10 Jahre Renaturierung Leckermoor – eine Erfolgsstory

Sonja Latzin

Zeitschrift/Journal: [Silva Fera](#)

Artikel/Article: [10 Jahre Renaturierung Leckermoor - eine Erfolgsstory 17-26](#)

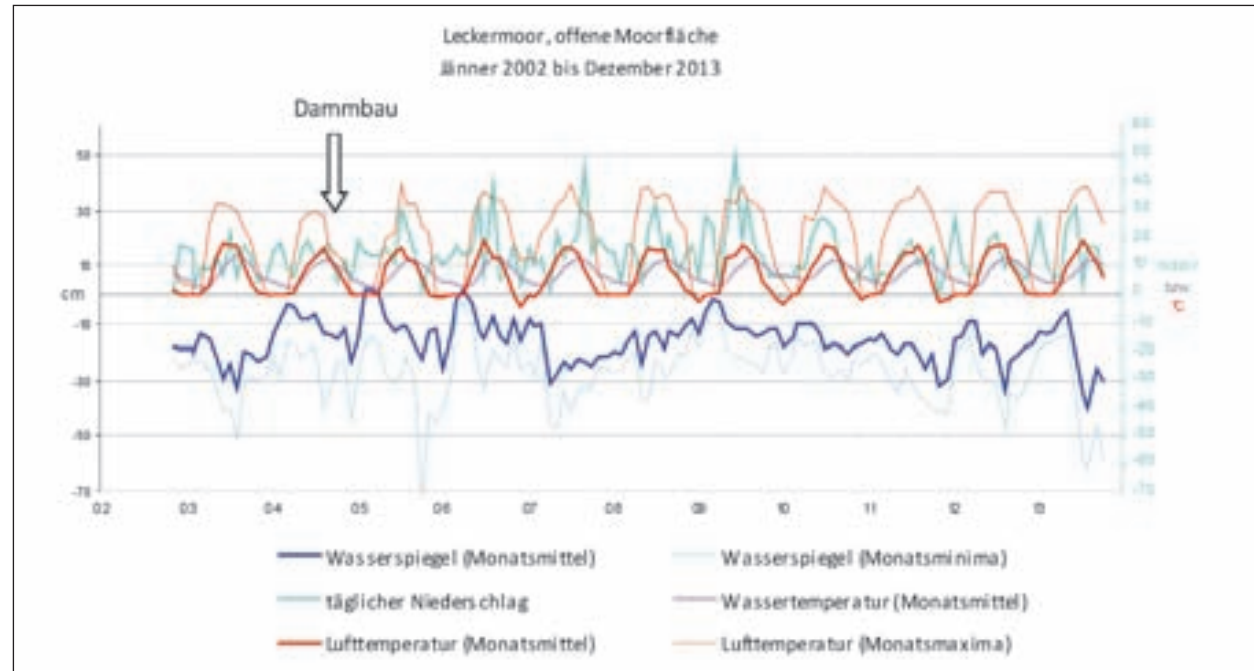
Abb. 3: Entwicklung des Wasserstands auf der offenen Moorfläche (2002 - 2013).

der Verlauf des Wasserspiegels einen starken Abfall im Sommerhalbjahr, der mit der Entwicklung der Lufttemperaturen korreliert (Abb. 3). Bei gleichzeitig eher geringen Niederschlagsmengen in jenem Jahr (hellblaue Kurve oberhalb der x-Achse) führte der hohe Wasserverlust durch den Abfluss aus dem Drainagegraben zu einem raschen Absinken des Wasserstandes im Acrotelm, der erst wieder in der winterlichen verdunstungsarmen Zeit aufgefüllt wurde. Die Wasserhaltekapazität eines intakten Moores könnte sich gegenüber hohen Oberflächentemperaturen längere Zeit ohne nennenswerten Wasserverlust behaupten. Der dargestellte tiefe Abfall des Wasserspiegels bei gleichzeitig relativ konstanten Niederschlägen weist hier auf eine gestörte Hochmoorhydrologie hin.

Grundsätzlich liegen die Grundwasserstandswerte tiefer als auf der Hochmoorweite. Parallel zu Abb. 3 zeigt sich auch hier ein Abfall des Wasserspiegels im Messjahr 2003 mit der sommerlichen Einstrahlung und dem gleichzeitigen Abtransport des Wassers durch den Drainagegraben. Mit dem

- Transpiration der Latschen höher als auf der reinen Torfmoosfläche
- starke Torfzersetzung durch Sauerstoffeintrag der Latschen bei Pegel 2
- stark verdichteter Torf durch hohes Gewicht der Latschen
- Beschattung der Fläche nur unter Latschen gegeben – Verschiebung der Wassertemperaturkurve auf der bestockten Fläche zeitmäßig leicht nach hinten (Abb. 3 und 5)

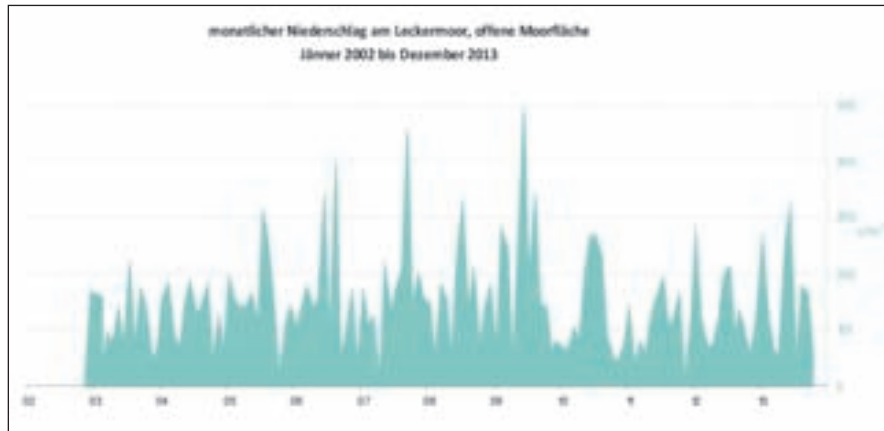
Abb. 4: Monatliche Niederschlagsverteilung im Raum Göstling (Daten von der ZAMG, Station Lunz/See).

Wie unterschiedlich die Verteilung der Niederschläge über ein Jahr sein kann, zeigt Abb. 4. Neben einem prinzipiellen Überwiegen der Sommerniederschläge zeigen sich von annähernd eingipfeligen (2007 und 2010) über zweigipfelige (2004 und 2005) auch fast regelmäßig verteilte Niederschlagsereignisse. Für das Moor bedeuten große Regenmengen wie die Frühjahrsregen 2013, die in weiten Teilen Österreichs Hochwasser ausgelöst haben, kaum eine Beeinflussung, da das Überschusswasser durch die hohe Wasserdurchlässigkeit des Acrotelms an der Oberfläche rasch abgeleitet wird. Trockenphasen dagegen haben ab einer Dauer von drei Wochen eine massive Auswirkung auf die Hydrologie, da es hier teilweise zu einer Verlegung der Acrotelm/Catotelm-Grenze in das Catotelm und damit zu einer Erosion der Oberfläche kommen kann. Durch den teilweise abgerissenen Kapillarstrom in die oberen Schichten ist das Wiedererreichen des ehemaligen Wasserstandniveaus erst nach längerer Zeit möglich.

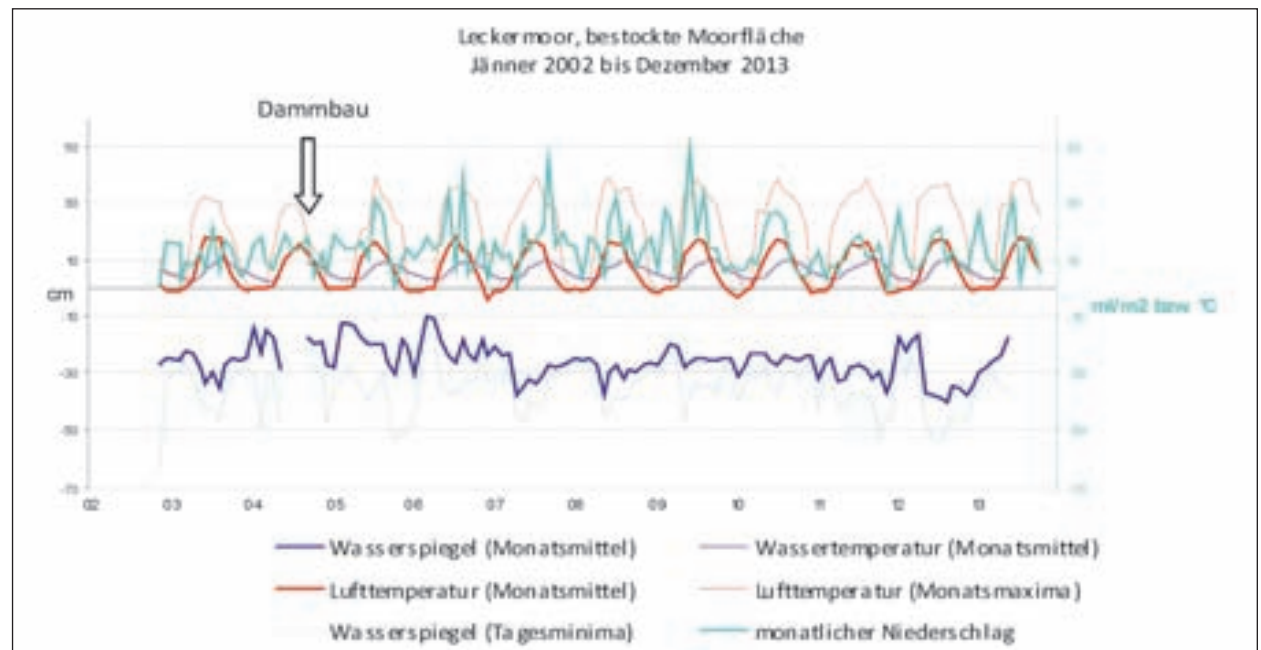
Abb. 5: Entwicklung des Wasserstands auf der bestockten Moorfläche (2002 - 2013).

Anders stellt sich die Entwicklung des Wasserspiegels in weiterer Entfernung vom eingestauten Graben beim Pegel in der bestockten Moorfläche dar (Abb. 5). Diese Grundwassersonde befindet sich in einem Bereich, der von ca. zwei Meter hohen Latschen und vereinzelt Fichten bewachsen ist. Erst Ende 2013 wurde auch diese Fläche im Zug der Entkusselungsmaßnahmen vom Gehölzaufwuchs befreit, die gesamte bisherige Messreihe beinhaltet daher nur Daten eines bestockten Bereichs.

Einstau des Moores im Jahr 2004 steigt der Wasserspiegel kurzfristig für die folgenden zwei Jahre an, wobei immer wieder kleinere Einbrüche des Wasserstandes bis auf -30 cm zu verzeichnen sind. Mit der kurzfristigen Trockenheit zu Beginn des Jahres 2007 sinkt auch hier der Wasserspiegel markant ab und pendelt sich in der Folge um -30 cm unter der Mooroberfläche ein. Interessant ist ein starker Anstieg des Wasserspiegels gegen Ende des Jahres 2011, wo durch sehr niedrige Temperaturen ohne Schneebedeckung einerseits die Transpiration vermindert, andererseits ein Eintrag der Niederschläge in den Torfkörper möglich war. Der darauf folgende Abfall der Kurve ist nur durch die relativ geringen Niederschlagsmengen im Sommerhalbjahr des Jahres 2012 zu erklären, die Gesamtniederschlagsmenge hält sich dagegen im üblichen Rahmen. Der Beginn des Jahres 2013 ist durch eine sehr lang anhaltende kalte Periode mit regelmäßigen Niederschlägen gekennzeichnet, wodurch es auch auf der bestockten Fläche zu einem überdurchschnittlich steilen Anstieg der Pegelkurve kam. Die Daten des darauffolgenden Sommers stehen zur Zeit noch nicht zur Verfügung.

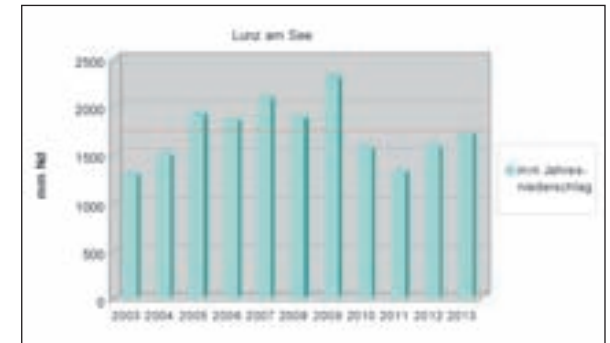
Abb. 7: Jahresniederschlagswerte der Station Lunz am See (Datengrundlage ZAMG).

Die Entwicklung der Niederschlagssummen ist in Abb. 7 dargestellt und wurde aus den täglichen Niederschlagswerten der meteorologischen Mess-

stelle der ZAMG in Lunz am See (nächstgelegene Messstelle) errechnet. Auffällig sind die sehr großen Schwankungsbreiten der Jahresniederschläge zwischen 1280 mm im Jahr 2003 und 2300 mm im Jahr 2009, wobei – wegen des erleichterten Oberflächenabflusses – die Auswirkung von niederschlagsreichen Jahren auf das Moor geringer ist als von niederschlagsarmen Jahren. Aus den Werten der elf Untersuchungsjahre lässt sich ein durchschnittlicher Jahresniederschlag von 1720 mm errechnen. Ein vergleichbarer Wert liegt vom Pürgschachen-Moor bei Admont mit 1101 mm Jahresniederschlag vor (Ginzler 1996). Dort lag der durchschnittliche Wert tiefer als der tiefste Jahreseinzelwert in der Umgebung von Lunz am See! Die Niederschlagsverhältnisse sind für das Hochmoorwachstum am Leckermoor daher grundsätzlich völlig ausreichend.

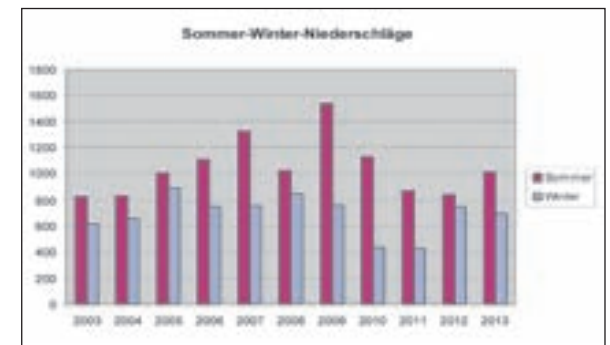
Abb. 8: Sommer- und Winterniederschlagssummen der Station Lunz am See (Datengrundlage ZAMG).

Da die stärksten Auswirkungen der Niederschläge auf den Grundwasserspiegel eines Moores im Sommerhalbjahr stattfinden, wurden die Jahresniederschläge getrennt für Winter und Sommer berechnet. Das Winterhalbjahr wird dabei standardgemäß von Mai bis Oktober, das Winterhalbjahr von November bis April erfasst (Abb. 8).

Hier zeigt sich, dass in den regenreichen Jahren 2007 und 2009 vor allem die Sommerniederschläge erhöht waren. Die eher regenarmen Jahre 2003 und 2011 lassen dagegen keine Parallelen erkennen, 2003 war durchwegs niederschlagsarm, 2011 hingegen zeichnet sich durch ein mit 2010 vergleichbar niederschlagsarmes Winterhalbjahr aus, während die Werte des Sommerhalbjahres durchaus im Rahmen liegen. Eine Auswirkung dieser winterlichen Trockenheit war der fehlende Pegelanstieg während der kalten Jahreszeit in beiden Jahren.
