Györgyi H. Csukás

ARKADENHÄUSER DER UNGARNDEUTSCHEN IM BAKONYERWALD UND IM PLATTENSEE-OBERLAND

Artikel/Article: [Arkadenhäuser der Ungarndeutschen im Bakonyerwald und im Plattensee-Oberland. 161-189](#)

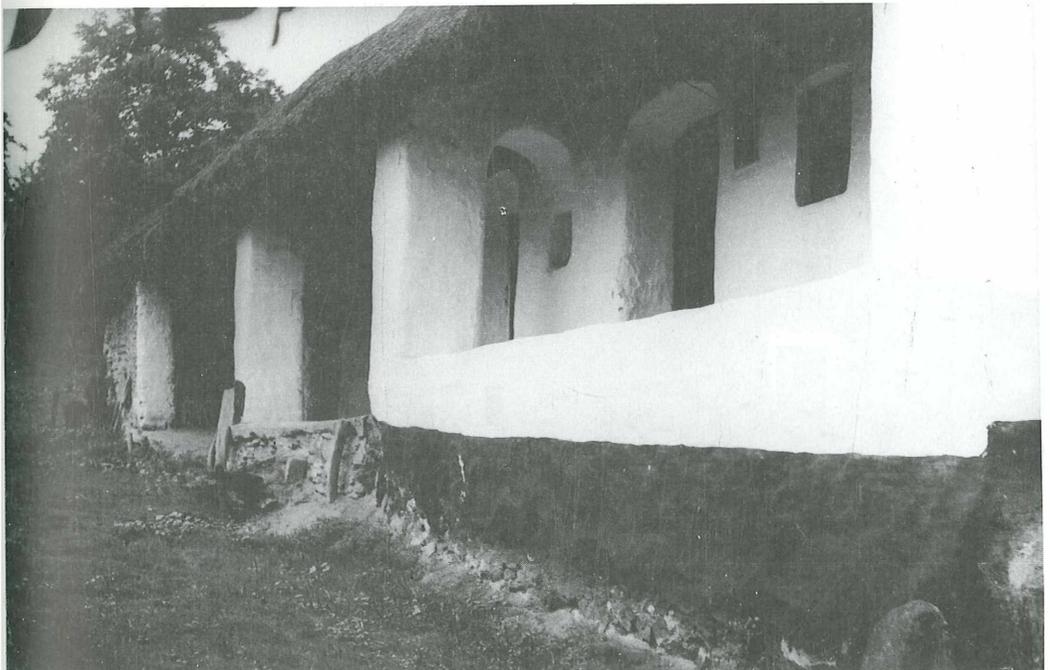
Abb. 1: Pula, Kis-utca 43. Laubengang mit Quergurtbogen.
(Foto: Csalog, Zs. 1969)

Hier wird von der Volksbaukunst jener deutschen Dörfer des Bakonyerwaldes und des Plattenseeoberlandes die Rede sein, wo bis heute Arkadenhäuser in größerer Zahl erhalten geblieben sind. (*Abb. 1*) Aufgrund des umfangreichen Bestandes ergibt sich die Möglichkeit, die mit dem Wandel des Grundrisses parallel erfolgten Änderungen des Laubenganges und diese Tendenz innerhalb eines Dorfes zu verfolgen. Wir befassen uns mit der Volksarchitektur jenes Gebietes, wo im Laufe des 18. Jahrhunderts die Steinbauweise bestimmend wurde.¹

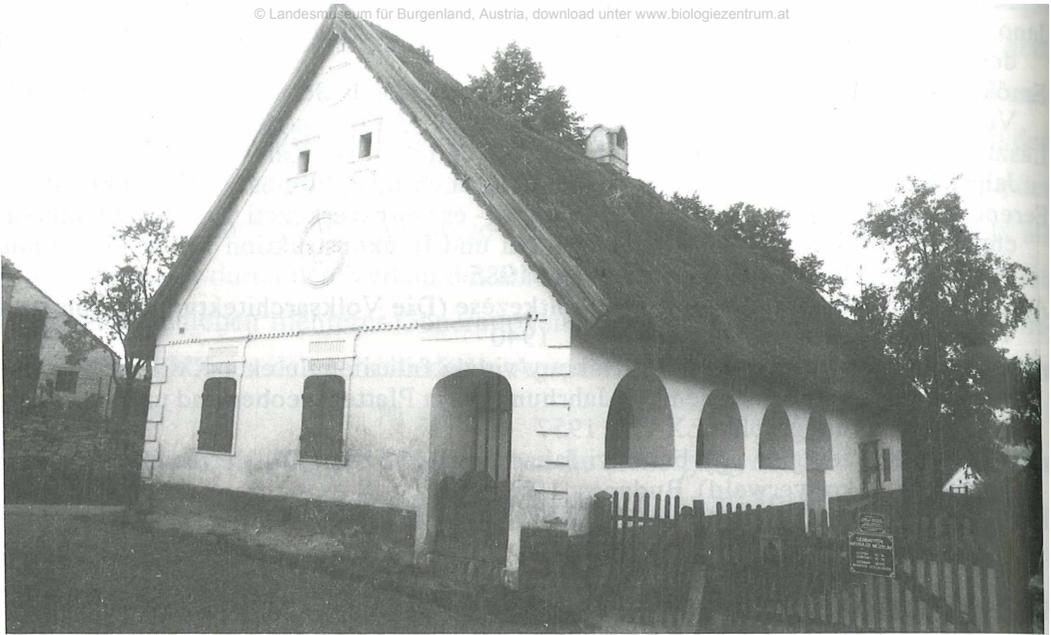
Abb. 2: Nagyvázasony/Großwaschon, Bercsényi utca 21 (1825). Das "Schuhmacher-Haus" - heute Freilichtmuseum - nach der Rekonstruktion der Arkaden. (Foto: H. Csukás, Gy. 1988)

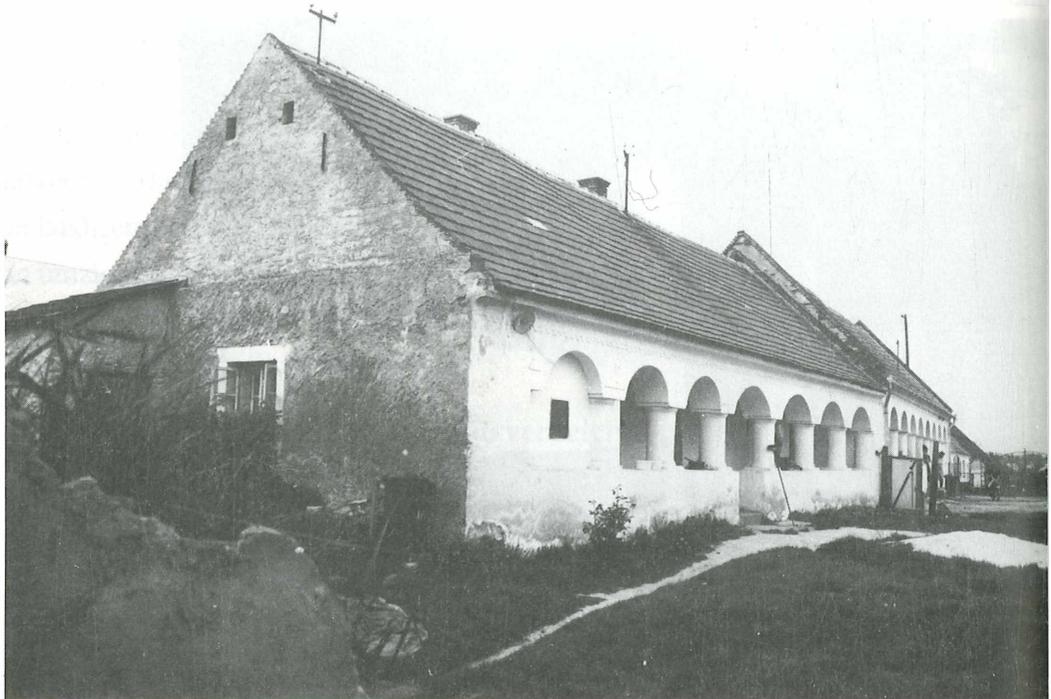
Abb. 3: Márkó/Markau, Petöfi-utca 38 (1906) und 40. Arkadenhäuser mit einem gemeinsamen Hof. (Foto: H. Csukás, Gy. 1988)

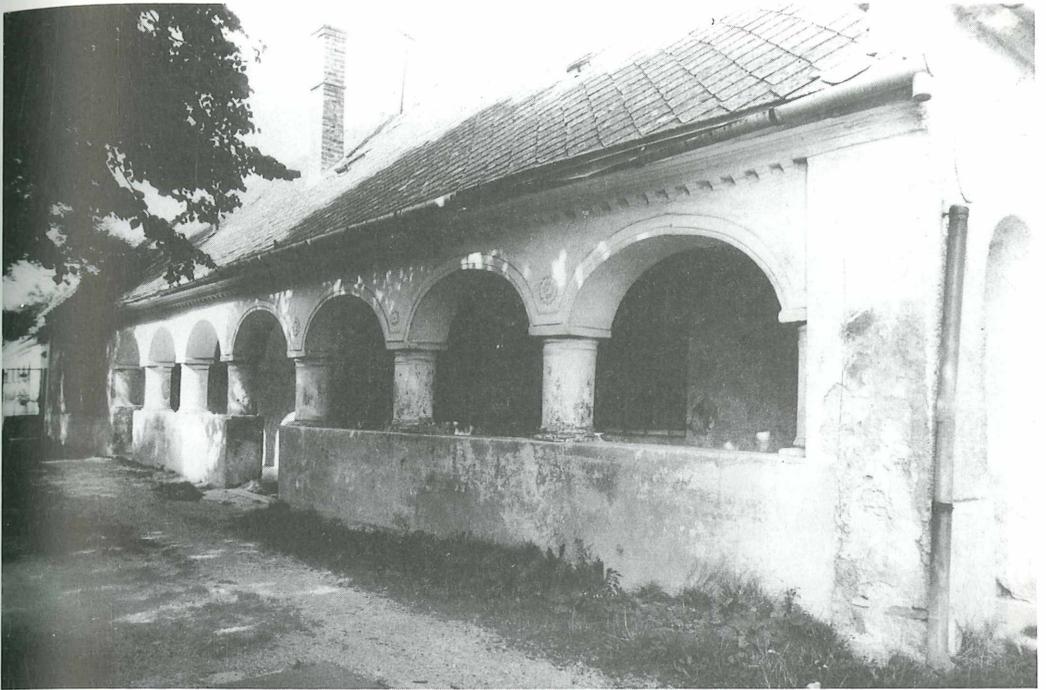
Abb. 4: Márkó/Markau, Petöfi-utca 56. Arkadengang mit Mörtelverzierung. (Foto: H. Csukás, Gy. 1988)

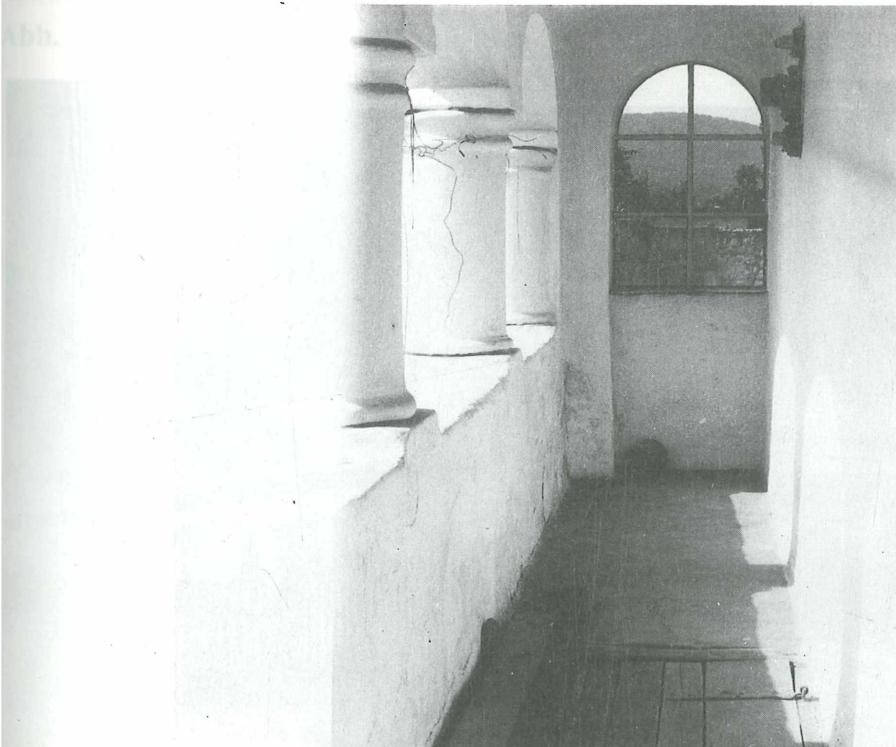
Abb. 5: Márkó/Markau, Petöfi-utca 120. Gewölbter Säulengang mit der Liegetür des Kellers. Die auf die Straße gehende Öffnung wurde zu einem Fenster umgestaltet. (Foto: H. Csukás, Gy. 1988)

Laubenganges. Auch der Keller konnte von hier aus durch eine Liegetür erreicht werden. (Abb. 5, 14, 25) Bei solchen Häusern, die auf einem ziemlich steilen Abhang gebaut wurden, ebnete der Laubengang die Unterschiede des Geländes ein und war oft zugleich eine Treppenlaube. (Abb. 11)

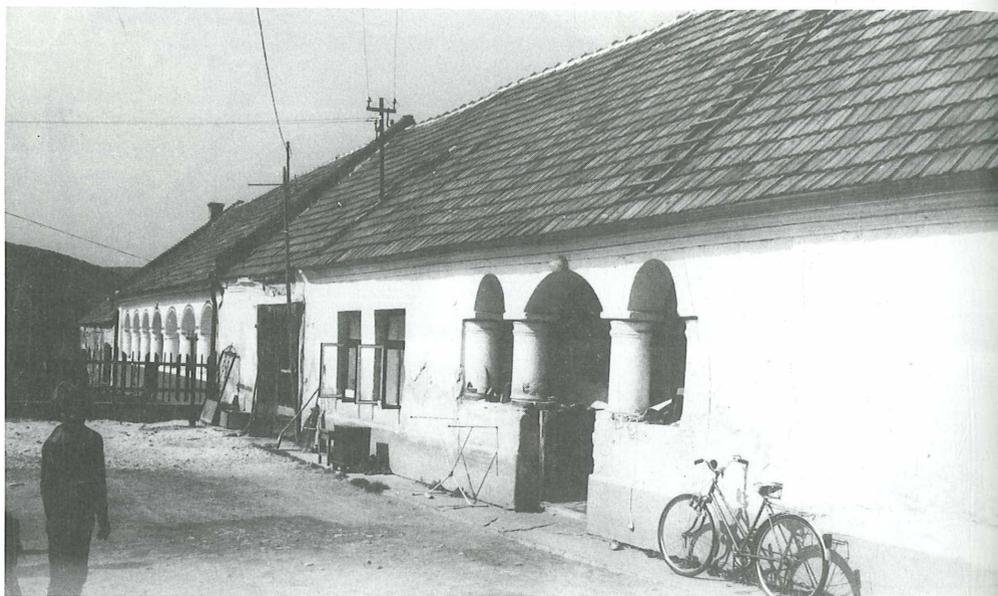
Abb. 6: Márkó/Markau, Petöfi-utca 90-92. Arkadenhäuser mit einem gemeinsamen Hof. (Foto: H. Csukás, Gy. 1988)

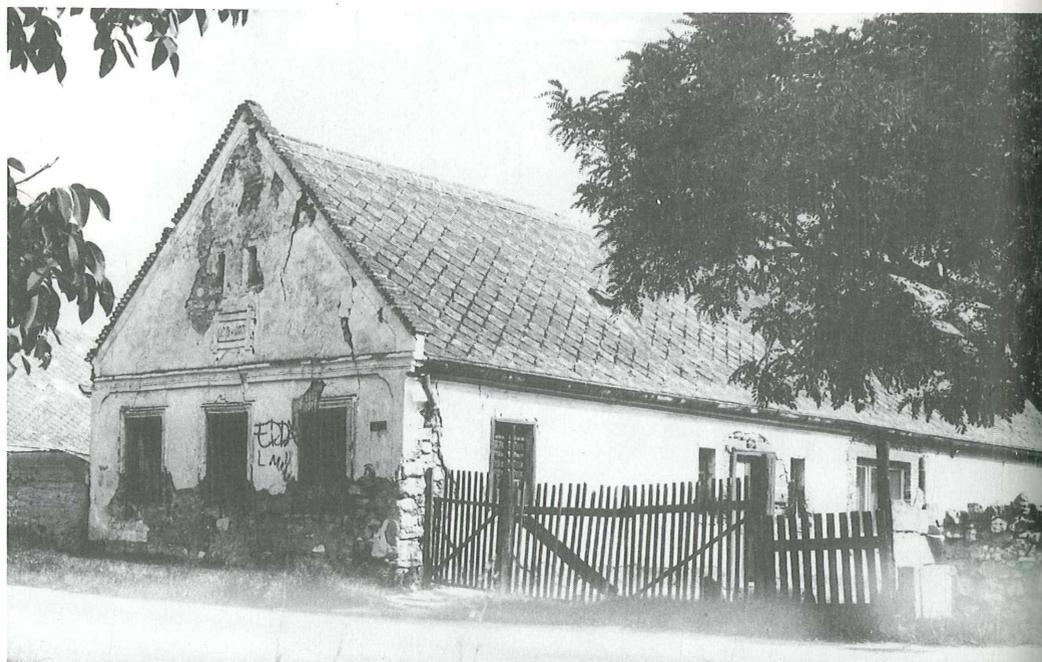
Abb. 7: Márkó/Markau, Petöfi-utca 113. (1908) Wohnhaus mit der typischen Fenster-Tür-Fenster-Gruppe auf der Hoffassade. (Foto: H. Csukás, Gy. 1988)

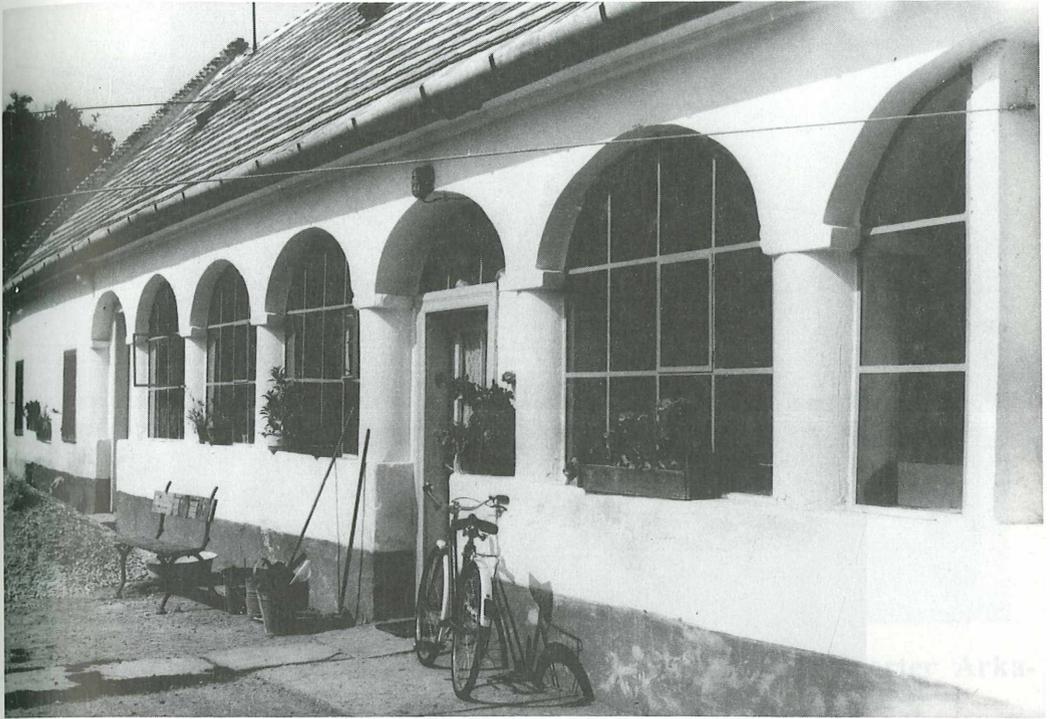
Abb. 8: Márkó/Markau, Petőfi-utca. Verglaster Arkadengang.
(Foto: H. Csukás, Gy. 1988)

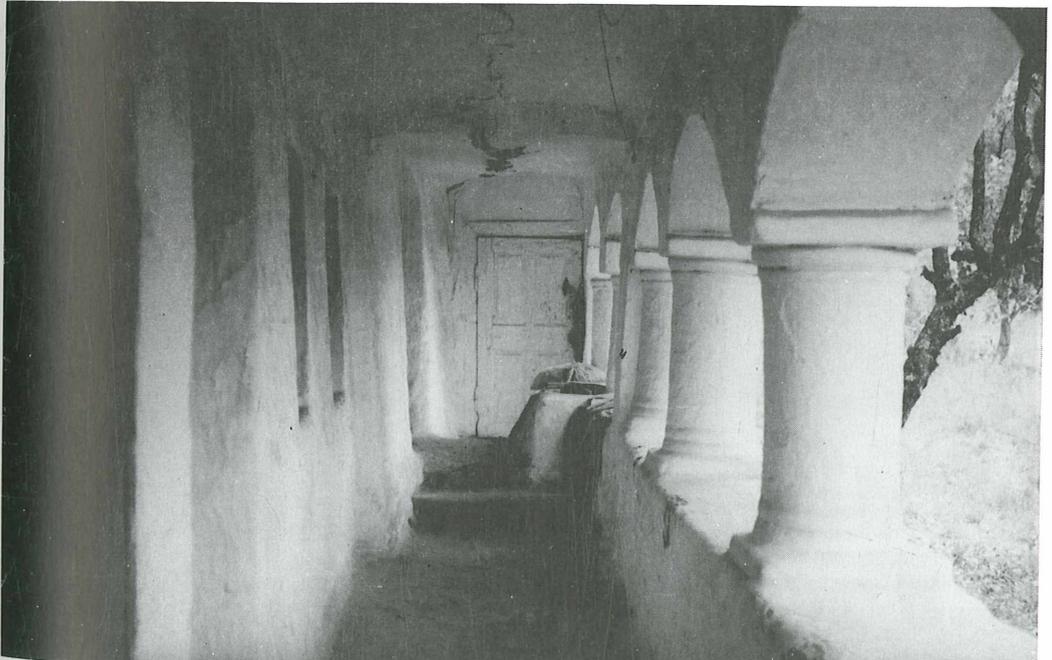
Abb. 9: Hídegkút/Kaltenbrunn, Fő-utca Gewölbter Arkadengang mit den Türen der Räume.(Foto: Csalog, Zs. 1969)

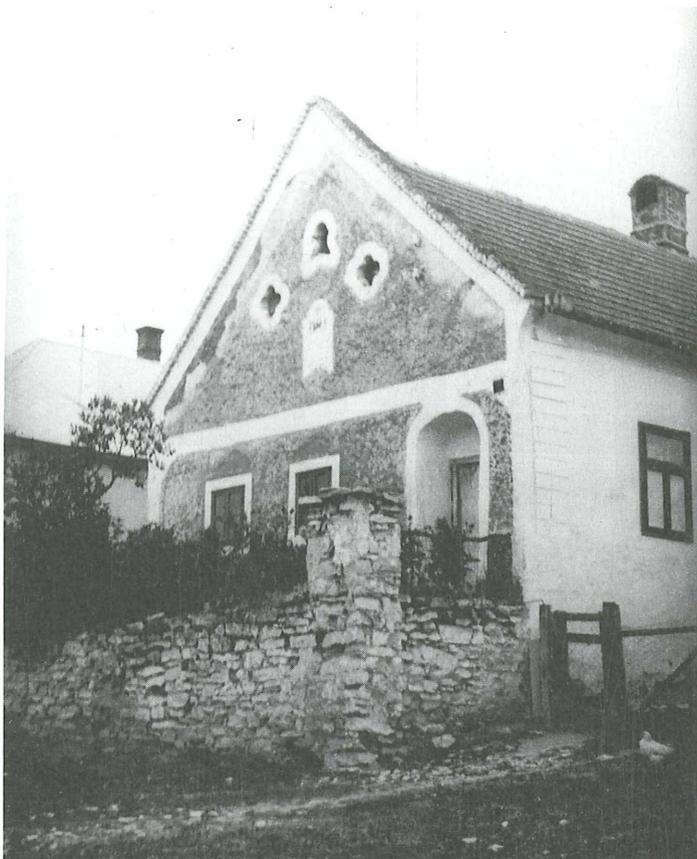
Abb. 10: Hídegkút/Kaltenbrunn, Fő-utca 6. Haus mit vermauertem Arkadengang. (Foto: Csalog, Zs. 1969)

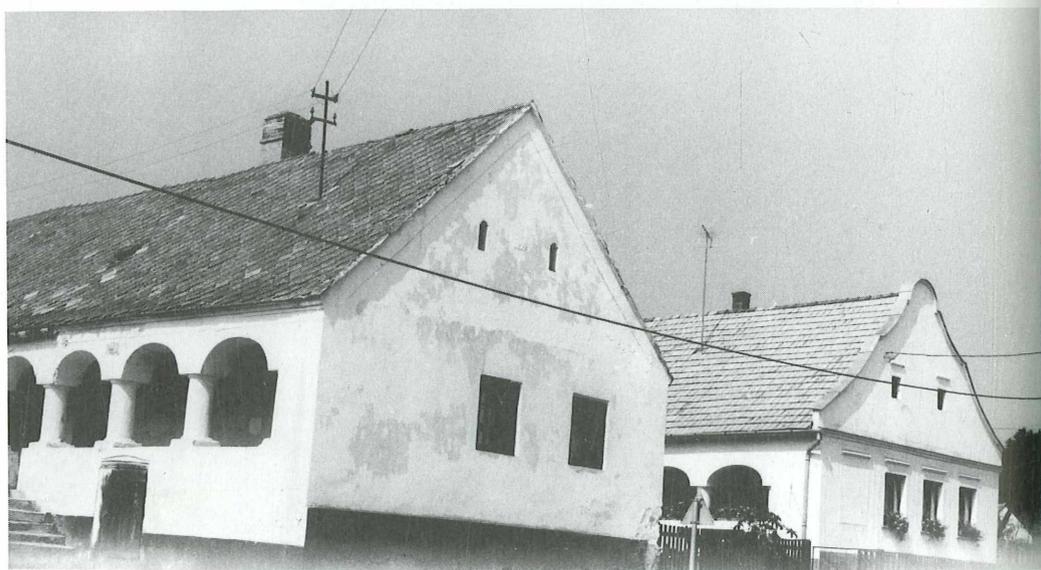
Abb. 11: Városlőd/Waschludt, Pápai-utca 8, 9. Arkadenhäuser (Foto: H. Csukás, Gy. 1988)

entwickelten Mustern, in erster Linie der Bauweise des örtlichen - an Zahl sehr bedeutenden - Kleinadels und der Marktflecken anpaßte.³ In vielen deutschen Dörfern blieb die traditionelle Bauweise länger erhalten als in den ungarischen. In deutschen Dörfern wurden am Ende des 19. und sogar noch am Anfang des 20. Jahrhunderts Arkadenhäuser gebaut, während man in den ungarischen Dörfern die bestehenden mehr und mehr umbaute und keine neuen Arkadenhäuser mehr errichtete.⁴ Das ist auch der Grund hierfür, daß heute die meisten Arkadenhäuser gerade in deutschen Dörfern zu finden sind; diese Häuser bilden hie und da sogar zusammenhängende Gassenreihen (Márkó/Markau, Városlöd/Waschludt, Magyarpolány/Polan). (Abb. 11, 16)

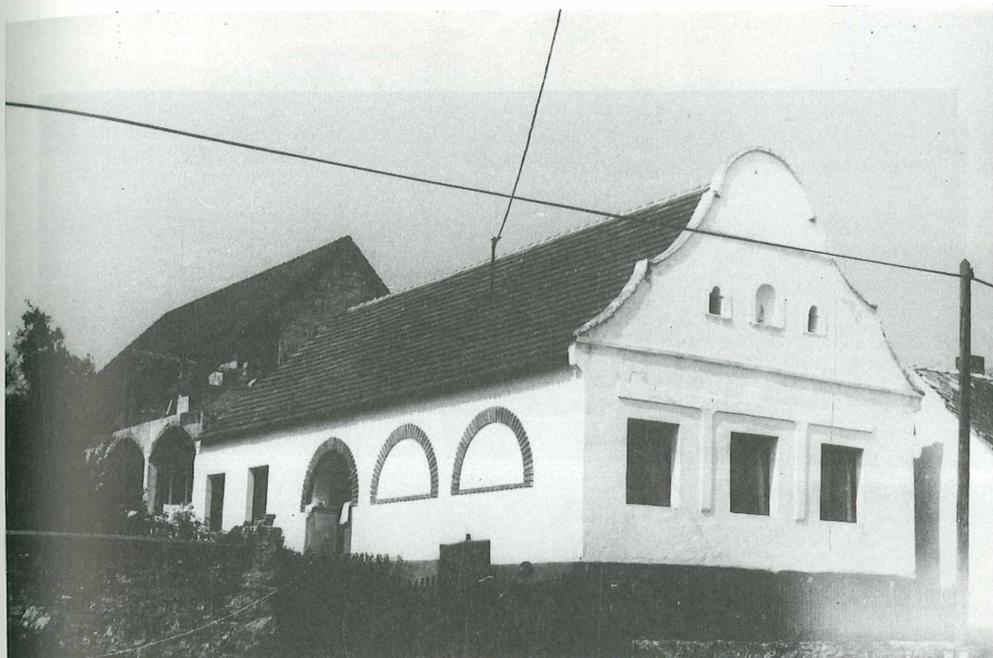
**Abb. 12: Városlöd/Waschludt, Pápai-utca 7. (1899) Vermauerter Arkadengang mit Andeutung der Säulenbögen.
(Foto: H. Csukás, Gy. 1988)**

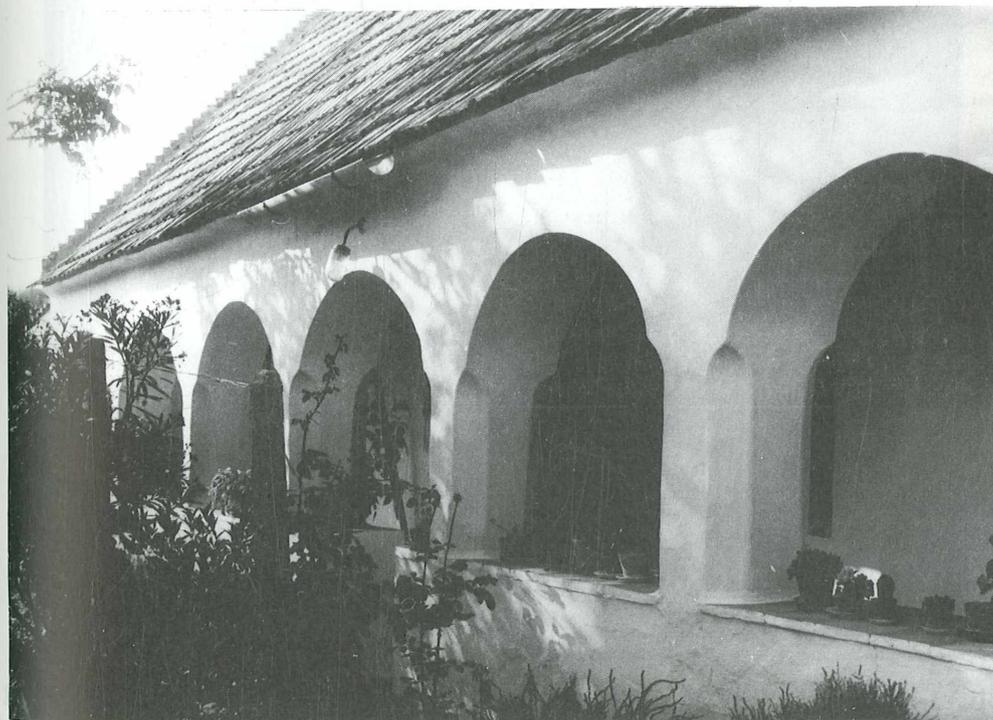
**Abb. 13: Ajkarendek/Rendek, Korányi-utca 208. Arkadengang mit ab-
geschrägten Pfeilern. (Foto: H. Csukás, Gy. 1988)**

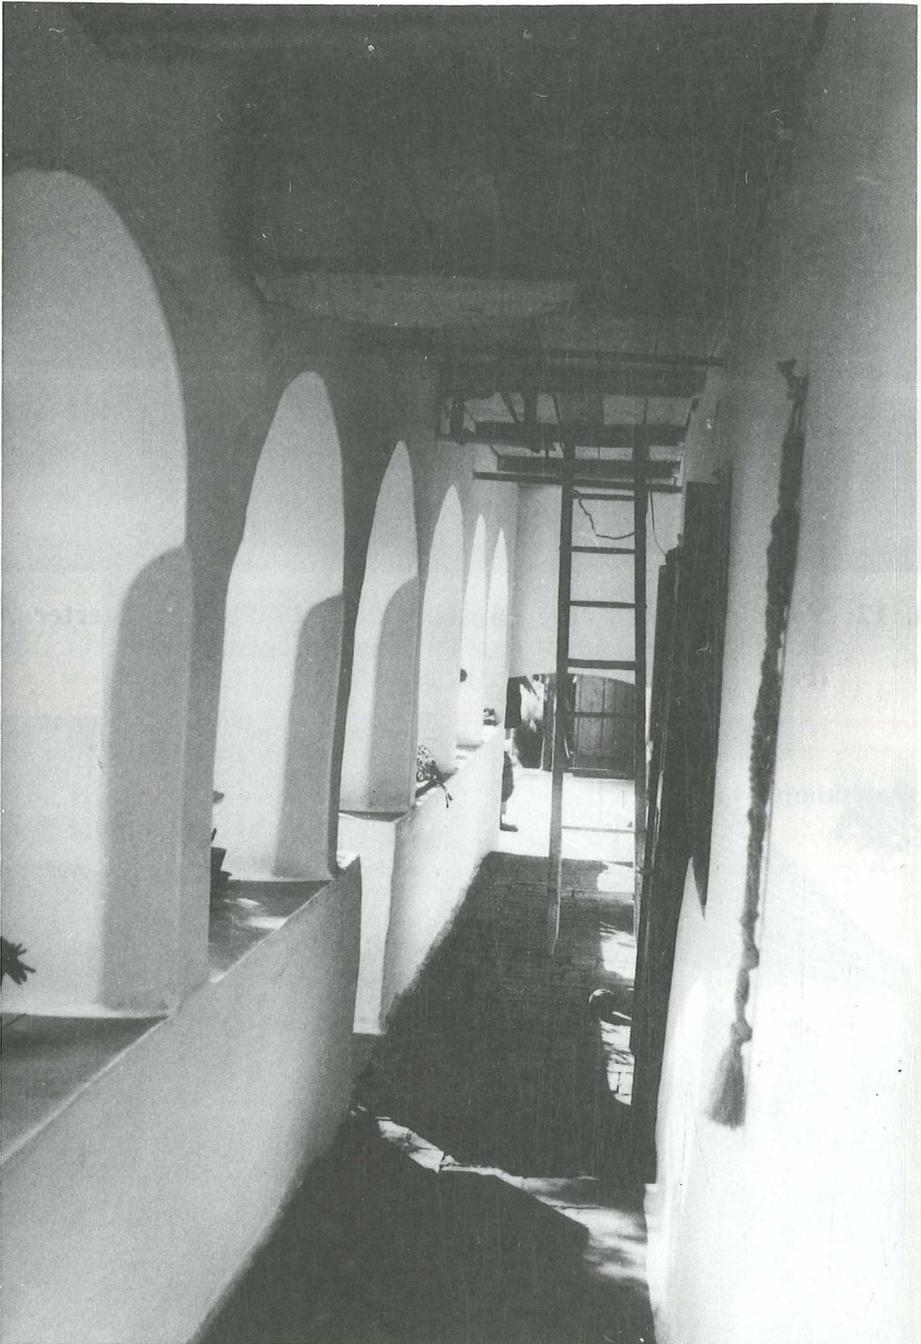
Abb. 14: Ajkarendek/Rendek, Korányi-utca 208. Arkadengang mit Bretterdecke und Dachbodenaufgang.
(Foto: H. Csukás, Gy. 1988)

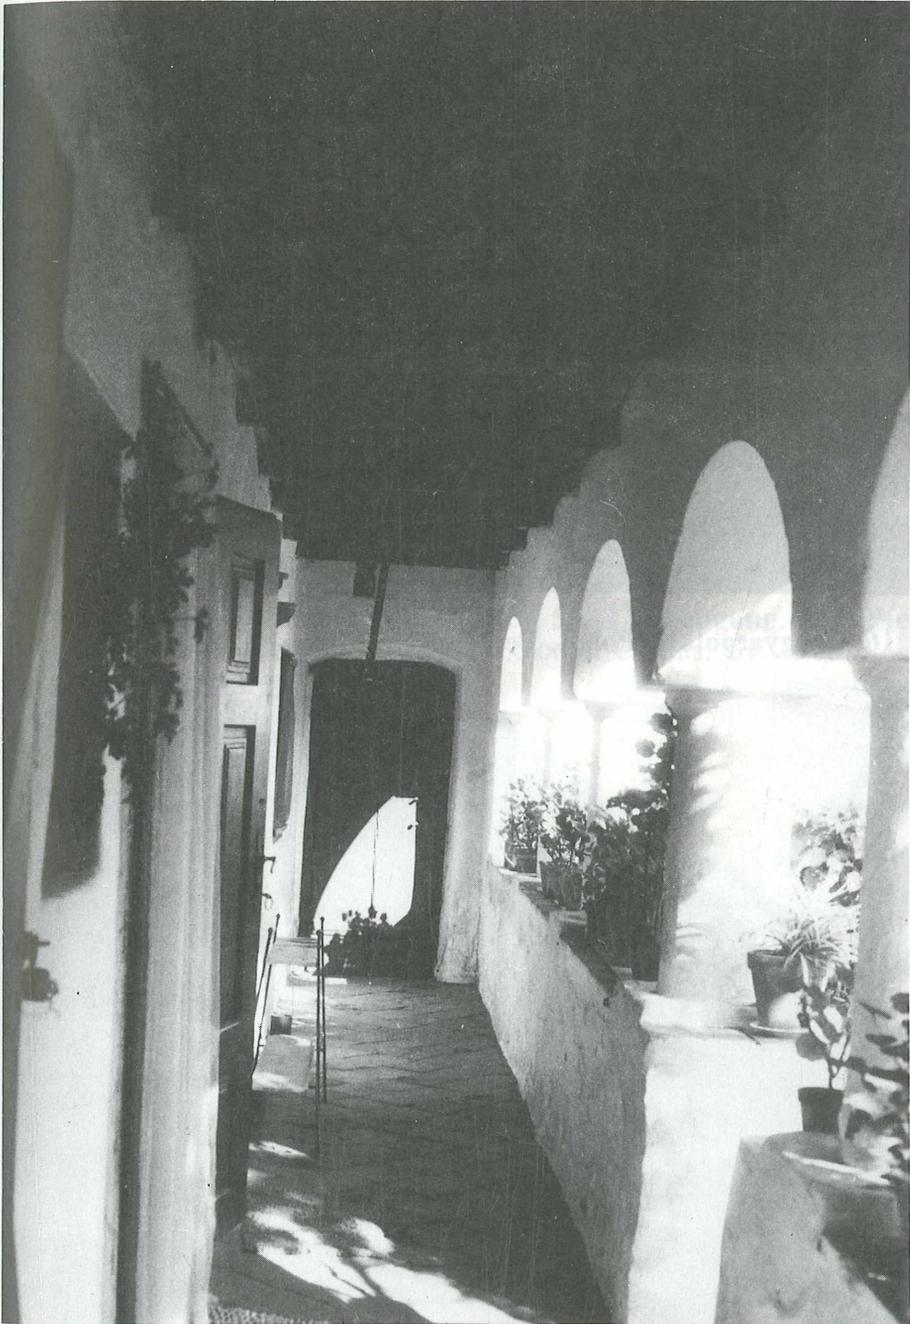
Abb. 15: Ajkarendek/Rendek, Kossuth-utca 60. Arkadengang mit Tür auf die Straße. (Foto: H. Csukás, Gy. 1988)

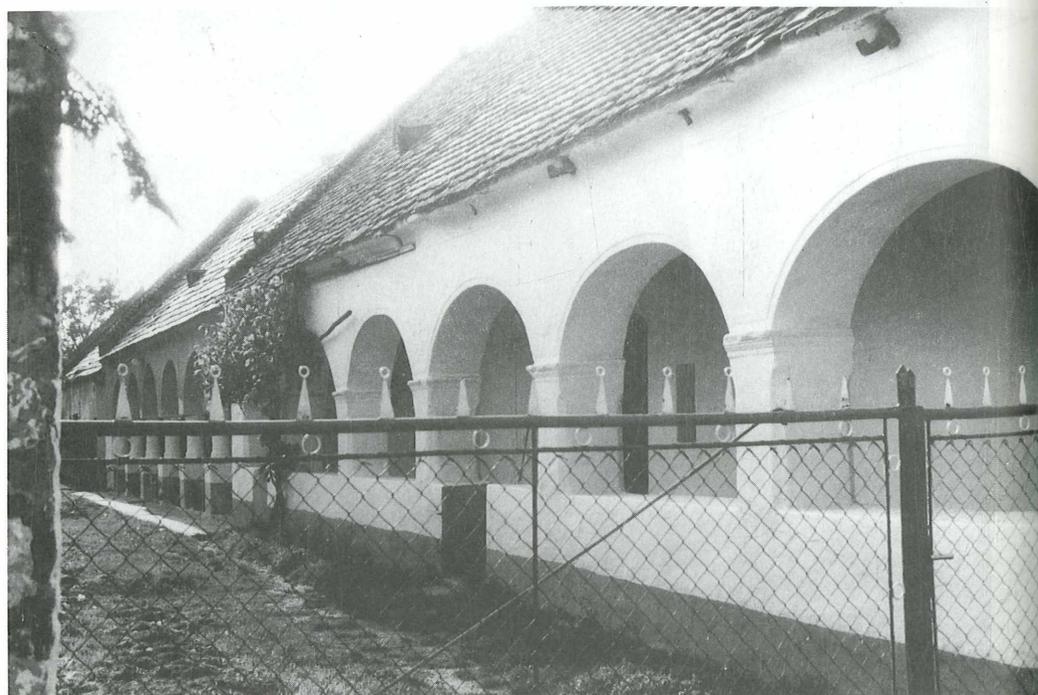
Abb. 17: Magyarpolány/Polan, Petőfi-utca 11. Arkadengänge mit und ohne Brüstung und mit einem gemeinsamen Hof. (Foto: H. Csukás, Gy. 1988)

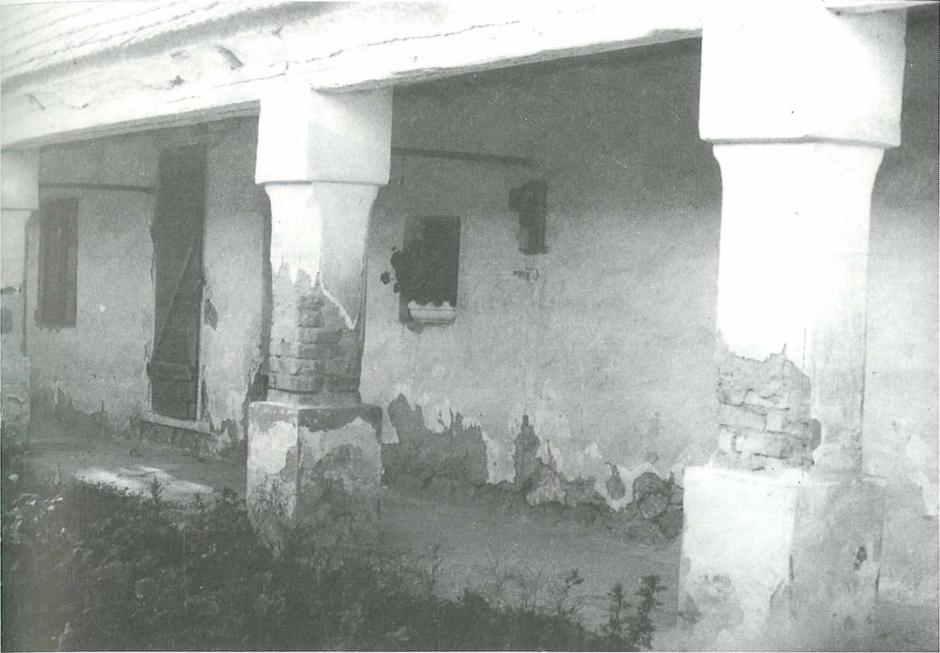
Abb. 18: Magyarpolány/Polan, Petőfi-utca 53. Laubengang. Die Pfeiler sind mit Balken überbrückt. (Foto: H. Csukás, Gy. 1988)

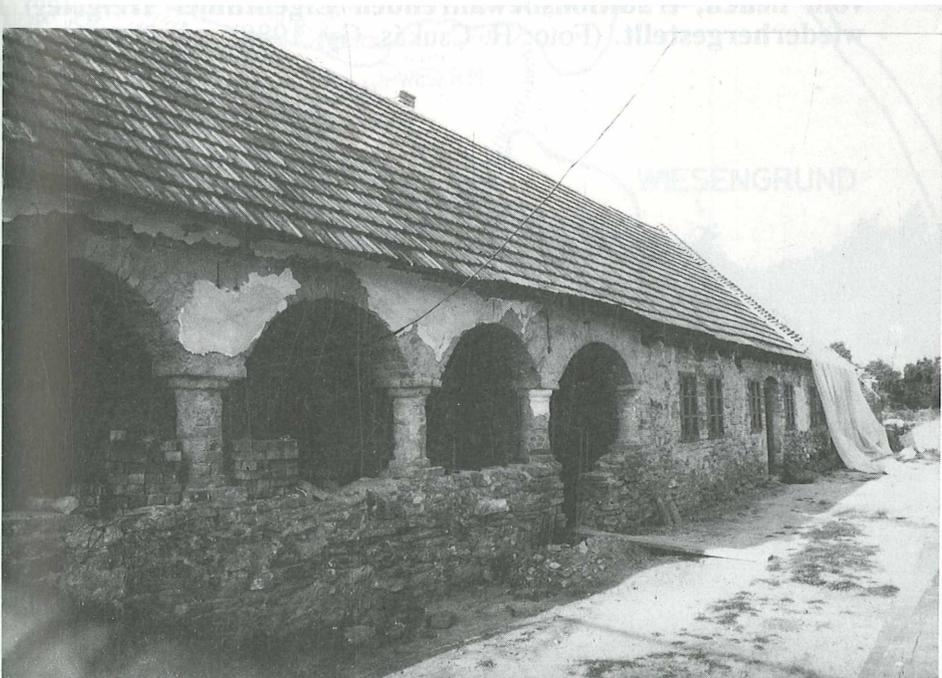
Abb. 19: Magyarpolány/Polan, Petőfi-utca 32. Arkadenhaus in Renovierung. Die Wirtschaftsräume werden zu Wohnräumen umgestaltet. (Foto: H. Csukás, Gy. 1988)

Die Säulen und Arkaden sind in den deutschen Dörfern immer aus Ziegel erbaut worden (Abb. 19), während in einigen ungarischen Dörfern - so auch im Káler Becken - sowohl die Säulen als auch die Bögen nicht selten aus Stein errichtet wurden.¹⁶

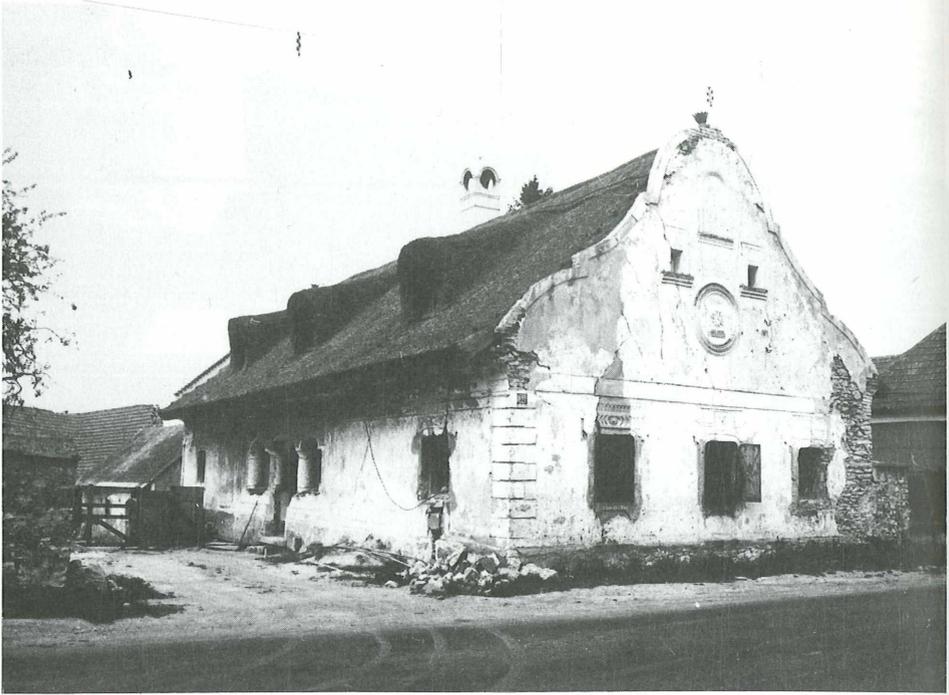
Abb. 20: Vöröstó/Werstuhl, Fő-utca 55. (1842) Wohnhaus mit kurzem, mittlerem Arkadengang. Der vermauerte Arkadengang wurde vom neuen, traditionsbewahrenden Eigentümer freigelegt und wiederhergestellt. (Foto: H. Csukás, Gy. 1988)

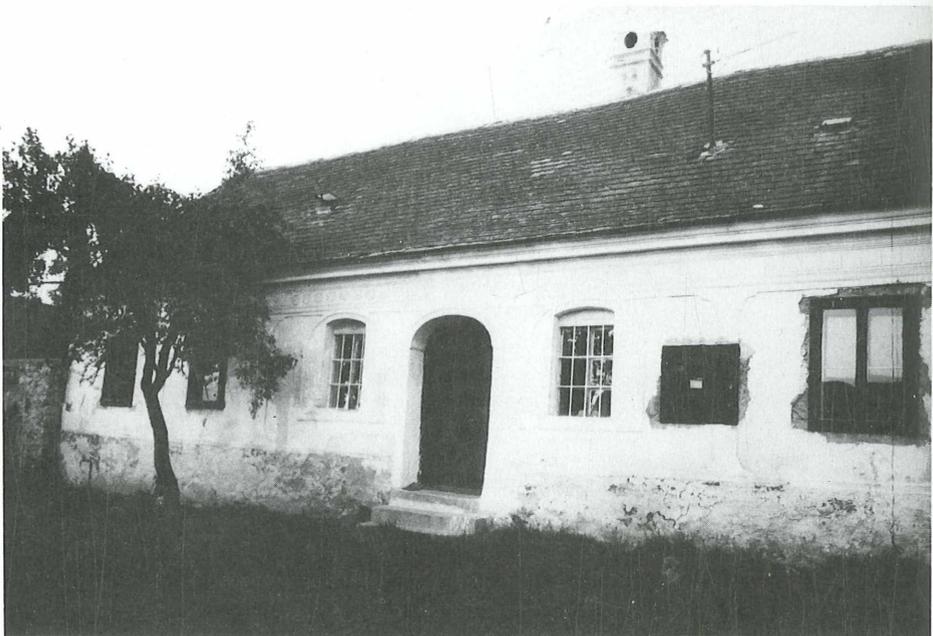
Abb. 21: Vöröstó/Werstuhl, Fő-utca. 43. Vermauerter Arkadengang (Foto: H. Csukás, Gy. 1988)

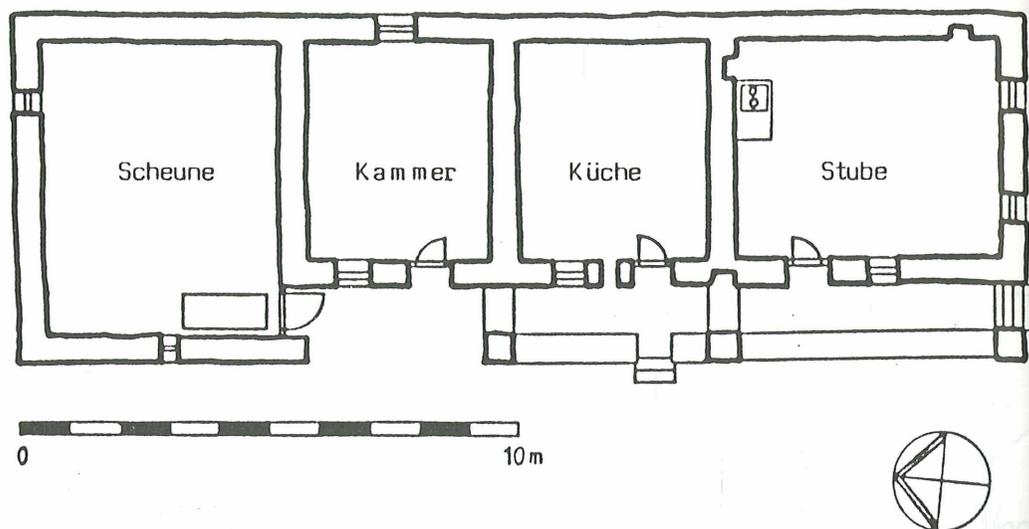
Abb. 23: Pula, Kis utca 43. Rauchküchenhaus mit Laubengang; Pfeiler mit Quergurtbogen. Quelle: F. Biró-Gy. H. Csukás 1983. (Ausführung: E. Hunyadi)

Magyarpolány/Polan, Pula, Örvényes/Erwin, Ajkarendek/Rendek), jedoch in bedeutend geringerer Anzahl, als in den ungarischen Dörfern.⁸ (Abb. 1, 23)

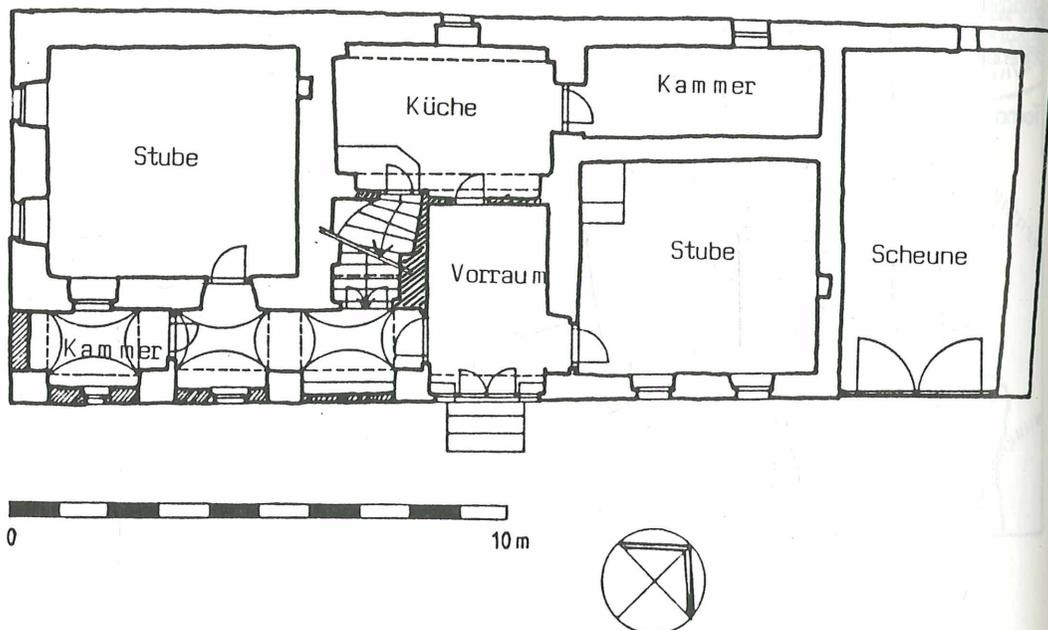
Abb. 24: Nagyvázasony/Großwaschon, Bercsényi utca 21. "Schuhmacher-Haus" (1825). Grundrißplan vor der Wiederherstellung. Quelle: Ferenc Mendele, Egnagyvázasonyi parasztház helyreállítása (Wiederherstellung eines Bauernhauses in Großwaschon). In: A Veszprém megyei Múzeumok Közleményei II, Veszprém 1964, 332. (Ausführung: E. Hunyadi)

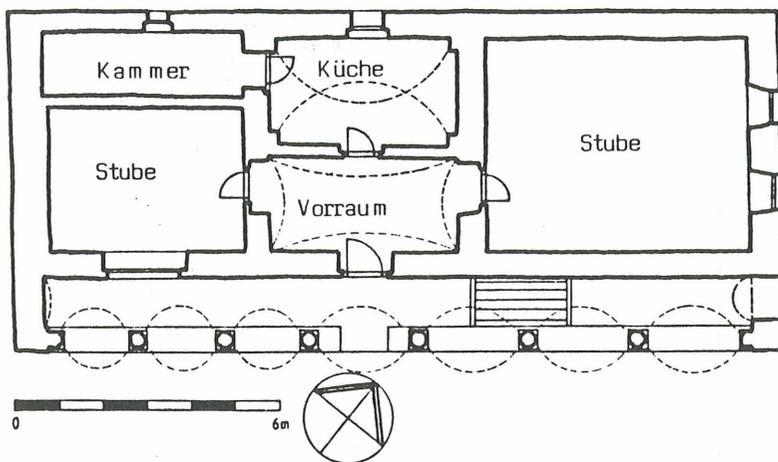
Abb. 25: Márkó/Markau, Petőfi utca 30 (1868). Arkadenhaus. Quelle: J. Bálint 1987. (Ausführung: E. Hunyadi)

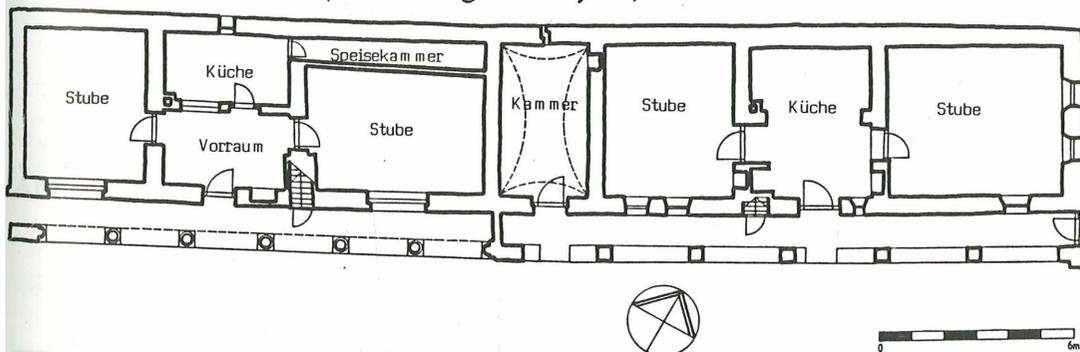
Abb. 26: Magyarpolány/Polan, Petőfi utca 11. Arkadenhäuser mit einem gemeinsamen Hof. Quelle: J. Bálint 1987. (Ausführung: E. Hunyadi)

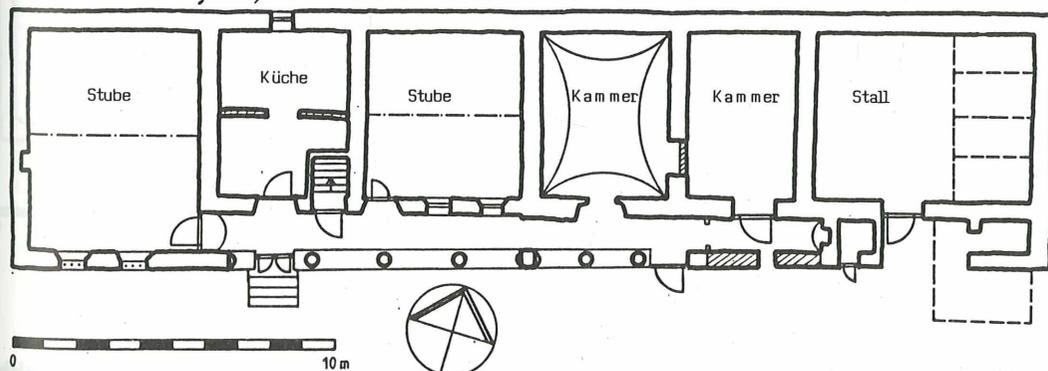
Abb. 27: Hidegkút/Kaltenbrunn, Fő utca 11. Ehemaliges Rauchküchenhaus mit "gebrochenem Arkadengang". Quelle: Gy. H. Csukás 1986. (Ausführung: E. Hunyadi)

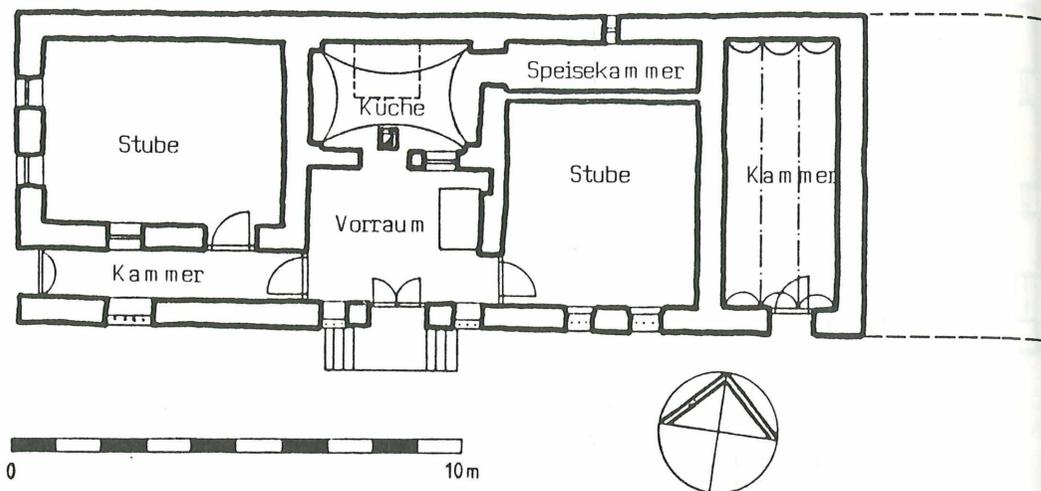
Abb. 28: Hidegkút/Kaltenbrunn, Fő utca 6. Wohnhaus, dessen Arkadengang teils zu einer Kammer vermauert, teils abgebrochen wurde. Quelle: Gy. H. Csukás 1986. (Ausführung: E. Hunyadi)

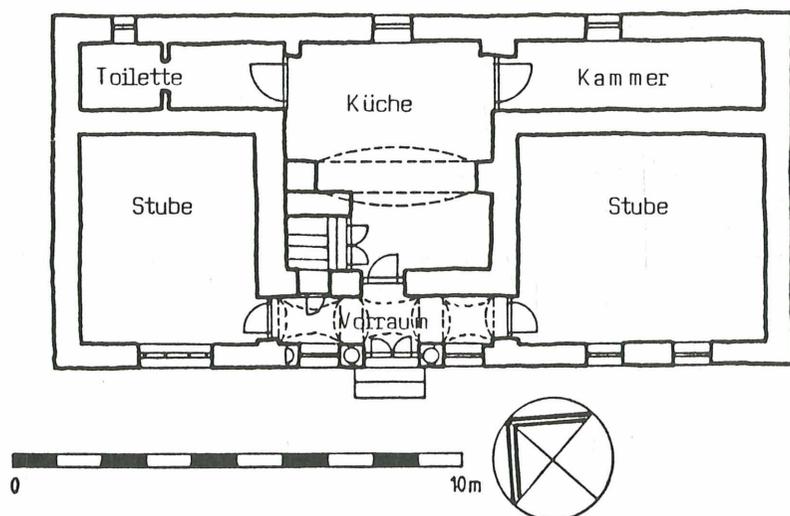
Abb. 29: Vöröstó/Werstuhl, Fő utca 35. Wohnhaus mit einem durch Tür und zwei Fenster verschlossenen mittleren Arkadengang. Quelle: F. Biró-Gy. H. Csukás 1983. (Ausführung: E. Hunyadi)

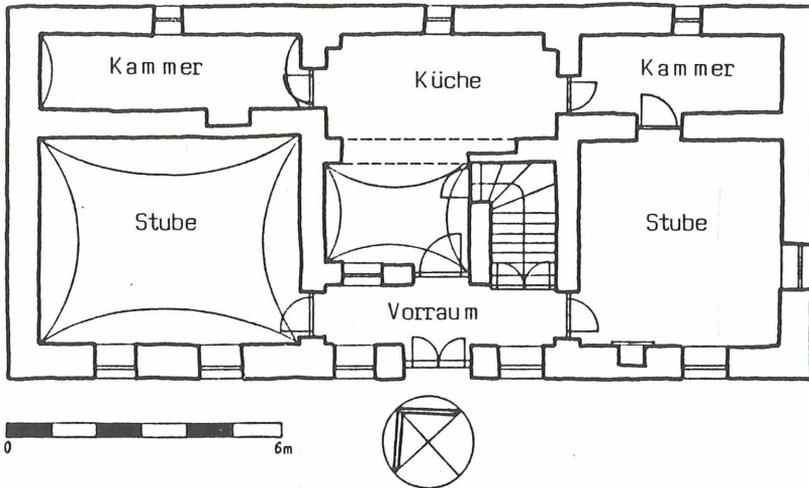
Abb. 30: Vöröstó/Werstuhl, Fö utca 42. Wohnhaus mit vermauertem, mittlerem Arkadengang. Quelle: F. Biró-Gy. H. Csukás 1983. (Ausführung: E. Hunyadi)

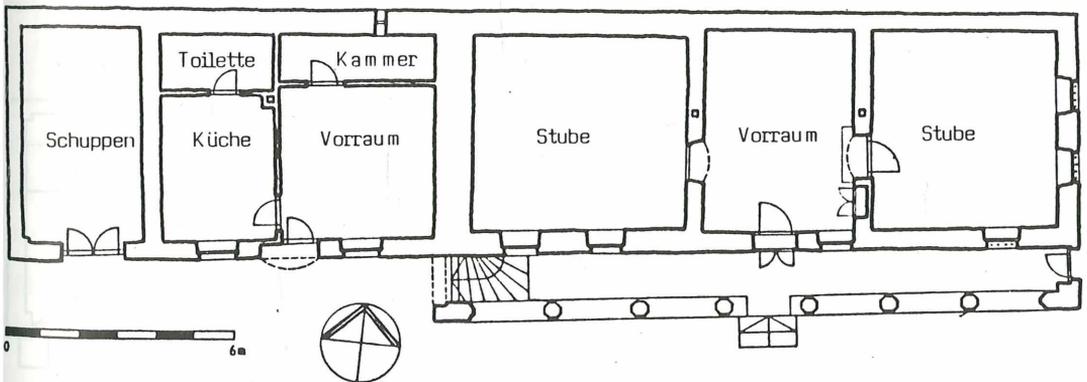
Abb. 31: Ajkarendek/Rendek, Dózsa Gy. utca 52. Unpraktische Raumeinteilung bei der Modernisierung eines Arkadenhauses. Quelle: I. L. Kovács 1974. (Ausführung: E. Hunyadi)

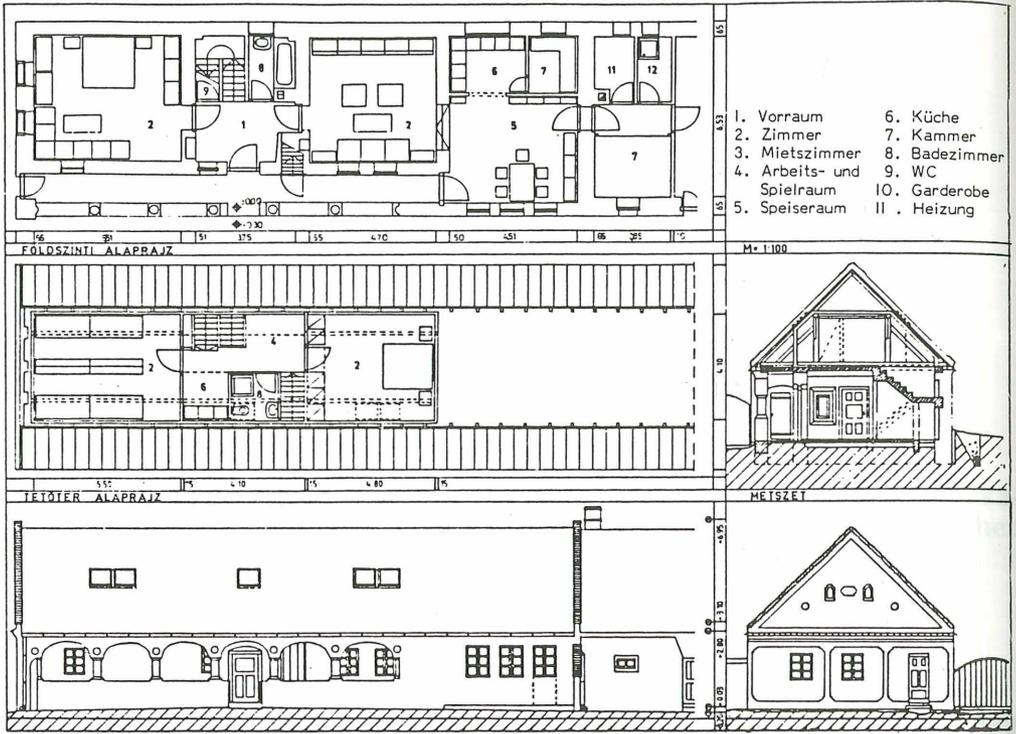
Abb. 32: Magyarpolány/Polan, Petőfi utca 36 (1906). Revitalisierungsplan eines Arkadenhauses.
 Quelle: A. Szalai. (Ausführung: A. Szalai)

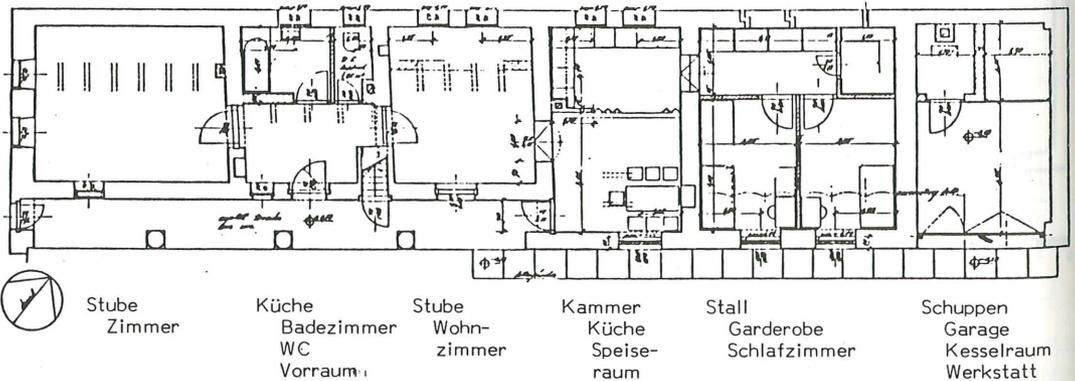
Abb. 33: Magyarpolány/Polan, Petőfi utca 28. Revitalisierungsplan.
 Quelle: A. Szalai. (Ausführung: A. Szalai)
