Bericht über die Ausgrabungen von Domavia bei Srebrenica in den Jahren 1892 und 1893.¹⁾

W. Radimský,

Inhalt: Vorbemerkung. — A. Der östliche Anbau der Curia. — B. Das Haus nördlich von der Curia. — C. Die Bäder. (1. Beschreibung der einzelnen Räume. — 2. Technische Ausführung des Bauwerkes. — 3. Bedeutung der einzelnen Räume. — 4. Die beweglichen Funde.) — D. Eine Probegrabung in der oberen Stadt.

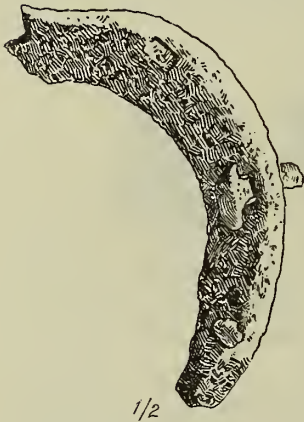
Fig. 4.
Bruchstück eines Hufeisens.

Von Eisenartefacten ist nur das Fragment eines dünnen Hufeisens (Figur 4) zu erwähnen, welches an jeder Seite mit drei Nägeln befestigt war, aber keine Griffe besass. Dasselbe scheint auch keinen Stollen gehabt zu haben und kam, was ich ausdrücklich bemerken will, unter Umständen vor, welche seine Gleichalterigkeit mit den Bronzen und sonstigen Funden nicht bezweifeln lassen. — Von Beingegegenständen fand man in der Rösche eine Stecknadel mit kugelförmigem Kopfe und abgebrochener Spitze (Figur 5) von 89 Mm. Länge, den unteren Theil einer zweiten dickeren Nadel mit stumpfkegelförmiger Spitze und den oberen Theil einer Nähnadel mit Ohr. — Unter den häufigen Scherben scheibengedrehter Thongefässe von rother und grauer Farbe sind enge Hälse mit scharf umgelegtem Rande, ein Gefässdeckel und ein grosser Bandhenkel erwähnenswerth.

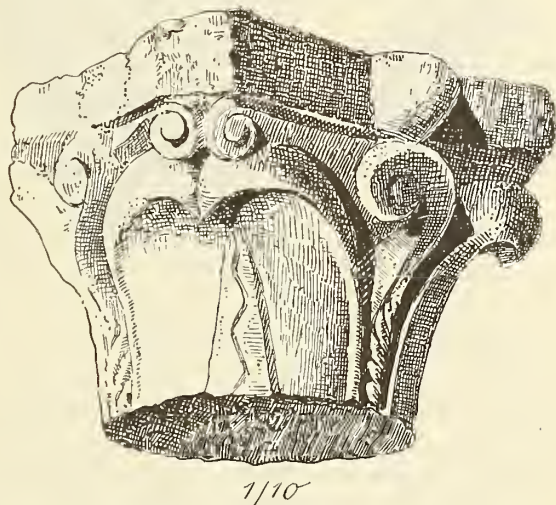
Fig. 8. Säulencapital aus Trachyt.

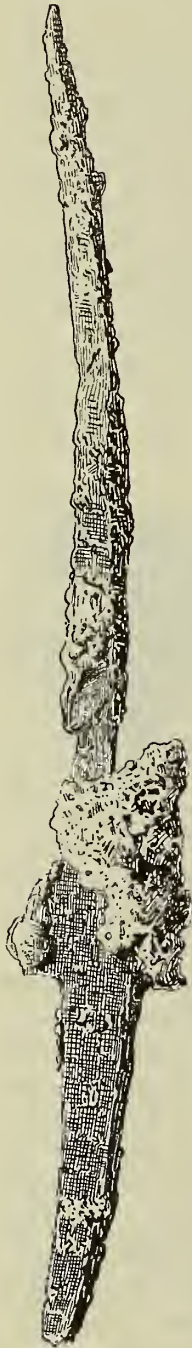
An Funden ergaben sich: ein sehr stark verrosteter Eisengegenstand, vielleicht ein Dolch (Figur 11) von 26 Cm. Länge, wovon 18 Cm. auf die Klinge und 8 Cm. auf den Griff entfallen, dann eine Bronzehespe von 12 Cm. Länge, ferner das Randbruchstück eines grünlichen Gefässes aus Glas, das Fragment eines Säulenschaftes aus weissrother Kalkbreccie und mehrere Bruchstücke von Vertäfelungsplatten aus Kalkmergel, wovon eines mit einem Blattornamente geziert ist. Die architektonischen Steinfragmente sind wahrscheinlich aus dem Raume 3 hierhergelangt, denn das ornamentirte Plattenstück passte zu mehreren anderen, die im Raume 3 vorgekommen waren.

Fig. 11. Gegenstand aus Eisen.
