Geologie und Baugeschichte
des Schneealpenstollens
der I. Wiener Hochquellenleitung
(Steiermark — Niederösterreich)

TRAUGOTT E. GATTINGER

BAND 30 · WIEN 1973

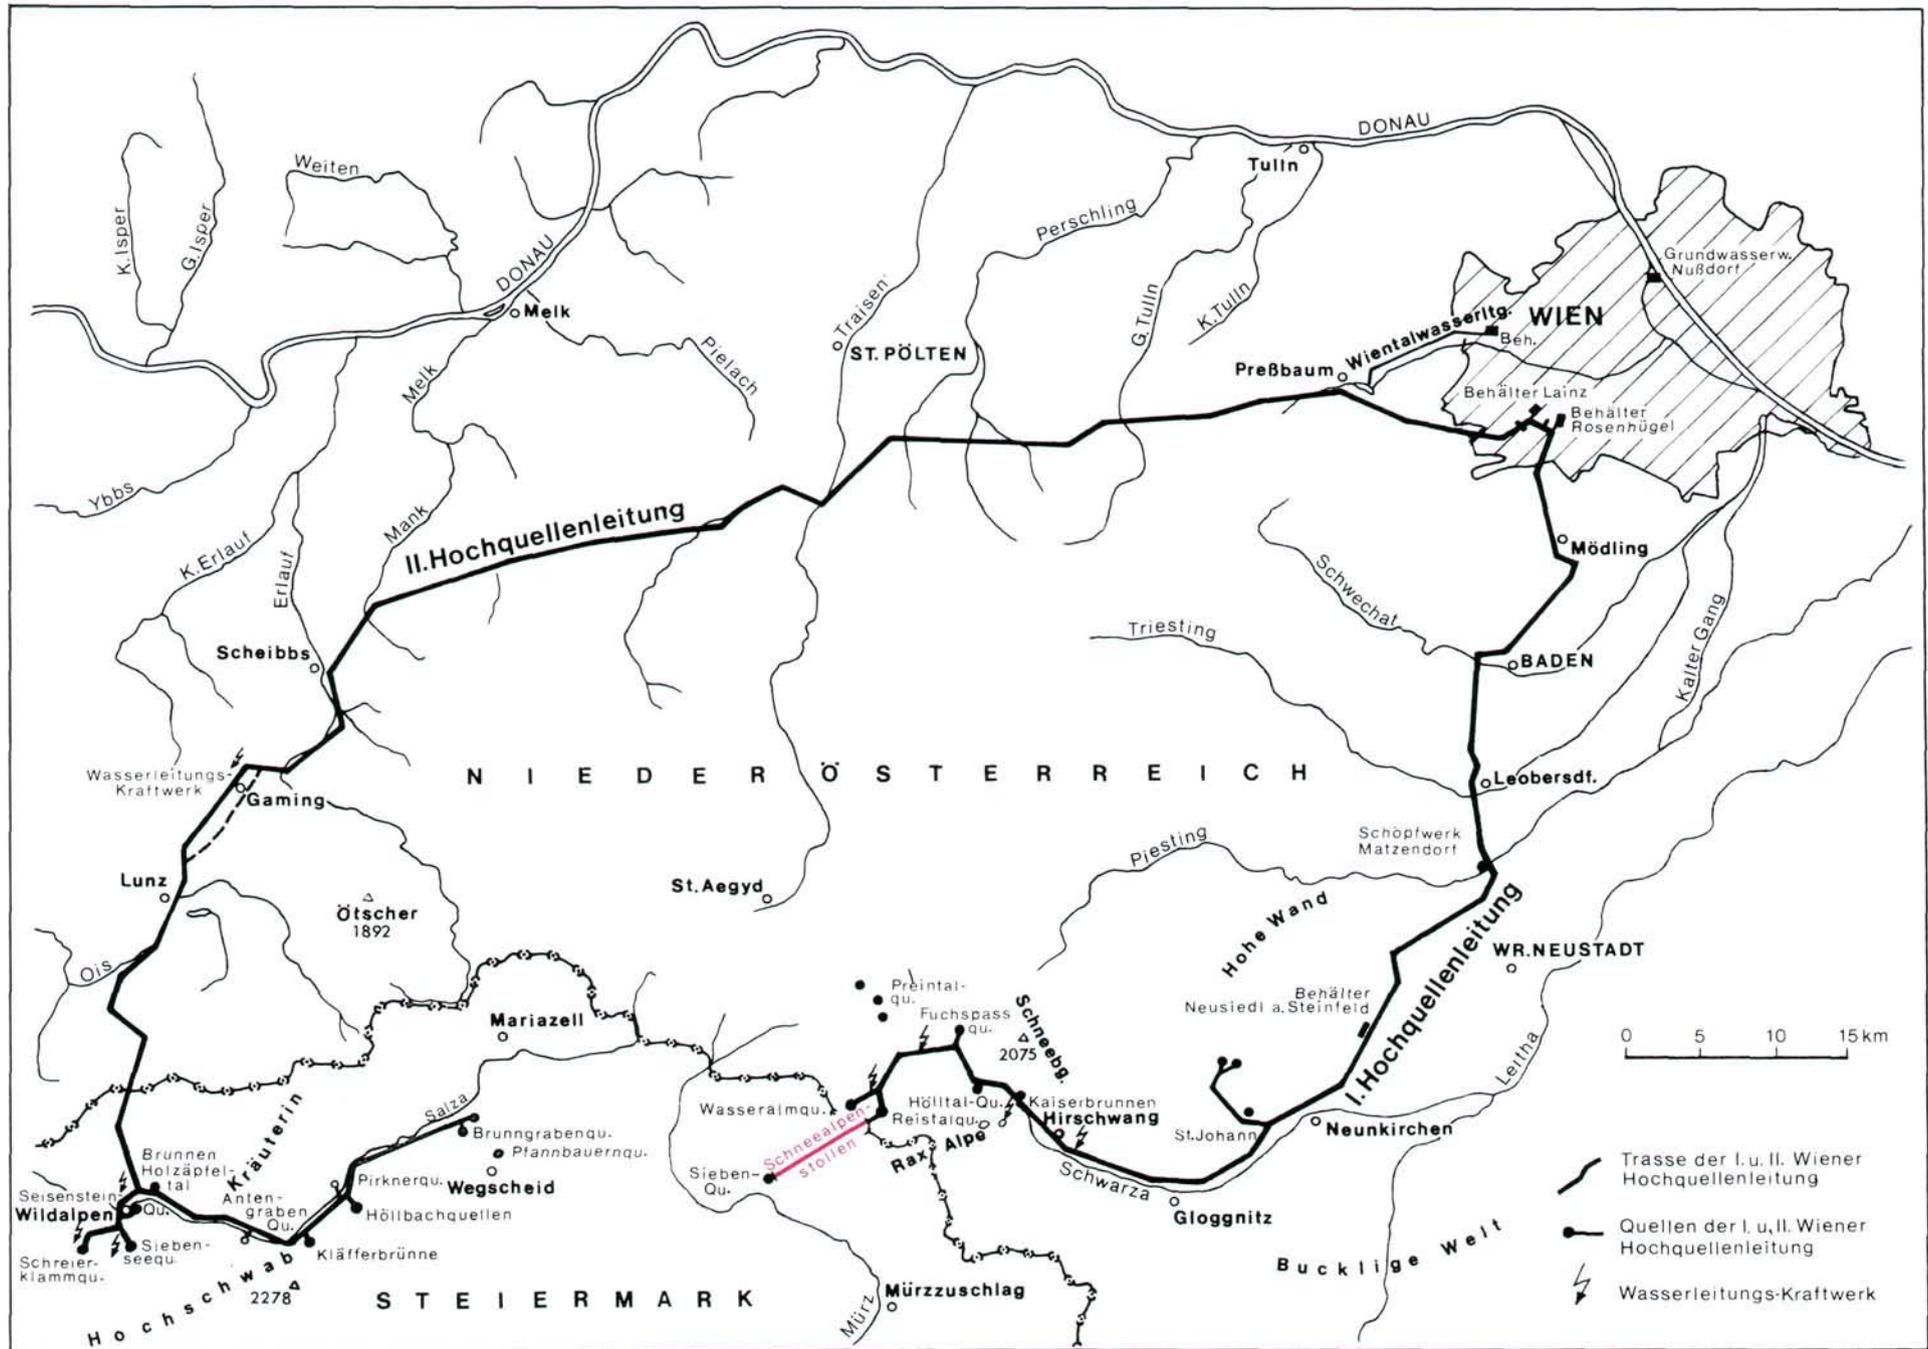
Abb. 1. Situation des Schnealpenstollens im System der I. und II. Wiener Hochquellenleitung.

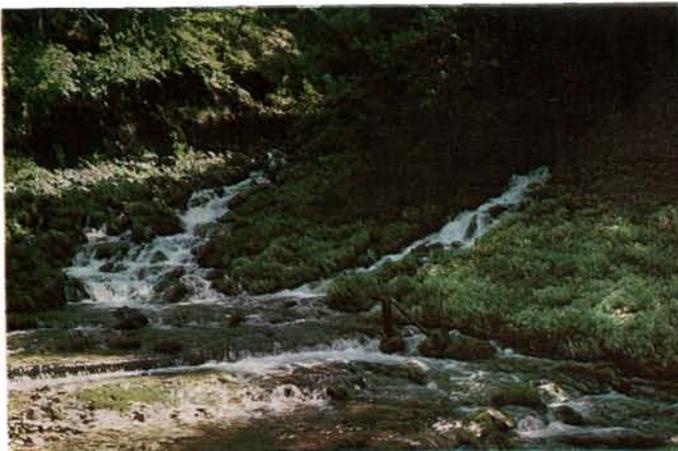
Abb. 3. Die Sieben Quellen im Karlgraben bei Neuburg an der Mürz. Blick auf die Quellnische mit den Quellen 1, 2 und 3.

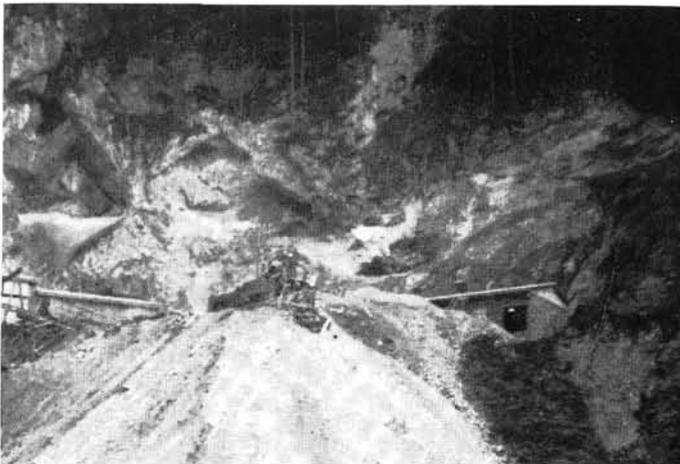
Abb. 5. Anschlagbereich Schneeealpenstollen-Nordtrum, bestehend aus wandbildendem Wettersteinkalk und -dolomit.

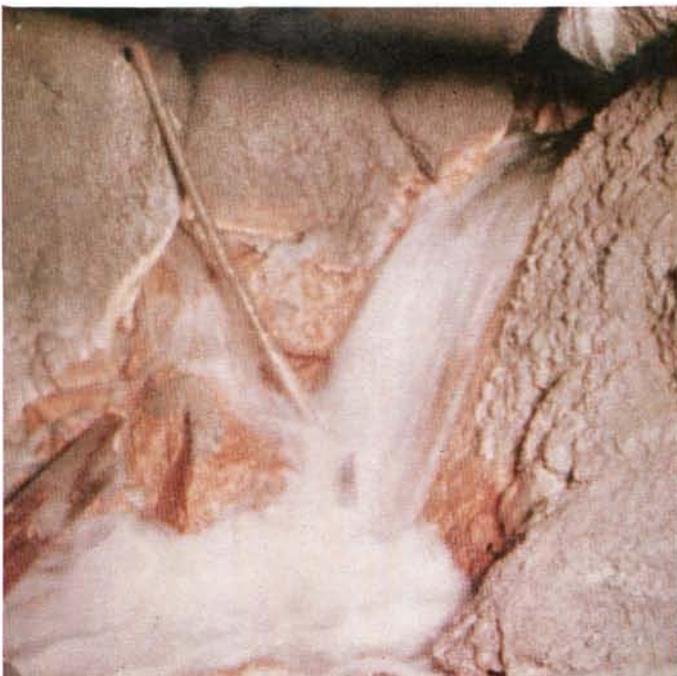
Abb. 7. Wassereinbruch, Nordtrum, Station 182.

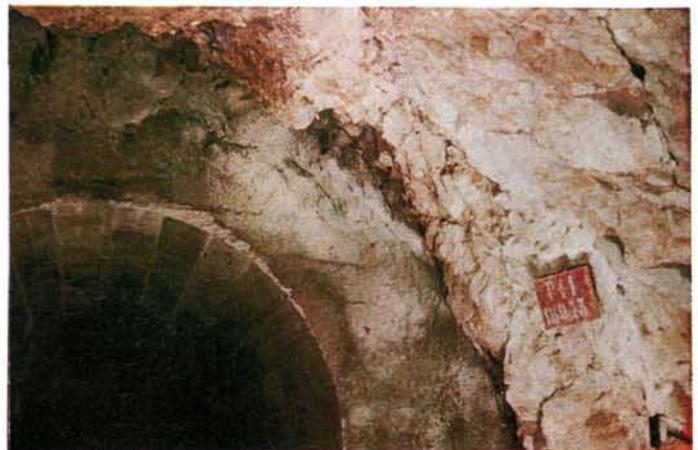
Abb. 8. Beginn der Ringbetonauskleidung, Nordtrum, Station 171 (bis Station 200).

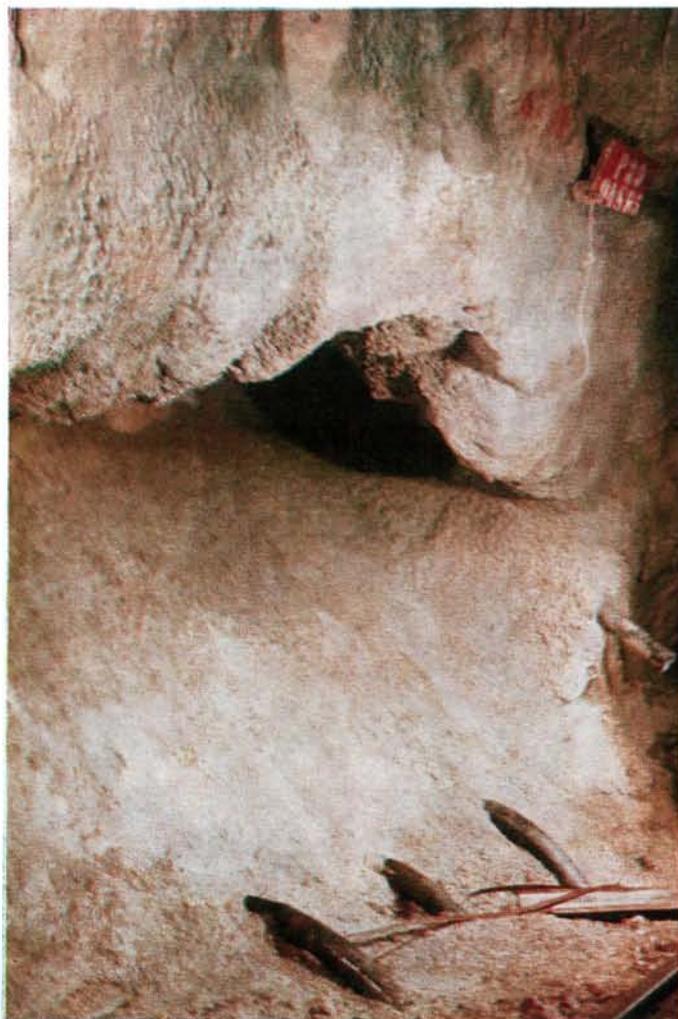
Abb. 9. Mit Spritzbeton plombierte und mit Plastikrohren zur Wasserableitung sanierte Sandkluft, Nordtrum, Station 948 bis 952.

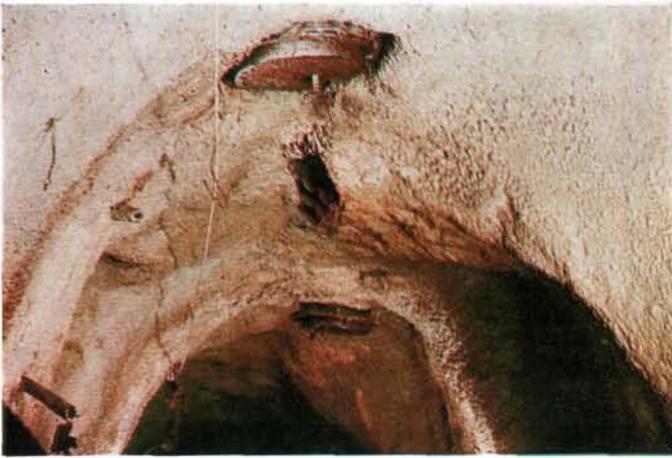
Abb. 10. Karstschlucht in der Firste des Nordtrums bei Station 980 und 983, mit einbetonierten Rohrstützen und aufgeschraubten Flanschplatten verschlossen.

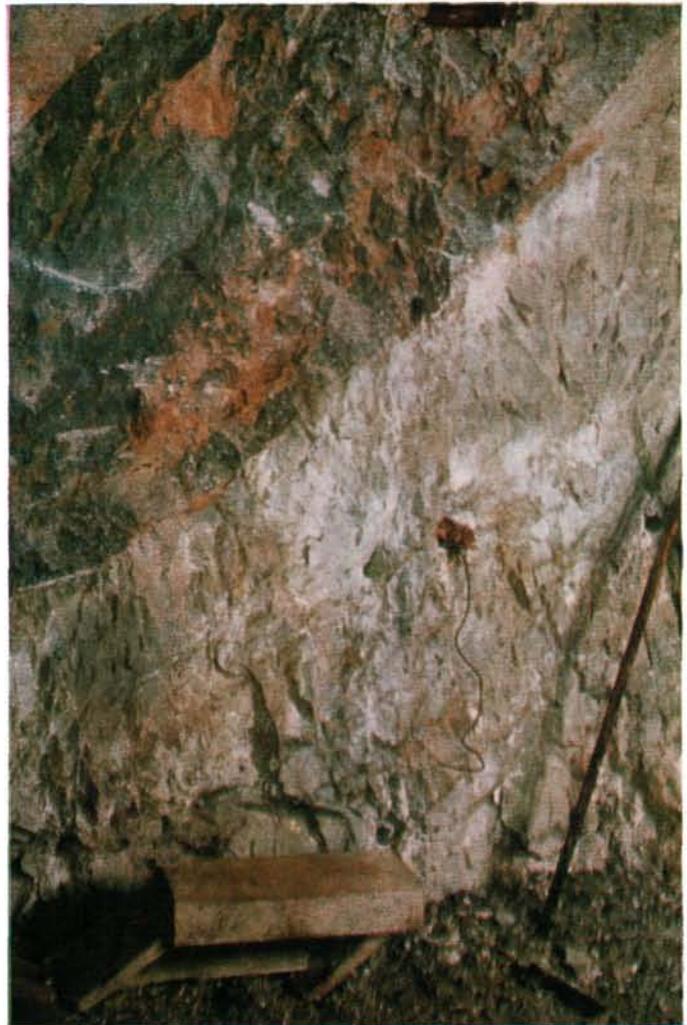
Abb. 11. Helle Kalke (Typ „Pseudohallstätter Kalk“) als dickbankige Einlagerung im Gutensteiner Kalk und Dolomit, Nordtrum, Station 1090.

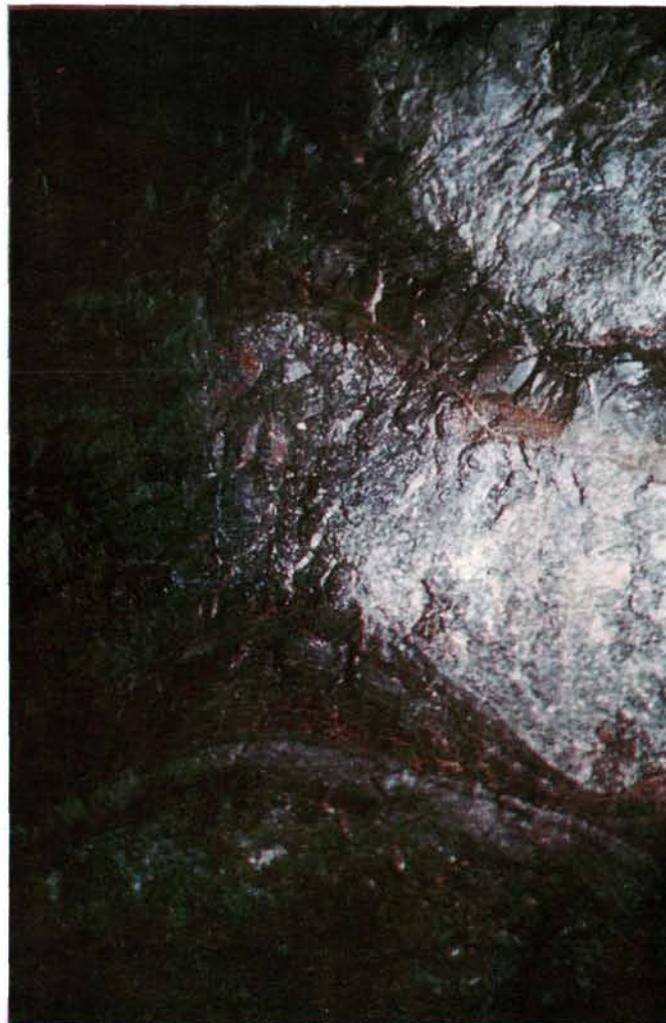
Abb. 14. Intensive Wechselagerung von Gutensteiner Kalk und Dolomit mit Wettersteinkalk und -dolomit. Nordtrum, Station 3405,5 bis 3589.

Nach dem Eintritt in Gutensteiner Kalk und Dolomit bei Station 3405,5 hielten diese Gesteine bis Station 3589 an. Sie waren wie meistens gut geschichtet, zeigten aber als Besonderheit reiche Wechsellagerung mit dünnen Bänken von mittel- bis hellgrauem Kalk-Dolomit.

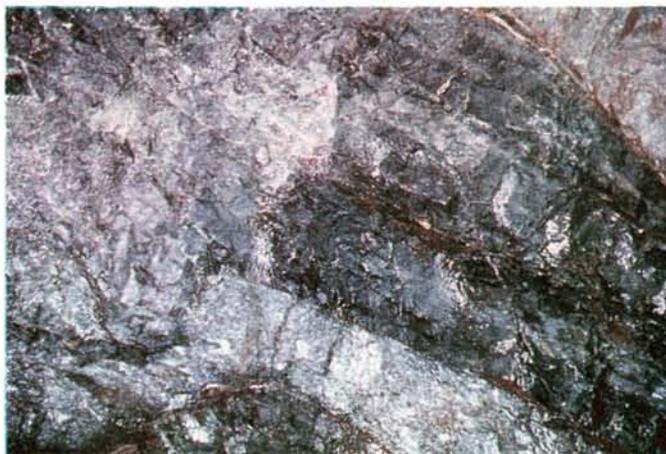
Abb. 15. Abgerissene Bank von Gutensteiner Kalk und Dolomit, tektonisch eingeschoben im hangenden Wettersteinkalk und -dolomit. Nordtrum, Station 3524.

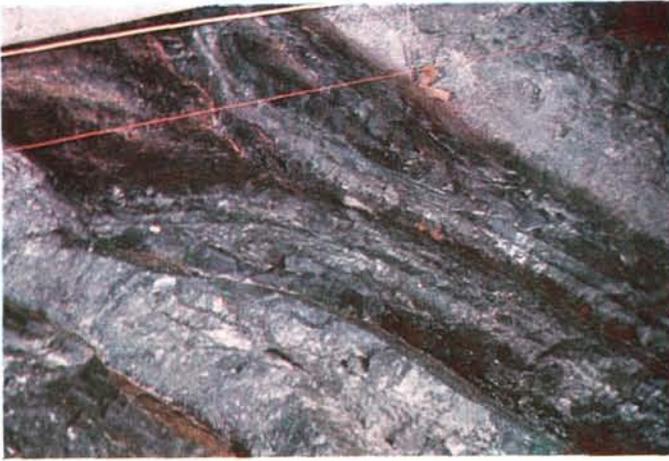
Abb. 16. Gutensteiner Kalk- und Dolomit-Bänke, beim tektonischen Einschub in Wettersteinkalk und -dolomit aufgespalten. Nordtrum, Station 3527.

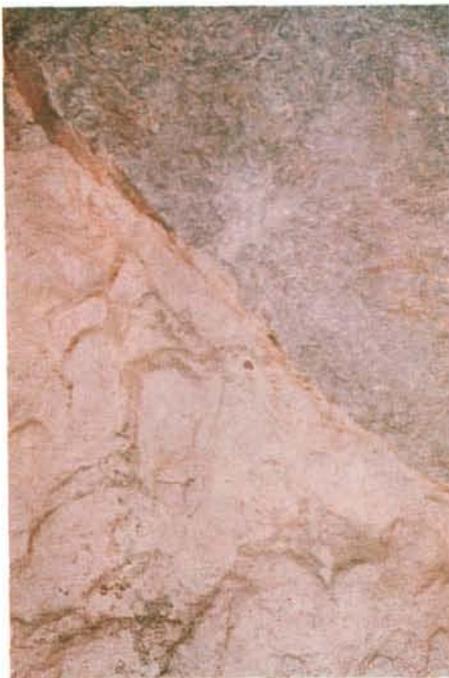
Abb. 17. Mylonitstreifen (weißlich) unter Wettersteindolomit. Nordtrum, Station 3653.

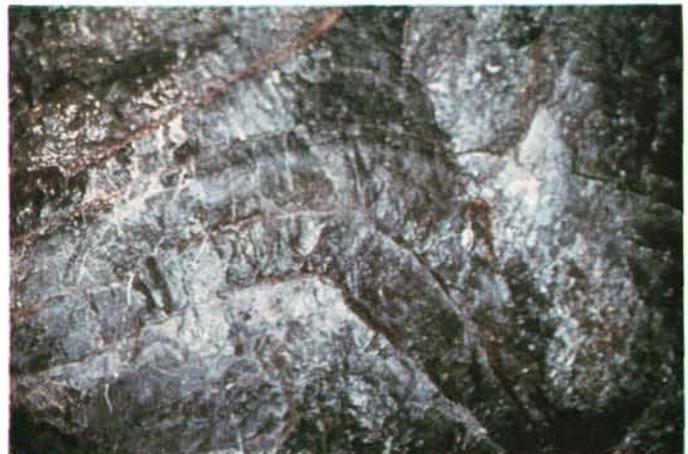
Abb. 18. Faltung im Gutensteiner Kalk und Dolomit. Nordtrum, Station 3820.

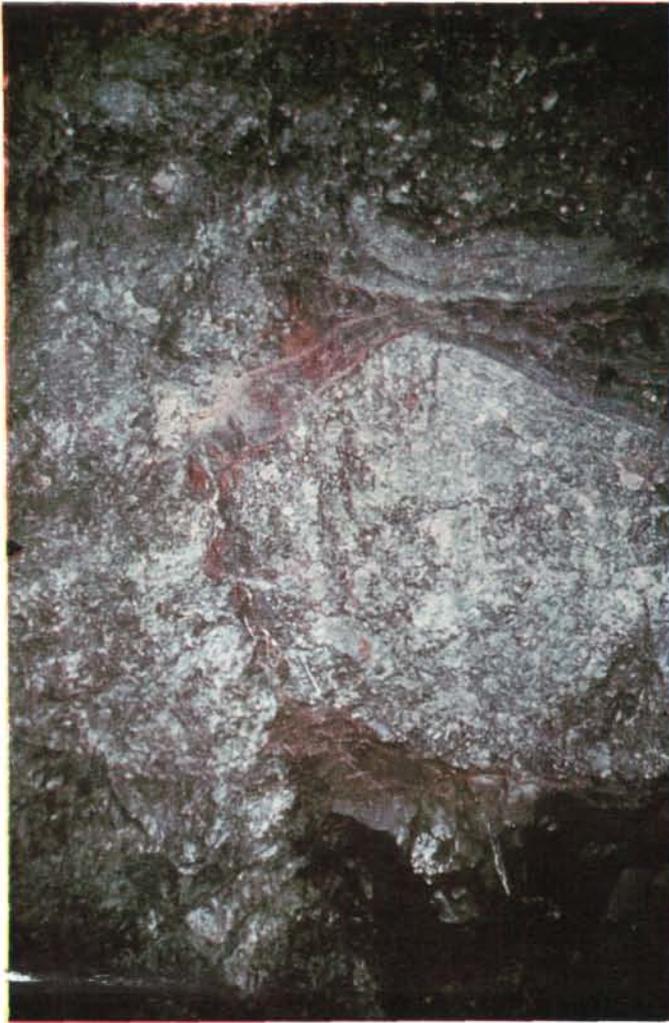
Abb. 19. Schollen von Wettersteinkalk und -dolomit in stark gestörtem Gutensteiner Kalk und Dolomit. Nordtrum, Station 3910.

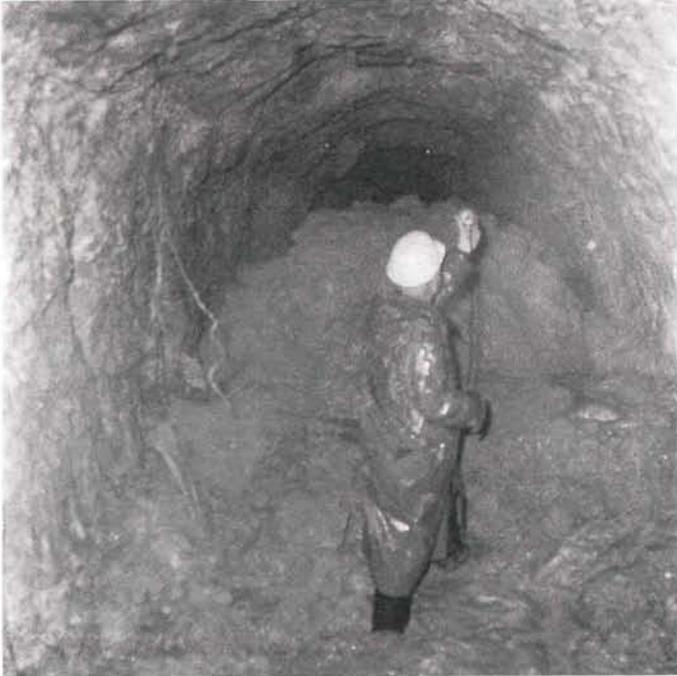
Abb. 20. Ende des Schlammstromes im Nordtrum bei Station 3320 nach dem Schlammeinbruch bei Station 4500.

Beim letzten Abschlag des 19. April 1967 wurde bei Station 4498 in der Sohle nahe dem rechten Ulm ein Wasserzutritt aufgerissen, der kräftig wallte und große Massen von feinkörnigem Quarzsand in den Stollen schwemmte, die Wassergraben und Gleisanlagen verlegte. Bis zum folgenden Tag wurden rund 120 m³ Feinsand aus dem Stollen gefördert. Als daraufhin der Vortrieb wieder aufgenommen wurde, begann am 20. April 1967 nach dem ersten Abschlag bei Station 4500 die Firste nachzuberechnen, und beim Anfahren einer weiteren, stark wasserführenden Kluft (anfangs 90 l/sec.) bei Station 4502 kam es zum totalen Niederbruch der Firste und zum Einbruch von stark erweichten Sand- und Lehmmassen mit Gesteinsbrocken, bestehend aus nagelfluhartig verfestigtem Konglomerat, die sich in den Stollen zu schieben und diesen zu erfüllen begannen. Bis zum 24. April 1967 erreichte der Schlammstrom die Station 3320 und wurde dort durch eine eilig errichtete Kantholzsperrung aufgestaut. Der Wassergraben war bereits gänzlich verlandet, das aus dem Verbruch einströmende Wasser und die aus den übrigen Zutritten anfallenden Wässer überfluteten Sohle und Gleis, das schlammführende Wasser war selbst in die Luftleitung eingedrungen und hatte diese durch sein Gewicht aus der Aufhängung gerissen. Die Braunfärbung der Oberflächenwässer durch Schwebstoffe reichte über Naßbach und Schwarza bis in die Leitha im Raum Wiener Neustadt (rund 75 km!).

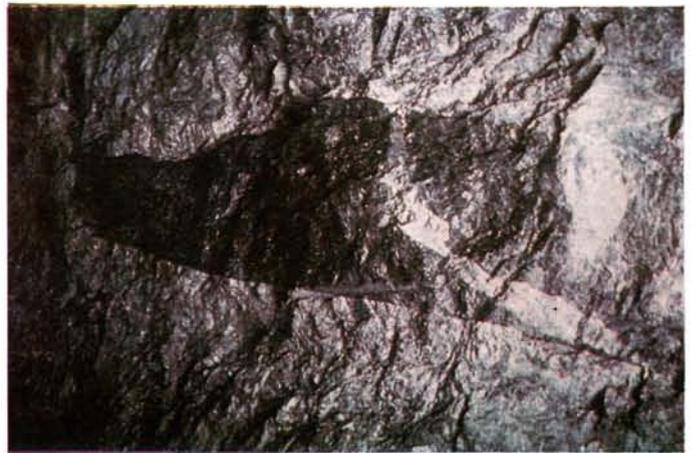
Abb. 21. Scholle von Gutensteiner Dolomit im Wettersteinkalk und -dolomit. Nordtrum, Station 4518.

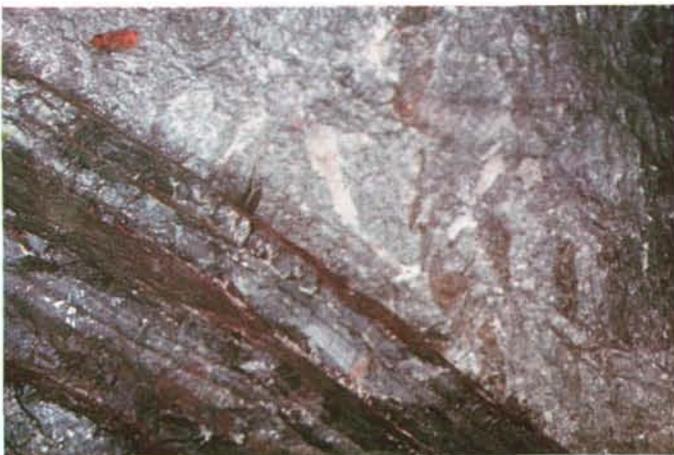
Abb. 22. Aufwölbung von Gutensteiner Kalk und Dolomit unter Wettersteinkalk und -dolomit. Nordtrum, Station 5340.

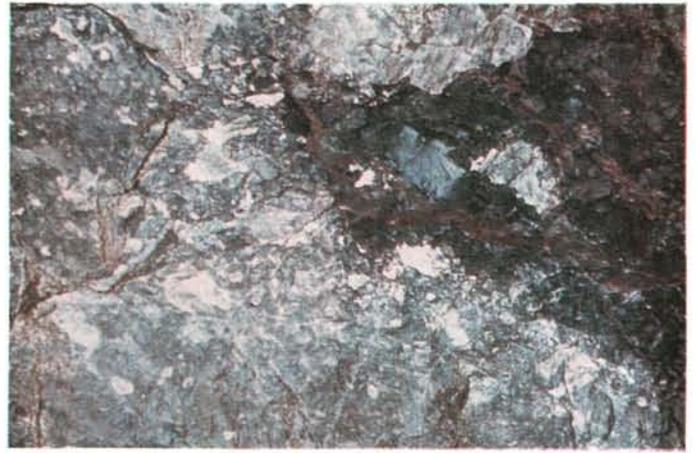
Abb. 23. Einlagerung von Wettersteinkalk und -dolomit in zerrissene Partien von Gutensteiner Kalk und Dolomit. Nordtrum, Station 5693.

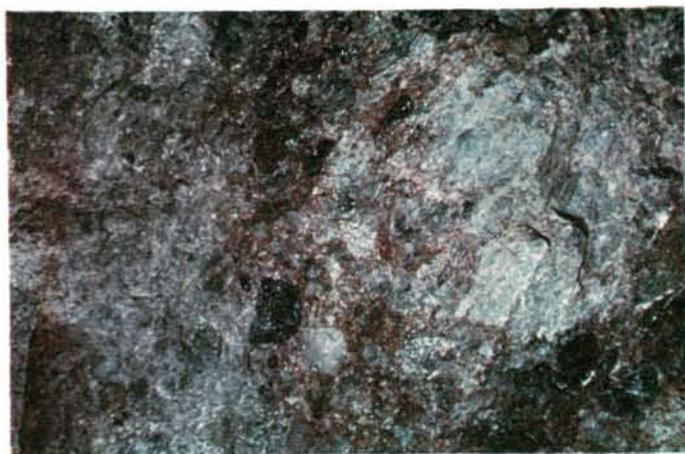
Abb. 24. Gosaukonglomeratbrekzie. Komponentengröße bis etwa 20 cm Durchmesser. Nordtrum, Station 6360.

Die Komponenten der Konglomerat-Brekzie weisen partienweise stark unterschiedliche Größen auf. Am häufigsten sind Typen mit Komponentengrößen zwischen 5 cm und 2 dm, seltener feinkörnige Typen mit Komponentengrößen unter 1 bis 2 cm. Daneben kommen — so zwischen Station 6428 und 6442, linker Ulm — Stellen vor, an denen Riesenblöcke von Wettersteinkalk und -dolomit in der rötlichen Grundmasse „schwimmen“.

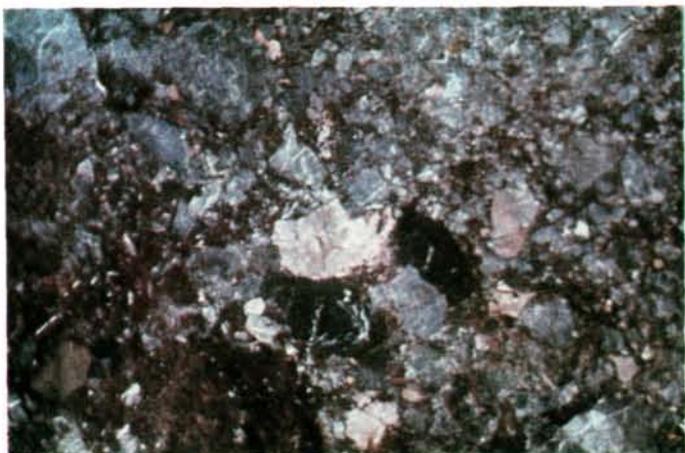
Abb. 25. Gosaukonglomeratbrekzie. Komponentengröße bis etwa 15 cm Durchmesser. Nordtrum, Station 6372.

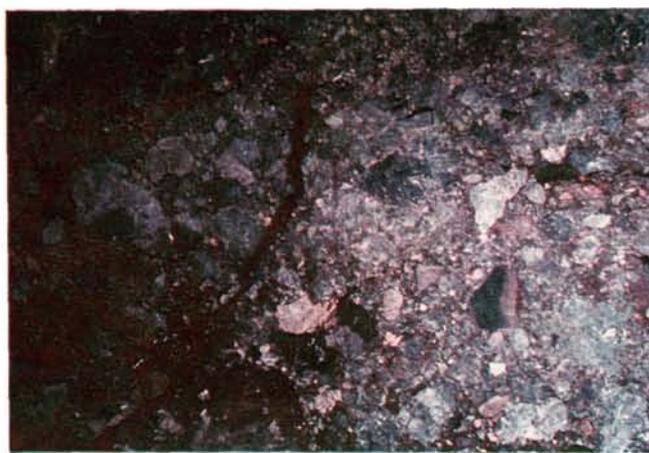
Abb. 26. Abschalung in der Gosaukonglomeratbrekzie nach Aufgehen einer 1 bis 2 cm weiten Entspannungskluft im ursprünglich kompakten Gestein. Nordtrum, Station 6310.

Mit Ausnahme von Störungszonen war die Standfestigkeit des Gebirges in den Konglomerat-Brekzien allgemein gut. Je kompakter das Gestein war, desto eher zeigten sich Abschalungen parallel zur Leibung, oft schon wenige Stunden nach dem Aufahren mit dem Aufgehen von Haarrissen beginnend, die sich binnen weniger Tage zu Ablösungsflächen erweiterten.

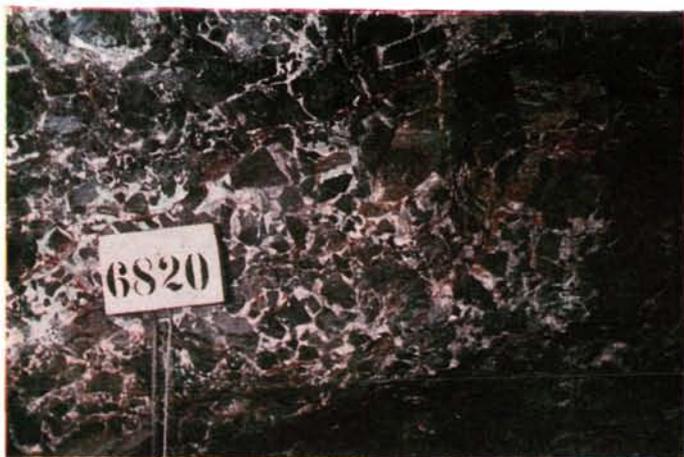
Abb. 27. Gutensteiner Kalk und Dolomit, zu tektonischer Brekzie zerbrochen und mit Kalzit ausgeheilt. Nordtrum, Station 6820.

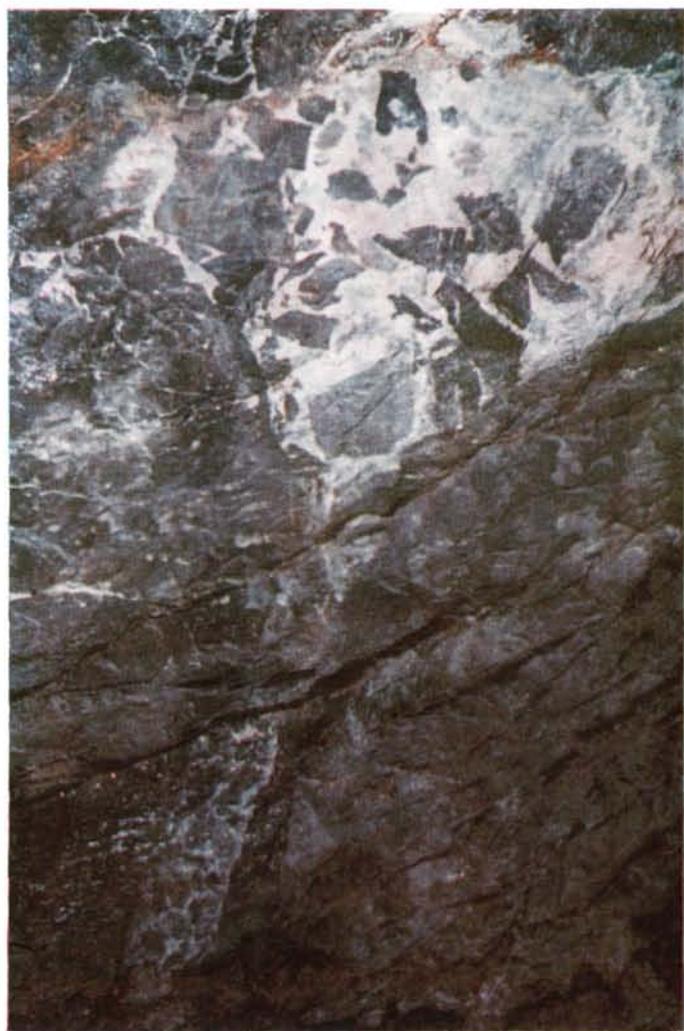
Abb. 28. Gutensteiner Kalk und Dolomit, zu tektonischer Brekzie zerbrochen und mit Kalzit ausgeheilt. Nordtrum, Station 6846.

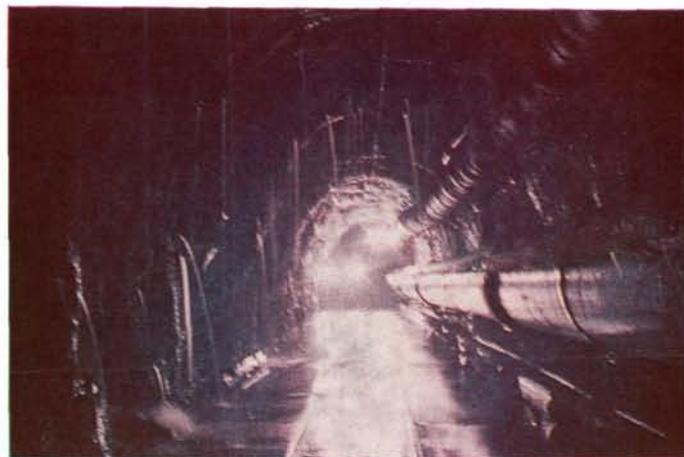
Abb. 29. Strecke von Wasserzutritten, Nordtrum, Station 6785 bis 6800. Blickrichtung stollenauswärts.

Die Gutensteiner Kalk- und Dolomitstrecke von Station 6682 bis 6865 brachte reichlich Wasser, und zwar aus vier Austritten zwischen Station 6720 und 6730 (Firste), sieben Austritten zwischen Station 6749 und 6755 (rechter Kämpferbereich, Firste links und linker Ulm nahe der Sohle), vierzehn Austritten zwischen Station 6785 und 6800 (rechter Kämpfer und Firste), sowie fünf Austritten zwischen Station 6825 und 6835 (Firste). Nach den karsthydrologischen Untersuchungen von

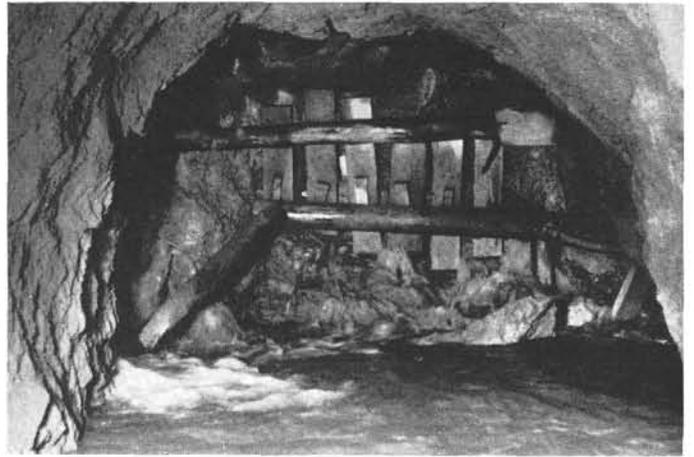
Abb. 30. Provisorische Abdämmung des Wassereintruches im Südtrum bei Station 637.

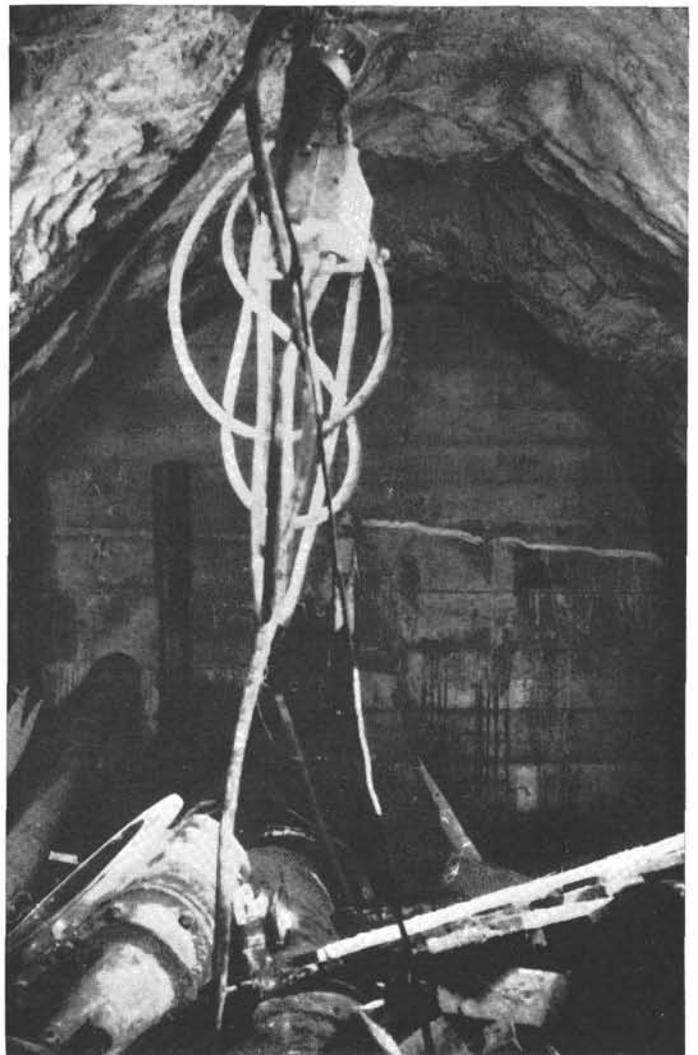
Abb. 31. Abmuerung des Südtrums (Blindstollen) bei Station 532/533 nach dem Wassereintruch bei Station 637.

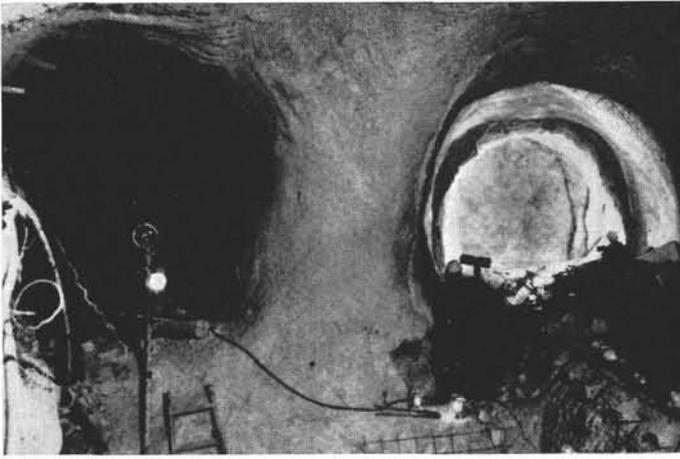
Abb. 32. Abzweigung des Umfahrungsstollens (Hauptstollens, rechts) vom aufgegebenen Blindstollen (Wasserhaltungsstollen, links). Südtrum, Station 488. Die geringe „Fleischstärke“ der Felszwischenwand zwischen beiden Hohlgängen bei gestörten Gebirgsverhältnissen an der Abzweigungsstelle machte eine Verstärkung durch schwer armierten Spritzbeton notwendig.

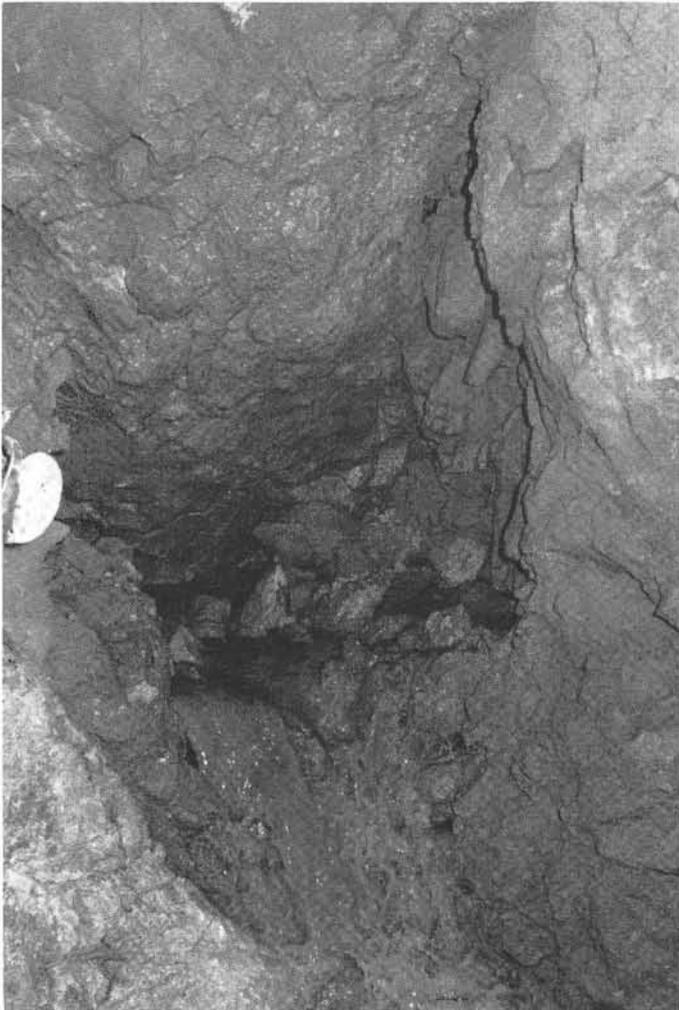
Abb. 34. Trümmerzone (Lehm und Blockwerk) mit Wasserzutritt. Südtrum, Station 665.

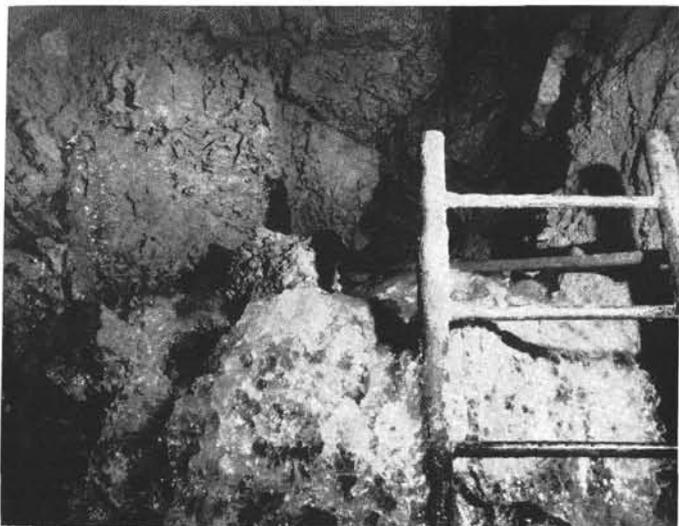
Abb. 35. Öffnung eines schließbaren Hohlraumes. Südtrum, Trümmerzone zwischen Station 667 und 672.

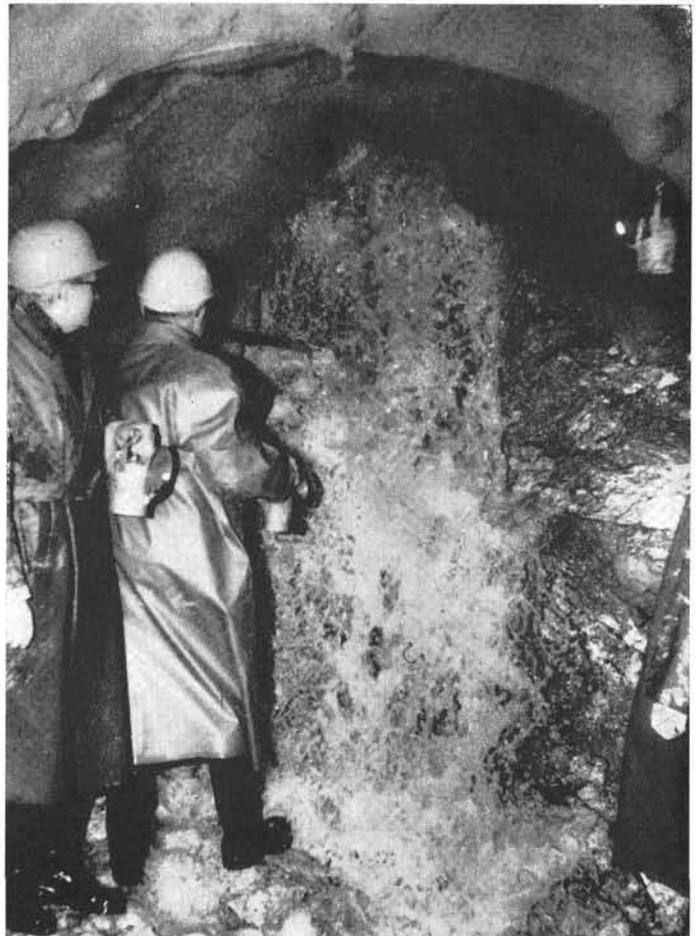
Abb. 36. Starker Wasserzutritt aus Karstschlauch im Wettersteinkalk und -dolomit. Südtrum, zwischen Station 672 und 679.

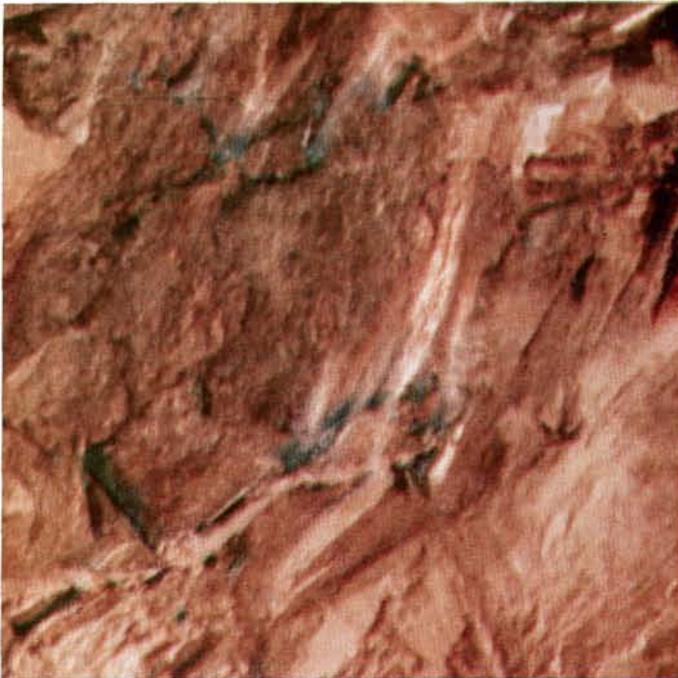
Abb. 38. Brand der Salinargase im Südtrum bei Station 1383. Bläuliche Flammen über den Schichtfugen, gelbbraune Verfärbung des hellgrauen Anhydrits durch Hitzeentwicklung.

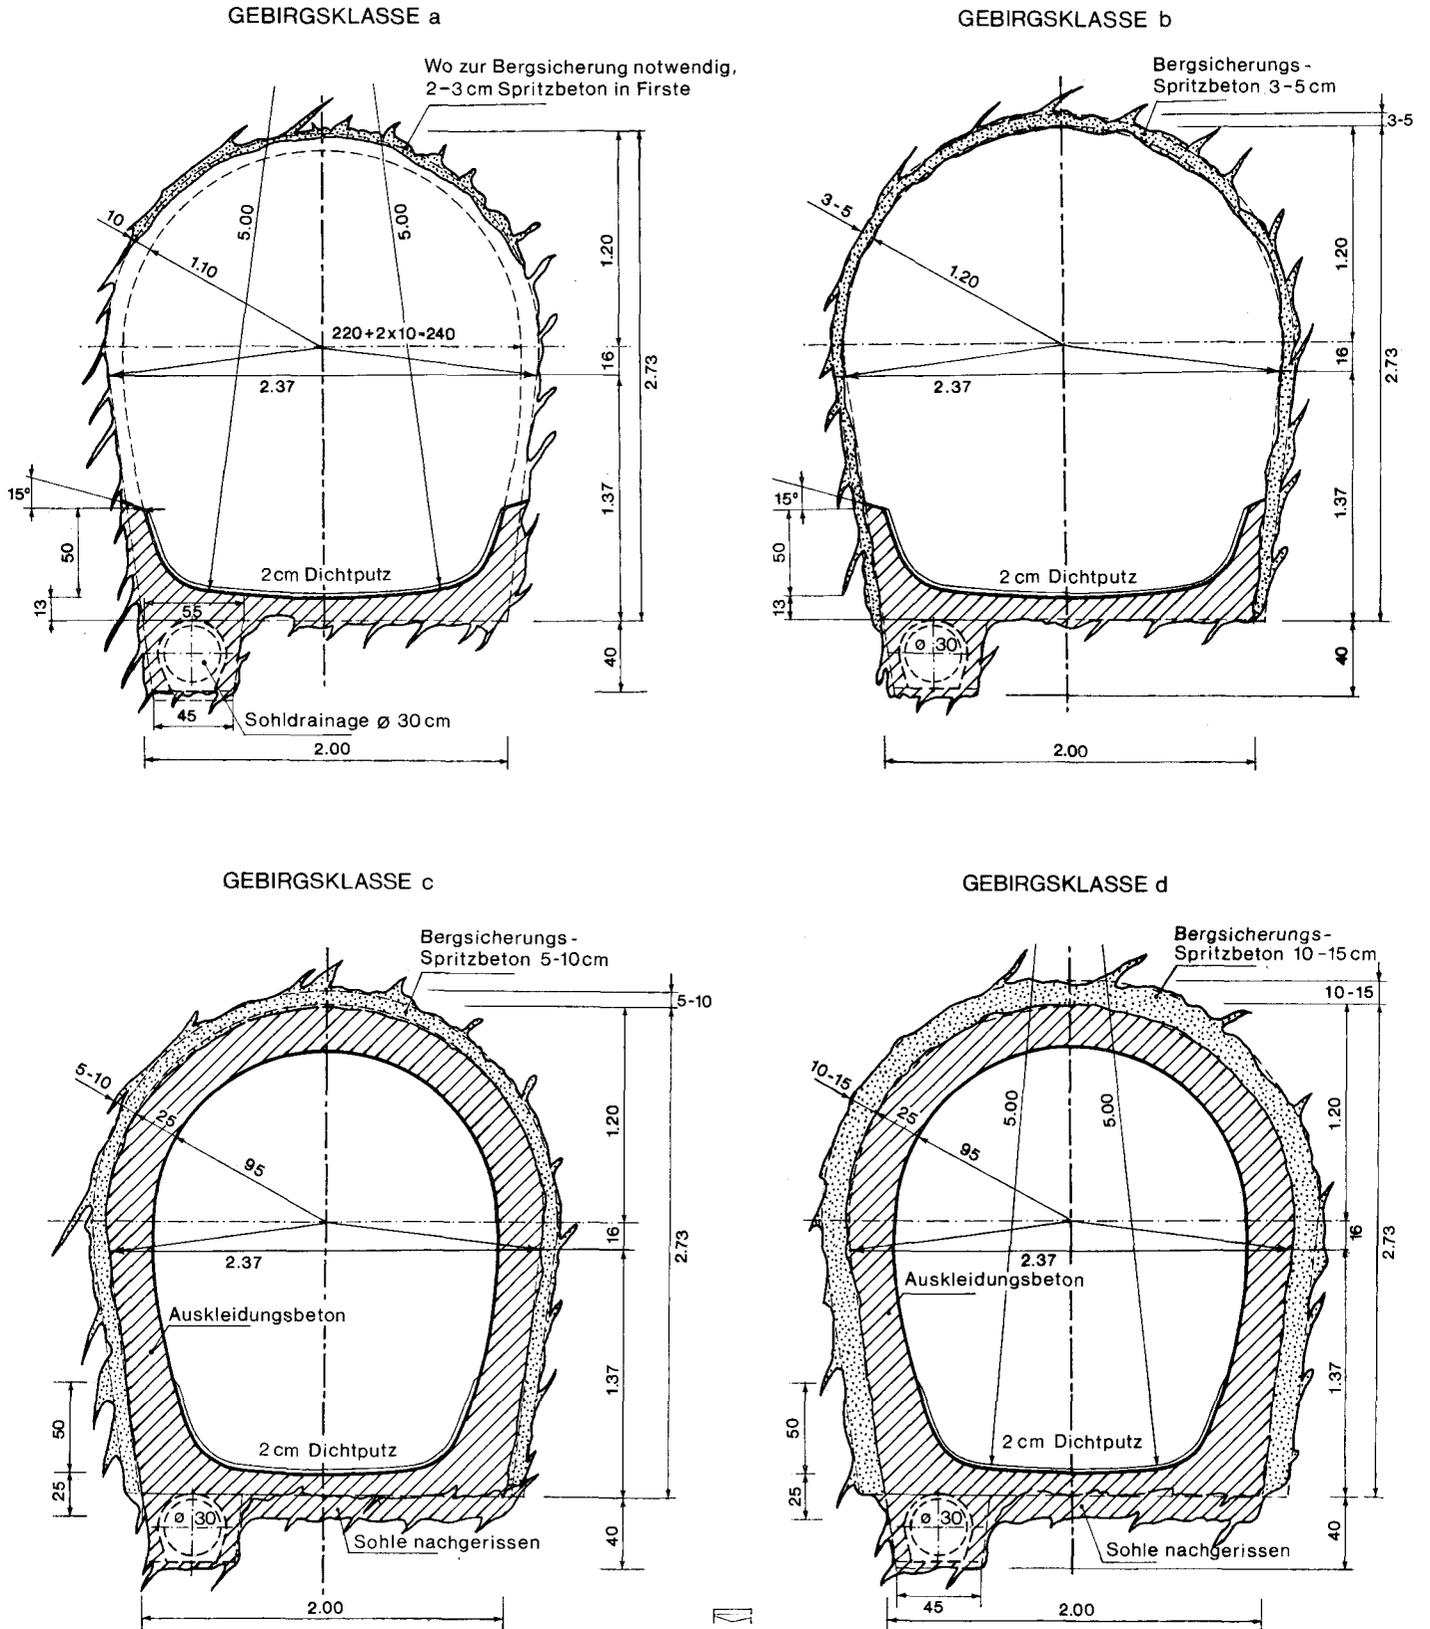
Abb. 39. Projektmäßige Gebirgsklassen mit schematischer Angabe von Bergsicherung und Auskleidung.

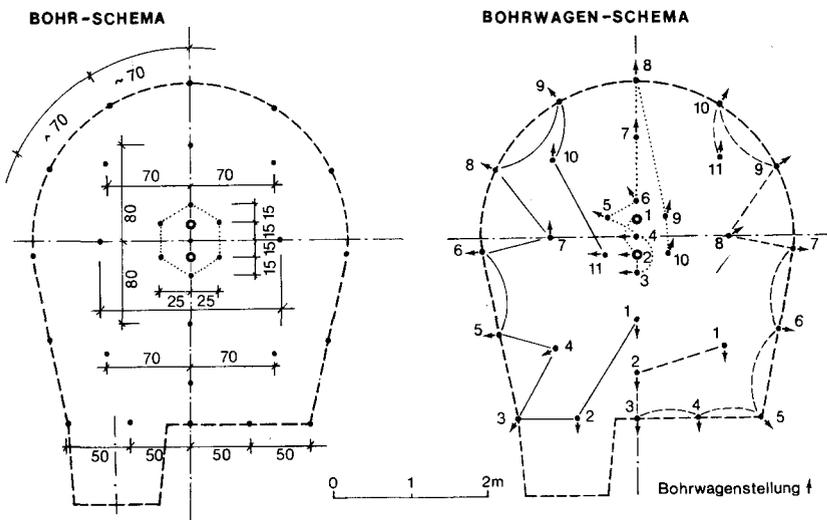
Abb. 40. Links: Anordnung der Bohrlöcher. Rechts: Abfolge der Bohrungen der drei Lafetten des Bohrwagens Typ „Pantofore“, Montabert (Nordtrum).

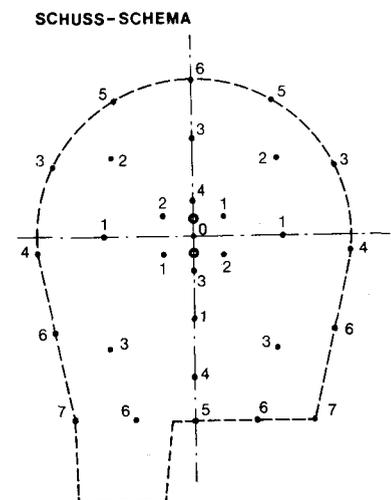
Abb. 41. Zündfolge beim Vortrieb im Nordtrum.

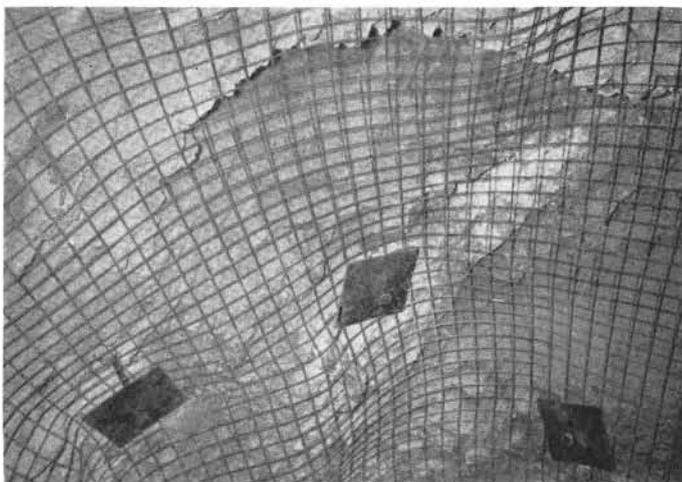
Abb. 42. Ankerung von plattigen Gesteinspartien im Bereich der Stollenfirste, mit Kopfschutz durch Baustahlgitter.

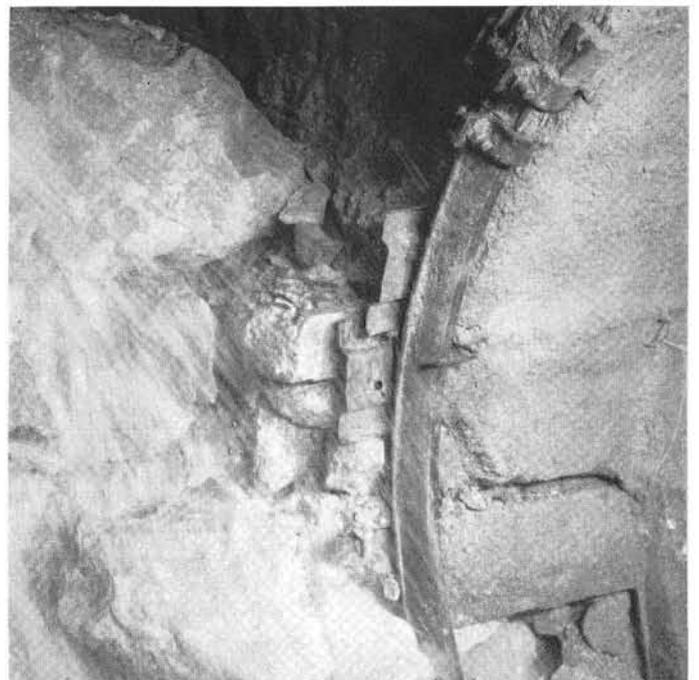
Abb. 43. Spritzbetonsicherung über Profilstahlbögen und Stahlverzugblechen. Trümmerzone mit Wasserzutritt im Südtrum.

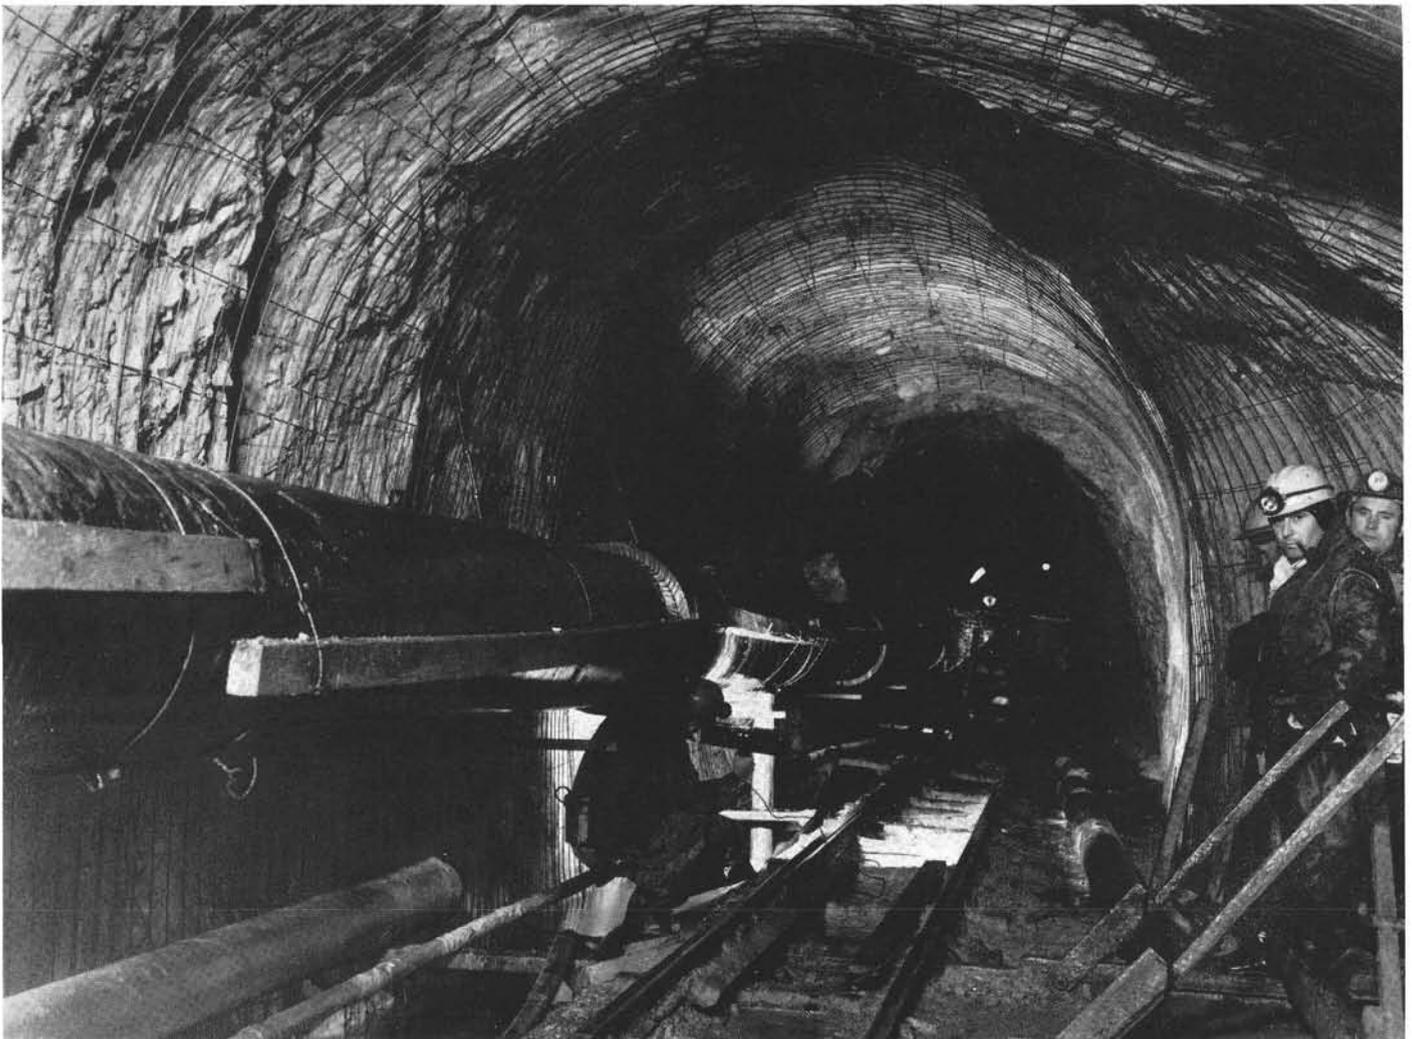
Abb. 44. Armierung mit Baustahlgitter.
