Geologie und Baugeschichte
des Schneealpenstollens
der I. Wiener Hochquellenleitung
(Steiermark — Niederösterreich)

TRAUGOTT E. GATTINGER

BAND 30 · WIEN 1973

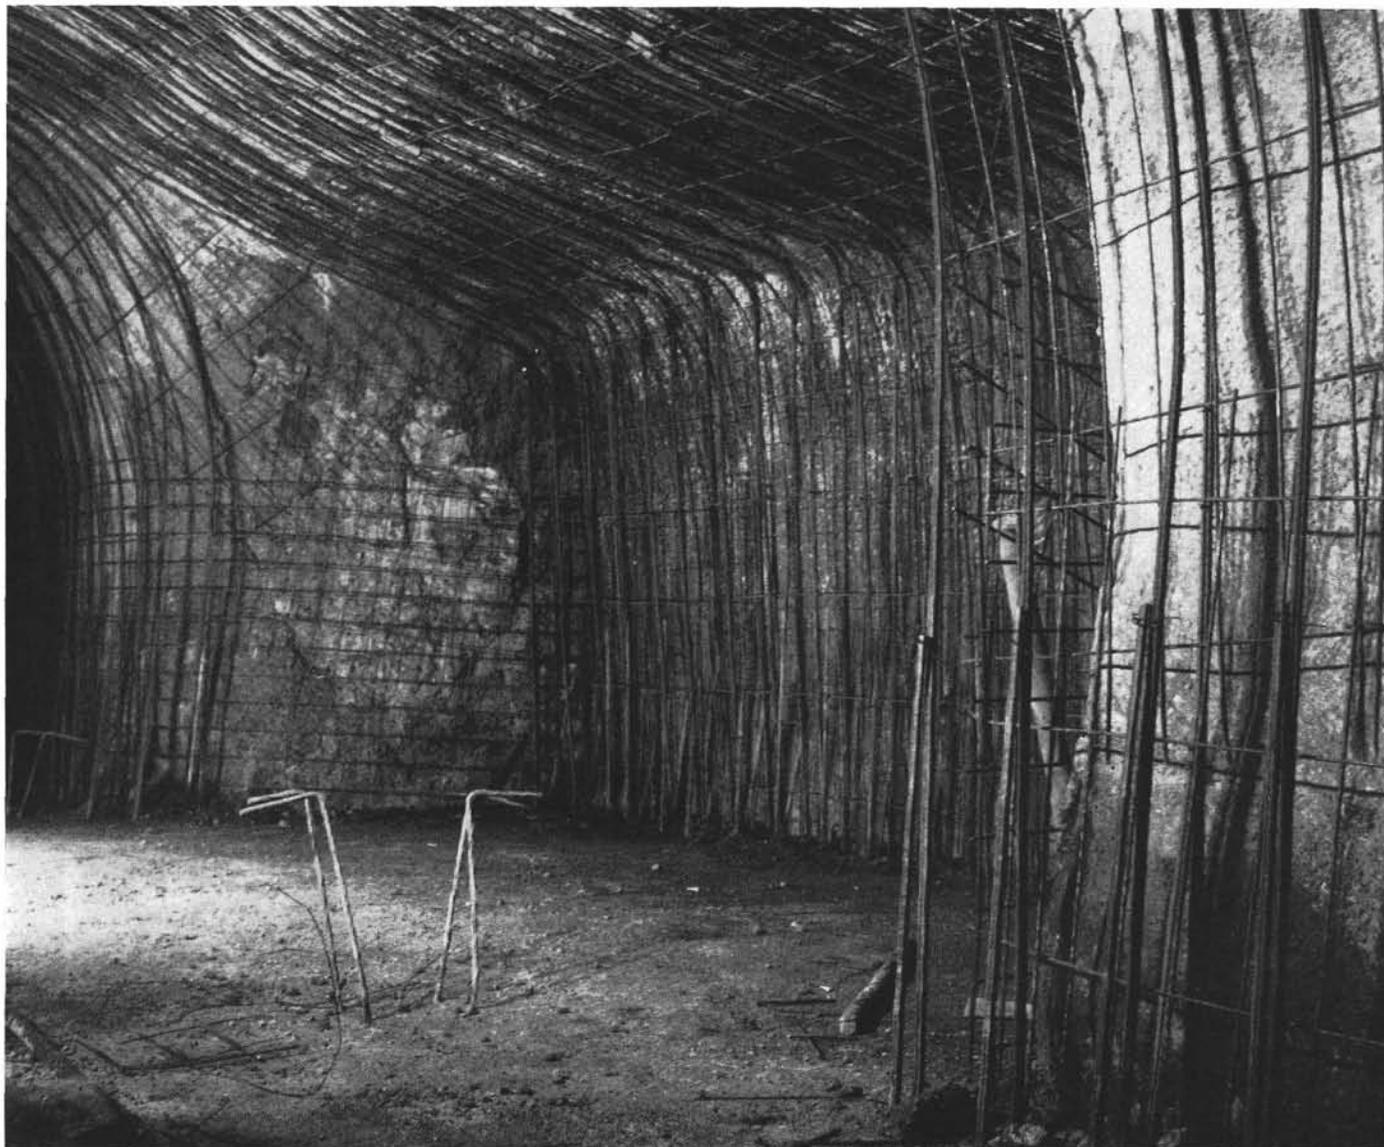
Abb. 45. Thorstahlbögen und -stangen zur Verstärkung der Baustahlgitterarmierung.

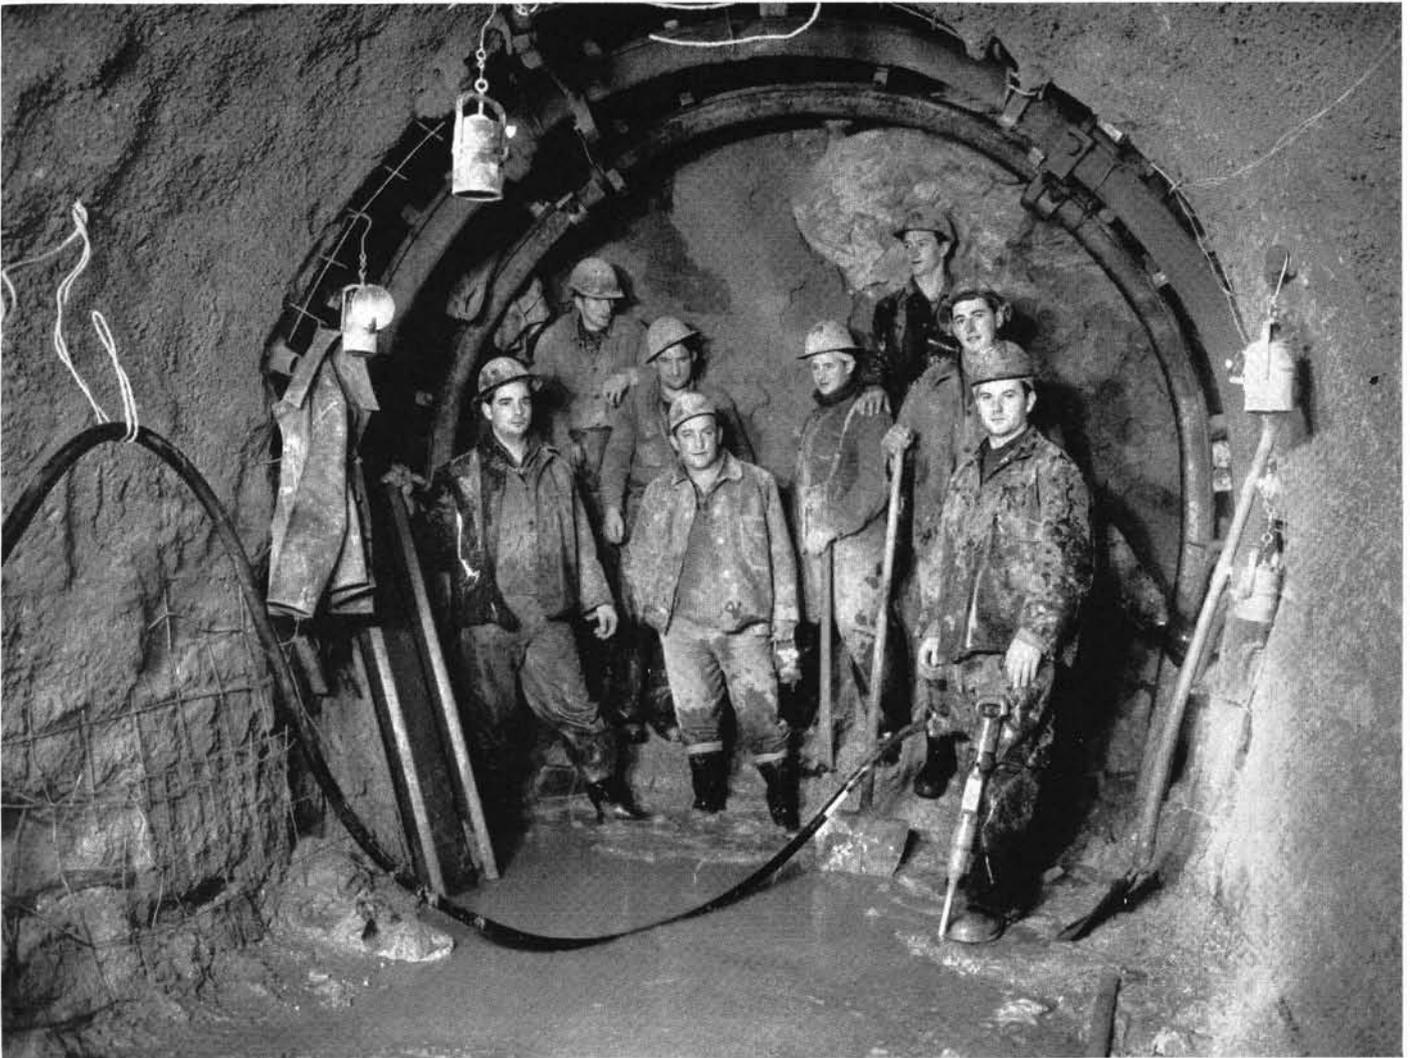
Abb. 46. Armierung mit Profilstahlbögen (Alpinebögen). Links: Baustahlgitter im teilweise fertiggestellten Sicherungsspritzbeton. Trümmerzone im Südtrum.

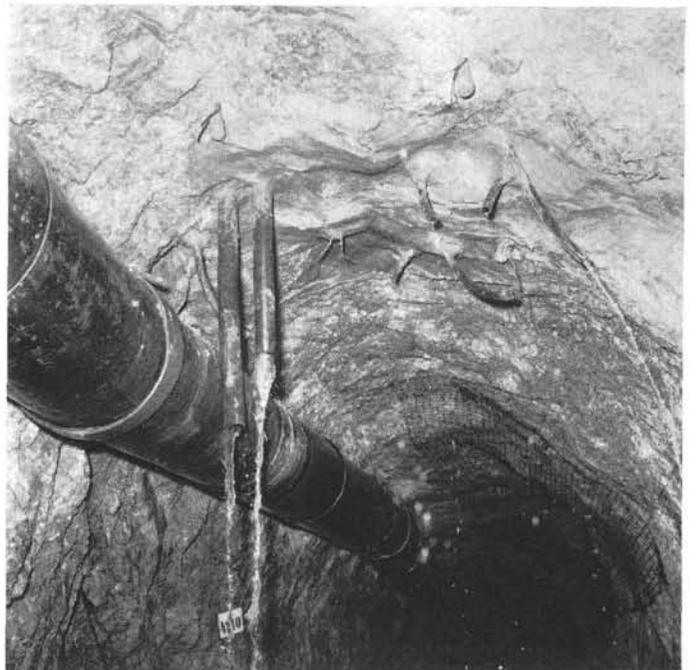
Abb. 47. Fassung von Wasserzutritten in der Firste nach dem Verfahren Oberhasli.

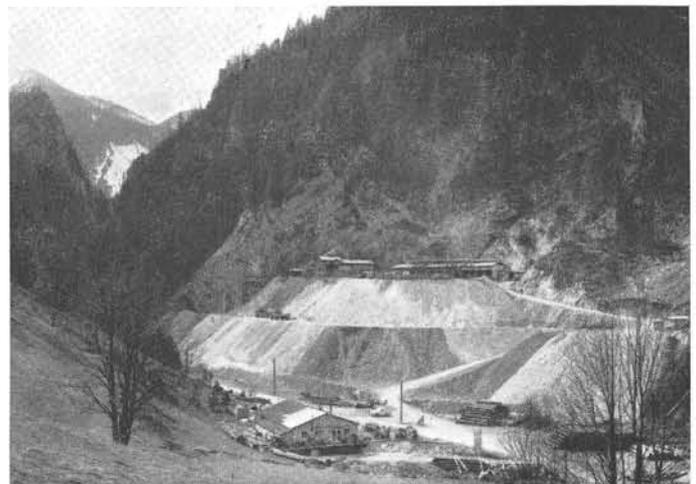
Abb. 48. Stollendeponie Nord. Die Helligkeitsunterschiede lassen die selektive Deponierung des Ausbruchsmaterials zur Vermeidung von Gleitungen im Deponiekörper erkennen.

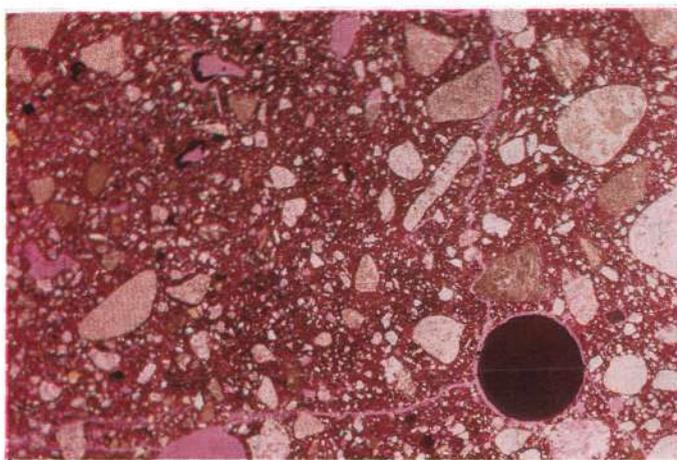
Abb. 49. Betondünnschliff, Bohrkern 10, Nordtrum, Station 8086,5. Die dunkle Kreisfläche zeigt den Querschnitt eines Baustahlgitter-Drahtes, von dem Rißbildungen ausgehen (gezackte violette Linien). Dreieinhalbfache Vergrößerung.

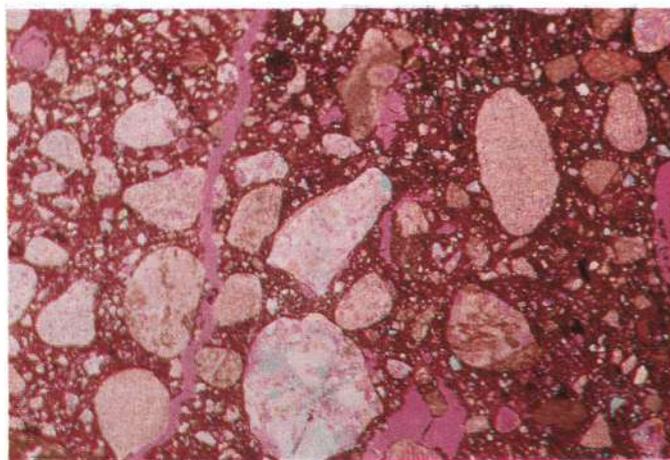
Abb. 50. Betondünnschliff, Bohrkern 10, Nordtrum, Station 8086,5. Detailaufnahme der Rißbildung (gezackte violette Linie). Der Riß umläuft die meisten Komponenten der Zuschlagstoffe, anstatt sie zu durchqueren und ist damit als Schwindriß zu identifizieren. Zehnfache Vergrößerung.

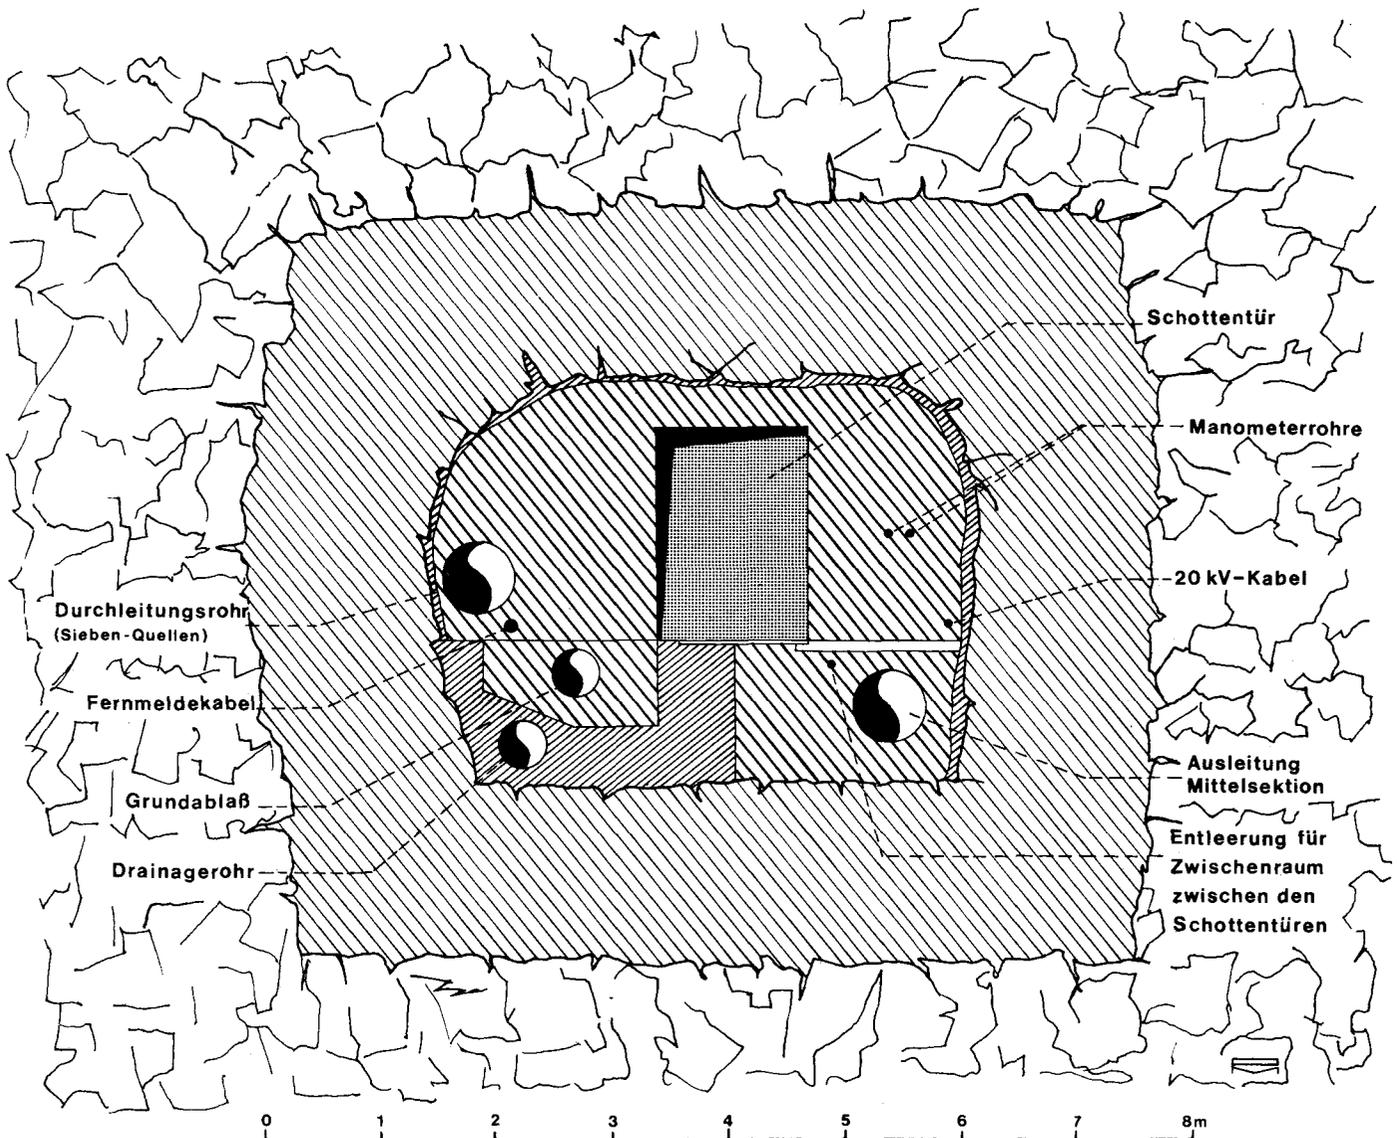
Abb. 52. Schematische Darstellung des Betonkörpers des Stollen-Verschlüsselements Nord. Frontansicht.
