## **Deformationsprozesse und hydrogeologische Eigenschaften von Störungszonen in Karbonatgesteinen**

H. BAUER

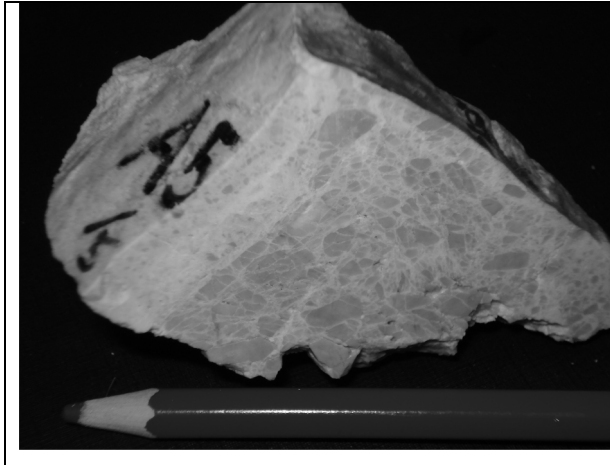
Abb. 1: Übergang Protokataklasit zu Kataklasit.

Charakteristischerweise treten im fault core Kataklasite auf, deren Textur und Mikrostrukturen Rückschlüsse auf die Deformationsintensität zulassen. Kataklasite sind über den Störungsverlauf oft nicht durchgehend verfolgbar. Denkbar ist, dass sie sich in 3D in einer komplexen anastomosierenden Geometrie zusammenfügen lassen würden. Es ist immer wieder zu beobachten, dass Kataklasite durch Harnischflächen vom Umgebungsgestein abgegrenzt werden oder sie in „Bändern“ Linsen weit weniger deformierten Ausgangsgesteins umschließen. Bei den Kataklasiten konnten drei unterschiedliche Typen (siehe Abb. 1 und Abb. 2) dokumentiert werden, die sich hinsichtlich Textur und Matrixgehalt deutlich unterscheiden lassen und Hinweise auf den Deformationsgrad der Störungen geben.

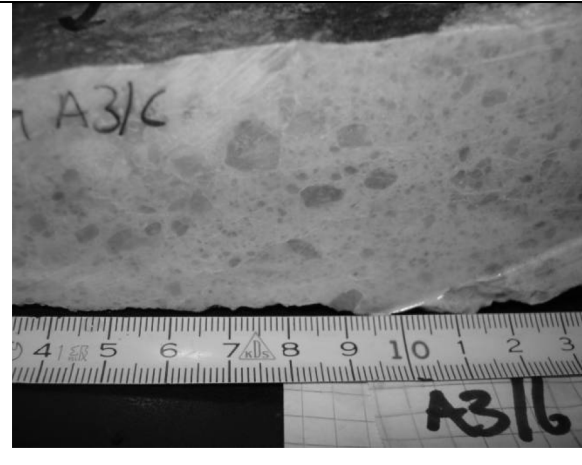
Abb. 2: Kataklasit Typ 2.

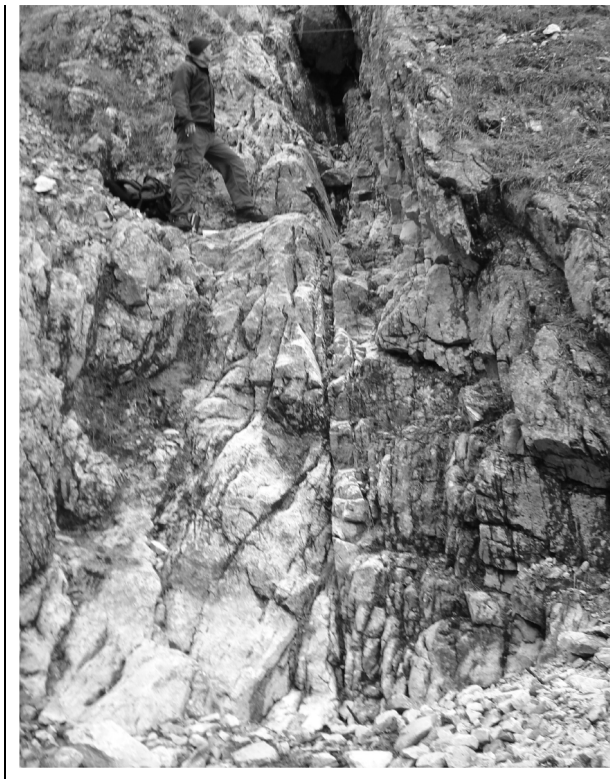
Abb. 3: Asymmetrische Verteilung von Kluftdichten um die masterfault (Unterer Ring).

Als damage zones definierte Bereiche zwischen fault core und undefiniertem Nebengestein beinhalten Störungsflächen und generell erhöhte Kluftdichten. Die Verteilung und Geometrie von Zonen mit erhöhter Kluftdichte ist über den Verlauf der Störungszone meist sehr heterogen. Extensionsbrekzien (dilatation breccias), die durch das Eindringen von Fluid in den Protolith unter hohem Druck entstanden und mit einer Volumszunahme verbunden sind, sind in allen Störungszonen anzutreffen. Sind diese zementiert, ist davon auszugehen, dass sie als flow barriers fungieren. Die räumliche Verteilung von dokumentierten dilatation breccias ist in allen Fällen eher konfus, das heißt, es ist lateral nicht vorhersehbar, warum sich wo dilatation breccias befinden.

Neben dilatation breccias ist vor allem das in erhöhtem Ausmaß geklüftete Ausgangsgestein von Bedeutung. Deshalb wurden in allen Aufschlüssen Klüfte eingemessen und charakterisiert sowie deren Dichte innerhalb abgegrenzter Bereiche bestimmt. Hierfür wurden so genannte fracture facies ausgewiesen, die durch die Anzahl der unterschiedlich orientierten Kluffgruppen sowie deren Abstand charakterisiert sind. Es zeigte sich, dass neben störungsparallelen (also zur masterfault parallelen) Klüften, die in allen Fällen die größten Kluftdichten aufweisen, auch anders orientierte Kluffgruppen sehr prominent werden können und hohe Dichten aufweisen. Zonen mit erhöhter Kluftdichte, also fracture facies 3 und 4 begleiten den Störungskern in allen Aufschlüssen über den gesamten ersichtlichen Verlauf der masterfault. Die Verteilung ist unterschiedlich (siehe Abb. 3). Es herrscht eine komplexe anastomosierende Geometrie von Zonen mit variablen Kluftdichten. In Bereichen mit fracture facies 4 sind unterschiedliche Kluffgruppen oft nicht mehr unterscheidbar beziehungsweise messbar. Kalke mit fracture facies 4 dürften eine ähnlich große Hintergrundporosität wie Dolomite durch microjoints haben. Diese Bereiche bilden aber keine lateral über viele Meter verfolgbare Zonen.

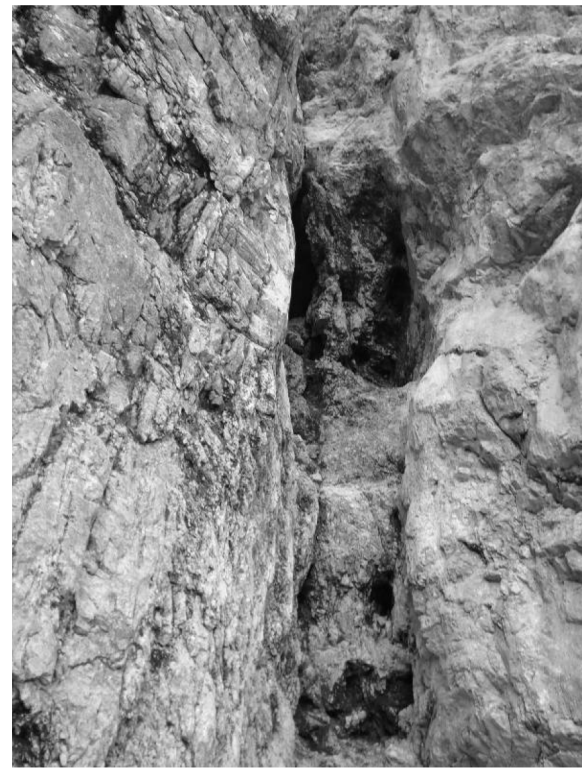
Abb. 4: Verkarstungserscheinungen, die an den Störungskern gebunden sind (Unterer Ring).

Ein weiterer wichtiger Punkt in Sachen hydrogeologischer Wirksamkeit von Störungszonen ist sicherlich die Verkarstung. Im Fall der Dolomite nicht dokumentiert und relevant, konnten doch in allen Störungszonen im Kalk Anzeichen von Verkarstung gefunden werden. Die Idee, dass Störungen Schwächezonen im Gestein darstellen, entlang derer Wasser Karbonat löst, ist bekannt. In den Aufschlüssen waren alle dokumentierten Verkarstungsstrukturen an tektonische Strukturen gebunden. Bis hin zum eindrucksvollsten Beispiel im Grießgassl, eine Störungszone, deren Störungskern in Form einer Karsthöhle aufgeschlossen ist. Es ist aber sehr schwer abzuschätzen, inwieweit hier tatsächlich Lösungsprozesse oder nicht viel eher die mechanische Erosion von tektonisch stark beanspruchtem und somit leichter erodierbarem Störungsgestein die Hauptrolle spielen. Wahrscheinlich ist eine Interaktion beider Prozesse.

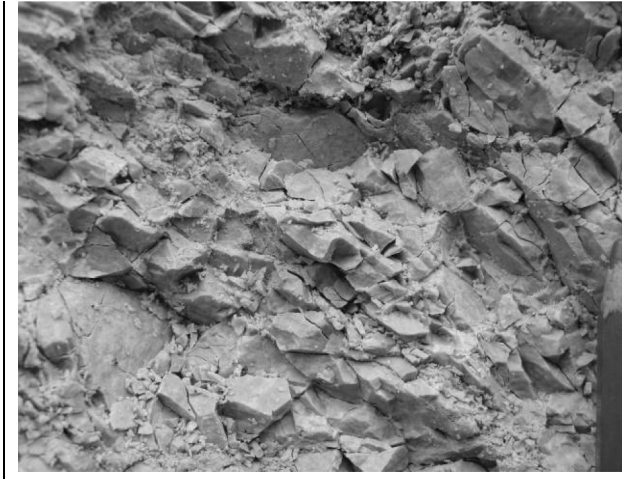
Abb. 5: Dolomit in fracture facies 4.

Die weitaus größere Bedeutung punkto Wasserwegigkeit kommt sicher den damage zones der Störungszonen zu. Störungsbedingte Erhöhung des Kluftvolumens (siehe Abb. 5, Abb. 6) konnte in allen damage zones der Störungszonen dokumentiert werden und es ist anzunehmen, dass dieses erhöhte Kluftvolumen als eine Art Hintergrundporosität beträchtliche Wassermengen beinhalten kann. Verkarstung, also Lösungsprozesse, konnte in den damage zones nicht dokumentiert werden. Die Idee einer erhöhten tektonisch bedingten Kluftporosität könnte mit ein wichtiger Grund sein, dass Störungszonen im Bereich des nördlichen Hochschwab ein wesentlicher Teil der unterirdischen Entwässerung sind.

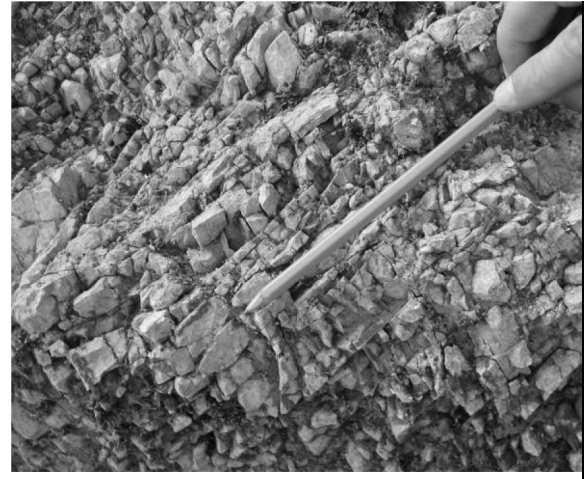
Abb. 6: Kalk in fracture facies 4.
