**DIE KOHLENTONE DES KÖFLACHER REVIERS**

**Ein Beispiel der Anwendung rationeller und moderner  
Methoden zur Nutzbarmachung einer Lagerstätte**

**Gottfried KOPETZKY (Graz)**

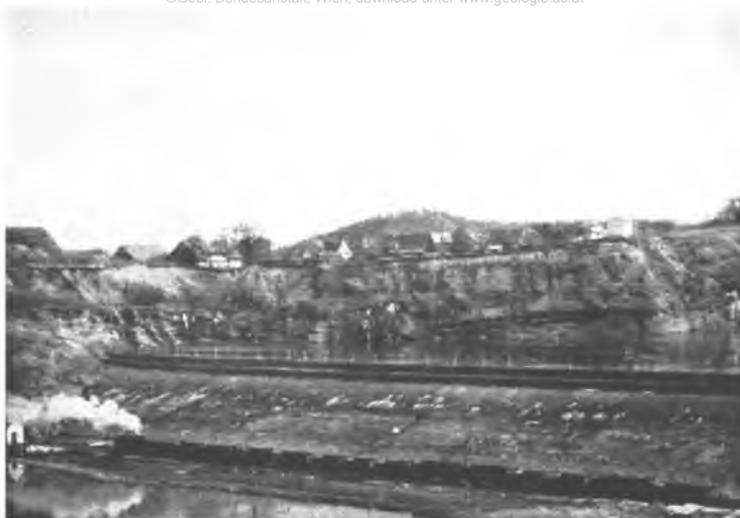
Abbildung 1

### Abbildung 1:

Blick auf den Frischwasserteich (Vordergrund), den Damm und den Schlammteich (Barbaramulde; rechts hinten). Im Hintergrund die Gerstenmaierhöhe. Zwischen dem Frischwasserteich und dem Damm ein Kohlenzug auf der Fahrt durch den Revierstollen zur Beladung.

Zeitpunkt der Aufnahme: Mitte März 1962.

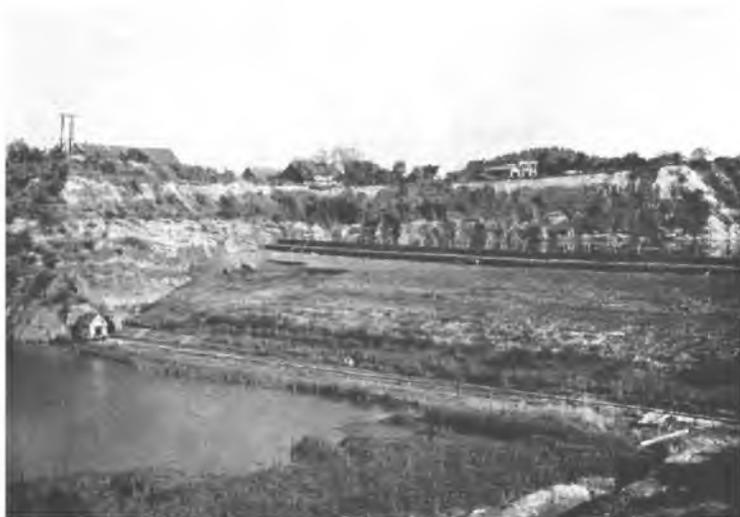
Abbildung 2

### Abbildung 2:

Die gleiche Blickrichtung wie in der Abbildung 1, aber im August 1963 aufgenommen. Im linken Bildteil sind Rutschungen jener Bohlenwände sichtbar (relative Höhe: ca. 12 m), welche 1962 hinterfüllt wurden. Der Hangfuß ist unmittelbar vor dem Mundloch des Revierstollens mit Grubenholz abgesichert.

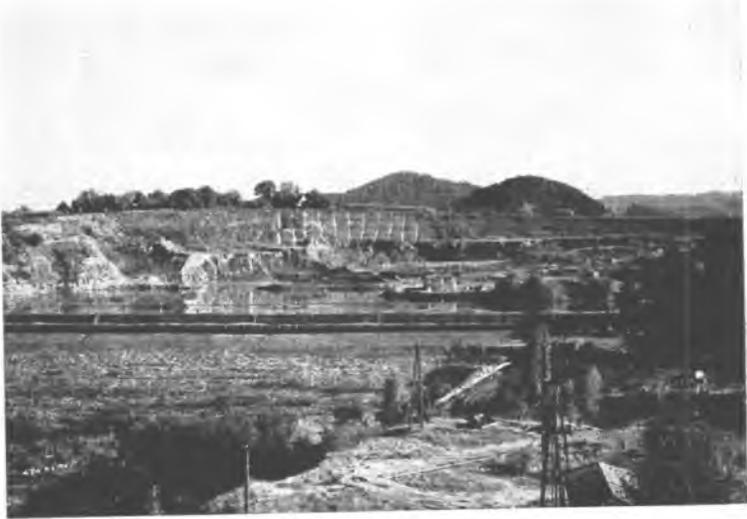
Abbildung 3

### Abbildung 3:

Blick auf den Schlammteich Barbaramulde, sowie auf die Packer Bundesstraße. An der Böschung unterhalb der Straße wurden Rutschungen im schottrigen Teil des tertiären Grundgebirges durch Schlitzausfüllungen mit Bruchsteinen abgeseichert.

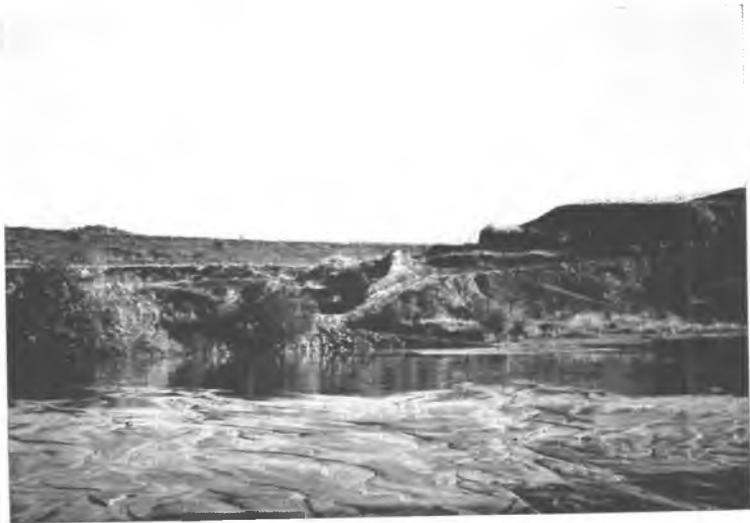
Abbildung 4

### Abbildung 4:

Blick gegen den Damm des trockengelegten Schlammteiches (rechts im Bild). Links am Horizont die Packer Bundesstraße. Im Vordergrund Fließstrukturen im schlammigen Feinmaterial des Schlammteiches.

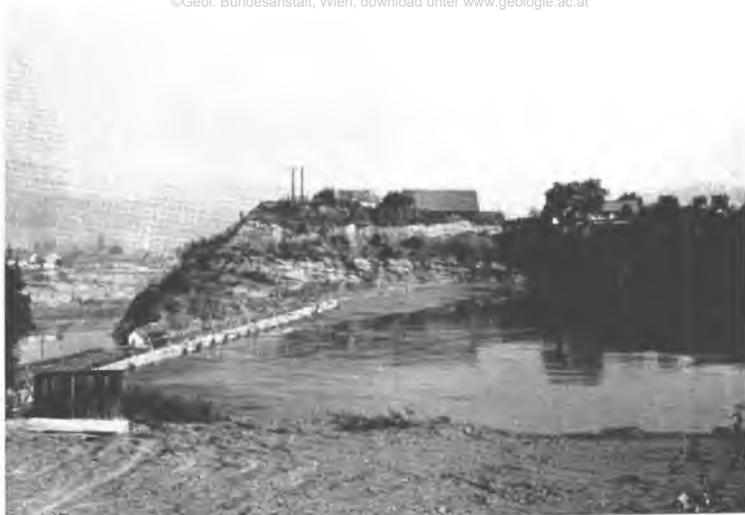
Abbildung 5

### Abbildung 5:

Blick gegen Südosten (Richtung Köflach) auf Schlammteich und tertiäres Grundgebirge. Dieses ist senkrecht zum Streichen aufgenommen. Der trockengelegte Teil an der Bohlenwand besteht aus dem beschriebenen Quarzsand.

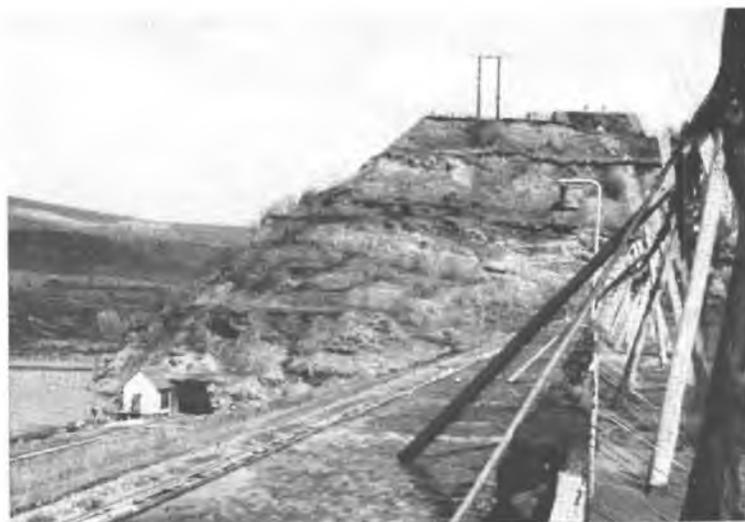
Abbildung 6

### Abbildung 6:

Ähnlicher Blickwinkel wie der der Abbildung 5, jedoch aus der Nähe aufgenommen. Im linken Teil ist das Mundloch des Revierstollens in Richtung Köflach, sowie der Frischwasserteich sichtbar.

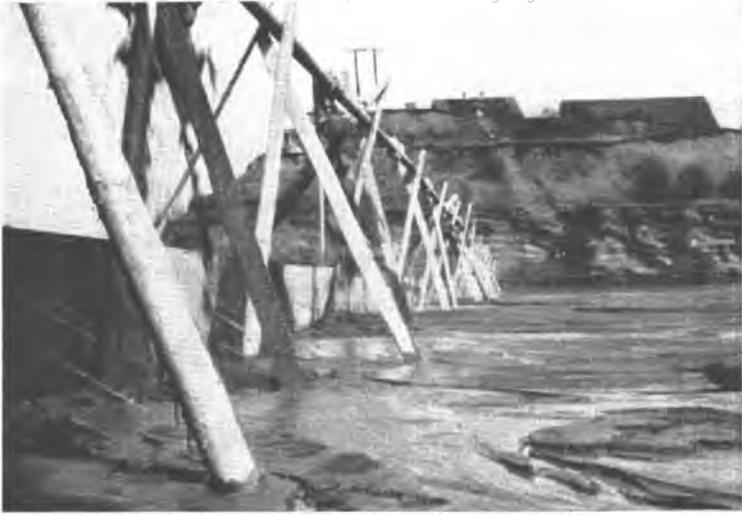
Abbildung 7

### Abbildung 7:

Situation an der 5 cm starken Bohlenwand nahe der Einschlammstelle. Das hier abgesetzte Material besteht vorwiegend aus glimmerhaltigem Quarzsand.

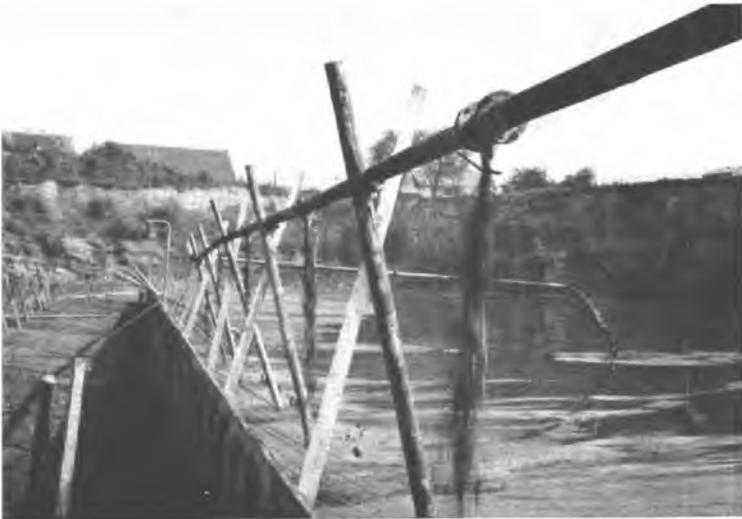
Abbildung 8

Abbildung 8:

Ähnlicher Blickwinkel wie in Abbildung 7.  
Deutlich ist die Konstruktion der Bohlenwand zu erkennen. Im Bild erkennt man auch sehr gut 6 Einschlämmstellen. Das Material wurde durch ein Absetzergefäß korngroßenmäßig selektioniert eingeschlämmt.

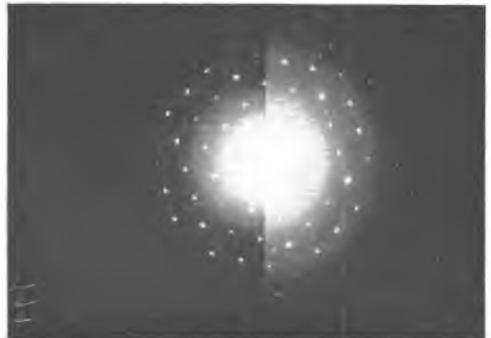
Abbildung 14

**Abbildung 14:**

**Elektronenfeinbereichsbeugung, aus der vorigen Aufnahme bei 80 KV. Die Abbildung zeigt die hexagonale Anordnung verschwommener Gitterzentren, wie sie für kaolinitische Tonminerale typisch ist.**

Mineralaggregaten wurden auch im Elektronenmikroskop Beugungsbilder angefertigt. In einem Falle zeigen sich sehr regelmäßige hexagonal angeordnete Massenzentrenpunkte der Netzebenen eines Schichtgitterminerals. Hier handelt es sich aller Wahrscheinlichkeit nach um ein Glimmermineral (Serizit?). Im anderen Falle sind die Ringe mit diffuser Streuung von Punkten überlagert, was auf eine gewisse Unordnung in den Netzebenen bzw. im Gitter hindeutet und damit für ein Tonmineral (Kaolinit) spricht (Siehe Abb. 13 u. 14).
