# Auswirkungen von Flußbaumaßnahmen auf Flußdynamik und Auenvegetation am Lech

## – eine Bilanz nach 100 Jahren Wasserbau an einer nordalpinen Wildflußlandschaft

Norbert Müller, Irene Dalhof, Beate Häcker und Gaby Vetter

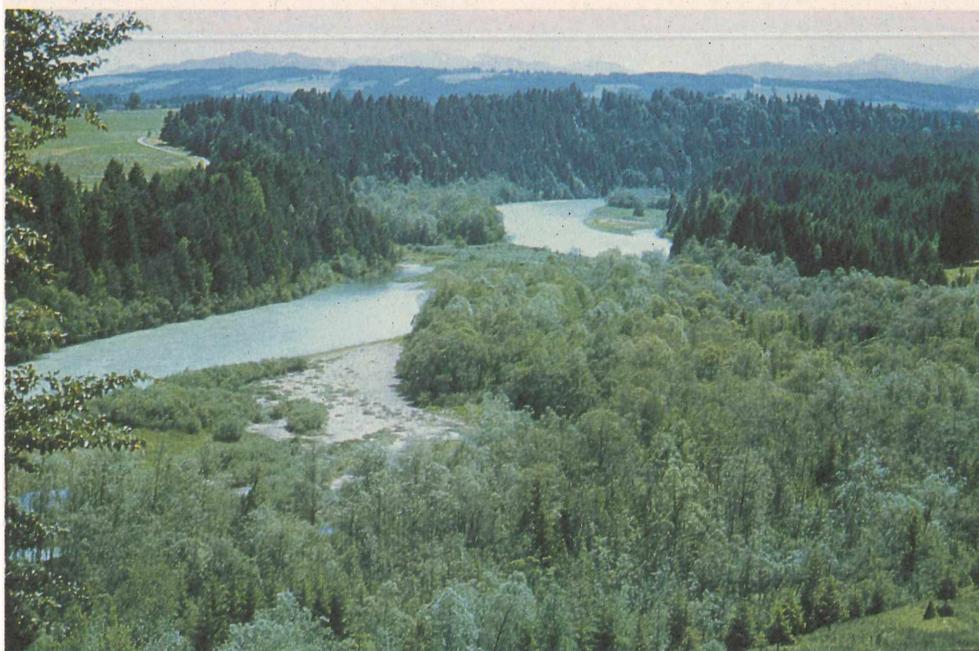
Foto 5

**Litzauer Schleife (vom gleichen Standort wie Foto 4) 40 Jahre nach dem Bau des Forggensees.**

Durch Rückhalt der Gerölle findet keine Umlagerung mehr statt. Auf flussferneren Flächen haben weiden- und grauerlenreiche Auwälder stark zugenommen. Im flussnahen Bereich herrschen Überflutungsgesellschaften vor (vgl. Foto 6) (Aufn. G. Vetter 1991).

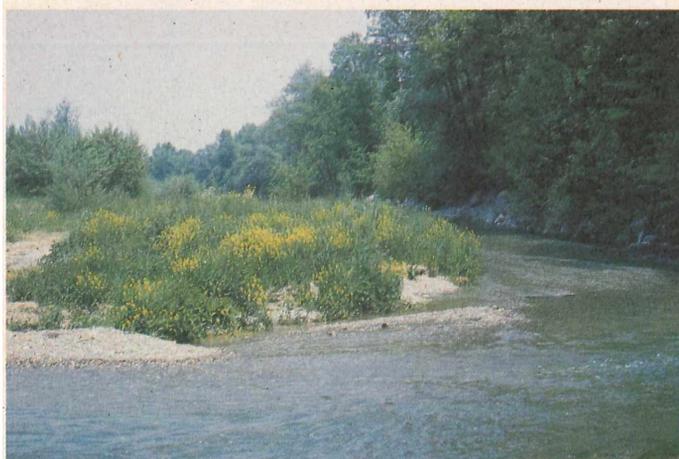
Foto 6

**Regulierte Fließstrecke im Unterlauf bei Augsburg (Untersuchungsgebiet 3).** Durch die veränderte Flußdynamik wachsen heute auf den wenigen Kiesbänken typische Überflutungsgesellschaften wie Barbrakraut-Gesellschaft und Flußröhricht (Aufn. N. Müller 1992).
