## Ökologische Bewertung der Fließgewässer im Talboden des Sarganserlandes\*

GUIDO ACKERMANN, MARIO F. BROGGI, RUDOLF STAUB & PETER WEIDMANN

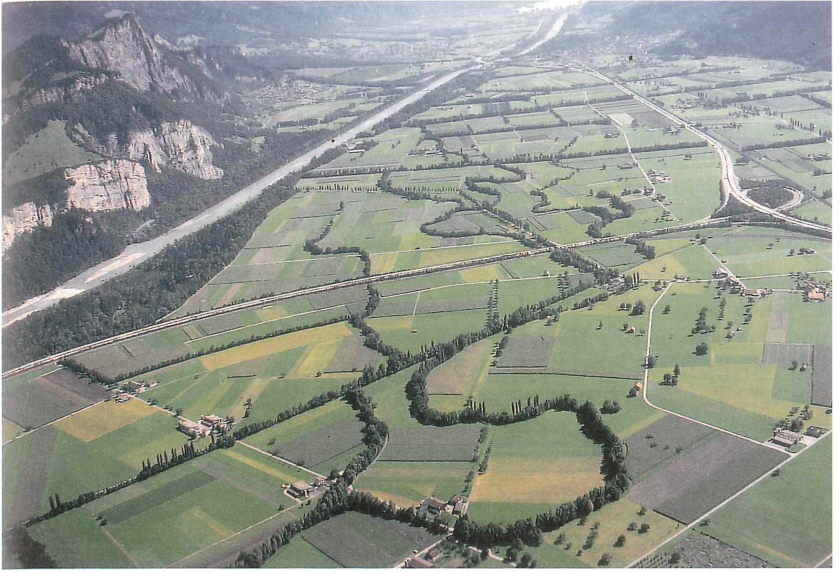
*Abb. 1: Deutlich sind noch die gehölzbestockten, naturnahen Giessen in der Talebene bei Sargans erkennbar (Foto G. Ackermann)*

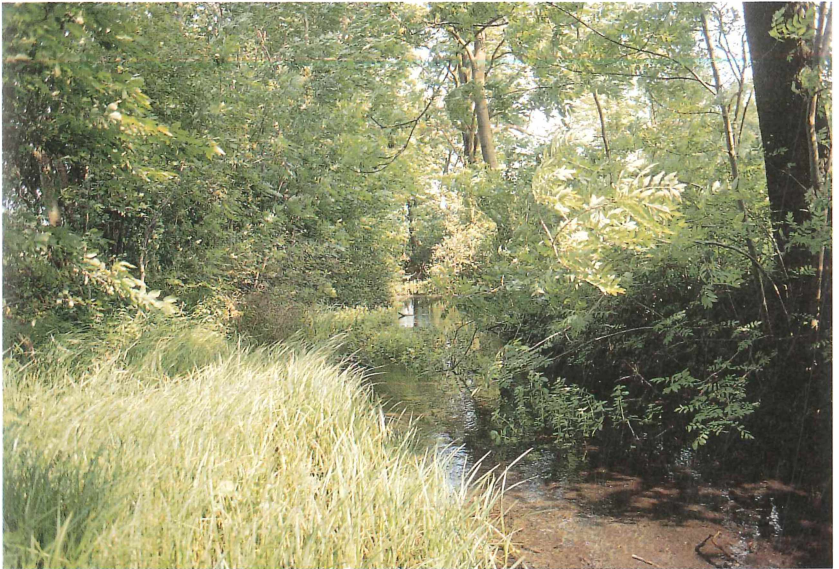
*Abb. 2: Wasserführende Giessen sind heute selten geworden (Silbergiessen) (Foto G. Ackermann)*

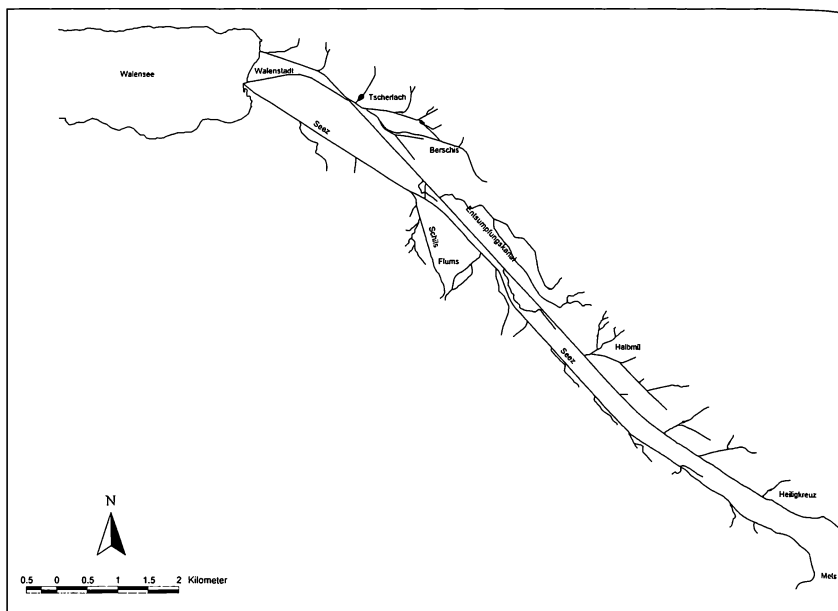
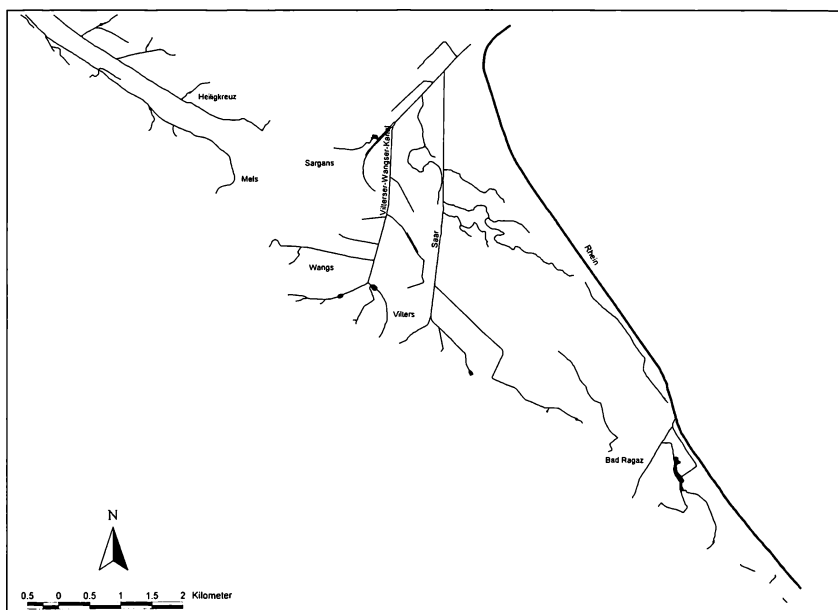
Abb. 5 und 6: Kartiertes Fliessgewässersystem: Seez und Entsempfungskanal bilden Zuflüsse des Walensees (oben). Tamina, Saaz und Vilterser-Wangser-Kanal entwässern dagegen in den Rhein (unten).

Im Untersuchungsgebiet sind insgesamt rund 105 km offene und 10 km verrohrte Fliessgewässer erfasst worden. Das Gewässernetz besteht aus zwei hydrologisch getrennten Hauptästen. Die Seez und der Entsumpfungs kanal entwässern in den Walensee (*Abb. 5*), während Tamina, Saar und Vilterser-Wangser-Kanal in den Rhein fliessen (*Abb. 6*).

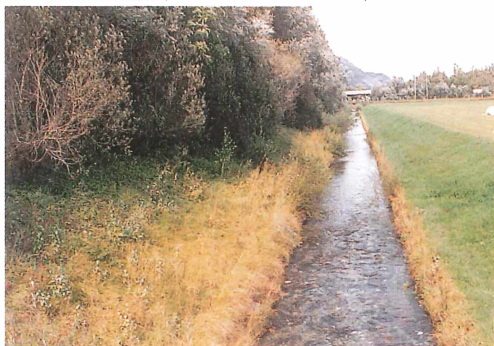
Abb. 15: Geradlinige Kanäle mit geringer Lebensraumvielfalt prägen das Bild der Fliessgewässer in der Talebene (Girenbächli bei Flums) (Foto: G. Ackermann).

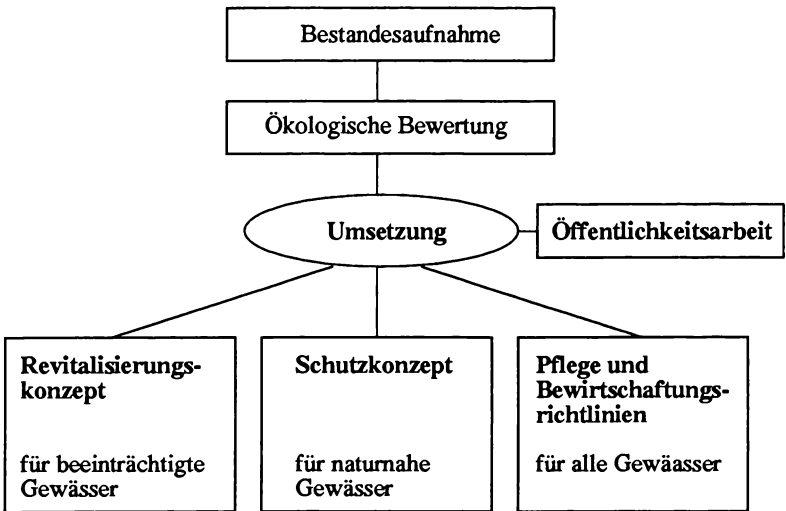
Abb. 20: Vorgehensweise beim Schutz und der Revitalisierung der Fliessgewässer

Einerseits sind Schutzbestrebungen für die wenigen noch naturnahen Gewässerabschnitte notwendig. Andererseits soll ein Revitalisierungskonzept die übrigen Fliessgewässer umfassen und mögliche Sanierungen nach ihrer Dringlichkeit aufzeigen. Öffentlichkeitsarbeit soll das Bewusstsein für den Wert intakter Fliessgewässer in der Bevölkerung fördern, um so die allgemeine Akzeptanz für Revitalisierungsmassnahmen zu stärken. Viele, vor allem kleinere Fliessgewässer, können schon allein durch einen verbesserten Gewässerunterhalt aufgewertet werden. Es sollten deshalb in Zusammenarbeit mit Naturschutzfachleuten allgemeine Richtlinien für die Pflege und Bewirtschaftung der Gewässer erstellt werden.
