Ber. Naturforsch. Ges. Oberlausitz 9: 91-96 (2000)

Artenschutzmaßnahmen im Biosphärenreservat und ihre Erfolge

Von ANNETT HIEKE, JENS TEICH und DIRK WEIS

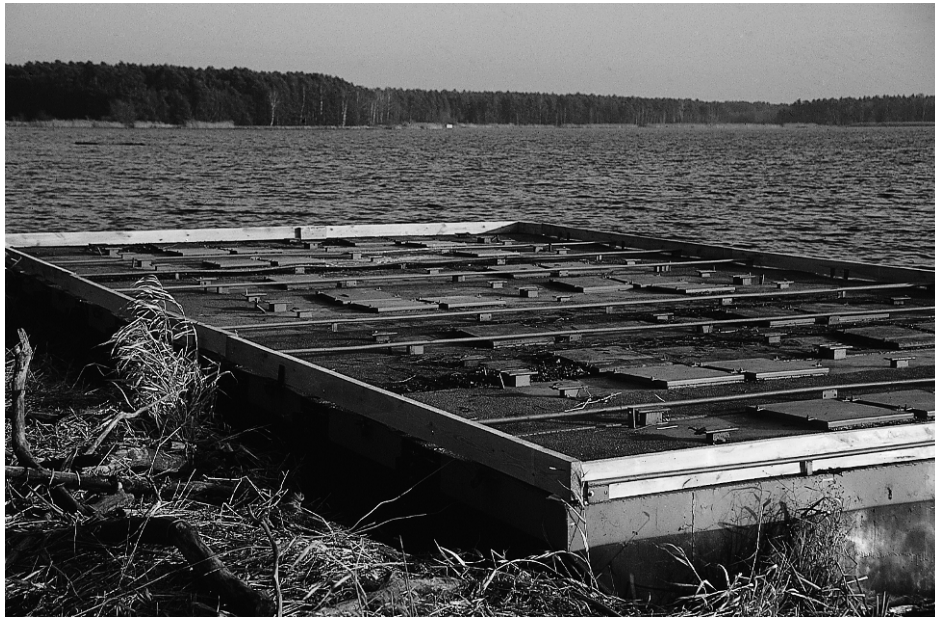
Abb. 1 Seeschwalbeninsel für den Tauerwiesenteich

Die zehn zur Verfügung gestellten Pontons (jeweils 7m x 1,2m) zeigten sich in einem hervorragenden Zustand (keine Roststellen), so dass in nächster Zeit keine Instandhaltungsmaßnahmen notwendig werden. Für das Verbinden der einzelnen Pontons wurden Winkeleisen (150cm x 150cm x 10cm) mit einem Kaltanstrich versehen und an den vier Seitenkanten der Pontons angeschweißt. Nach dem Einsetzen ins Wasser wurden die Pontons verschraubt und mit einem Holzrahmen (15cm x 5cm) versehen, um für die aufzufüllende Kiesauflage einen Halt zu gewährleisten.

Die Holzbretter wurden von innen an dem Rahmen der Pontons, welcher aus Rundstahl bestand und ca. 9cm über der Plattform der Pontons verlief, mittels Schrauben angebracht. Zusätzlich wurden Flacheisen am Rahmen angeschweißt. Die Bereiche zwischen den einzelnen Pontons überdeckte man mit Flacheisen (Abb. 1).

Anschließend wurde das nun ca. 90m² große Brutfloß mit Grobkies aufgefüllt und mit einer 3 cm dünnen Schicht feineren Kieses abgedeckt, um den Seeschwalben die Anlage von Nestmulden zu ermöglichen. An allen Seiten der künstlichen Brutinsel wurden mit Schilf bedeckte Holzgitter angebracht, um den Jungvögeln den Aufstieg auf die Insel zu erleichtern. Zum Schutz der Vögel vor zu hoher Sonneneinstrahlung auf der
