Thomas Schneider und Christoph Immerz

## Loisachhochwässer und jüngere Entwicklungsgeschichte der Murkegel im Umkreis des Murnauer Mooses (Obb.)

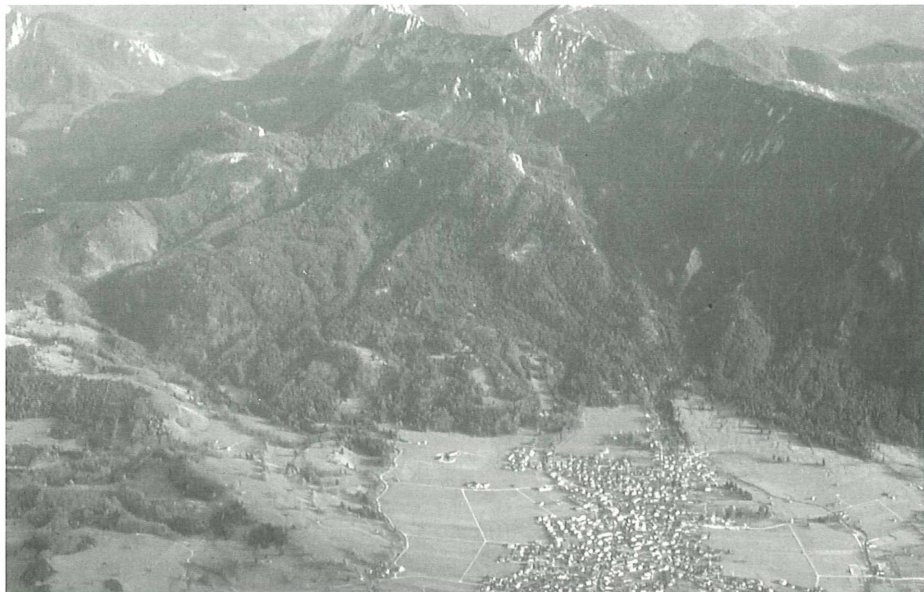
Abb. 4: Der Kegel von Ohlstadt (Blickrichtung SO gegen Herzogstand und Heimgarten)  
Aufnahme: F. Jacob, 1995

Im Bereich des *Ohlstädter Kegels* (s. Abb. 4) sind Wetzstein- und Kaltwasserlaine mit deutlich geringerem Aufwand verbaut; Schutzmaßnahmen fanden hier vor allem in den Oberläufen statt, wodurch die früher fast alljährlichen Vermurungen aus der Wetzsteinlaine, welche vor allem den Weiler Weichs und die landwirtschaftlichen Flächen im Norden von Ohlstadt betrafen, eingedämmt werden konnten. Für Ohlstadt selbst stellte die Kaltwasserlaine die größere Gefahr dar; bis zu massiven Verbauungsmaßnahmen in den 20er Jahren kam es immer wieder zu kräftigen Überschottungen im Bereich der Kegelwurzel, während infolge der Rückhaltung von Material bachaufwärts heute der Bach an dieser Stelle rd. 10m eingetieft ist. Durch IMMERZ (1999, S. 41) wurden auf dem Ohlstädter Kegel drei Teilbereiche ausgegliedert: ein zuoberst gelegener, auf dem es noch im 20. Jahrhundert zu vereinzelt „murartigen Ausbrüchen“ der Lainen kam, welche erst seit den 50er Jahren weitgehend verhindert werden konnten, ein mittlerer, welcher seit Jahrtausenden kaum mehr eine Aufhöhung erfahren hat, und ein unterster im Kegelfußbereich, auf dem bis in die 20er Jahre hinein „die verwilderten Unterläufe der beiden Lainen für Schüttungen feinerer Sedimente“ sorgten.

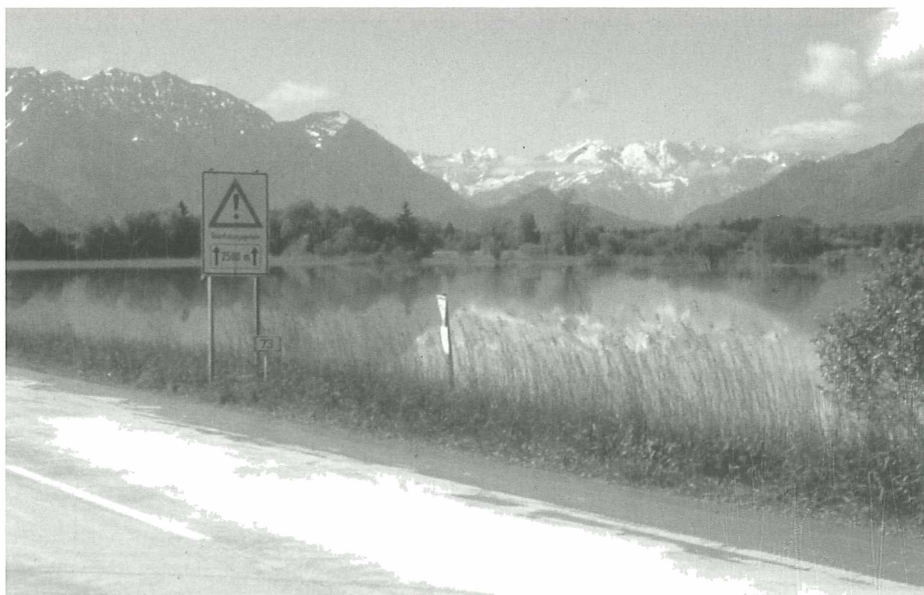
Abb. 5: „Seenlandschaft“ im nördlichen Murnauer Moos sw. Hechendorf bei ablaufendem Hochwasser (Blick gegen SW, im Hintergrund das Wettersteingebirge)  
Aufnahme: G. Vorndran, Pfingsten 1999

Fast alljährlich kam es im nördlichen Murnauer Moos (vor allem südwestlich Hechendorf) zu starken Überschwemmungen, wenn zur Zeit der Schneeschmelze die hochwasserführende Loisach die von Westen her einmündende Ramsach zurückstaut und somit im Weidmoos weite Flächen unter Wasser standen. Dies ist trotz der starken Verbauung der Loisach bis in die heutigen Tage weiterhin immer wieder der Fall, wie etwa zu Pfingsten 1999 oder im Sommer 2005, weshalb dieser nördliche Teil des Moores immer nur sehr extensiv genutzt werden konnte. Schon im 17. Jahrhundert hatte man deshalb versucht, durch die Anlage eines Grabens zwischen Hechendorf und Mühlhagen einen besseren Abfluss der Ramsach in ihrem Unterlauf herbeizuführen (WAGNER, 1998, S. 48). Weitere Eingriffe in das Gewässernetz im Moor dienten allerdings nicht nur der Entwässerung, sondern auch der Sicherstellung der Abtransportmöglichkeiten für Mahdgut, Holz und Nutzsteine (so etwa die „Neue Ramsach“ im Bereich der das südliche vom nördlichen Murnauer Moos trennenden „Köchel“). Spätestens als sich die Stallhaltung in der Landwirtschaft zu Beginn des 19. Jahrhunderts durchsetzte, wurden weite Bereiche des Murnauer Moores als Streuwiesen genutzt. Zu diesem Zweck wurde vor allem im Eschenloher Moos ein dichtes Netz von Entwässerungsgräben angelegt, welches sich im wesentlichen bis heute erhalten und zu einer beachtlichen Moorsackung in diesen Bereichen geführt hat. Planungen in den dreißiger Jahren des 20. Jahrhunderts, welche massive Eingriffe und „Meliorationen“ mit Grundwasserabsenkungen um mehrere Meter zum Ziel hatten, kamen aufgrund des Zweiten Weltkriegs nur mehr ansatzmäßig zur Ausführung.
