Carinthia II	176./96. Jahrgang	S. 575–590	Klagenfurt 1986
--------------	-------------------	------------	-----------------

Auswirkungen des Herbizideinsatzes und Abbrennens auf die Vegetation an Sekundärstandorten im Rosen- und Loibltal (S-Kärnten)

Von Wilfried Robert FRANZ

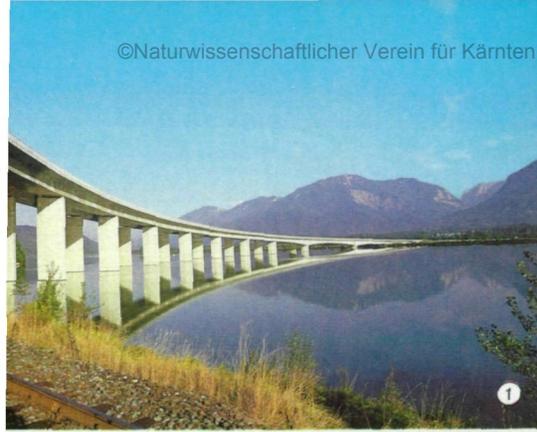
- Abb. 1: Brücke und Gleisanlage unterhalb der Hollenburg im Rosental. Der Herbizideinsatz in der Nähe von Gewässern (Drau) ist in vielen Fällen bedenklich. Die trockenen Pflanzen können sich bei Bremsvorgängen der Zugsgarnituren durch glühende Teilchen erst recht entzünden!

- Unterschloßberg: Herbizidschäden an den Böschungen der Bahntrasse zwischen Maria Rain und Draubücke (Abb. 1).
- Weizelsdorf bis Rosenbach: Böschungen der Gleisanlage abgebrannte Vegetation.

Auch die ÖBB, die Herbizide an der Strecke zwischen Maria Rain und Weizelsdorf (vgl. Abb. 1) nachweislich schon zweimal eingesetzt hat, möge endlich den sicher mühsameren Weg der mechanischen „Unkraut“-Bekämpfung, der auch in der Kärntner Landeszeitung (5. September 1985) empfohlen wird, einschlagen.

Böschung der Bahntrasse gegen die Drau NE der Eisenbahnbrücke

Wärmeliebender Laubmischwald unterhalb der Hollenburg im Rosental. Sträucher wurden mechanisch entfernt und zusätzlich gespritzt. Sowohl 1983 als auch 1985 waren Sträucher, krautige Gewächse und Moose mit einem teerartigen Film überzogen bzw. durch ein Herbizid (welches?) „verbrannt“. Vegetationsaufnahme vom 22. September 1985.

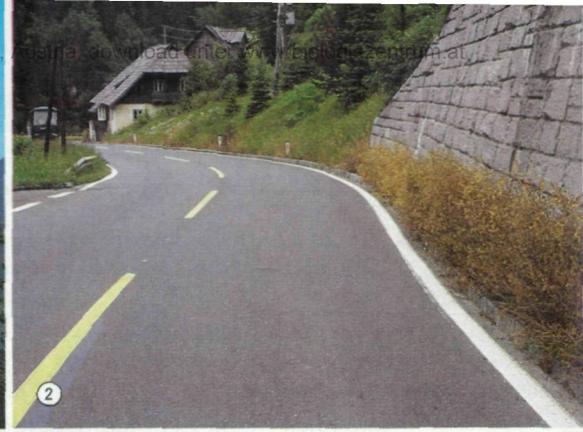
- Abb. 2: Teilweise Vernichtung eines Luzern-Bestandes oberhalb der ehemaligen Puffer-Säge im Loiblal. Die Verkehrssicherheit ist durch die weiße Begrenzungslinie in vollem Umfang gewährleistet, die Verwendung des Herbizids war auch hier unnötwendig.

- Loibltal, unweit der Abzweigung des Karawankenwanderweges auf das Ferlacher Horn: Herbizidschäden am Straßenbankett (Abb. 2).
- St. Leonhard/Loibltal, nördlich der Ortschaft unweit des Bildstockes: Herbizidschäden im Umkreis der Straßenbegrenzungspflöcke.

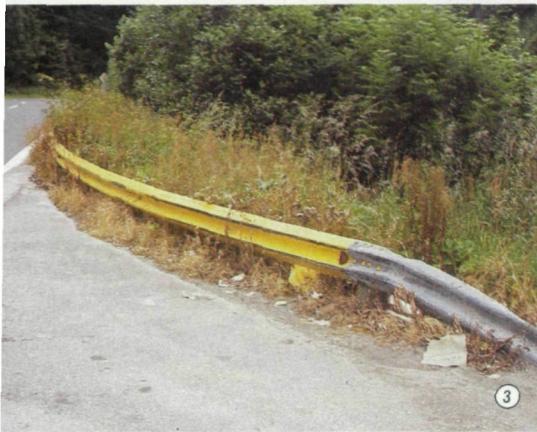
- Abb. 3: Leitplanke nördlich der Tankstellenausfahrt in St. Leonhard/Loiblal. Der Einsatz von Herbiziden ist unter den Leitplanken sicher gerechtfertigt, da eine mechanische Entfernung des Pflanzenbewuchses zu arbeits- und kostenintensiv wäre.

- Ebendort, nördlich der Tankstelle unterhalb der Leitschiene und am Straßenbankett gegenüber der Tankstelle: Herbizidschäden (Abb. 3 und Abb. 4).
- Ebendort, unterhalb des Hauses Loibltal Nr. 17: Herbizidschäden an der langen Straßenmauer (Abb. 5).

Straßenrand nördlich der Tankstelle im Loibltal (vgl. Abb. 3)

Gesellschaftsmosaik aus Fettwiesen-, Trockenrasen- und Hochstaudenelementen am Straßenrand (unterhalb der gelb gestrichenen Leitschiene) und an der Straßenböschung, die gegen den Loiblbach durch einen Grauerlenbestand (*Alnetum incanae*) mit *Fraxinus ornus* und *Acer pseudoplatanus* begrenzt wird.

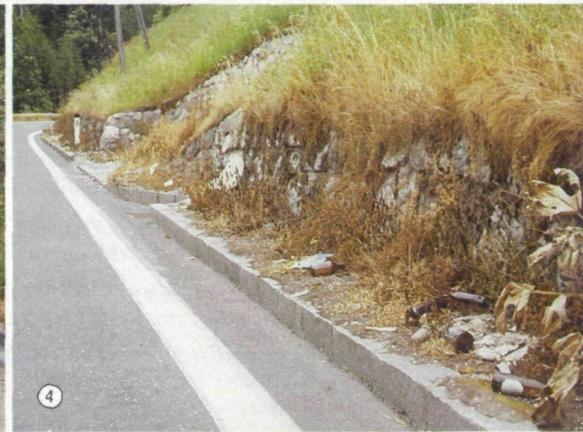
- Abb. 4: Straßenbankett in St. Leonhard/Loiblal. Der Einsatz eines Totalherbizids führt zu einer Verstärkung des ungepflegten Zustandes des Straßenrandes. Weggeworfener Unrat wird nach dem Abrocknen der Pflanzen sichtbar.

grenzungspflöcken) hat in dieser radikalen Weise einen weiteren negativen Effekt ausgelöst. Nach dem Vertrocknen der Pflanzen und dem teilweisen Abfall der Blätter von den Stengeln kam der bisher zwischen den grünen Pflanzen gut getarnte Unrat (Alu-Dosen, Flaschen, Papier, Kartons, Styropor-Verpackungsteile, PVC-Säcke etc.) deutlich sichtbar zum Vorschein (vgl. Abb. 4).

Straßenbankett zwischen Randsteinbegrenzung und Mauer (vgl. Abb. 4)

Westlich von Gasthof und Tankstelle Malle, N-reiche Lägerflur, stark „verbrannt“.

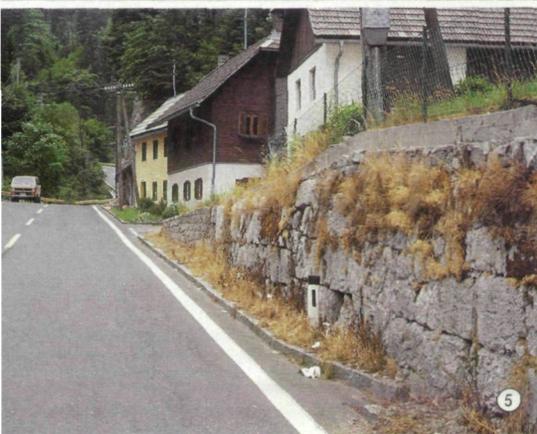
- Abb. 5: „Verbrannte“ Pflanzen durch unnötigen Herbizideinsatz am Straßenbankett und an einer Stützmauer in St. Leonhard/Loiblal. Zerstörung einer als Straßengeleitvegetation seltenen Mauerfugengesellschaft (*Asplenietea rupestris* Br.-Bl. 34).

Straßenböschung nördlich des Anwesens „Spitzar“, Loibltal (vgl. Abb. 5)

Glatthaferwiese, verzahnt mit Buschwerk und Elementen einer Hochstaudenflur. Sämtliche Pflanzen braun und gelb gefärbt. Loiblbnachnähe!

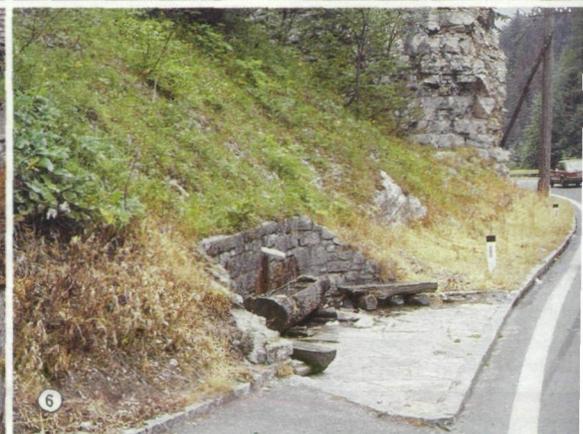
- Abb. 6: Rastplatz in St. Leonhard im Loiblal. Minderung des Erholungswertes des Rastplatzes durch zu späten Herbizideinsatz. Vernichtung von gänzlich geschützten Pflanzen! Relative Nähe des Loiblaches!

- Ebendort, Rastplatz nördlich der Brücke über den Loiblbach: Herbizidschäden (Abb. 6).
- Ebendort, südlich der Abzweigung des Forstweges in den Krassniggraben: Herbizidschäden an der Straßenböschung (Abb. 7).

Der schon jetzt umstrittene **Erholungswert** des am unmittelbar neben der Straße gelegenen Rastplatzes (Brunnen mit Sitzgelegenheit) südlich der Ortschaft St. Leonhard wurde durch die abgebrannten Flächen noch weiter gemindert (optische Beeinträchtigung) (vgl. Abb. 6).

Straßenböschung oberhalb des Rastplatzes mit Brunnen

Am südlichen Ortsrand von St. Leonhard, Rand eines Rotbuchen-Berg-ahorn-Waldes unweit der Brücke über den Loiblbach. Vegetationsaufnahme vom 5. September 1983.

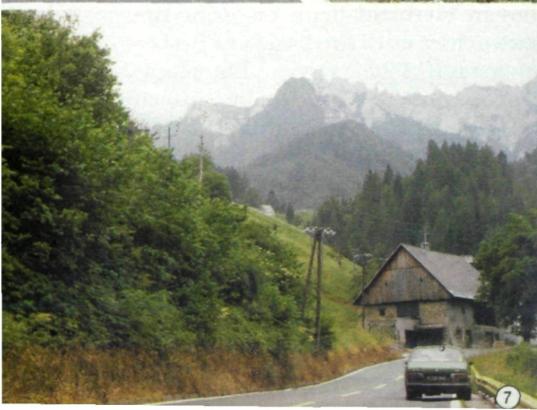
- Abb. 7: Straßenrand nördlich des Anwesens „Spitzar“ am Fuße des Loiblpasses. Braune und gelbe Streifen entlang der Straßen können auch das Landschaftsbild stark beeinträchtigen. Dieser Herbizideinsatz hat außerdem nichts zur Verkehrssicherheit beigetragen.

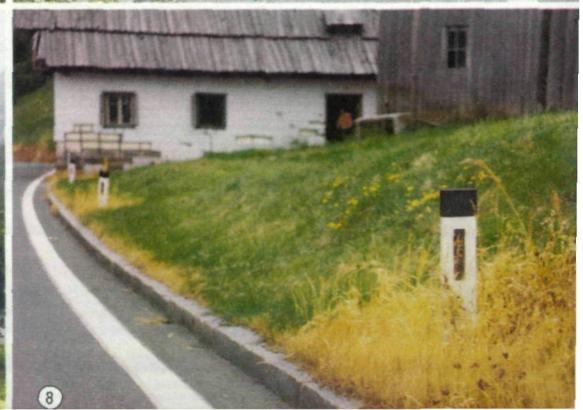
- Abb. 8: Freigespritzte Begrenzungspflöcke oberhalb des Anwesens „Spitzar“ im Loiblal. Das hier verwendete Herbizid hätte nur auf landwirtschaftlich nicht genutzten Flächen eingesetzt werden dürfen. Der Herbizideinsatz war nicht gerechtfertigt, da eine mechanische Entfernung der Pflanzen in der Umgebung des Rand„steines“ sehr leicht möglich gewesen wäre. Alle Fotos: W. R. FRANZ

- Am Fuß des Loiblpaßes, südlich des Anwesens „Spitzar“: Herbizidschäden im Umkreis der Straßenbegrenzungspflöcke auf einer Futterwiese (Abb. 8).

Straßenböschung südlich des Anwesens „Spitzar“, Loibltal (vgl. Abb. 8)

Landwirtschaftlich genutzte Glatthaferwiese, verzahnt mit Trockenrasenelementen; vier Straßenbegrenzungspflöcke wurden im Umkreis von etwa 1 m² freigespritzt. Vegetationsaufnahme vom 5. September 1983.
