© Academy of the Arts Berlin - www.academie-berlin.de
DIE VERHEERUNGEN
IN DER SANDLINGGRUPPE
(SALZKAMMERGUT)

entfesselten Naturgewalten

(ABSITZUNG, BERGSTURZ UND GESTEINSSTROM)

D^{R.} OTTO LEHMANN

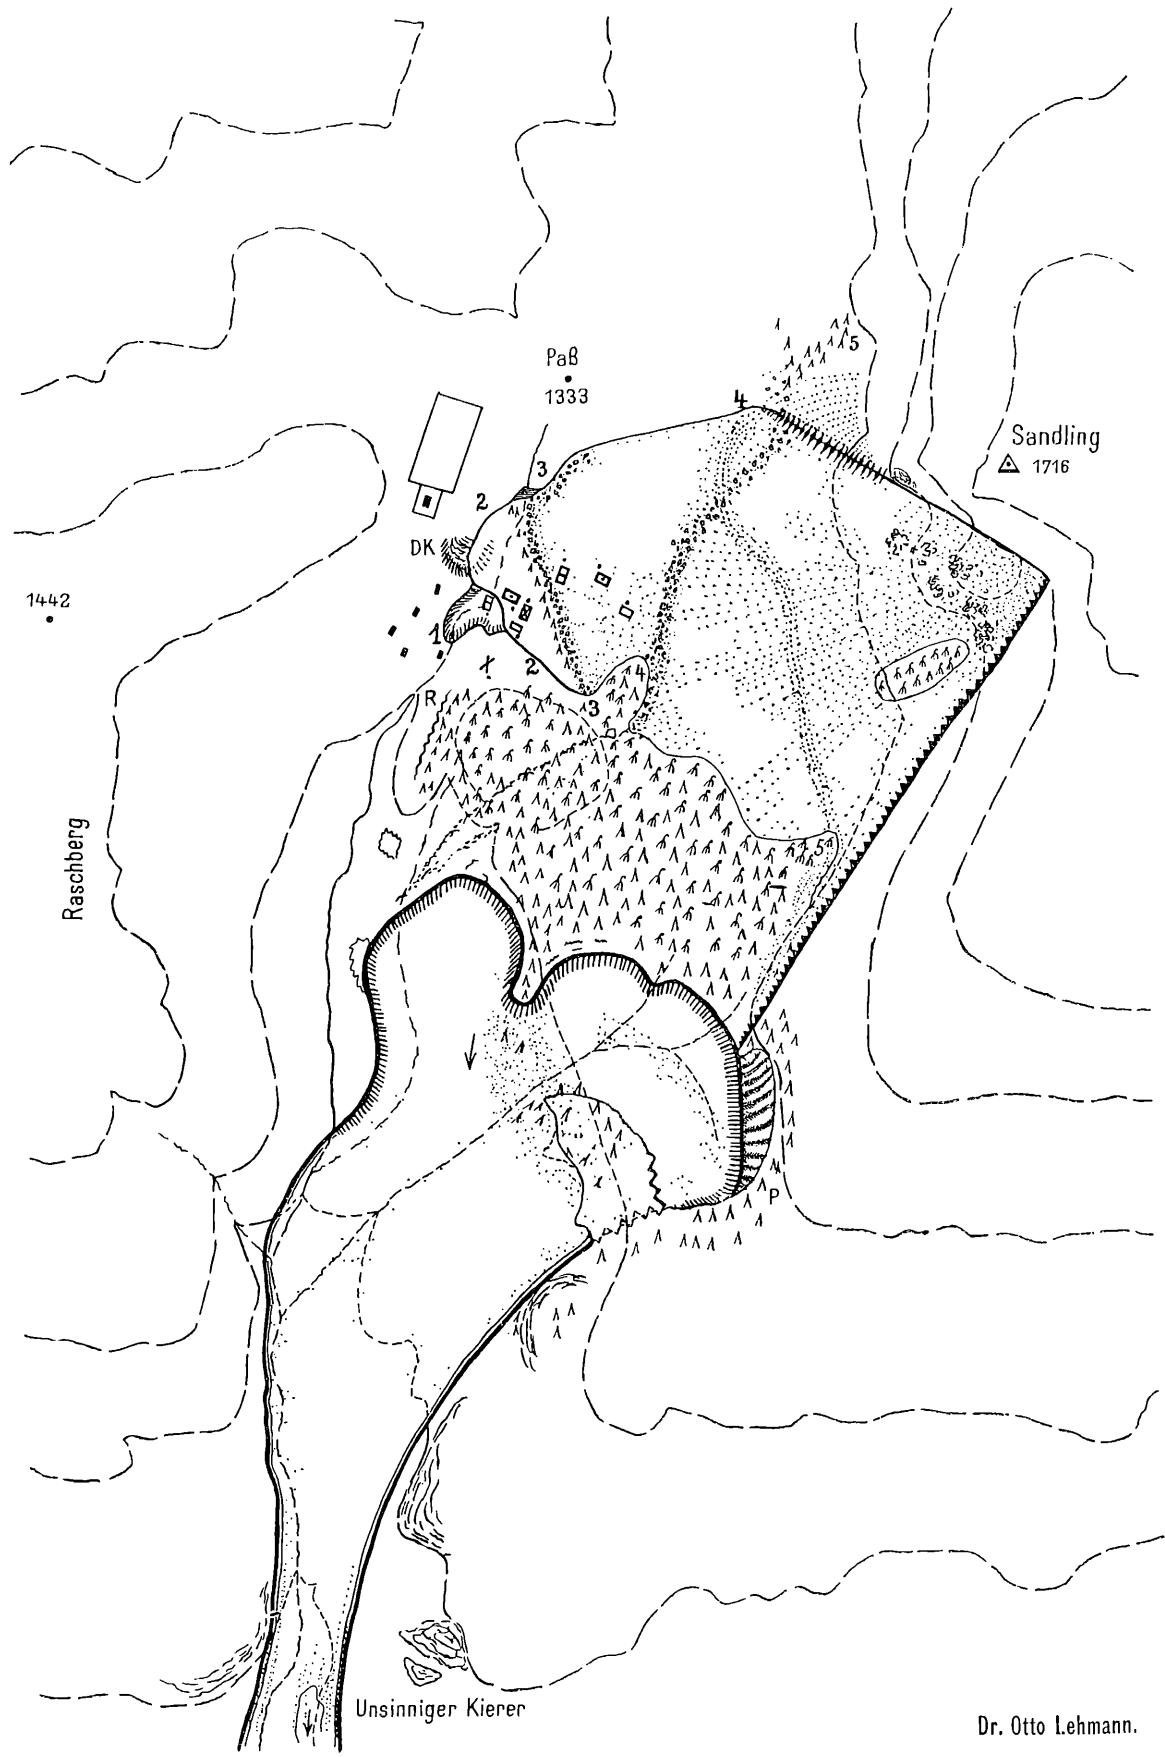
Planskizze 1:7500.

**Planskizze des Bergsturzgeländes und der Absturzerscheinungen bei der Vorderen Sandlingalm, 1 : 7500,
nach dem Stande vom Oktober 1920.**

1. (im W der Paßlandschaft): Tonzunge.
- 2—2. Bis zum Diebskögerl über den Bach vorgeschober Almgrund. (Bäume, Gras, Erde, Moräne, zermürhte tonreiche Mergelblättchen. Kalkmergelbrocken des Lias.)

- 3—3. Ältere mitvorgeschoene Schüttung von riesigen Sturzblöcken vom Nachmittag des 12. September 1920. Der Verschub geschah erst nach Mitternacht am 13. September, wobei die Bäume, die den Fuß der alten Schutthalde umsäumten, samt ihrem moränigen Untergrund wallartig ein wenig auf den ausweichenden Almgrund hinaufgeschoben wurden, also kurze Zeit noch rascher vorrückten. Das Bachwasser bildete am Nordrand dieser Anschoppung einen kleinen Stausee.

- 4—4. Jüngere Schüttung von Riesenblöcken seit der Mitternacht vom 12. auf den 13. September.
- 5—5. Bis auf die Reste ganz im N und S verhüllter Fuß der Schutthalde vor dem Ereignis nach der Originalaufnahme 1 25.000. Dk, nördlich 1, Diebskögerl.
 R, südlich 1, Riß und Überschiebung auf dem geborstenen Hügelrücken.
 P, über der östlichen Ausrißnische: Rest einer alten Plaike mit Regenrillen.

Die unversehrt gebliebenen Almhütten und Häuser sind schwarz gezeichnet. Die verschobenen nur umrandet, aber durch Zeichen unterscheidbar. Ein Punkt über ihrem Umriß deutet die Lage vor dem Verschub an, ein solcher darunter die Lage nachher. Heute sind die beschädigten Hütten längst abgebrochen und das Holz geborgen. Die südwestlichste der früheren Hütten wurde nach S verschoben und dort überkippt und zertrümmert. Fichten- und Legföhrenwuchs ist schematisch unterschieden, Wiesen und Matten sind weiß gelassen. Die rechtwinkelig aufeinanderstehenden Trennungsflächen der Absitzung am Sandling weichen landschaftlich ein wenig voneinander ab (vgl. die Lichtbilder), was die Zeichnung zum Ausdruck zu bringen sucht. Im Bereiche der Zerstörung sind die früheren Wasserläufe und die Höhenlinien zarter gezeichnet. In der Originalaufnahme 1 25.000 fehlten die Gerinne auf der Fläche der östlichen Ausrißnische. Durch ihre Eintragung ergibt sich die dort sichtbare Unstimmigkeit zu der unverändert gelassenen Isohypse. Ein Versehen verursachte die Lücke in der südlichen Umrandung der Doline zwischen Ausriß und Almhütten.

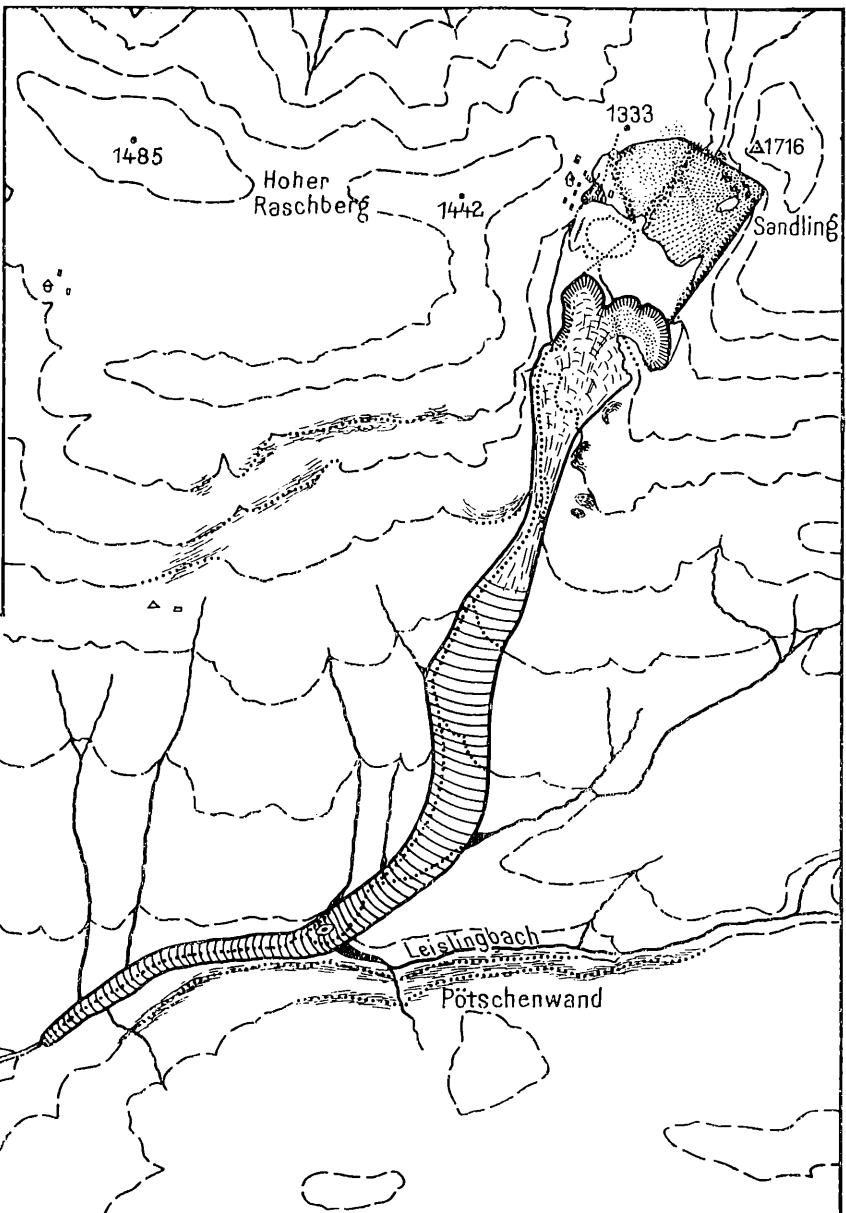
Kartenskizze 1: 25.000.

Kartenskizze

der Umgestaltung des Sandlinggebietes
im Herbst 1920 durch Absitzung sowie
Bergsturz und Gesteinsstrom 1:25.000.

Die Erläuterungen zur Zeichnung der Paßlandschaft sind beim Plan 1:7500 zu lesen. Die Skizze sucht das vorwiegende Erosionsgebiet des Gesteinsstromes und das Gebiet seiner Ablagerung auseinanderzuhalten. Es liegen aber zahllose Mergelblöcke auch auf dem tiefer gelegten Tongrunde bei den Ausrißnischen und ebenso wurde unter der abgelagerten Zunge auch etwas erodiert. Der Gesteinsstrom ist so weit quer schraffiert, als er bis zum Schluß zusammenhängend bewegt war und auf einmal zur Ruhe kam. Die Stauseen sind schwarz gezeichnet. Punktiert sind die früheren Isohypsen und Bäche, ferner die unveränderten Isohypsen in den schraffierten Wänden. Die Paßlandschaft zeigt die Lage der Hütten vor dem Ereignis.

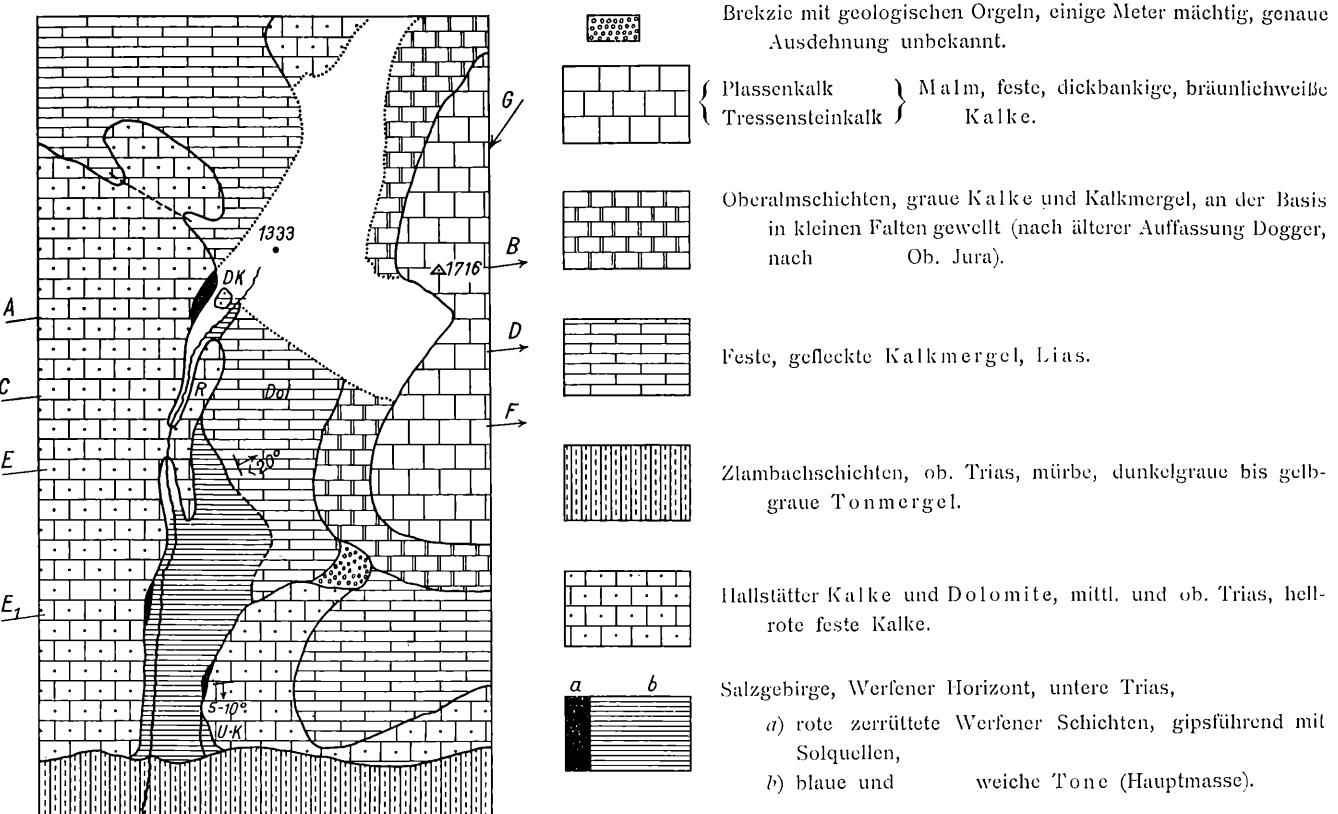
Abb. 1. Geologische Kartenskizze der durch Absitzung und Bergsturz verwüsteten Landschaft, 1 15.000. Stratigraphie nach Kittl und Mojsisovics, Tektonik und Lithologie nach eigenen Beobachtungen. Weiß gelassen sind diejenigen Flächen, auf denen vor und nach dem Ereignis das Anstehende durch Schutt oder Graswuchs verhüllt ist und wo auch indirekt kein sicherer Schluß auf den Verlauf der Gesteinsgrenzen durch die Untersuchung des Ereignisses gewonnen wurde. AB, CD, EF, E₁ und G: Richtungen der Schnitte in den Abb. 2 und 10, DK = Diebskögerl, R = Hügelrücken, geborsten, Dol = Doline, UK = Unsinniger Kierer (Felsturm). Die spärlichen Moränenreste sind abgedeckt. Das Fallzeichen bei UK bezieht sich auf ein Stück der 1920 sichtbar gewordenen Auflagerungsfläche der Hallstätter Kalke auf dem Salzgebirge. Die Grenze zwischen Lias-Kalkmergeln und Tonen ist auf eine Strecke durch Trümmerwerk verhüllt (südlich vom Fallzeichen 20°).

Wichtig ist der Nachweis, daß die Tone auch im N vor dem Fuße des zerstörten Felsturmes unter den Sandlingschichten, also zunächst unter den Fleckenmergeln, liegen. Diesen Nachweis lieferte uns das Ereignis an der Stelle, wo unter der verschobenen Trümmersturzmasse eine mit Grasbüscheln und Erdschollen bedeckte Zunge graublauen, plastischen Tones hervorquoll (Bild 5 und 6, Taf. II). Ob hier die Grenzfläche zwischen Tonen und den lastenden Fleckenmergeln ebenso glatt ostwärts geneigt war wie in der Ausrißniche, ist fraglich; liegt doch ein großer Alterssprung zwischen beiden Gesteinen, so daß wir uns deren Grenzfläche nicht überall einfach als Ebene vorstellen dürfen. Schon die Wellungen in den Mergeln im S sprechen eher dagegen. Zunächst erfordert die Strecke inmitten der Schnitte 2a und 2c unsere Aufmerksamkeit, wo im Bereich des geborstenen Rückens zwischen Doline und Bach-

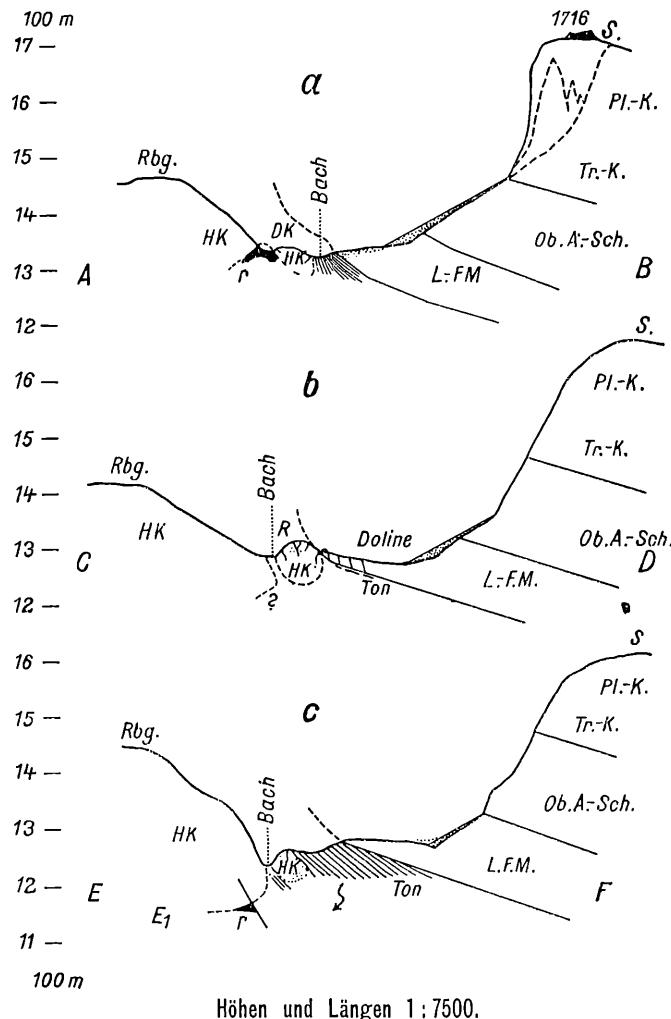
Abb. 2. Drei Schnitte, WSW bis ENE (vgl. Abb. 1), durch das Gebiet, welches die gewaltigsten Umgestaltungen Bodenformen erlitten hat. Die Schnitte beziehen sich auf den früheren Zustand. Stratigraphische Hinweise: *r* = rote Schichten des Werfener Horizontes, *L. F.-M.* = Lias-Fleckenmergel (feste Kalkmergel), *Ob. A.-Sch.* = Oberalmschichten, *Tr.-K.* = Tressensteinkalk, *Pl.-K.* = Plassenkalk, *H. K.* = Hallstätter Kalk und Dol. Topogr. Abkürzungen: *DK* = Diebskögerl, *Rbg.* = Raschberg, *S* = Sandling, *R* = Hügelrücken westlich der Doline, seither geborsten. Im Schnitt *a* ist das neben ihm liegende Pulverhörndl mit seiner Hinterwand gestrichelt miteinbezogen. Punkte östlich vom Bach deuten den Verwitterungsboden der Paßlandschaft. Im Schnitt *b* sind die Risse in den Fleckenmergeln berücksichtigt, durch die von unten blätterige Mergeltone hervorgedrungen sind, wie sie auch im verschobenen Schutt des Almgrundes nördlich davon vorkommen und geborstenen Hügelrücken ganz zerrieben vertreten sind. Als eigener anstehender Horizont sind sie in keinem Aufschluß auch nur angedeutet. Im Schnitte *c* ist die stark grusige Beschaffenheit des Hügelrückens mit den Hallstätter Kalken östlich vom Bach durch Punkte bezeichnet. Die Pfeilspitze auf geschlängelter Linie weist auf die spätere Bewegung der Tone und auf ihr Ausquellen gegen den Vordergrund hin.

Da meine Schnitte erheblich von dem Profil Kittl's (Exkursionsführer des Geologenkongresses in Wien, IV/3, p. 105) abweichen, betone ich gleich jetzt, daß mein Schnitt Abb. 2c, der dies am auffälligsten tut, durch die neuen großen Aufschlüsse lückenlos gestützt ist.

graben die Tone überhaupt nicht zutage treten (Abb. 2b). Dieser Rücken besteht aus denselben rötlichen Kalken wie die benachbarten Teile des Raschberges (Hallstätter Kalke), doch handelt es sich hier östlich des Baches nur um ein gewaltiges Trümmerwerk zum Teil viele Raummeter großer Blöcke, die von Harnischen durchsetzt werden, nach deren seltsam gedrehten Gleitflächen sie streckenweise zerfallen waren, als der Hügel barst. Die Kalkblöcke sind mit grusigem und tonig-mergeligem Gesteinswerk vergesellschaftet. Im S, wo der Grus überwiegt, ist die Anlagerung der Tone an diese seltsame Masse erschlossen, im SW wird sie mindestens ein Stück weit von den Tonen umfaßt. In der nördlichen Fortsetzung dieses Rückens liegt das Diebskögerl (Bild 7, Taf. II), aus denselben Kalken bestehend, das zwischen sich und dem Raschberg noch Raum läßt für einen Ausbiß roter Werfener Schichten.¹ Ich

Es wäre denkbar, durch Annahme einer Verwerfung allein das Zurückweichen der Liasgrenze gegen O erklären. Jedoch dürfte man einem solchen Bruche südlich vom Passe nur eine sehr geringe Sprunghöhe zuschreiben. Im Schnitt Abb. 2c ist gemäß dem großen Aufschluß überhaupt nichts davon zu sehen. Beim Diebskögerl reicht der Worfener Horizont nicht nur im W an die Oberfläche, auch im O war er ihr mindestens sehr nahe. Kittl's Profil läßt ihn im Almbereich als Horst zwischen zwei Brüchen hervortreten.² Im Text spricht er von der »Furche« der Paßregion, die »einem vielleicht nicht sehr bedeutenden Bruche entspricht«.³ Diese nicht ganz klare und etwas schwankende Auffassung ist schon deswegen nicht geeignet, dem oben Gesagten Abbruch zu tun. In ihrer Konsequenz war Kittl gezwungen, sich den Lias als auf einer mächtigen Platte von Hallstätter Kalk ruhend vorzustellen und aufzuzeichnen. Diese Vorstellung ist aber nach den neuen Aufschlüssen für den ganzen Bereich der Zerstörung in der Paßlandschaft restlos aufzugeben.⁴

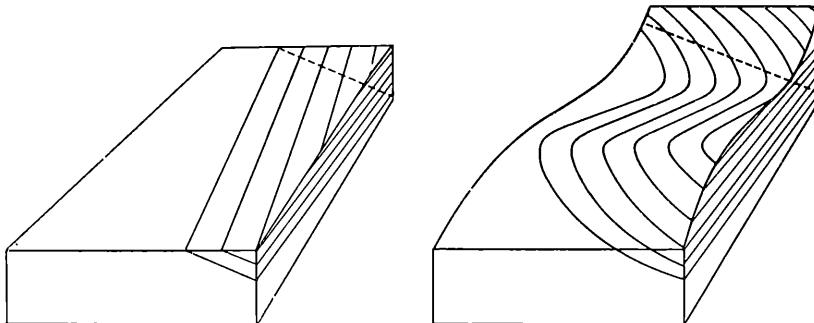
Abb. 3. Die Formen des Ausstreichens einer von SSE nach NNW streichenden Schichtenmasse auf der Oberseite eines nordsüdlich gerichteten Blockes mit rechteckigem Grundriß. Links ist die Oberseite des Blockes eben und wagrecht. Das Ausstreichen stimmt mit dem Schichtstreichen überein; rechts ist noch ein höheres, durch Außenkräfte erzeugtes Relief vorhanden. Die Schichten liegen in beiden Fällen ebenflächig aufeinander und fallen etwa 20° nach ENE. Die Verfolgung der Gesteinsgrenze an der Oberfläche erlaubt es, das Gleichbleiben, beziehungsweise die Veränderung der Lagerung auch auf solchen Flächen festzustellen, wo Aufschlüsse des Schichtfallens überhaupt fehlen.

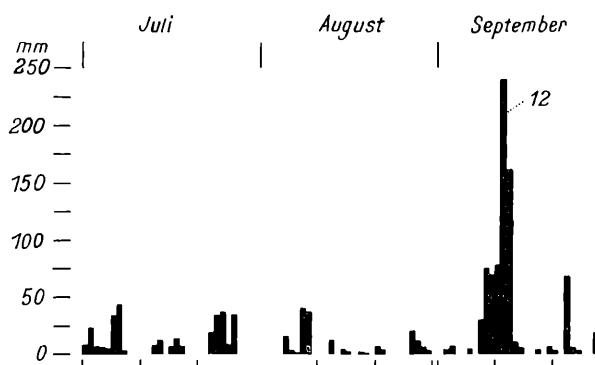
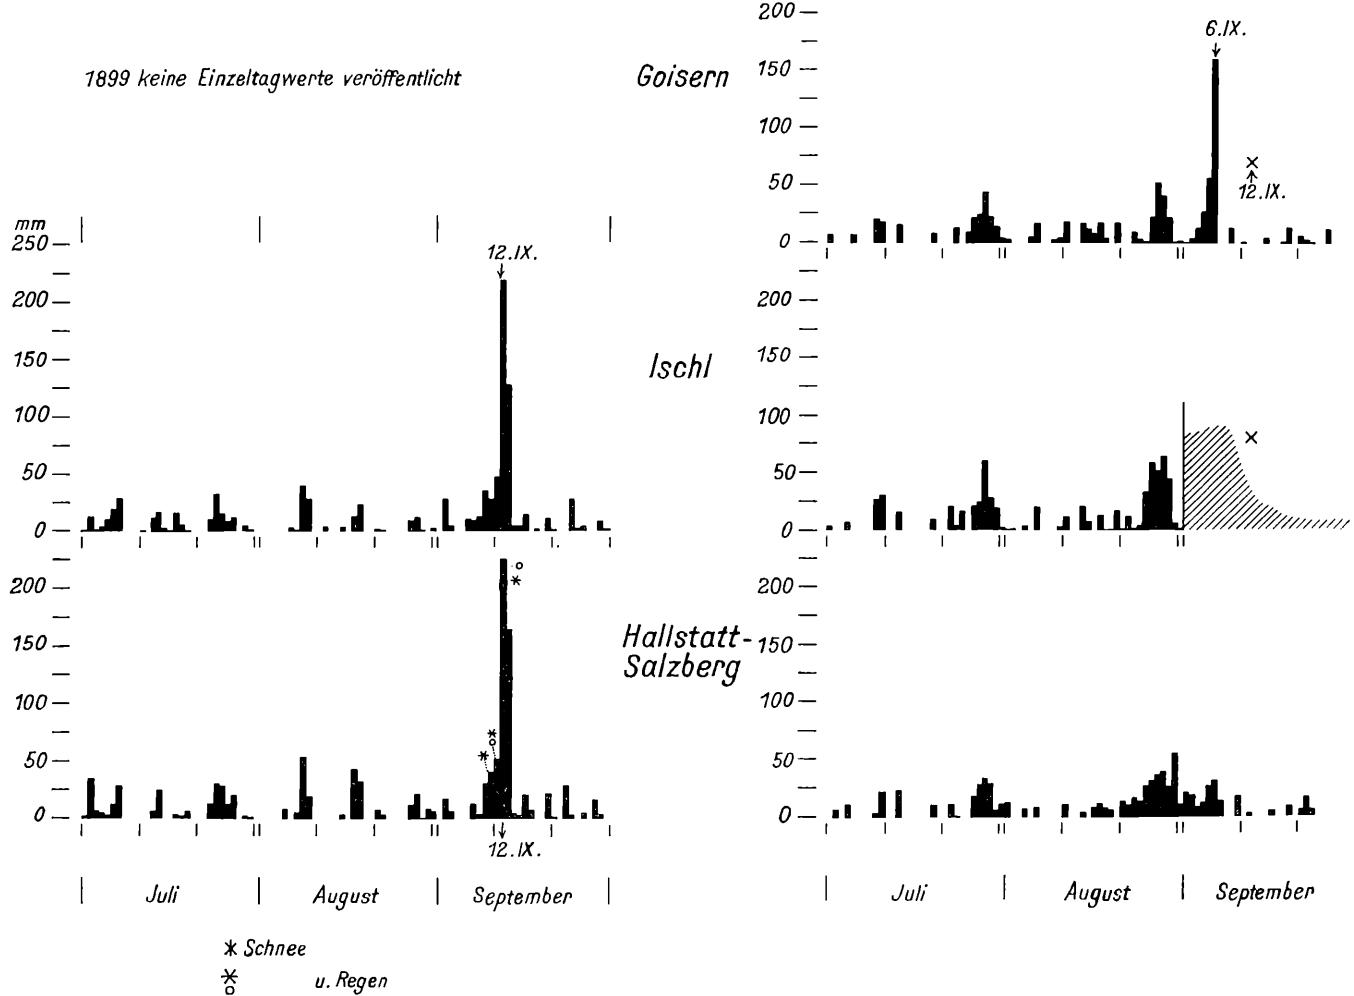
Abb. 4. Die täglichen Niederschläge in vier bedeutsam um den Sandling gelegenen Ombrometerstationen des Salzkammergutes, in den Sommern 1899 und 1920. Von ihnen war 1920 in Goisern, 1899 in Alt-Aussee der nasseste Sommer der 26jährigen Beobachtungsreihe. Beide Sommer brachten auch die höchsten Einzeltagwerte. Das X in der rechten Reihe bezeichnet die Mitternacht vom 12. auf den 13. September 1920, um welche Zeit die Verheerungen bei der Sandlingalpe im vollen Umfange losbrachen. Das Aufhören der Beobachtungen in Ischl infolge des Hochwassers seit 1. September 1920 ist durch Schraffur deutlich gemacht. Unter den Niederschlagswerten sind die Dekaden der Kalendermonate und die verbleibenden Resttage durch Striche vermerkt.

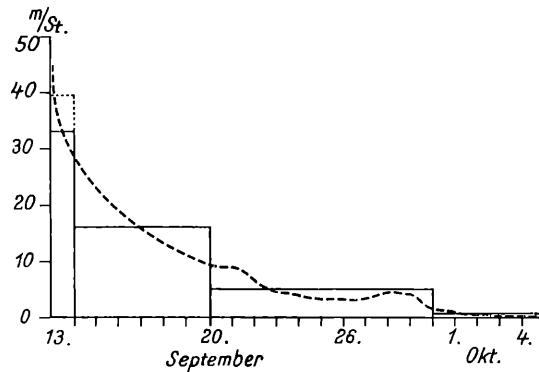
Abb. 5. Die gestrichelte Linie ist die Kurve der Geschwindigkeiten in Stundenmetern für die Stirne des Gesteinsstromes während der angegebenen Folge von Tagen seit Beginn der Verheerung. Die Geschwindigkeit in den allersten Stunden nach Ausbruch der Bewegung kann nicht extrapoliert werden und ist daher weggelassen. Vgl. den Text. Die Geschwindigkeiten nach dem 5. Oktober sind als zu klein nur in Tabellenform mitgeteilt.

Die durchschnittlichen Geschwindigkeiten an der Stirne zeigt Abb. 5 in den Ordinaten der Rechtecke, die Zeit ist die Abszisse, das Datum ist dazu geschrieben. Die obere Wagrechte der Vierecke gibt zugleich an, auf welchen Zeitabschnitt sich der Durchschnittswert bezieht. Wenn man die Mittelpunkte dieser oberen Rechteckseiten durch einen Kurvenzug verbindet und vom 21. bis 26. September, wo die Insel eingeschlossen wurde, eine kleine Verlangsamung einschaltet, ferner am 19. September gegen Abend höchstens 10 m Stundengeschwindigkeit einsetzt, so bekommt man ein ungefähres Bild des wirklichen Ganges der Stundengeschwindigkeiten und sieht deutlich, wie jene erst rasch, dann langsamer abnehmen. Der Durchschnittswert von 15 bis 16 Stundenmetern vom 13. bis zum 19. September ist reichlich berechnet. Es liegt ihm die Annahme des Herrn Försters Lupert zugrunde, daß die Messungsstelle, welche die Masse am 19. September erreichte, 2600 m von dem Ort des Ausbruches entfernt sei. Meine Karte läßt nicht einmal 2300 m als zurückgelegten Weg annehmen, freilich ohne die Krümmungen des alten Talverlaufes und bei einiger Unsicherheit in der Lage des Ausrisses.¹

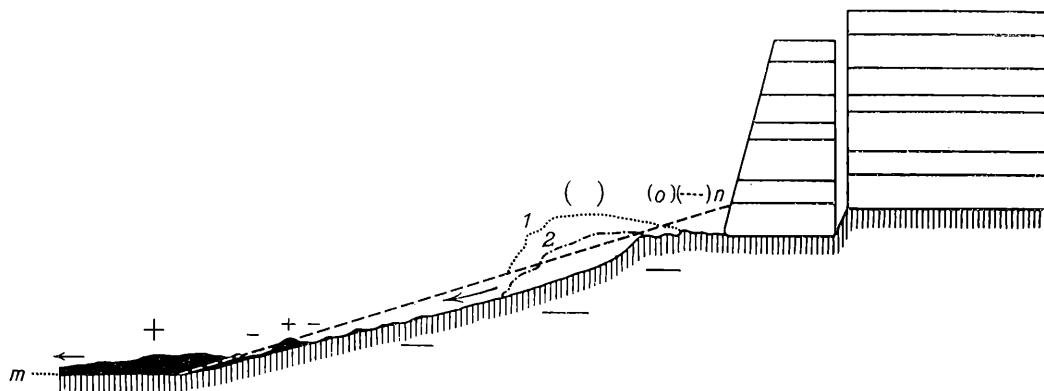
Abb. 8. Die Folgen einer Absitzung dicker klüftiger Felsen bei genügend stark geneigtem Vorgelände, dessen nach der Tiefe zu abnehmende Feuchtigkeit nirgends so groß ist, daß es von sich allein in Bewegung käme. Die hervorgequetschten nassen Tone können nicht die theoretischen Geländeerhöhungen 1 oder 2 bilden, sondern müssen in der durch die Pfeile bezeichneten Richtung abfließen. Erst auf flacherem Grunde bleiben sie als zusammenhängende Erhöhung (schwarz gezeichnet) liegen. Dabei wird der steile Teil der ursprünglichen Fläche $m-n$ (gestrichelt) völlig zerstört, und zwar: erstens oben durch Niederpressung der im Vergleich zum hervorquellenden Brei etwas festeren Oberfläche (besonders bei Unterschiebung), zweitens durch die Erosion der abfließenden Massen, drittens durch kleinere zurückbleibende Ablagerungen auf erodiertem Grunde. In Abb. 8 wurde eine wahrscheinlich sehr übertriebene Erosionsleistung der Tone zur Verdeutlichung des Bildes angenommen. Da hier in den Tonbrei keine eckigen Felstrümmer geraten, ist ihm nur eine bescheidene Abnutzung des Untergrundes zuzuschreiben. Die Zeichen + und - sind, soweit sie die wirklichen Höhenänderungen betreffen, stark gezeichnet, insofern sie nur den hier unterdrückten theoretischen Verhältnissen der Abb. 6 entsprechen, sind sie nur gestrichelt und eingeklammert. Der Beginn der konkaven Strecke des Schnittes wurde an die unterste, noch einigermaßen wahrscheinliche Stelle gezeichnet, wo sich die zuletzt an den Tag vorgeschobenen Tone der Tiefe loslösen konnten und mußten, weil für sie der vorgefundene Neigungswinkel zu groß war (vgl. den Text). Diese Tone schufen dabei das obere Ende der bis zum trockeneren Untergrunde des Schräghanges $m-n$ hinabgreifenden Erosion. Die Zeichnung trägt schließlich auch der Tatsache Rechnung, daß Aufreibungen auch im Bereich verminderter Meereshöhen möglich sind.

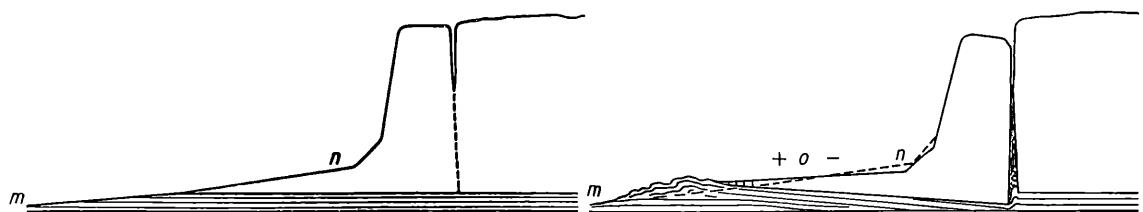
Abb. 9. Die Höhenänderungen bei einer Absitzung, wenn das feste klüftige Hangendgestein über der plastisch werdenden Unterlage morphologisch auskeilt. Der Nullpunkt der Höhenänderung in diesem Schnitte liegt im festen Gestein, das eine Schaukelbewegung erleidet. Sein dünnes Ende ist an den Rissen durch den Zug und Druck der entweichenden Unterlage bedroht, damit ist auch die Erhaltung der +o- und 0-Werte der Höhenänderung gefährdet.

Kehren wir zur Annahme sanfter Böschungen in den Tonen zurück, nehmen wir aber dazu an, daß auf ihnen eine klüftige sich ausdünrende Felsmasse liegt (vgl. Abb. 9). Findet unter diesen Umständen eine Absitzung statt, so wird das dünne Ende des Hangendgesteinss mit emporgepreßt. Der Nullwert der Höhenänderung hat seinen Ort im festen Gestein, das im Bereich der Aufreibung durch Risse die

'Beanspruchung verrät. Dabei kommt es also vor, daß Felslagen emporgehoben werden, die für sich allein schon ein, wenn auch geringfügiges Ausweichen einer zähflüssig gewordenen Unterlage bewirken müßten. Das aufliegende Gestein zeigt hier nicht nur in den Höhenverhältnissen der Oberfläche eine Art Schaukelbewegung, sondern es hat sie auch als Masse mitgemacht, wie dies, aus anderen Ursachen, bei der Gebirgsbildung vorkommt. Dabei ist eine gewisse Gefahr vorhanden, daß das dünne Ende des Hangendgesteinss durch die tonige Unterlage beim Hervorquellen abgerissen wird. Denn dem allgemein bei jeder Absitzung auf die lastenden Felsen ausgeübten Zug, von dem schon im Text zu Abb. 6 die Rede war, kommt hier der Umstand entgegen, daß der schwache Endkeil des Hangendgesteinss wegen der Klüftigkeit nicht sehr fest mit der Hauptmasse zusammenhängt. Daß dieser Zug auf das Ende des Gesteinskeiles den Nullpunkten der Höhenänderung im Felsen in bedrohliche Nähe kommen kann, ist klar. Die nassen Tone werden gemäß Abb. 9 vom Anfang bis zum Ende im Längsschnitt wie aus einer Tube

herausgedrückt: ihre untere Wand bilden die trockenen Tone, ihre obere der Hangendfels, der aber als Wandung betrachtet an der Mündung mehr oder weniger der Beanspruchung erliegt.

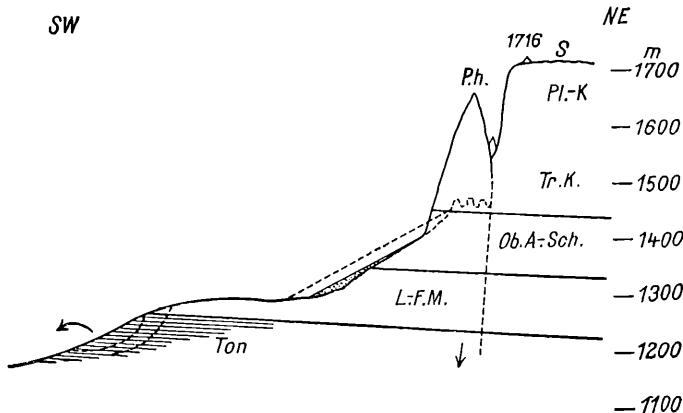
Abb. 10. Schnitt nahezu NE bis SW entsprechend der Pfeilrichtung »G« in Abb. 1. Wie dort auch die Bezeichnung der Gesteine. Gestrichelt: die wichtigsten Oberflächenzüge nach dem Ereignis. P. h. = Pulverhörndl. Das Ganze ist die Verwirklichung des theoretisch wichtigen Falles, daß das feste Hangendgestein sich über den plastischen Tonen ausdünnst, wo diese durch eine Steilböschung angeschnitten sind. Der krumme Pfeilstrich deutet den Bewegungssinn der im Bereich der späteren Ausrißnische hervorquellenden Tone an. Da die Senkung nicht berücksichtigt ist, um die Tone in ihrer Ausgangslage zu zeigen, liegt hier die Trümmerhalde unter den Resten des Felsturmes höher als die alte Schutthalde, anstatt tiefer.

Steigern wir theoretisch die Verwicklungen weiter, so können sie bereits wieder durch einen der Natur entnommenen Schnitt illustriert werden (vgl. Abb. 10). Hier dünnst sich der Hangendfels über solchen Tonen aus, die zugleich durch eine schräge Steilböschung angeschnitten sind. Auch in diesem Falle wirkt das Abfließen der hervorquellenden Tone der Entstehung oder Erhaltung einer Höhenzunahme entgegen. Wohl wird hinter der Ausbruchsstelle der Hangendfels in die Höhe gehoben, sowie es Abb. 9 zeigte. Aber im Falle der Abb. 10 wird sein Endkeil unbedingt vernichtet. Denn leicht kann das Abfließen der hervorquellenden Tone rascher erfolgen als deren Nachdrängen. Dann wird der feste Fels nicht nur nach vorwärts abgerissen, sondern es muß eine Konkavität entstehen, in die er noch während der Ausquetschung der Tone hinabbricht, so daß seine Trümmer auf und in dem Zähfluß davonschwimmen. Was vom Hangendgestein zurückbleibt, krönt dann die Konkavität in eindrucksvoller Weise. Eine großartige Ausrißnische muß auf jeden Fall entstehen, spätestens nach Erlahmen der Ausquetschung, wenn der nasse Ton, der schließlich an der Steilböschung ansteht, unter seinem eigenen Gewicht ausfließt, ohne daß noch welcher nachrückt.

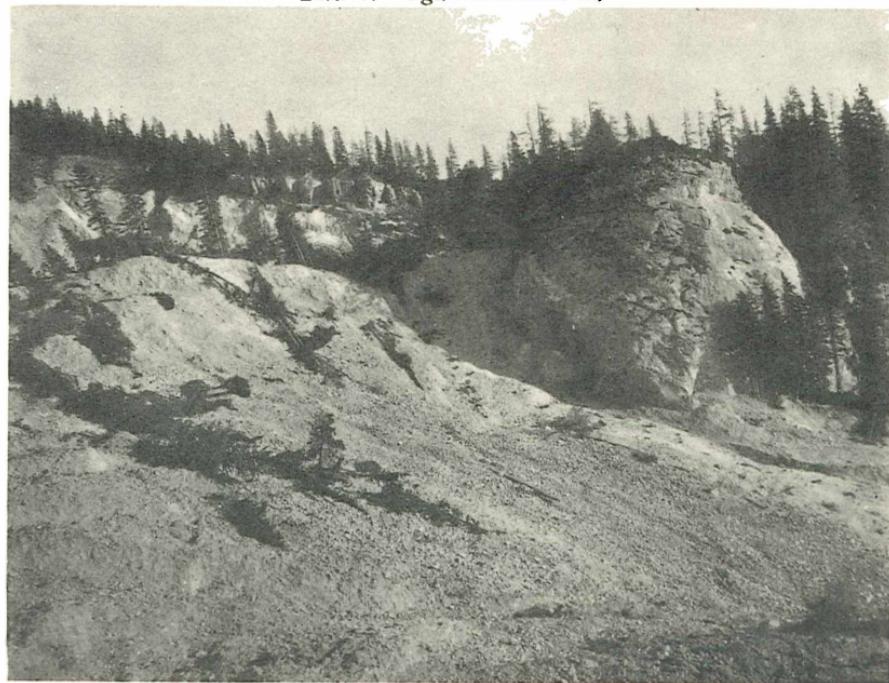
Bild 8. Vgl. Abschnitt II, V, VI u. VII.

Bild 8. Blick gegen den Südteil der östlichen Ausrißnische. Der mit Baumleichen belegte zerrüttete Hügel aus Liasmergeln saß über den Tonen ab, die er in der Richtung auf den Hauptgesteinstrom hervorquetschte, welcher diese Tone unterschnitten und des Widerlagers beraubt hatte. Der rundliche Felsturm leitet das Auftreten des Hallstätter Kalkes am Ostgehänge ein. Rückwärts, von geologischen Orgeln durchsetzt, eine Kalk- und Kalkmergelbrekzie.

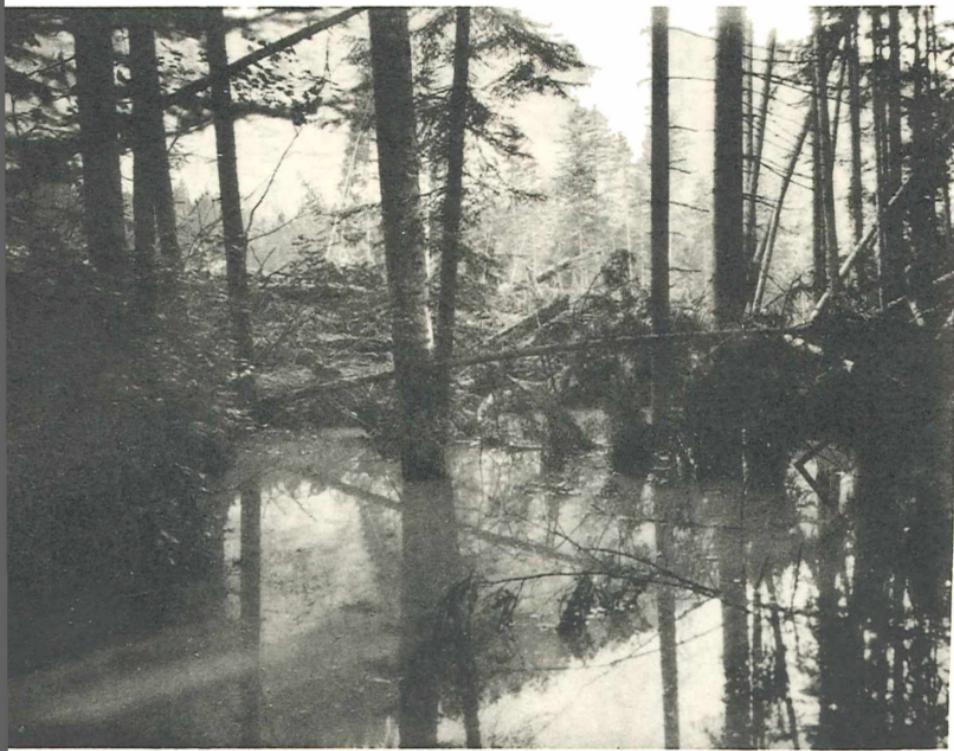
Bild 12. Vgl. Abschnitt VI.

Bild 12. Stausee an der Mündung eines rechten Nebenbaches, oberhalb der vom Gesteinsbrei umflossenen Insel. Im Hintergrunde die von einem randlichen Verhau von Bäumen bedeckte stauende Masse. Die Durchfeuchtung des Untergrundes brachte auch außerhalb der strömenden Zunge stehende Bäume im Vordergrund und hinter dem Beschauer Umsinken.
