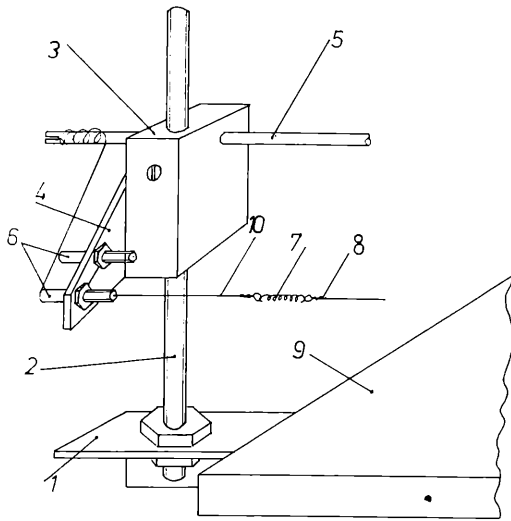
gleich unterschiedlich starke Vorschubbewegungen während des Schneidvorganges aus, bei denen andernfalls der Draht zerreißen würde. Das andere Ende der Zugfeder wird ebenfalls mittels eines kurzen Stück Drahtes durch die untere Buchse geführt und hinter ihr befestigt. Die Buchsen jeder Seite müssen leitend miteinander verbunden sein. Als Stromversorgung dient ein 12-V-„Ladefix“. Den Widerstandsdraht gewinnt man z. B. aus einer defekten Kochplatte.

Durch gleichzeitiges Verschieben der Klötze lassen sich senkrechte Schnitte ausführen. Dabei ist es vorteilhaft, den Schaumstoff zu unterlegen und oberhalb zu beschweren. Durch Arretierung der Klötze in der gewünschten Höhe mittels zusätzlicher Muttern auf den Gewindebolzen lassen sich waagerechte Schnitte ausführen, wenn der Schaumstoff in Längsrichtung bewegt wird.

Durch Kombination beider Schnitttrichtungen können z. B. Rillen für „Spannbretter“ ausgeschnitten werden.

- (Teil 1) Winkeleisen,  $20 \times 20 \times 600$
- (Teil 2) Gewindebolzen,  $M 8 \times 300$
- (Teil 3) Kunststoffklötze,  $25 \times 25 \times 100$
- (Teil 4) Ausleger,  $3 \times 40$
- (Teil 5) Querstab,  $6 \times 300$
- (Teil 6) Telefonbuchsen
- (Teil 7) Zugfeder,  $5 \text{ } \varnothing \times 25$
- (Teil 8) Öse
- (Teil 9) Holzplatte,  $500 \times 600 \times 20$
- (Teil 10) Widerstandsdraht
