KULTURGESCHICHTLICHE PROBLEME OBERÖSTERREICHS V.

Von Lothar Eckhart

Archäologische Untersuchungen in der „Benedictus-Kapelle“ der Pfarr-(Stifts-)kirche von Mondsee

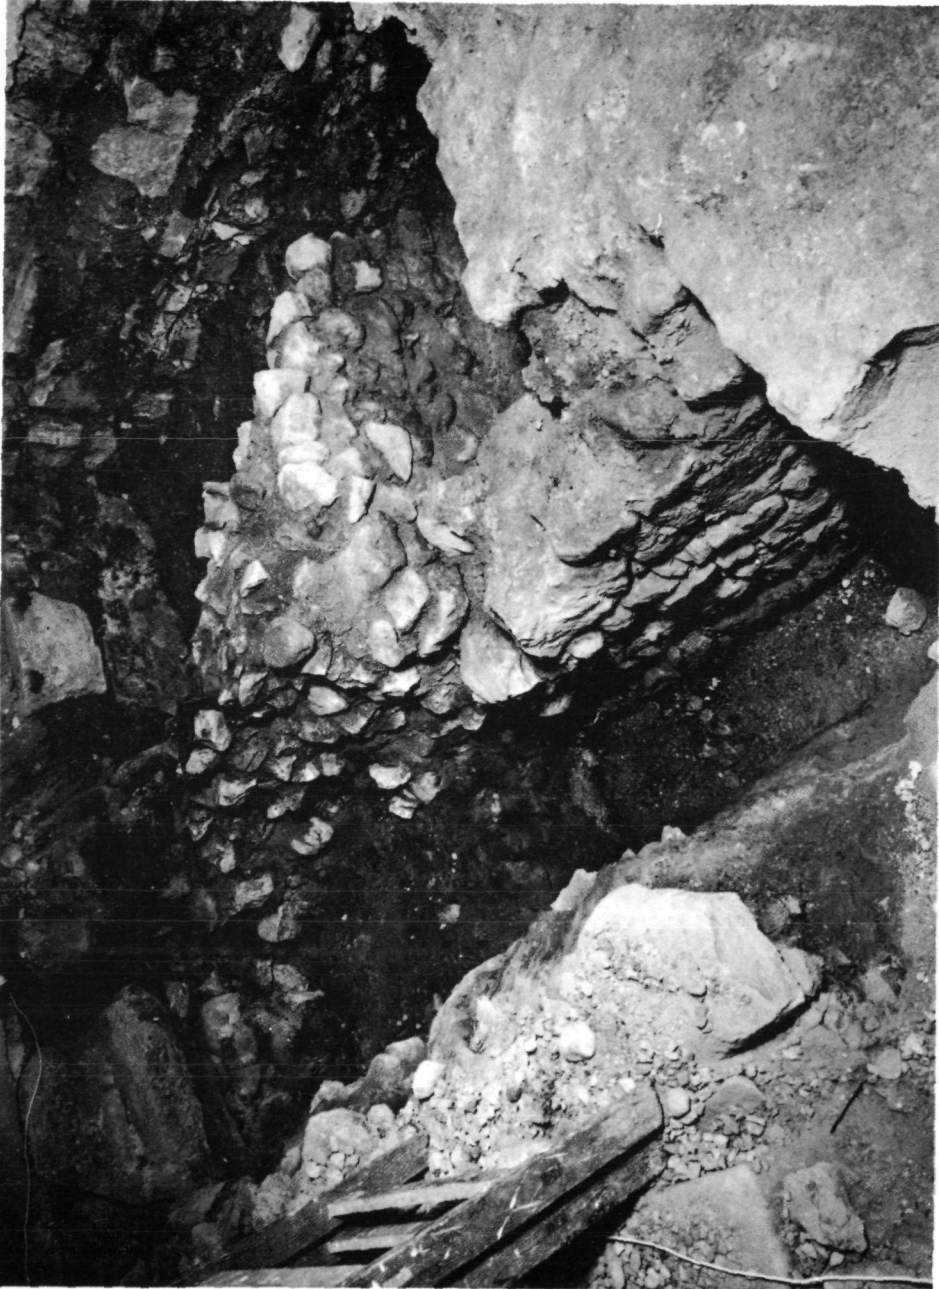
Abb. 1 Pfarr-(Stifts-)Kirche Mondsee, "Benedictus-Kapelle", Ostteil, Grabungsbefund gegen Südosten (vorne Mauer B, durchgeschlagen vom Mauerkreuz C, dessen Ost-West-Mauer unter der Türöffnung der Kapelle nach Osten zieht (zu Seite 65 ff).

Die Ergebnisse der räumlich beschränkten Grabung sind außerordentlich bedeutsam, über die Bautenabfolge informiert zunächst Textabb. 2. Das älteste Relikt auf dem Plan ist die Mauer B aus mittlerem bis großem Bachgeschiebe mit reichlicher Mörtelbindung (Tafelabb. 1). Die Steine, darunter wenig gebrochene, sind in maximal sieben Scharen sorgfältig gelegt, dadurch, daß man sich bemühte, eine plane Steinseite nach außen zu drehen, macht die Mauerwange trotz zerklüfteter Fugen einen einiger-

Die Mauer B wird durch das Mauerkreuz C, das sie durchschlägt, im Osten erledigt (Textabb. 2, 3; Tafelabb. 1, 2). Es besteht aus mittelgroßem bis großem Bachgeschiebe (teilweise auch Bruchsteine) ohne nennenswerte Mörtelbindung. Die Steine sind unregelmäßig gelegt, dazwischen befindet sich lockere, bräunliche, sandige Erde mit Mörtel- und Brandspuren (vereinzelt vermorschte Mörtelknollen) und Ziegelbruch. Die Ost-West-Mauer des Mauerkreuzes C setzt sich unter der östlichen Türöffnung der Benedictus-Kapelle mit ca. 1,00 m Breite nach Osten fort und

Die nächstjüngeren Baureste sind mit der gleichfalls schräg zum Kapellen-Rechteck verlaufenden, oberen Fundamentstufe E gegeben, die unorganisch auf der unteren Fundamentstufe D aufsitzt und beidseitig, wahrscheinlich ebenfalls wieder für eine nicht fundierte Türöffnung, die Ost-West-Mauer des Mauerkreuzes C ausspart (Textabb. 2; Tafelabb. 1, 2).

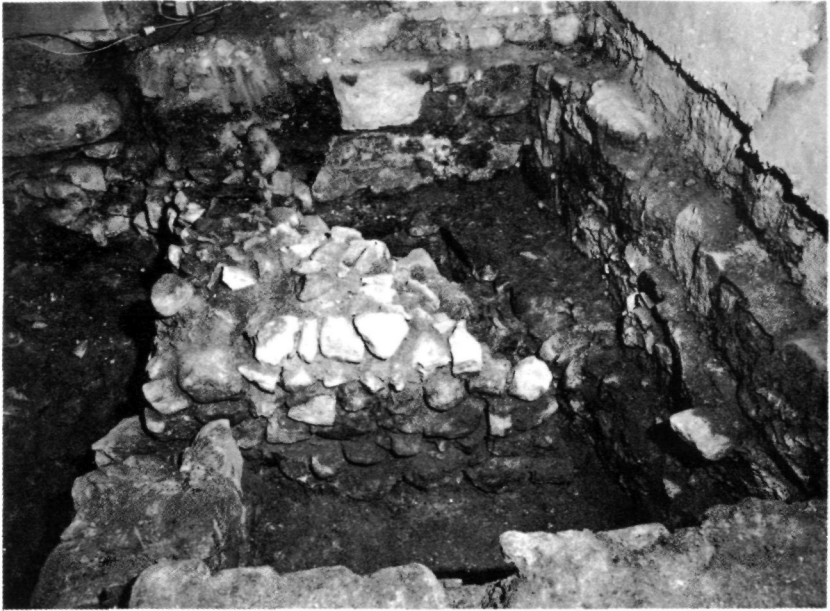
Abb. 2 Pfarr-(Stifts-)kirche Mondsee. "Benedictus-Kapelle", Ostteil, Grabungsbefund gegen Osten (dieselbe Mauersituation wie Tafelabb. 1; rechts die untere schräge Fundamentstufe D, darüber die obere schräge Fundamentstufe E).

Der auf das Mauerkreuz C zeitlich folgende Bauteil ist die untere schräge Fundamentstufe D (Textabb. 2; Tafelabb. 2, 3), die den Südmarm kappt und wahrscheinlich auch noch dessen Ostkante dezimiert, so daß der Südmarm ursprünglich bei 1,80 m breit gewesen sein dürfte. Merkwürdigerweise nimmt die untere schräge Fundamentstufe D, obwohl sie die südliche Quermauer des Mauerkreuzes C ruiniert, auf dessen Ost-West-Mauer Rücksicht, indem sie davor endet (Textabb. 2); möglicherweise gab es hier schon eine ältere Türöffnung, die im Fundament ausgespart wurde. Die untere schräge Fundamentstufe D gehört auf keinen Fall zeitlich zum aufgehenden Mauerwerk der Benedictus-Kapelle.

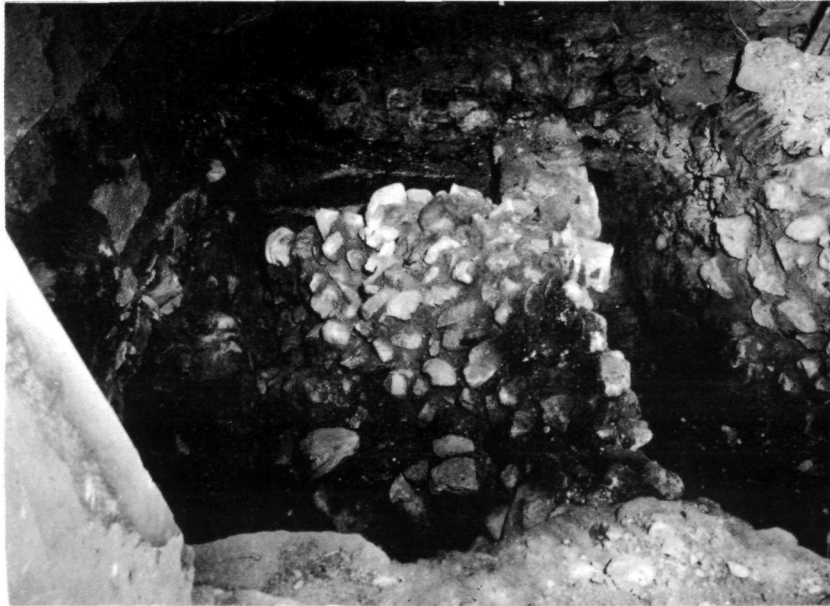
Abb. 3 Pfarr-(Stifts-)kirche Mondsee. "Benedictus-Kapelle", Ostteil, Grabungsbefund gegen Westen (vorne Mauerkreuz C, dahinter Mauer B, überlagert von der Ostwange der Mörtelgußplatte E).

knickt im Westen sowohl nach Norden als auch nach Süden in eine Quermauer um, so daß sich eine Art T-förmiger Mauerkopf (mit breiterer Südmauer bei fluchtender Westkante) ergibt (Textabb. 2); die Nordmauer ist ca. 1,35 m breit und wurde bei den seinerzeitigen Bauarbeiten in Unkenntnis des Sachverhaltes zum größten Teil durchgeschlagen (Textabb. 3; Tafelabb. 1, 2). Unter der Nord-Süd-Quermauer des Mauerkreuzes C befinden sich die Reste der durchgeschlagenen Mauer B in Form von konzentriertem, zersetztem, mit lehmiger Erde vermischem Mörtelschutt (= B' der Textabb. 3). Diese Abbildung zeigt auch deutlich den Niveauunterschied der Fundamentsohlen der Mauern B und C, letztere liegt als jüngere um ca. 0,25 m höher, von ihrer originalen Krone hat sich nirgends mehr etwas erhalten (Tafelabb. 3).
