EINE RISSZEITLICHE HANGBEWEGUNG „AM GOLDGUT“ (KL. REIFLING, OÖ.) UND IHRE AUSWIRKUNGEN AUF DEN ENNSLAUF

Von D. van Husen und W. L. Werneck

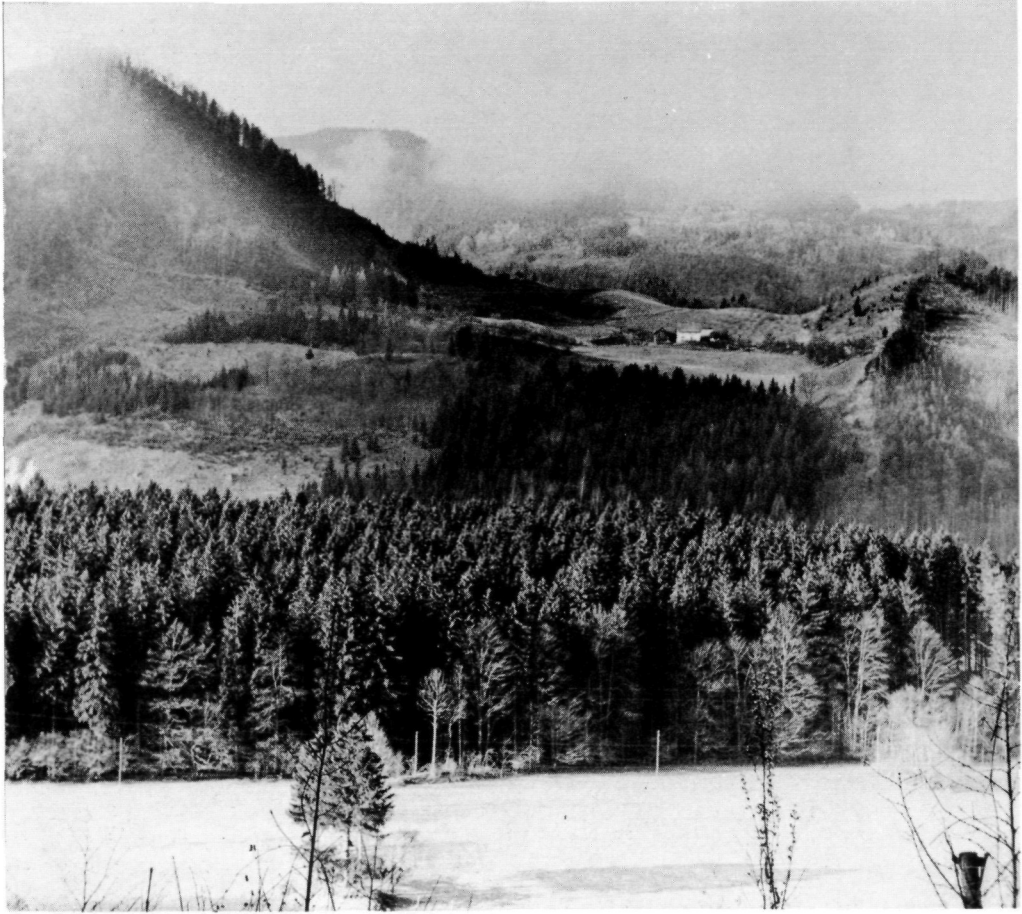
Abb. 4: Blick vom rechten Ennsufer in die Hohlform der rißzeitlichen Gleitung. In Bildmitte das „Goldgut“.

Die heutige Morphologie des Rückens ist deutlich durch die Hohlform rund um das „Goldgut“ geprägt, die den Kamm und die E-Flanke auf ca. 400 m Länge unterbricht (Abb. 4). Umschlossen wird sie durch eine ca. 20 bis 30 m hohe Steilstufe, die sich im S durch eine deutliche Versteilung des Hanges, im W und N durch einen ebenso hohen abschließenden Rücken dokumentiert. Die Abrißnische ist zwar deutlich, tritt aber nicht mehr so steil und scharf wie bei jüngeren Hangbewegungen in Erscheinung, da sie besonders am südlichen und nördlichen Rand von bewachsenen

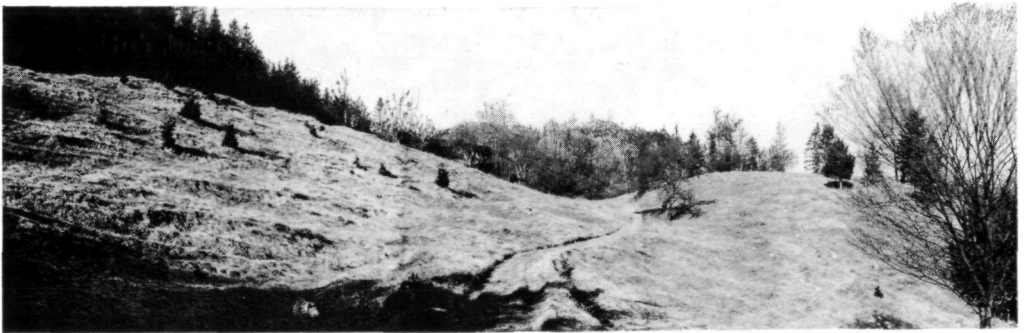
Abb. 5: Morphologie am südlichen Rand der Gleitmasse, Blickrichtung nach N.

Schutthalden verdeckt wird. Die bewegte Masse selbst stellt besonders im nördlichen Teil eine zwar unruhige aber verhältnismäßig ebene Fläche dar. Im südlichen Teil dagegen wird die Oberfläche hauptsächlich durch N-S streichende, runde Rücken geprägt (Abb. 5), die in der Höhe treppenartig nach E absteigend eine Reihe von Rückfallkuppen bilden. Zwischen diesen Rücken, aber auch in den kleineren Hohlformen der übrigen Oberfläche sind feuchte Stellen zu beobachten. Sie stellen die Reste der einst teilweise abflußlosen Nackentälchen dar, die aber heute bereits durch die rückschreitende Erosion erreicht und weitgehend entwässert sind. Alle Formen sind stark gerundet und bewachsen, so daß nur an ganz wenigen Stellen Aufschlüsse vorhanden sind. Im E wurde die bewegte Masse über eine große Strecke vom Ennslauf unterschritten und bricht heute in einem Steilabfall zu diesem ab. Nur am nördlichen Flügel ist ihr die Niederterrasse vorgelagert.

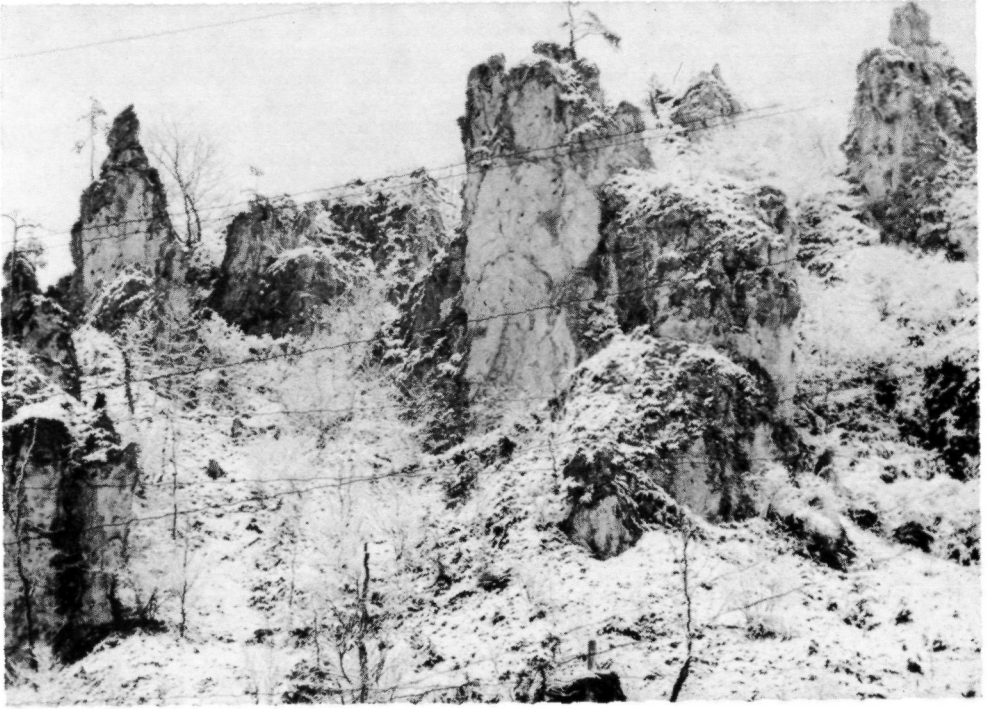
Abb. 1: Die Felsstürme (Dolomit) am rechten Ennsufer oberhalb KW Schönau.

Dieser Talfüllung liegt am orographisch rechten Hang ein Schwemmkegel auf. Er besteht ausschließlich aus Hauptdolomitschutt des Pfaffensteins, dessen Steilabfall an dieser Stelle besonders stark zerklüftet und in Türme aufgelöst ist (Abb. 1). Die Korngröße des Schwemmmaterials ist ziemlich gleichmäßig, wobei die einzelnen Komponenten kaum über 2 cm erreichen und selten unter 2–3 mm Größe absinken. Die Feianteile treten eher zurück und sind hauptsächlich auf einzelne Lagen beschränkt. Das Material, das an der Wurzel des Kegels mit ca. 40°, an seinem Fuß mit ca. 10–15° einfällt (Abb. 2), ist kaum klassiert und geschichtet. Kornform und Korngröße entsprechen gut dem Bild des unter Frosteinwirkung des Hochgebirges kleinstückig zerfallenden Hauptdolomites der Nördlichen Kalkalpen, die Ablagerungsbedingungen einem Abtransport teils durch Schwerkraft, hauptsächlich aber murenartig durch temporäre stärkere Wasserführung. An der Wurzel dieses gleichförmigen Sedimentes liegen in einer Lage größere Blöcke (bis 1 m³), die einem kleinen Bergsturz zugeordnet werden können. Der Kegel, der zweifelsohne subaerisch und wahrscheinlich unmittelbar nach dem Rückzug des Eises durch starke Schutzzufuhr nach dem Auftauen des Hanges gebildet wurde, ist im Bereich des Baugrubenaufschlusses von einer im bergfeuchten Zustand bindigen, hellgraubraunen Schlufflage ummantelt, die von ca. 15 cm Stärke an der Wurzel des Kegels gegen den Fuß hin mächtiger wird und hier mit 0,5 m gemessen werden konnte (Abb. 3). Gebildet wird sie aus Schluff, der in der Hauptsache aus feinst zerriebenem Karbonat besteht und unverwittert ist. Sie stellt das Sediment eines Sees dar, der am Ende der Sedimentation des Schwemmkegels hier bis in eine Höhe von ca. 390 m NN aufgestaut wurde und von G. Blumau bis in den Raum Falkenau–Schlechtau gereicht hat. Wahrscheinlich handelt es sich bei dem Detritus um die Gletschertrübe der in der Nähe gelegenen Gletscherzunge des Ennsgletschers im Spätriß.
