EINE RISSZEITLICHE HANGBEWEGUNG „AM GOLDGUT“ (KL. REIFLING, OÖ.) UND IHRE AUSWIRKUNGEN AUF DEN ENNSLAUF

Von D. van Husen und W. L. Werneck

Der Baugrubenaufschluß Ennskraftwerk Schönau

Die Hangbewegung „Am Goldgut“

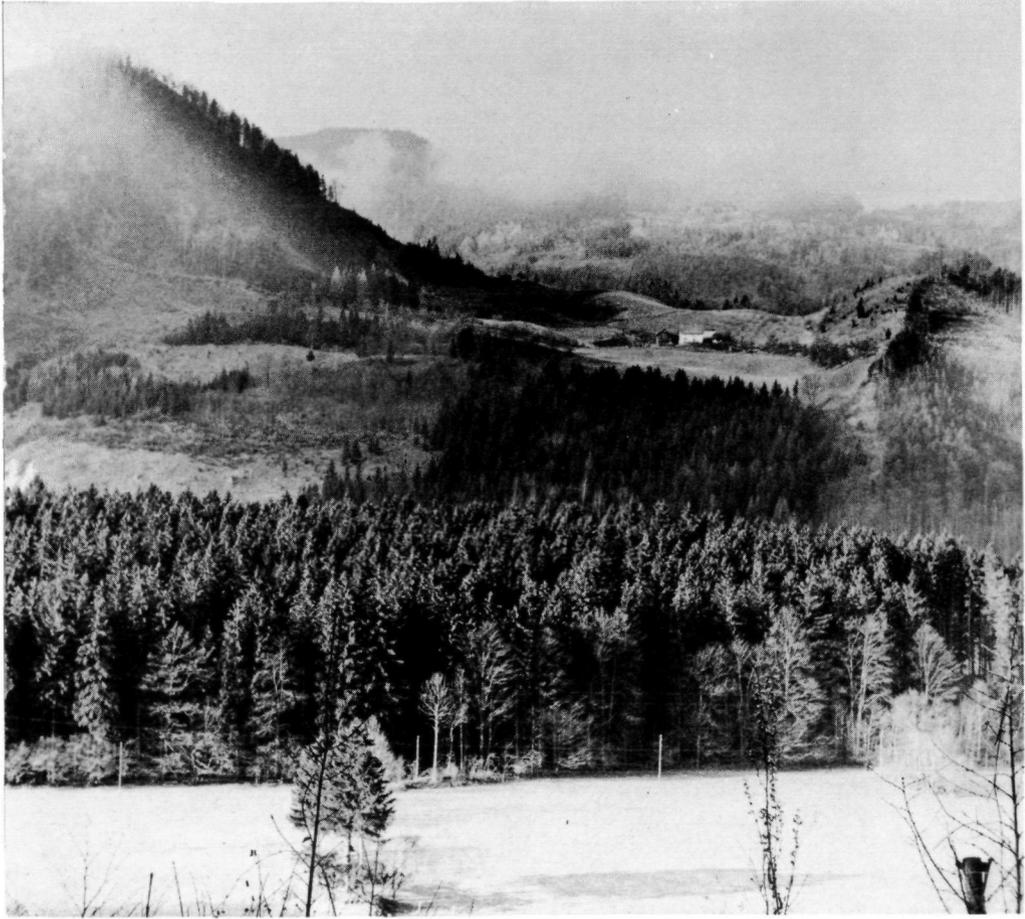
Abb. 4: Blick vom rechten Ennsufer in die Hohlform der rißzeitlichen Gleitung. In Bildmitte das „Goldgut“.

Die heutige Morphologie des Rückens ist deutlich durch die Hohlform rund um das „Goldgut“ geprägt, die den Kamm und die E-Flanke auf ca. 400 m Länge unterbricht (Abb. 4). Umschlossen wird sie durch eine ca. 20 bis 30 m hohe Steilstufe, die sich im S durch eine deutliche Versteilung des Hanges, im W und N durch einen ebenso hohen abschließenden Rücken dokumentiert. Die Abrißnische ist zwar deutlich, tritt aber nicht mehr so steil und scharf wie bei jüngeren Hangbewegungen in Erscheinung, da sie besonders am südlichen und nördlichen Rand von bewachsenen

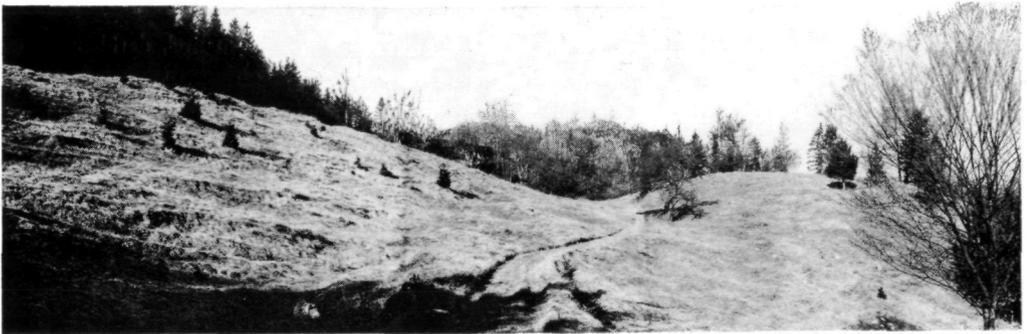
Abb. 5: Morphologie am südlichen Rand der Gleitmasse, Blickrichtung nach N.

Schutthalden verdeckt wird. Die bewegte Masse selbst stellt besonders im nördlichen Teil eine zwar unruhige aber verhältnismäßig ebene Fläche dar. Im südlichen Teil dagegen wird die Oberfläche hauptsächlich durch N-S streichende, runde Rücken geprägt (Abb. 5), die in der Höhe treppenartig nach E absteigend eine Reihe von Rückfallkuppen bilden. Zwischen diesen Rücken, aber auch in den kleineren Hohlformen der übrigen Oberfläche sind feuchte Stellen zu beobachten. Sie stellen die Reste der einst teilweise abflußlosen Nackentälchen dar, die aber heute bereits durch die rückschreitende Erosion erreicht und weitgehend entwässert sind. Alle Formen sind stark gerundet und bewachsen, so daß nur an ganz wenigen Stellen Aufschlüsse vorhanden sind. Im E wurde die bewegte Masse über eine große Strecke vom Ennslauf unterschritten und bricht heute in einem Steilabfall zu diesem ab. Nur am nördlichen Flügel ist ihr die Niederterrasse vorgelagert.

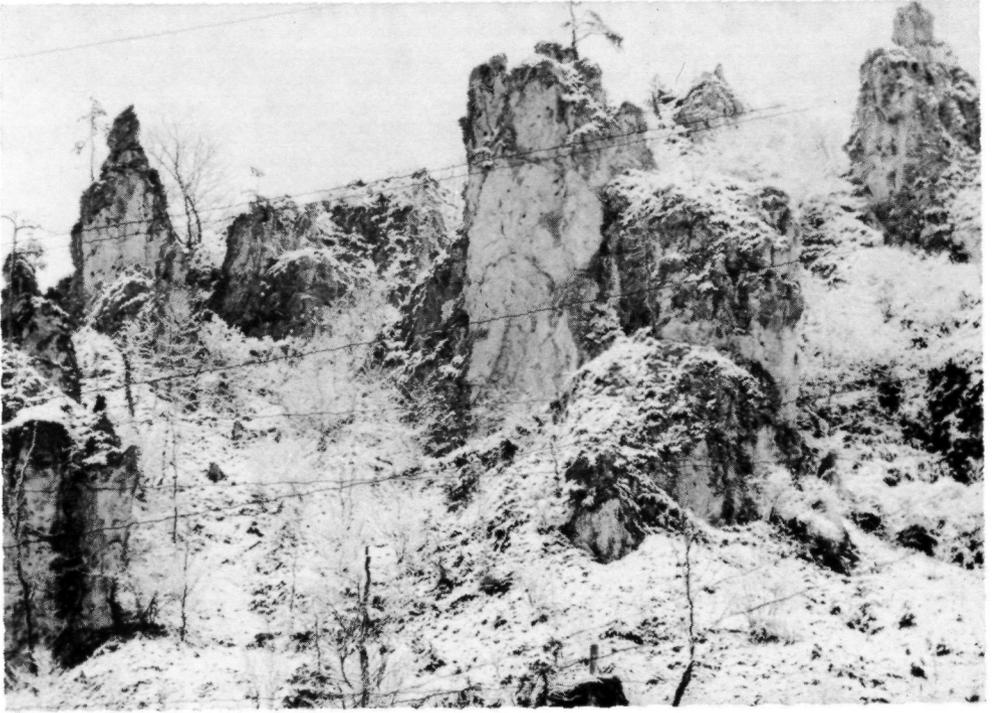
Abb. 1: Die Felsstürme (Dolomit) am rechten Ennsufer oberhalb KW Schönau.

Dieser Talfüllung liegt am orographisch rechten Hang ein Schwemmkegel auf. Er besteht ausschließlich aus Hauptdolomitschutt des Pfaffensteins, dessen Steilabfall an dieser Stelle besonders stark zerklüftet und in Türme aufgelöst ist (Abb. 1). Die Korngröße des Schwemmmaterials ist ziemlich gleichmäßig, wobei die einzelnen Komponenten kaum über 2 cm erreichen und selten unter 2–3 mm Größe absinken. Die Feianteile treten eher zurück und sind hauptsächlich auf einzelne Lagen beschränkt. Das Material, das an der Wurzel des Kegels mit ca. 40°, an seinem Fuß mit ca. 10–15° einfällt (Abb. 2), ist kaum klassiert und geschichtet. Kornform und Korngröße entsprechen gut dem Bild des unter Frosteinwirkung des Hochgebirges kleinstückig zerfallenden Hauptdolomites der Nördlichen Kalkalpen, die Ablagerungsbedingungen einem Abtransport teils durch Schwerkraft, hauptsächlich aber murenartig durch temporäre stärkere Wasserführung. An der Wurzel dieses gleichförmigen Sedimentes liegen in einer Lage größere Blöcke (bis 1 m³), die einem kleinen Bergsturz zugeordnet werden können. Der Kegel, der zweifelsohne subaerisch und wahrscheinlich unmittelbar nach dem Rückzug des Eises durch starke Schutzzufuhr nach dem Auftauen des Hanges gebildet wurde, ist im Bereich des Baugrubenaufschlusses von einer im bergfeuchten Zustand bindigen, hellgraubraunen Schlufflage ummantelt, die von ca. 15 cm Stärke an der Wurzel des Kegels gegen den Fuß hin mächtiger wird und hier mit 0,5 m gemessen werden konnte (Abb. 3). Gebildet wird sie aus Schluff, der in der Hauptsache aus feinst zerriebenem Karbonat besteht und unverwittert ist. Sie stellt das Sediment eines Sees dar, der am Ende der Sedimentation des Schwemmkegels hier bis in eine Höhe von ca. 390 m NN aufgestaut wurde und von G. Blumau bis in den Raum Falkenau–Schlechtau gereicht hat. Wahrscheinlich handelt es sich bei dem Detritus um die Gletschertrübe der in der Nähe gelegenen Gletscherzunge des Ennsgletschers im Spätriß.
