Die Kirchenburg am heiligen Berg

Beitrag zur Geschichte der alten Pfarrkirche von Mauerbach

Von Anton Schirnböck

Baubefund, Grabungs- und Sondierungsergebnisse in der Zeit vom 12. II. 1958 bis 15. IV. 1960 in Beziehung zur Geschichte

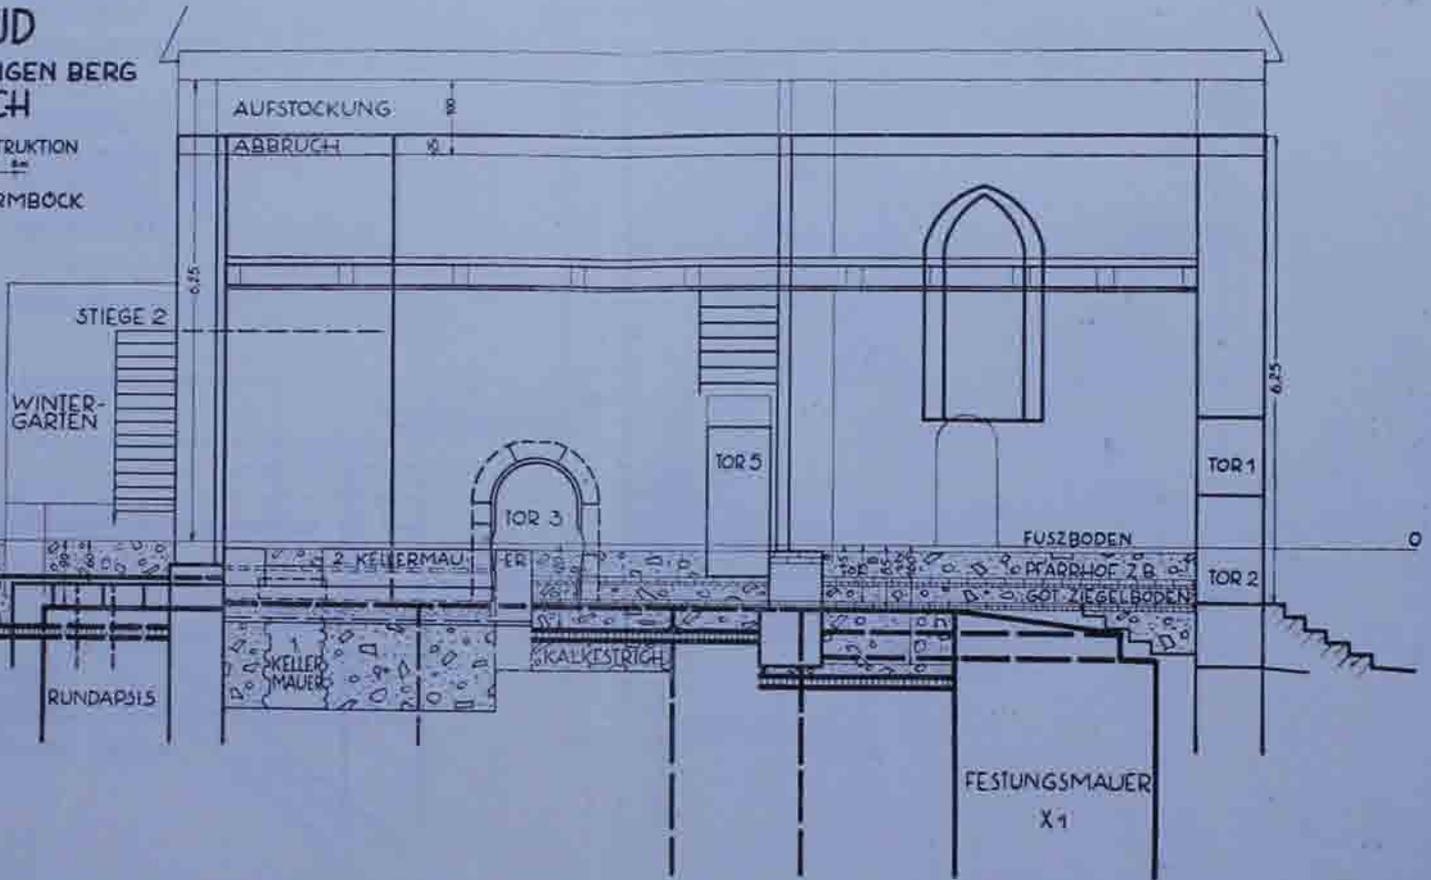
SNITT NORD

DER GOT. KIRCHE AM HEILIGEN BERG MAUERBACH
