### 3. Inseln mit Kiesbelag auf PVC-Folie im NSG Vogelschutzgebiet Garstadt

Horst Schödel

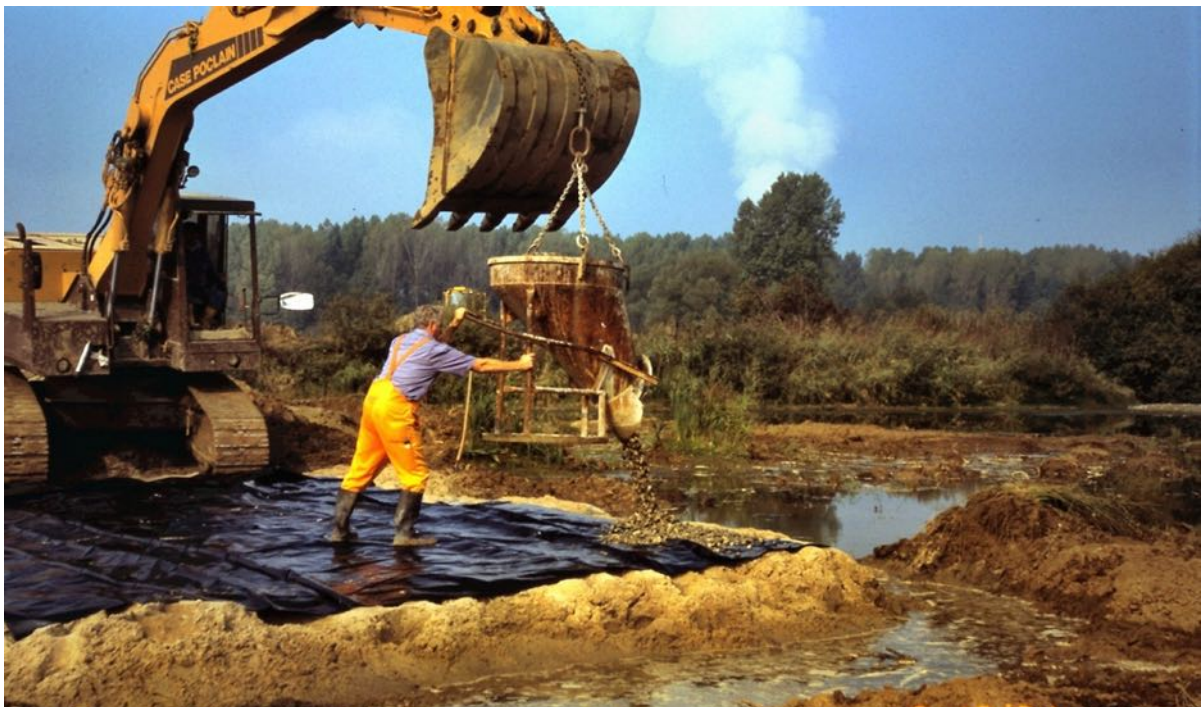
Abb. 1: Die Folie wird auf ein Sandbett gelegt und mit grobem, gewaschenem Kies bedeckt.

**Maßnahmen:** Unter die Folie kommt ein Sandpolster ohne Steine. Eine entsprechend dicke PVC-Folie wird möglichst zweilagig ausgelegt. Auf diese kommt eine Auflage mit gewaschenem Rohkies.

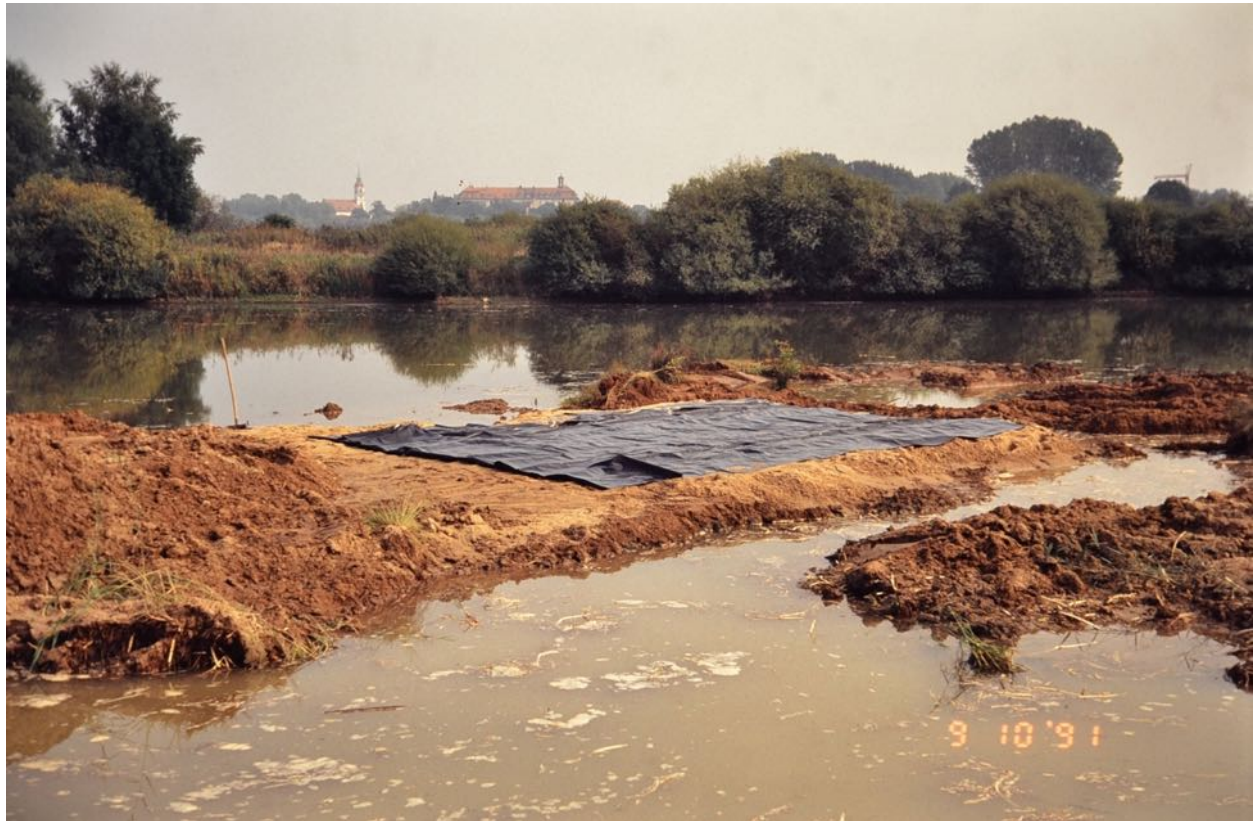
*Abb. 2: Die Folie muss unbedingt weit ins Wasser reichen, damit die Insel keine umlaufende Gehölzbarriere bekommt und damit für die meisten Limicolen unattraktiv wird. Bau: 1991.*

Der größte Schwachpunkt ist der Inselrand beim Anschluss zur Wasserfläche. Bleibt ein umlaufender Erdstreifen stehen, gibt es schnell eine Gehölz-Barriere, die nur bei sehr großen Inseln zu vertreten wäre, aber trotzdem laufend kurzgehalten werden müsste. Bei kleineren Inseln ist es sinnlos. Im Zuge einer Besprechung mit Vertretern des Landratsamts über eine neu geplante Insel schlug ich einen sichereren Schutz der Ränder vor. Mit eingeschlagenen Holzpfeilen und horizontal verankerten Rundholzstangen soll die Insel rundum stabilisiert werden. Ein mindestens 50 cm hoher Überstand zur Wasseroberfläche sollte zusätzlich verhindern, dass Höckerschwäne beim Aufwatscheln die Kiesauflage wegschieben. Diese Maßnahme wurde diskutiert und ausgeführt.

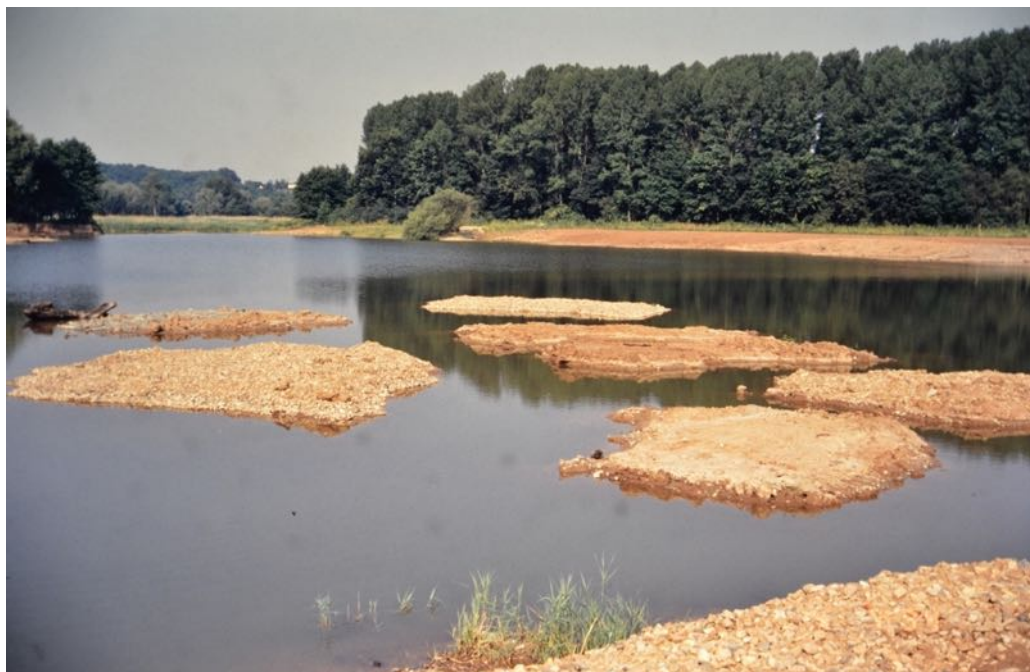
*Abb. 3: Kiesinseln unmittelbar nach Fertigstellung.*

Ohne Wurzelstopp-Folie wären sie in kurzer Zeit bewachsen.

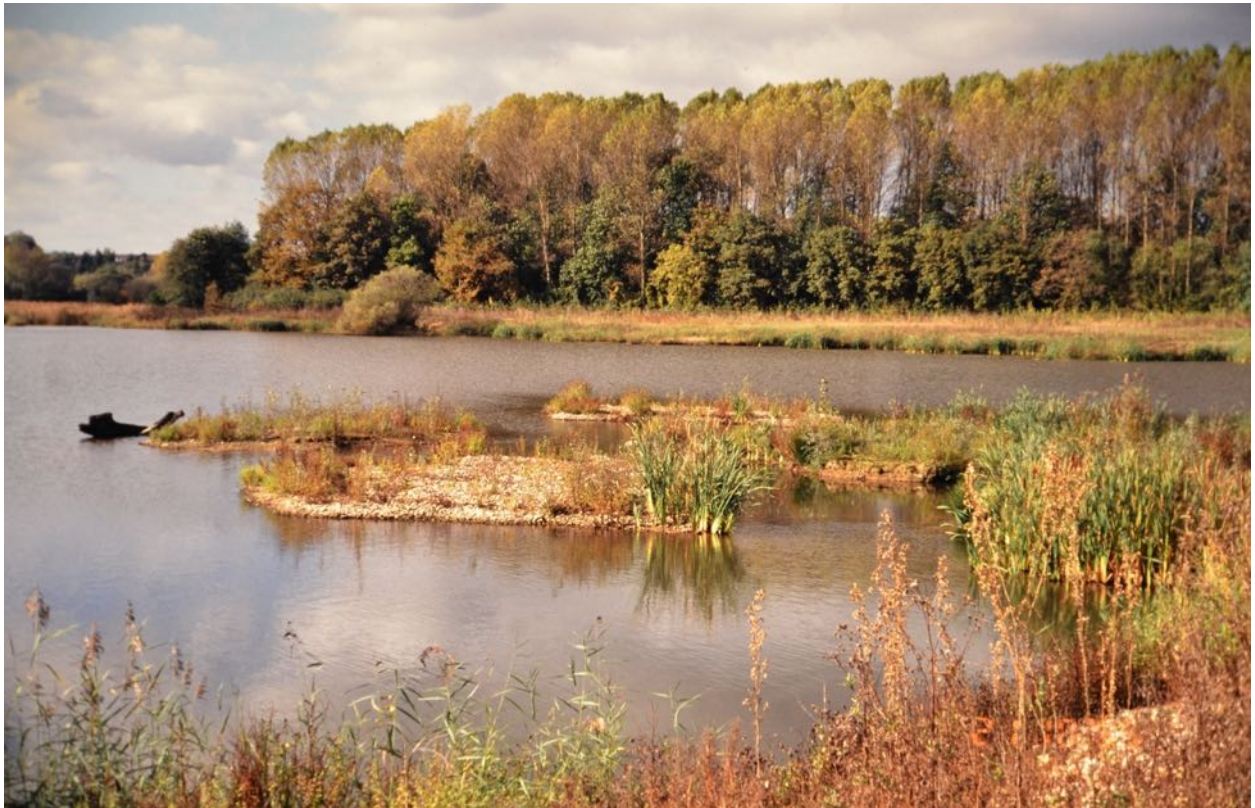
*Abb. 4: So sahen die Inseln 1995 aus, für Limicolen immer noch gut geeignet. Die Notwendigkeit, den aufkommenden Bewuchs zu beseitigen, kündigt sich an.*

Fast alle übrigen Inseln wurden früher oder später durch Hochwasser oder starken Bewuchs für den geplanten Zweck als Brut- und Rastplatz für viele – nicht alle – Limicolen vollkommen wertlos. Eine regelmäßige, sorgfältige und sachgerechte Pflege ist also unabdingbar.

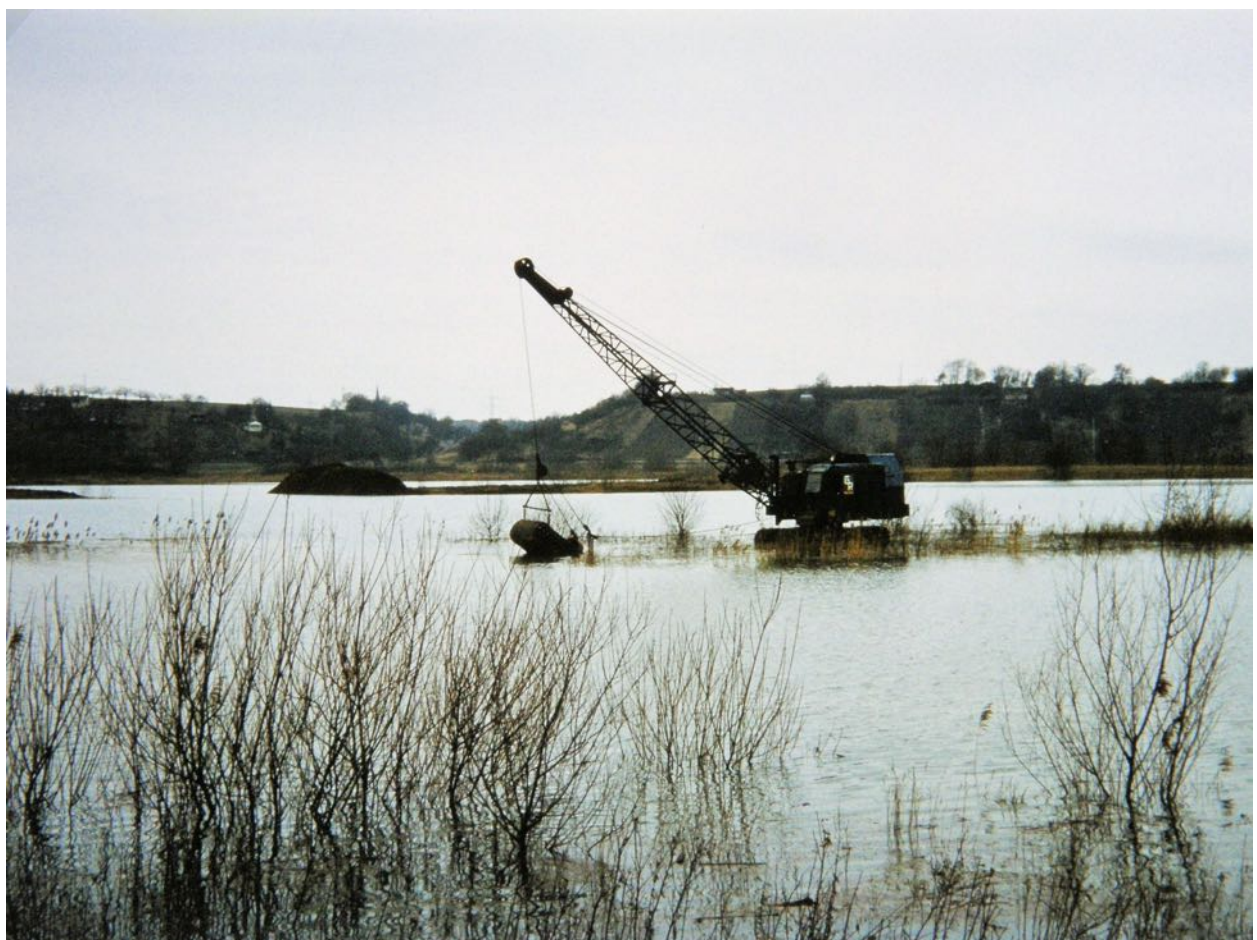
*Abb. 5: Der Bagger auf der überfluteten Insel. Die Ölfässer wären abgetrieben. © H. Schödel.*

**Entwicklung:** Wie es der Teufel so will, überraschte kurz vor der Fertigstellung ein starkes Hochwasser die Bauarbeiter. Sie mussten fluchtartig die Insel verlassen ohne alle Befestigungen der Hölzer zu vollenden. Die Anlage wurde schwer beschädigt. Trotz mehrfacher Biten wurde die Insel bis heute nicht repariert. Bei einzelnen Inseln bildeten sich unter der Folie Blasen durch Sumpfgase. Bei einer größeren Beule half ein befreundeter Waidmann mit einem Kleinkaliberschuss. Vielleicht gibt es eine bessere Vorsorge.
