# Erhaltung des Naturschutzgebietes „Großer Ahornboden“ durch technische und biologische Maßnahmen

*A. Czell, H. M. Schiechl, S. Stauder und R. Stern*

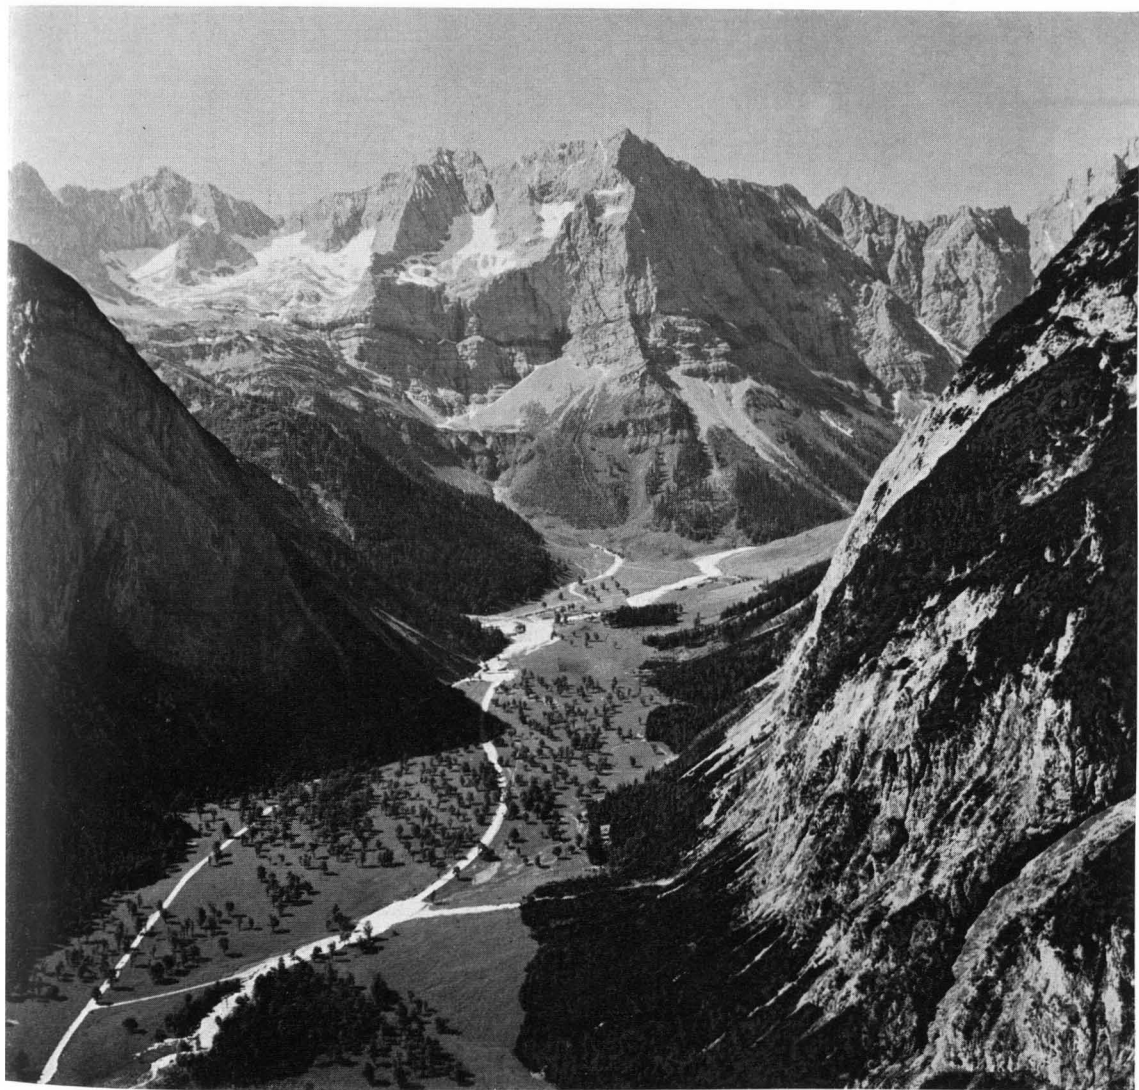
*Abb. 1 Der Große Ahornboden im Karwendelgebirge nach seiner Rettung durch die Verbauung des Engergrundbaches. Alpina-Luftbild mit Blickrichtung Süd gegen den Hauptkamm des Karwendelgebirges. Im Hintergrund in Bildmitte Eiskarl und Spritzkarspitze, am Talboden hinter den letzten Baumgruppen die 1217 m hoch gelegene Enger Alpe. Sehr auffallend der Gegensatz von steilen Felsflanken und flachem Talboden sowie ursprünglichem Hochgebirge und kultivierten Flächen.*

*Zwischen den Ahorngruppen am Talboden ist deutlich die Regulierungsstrecke sichtbar.*

Nicht nur die Lage im Herzen des größten tirolischen Naturschutzgebietes, sondern wohl gerade dieser Gegensatz der Geländeformen und der Gegensatz zwischen Wildnis und Kulturflächen macht den Reiz des Großen Ahornbodens aus (Abb. 1).

Hat man diese Schwelle überschritten, so tritt man unvermittelt aus dem dunklen Wald in eine von lichten Baumgruppen besetzte, weite Wiese, die sich scheinbar bis zu den Kalkwänden im Hintergrunde zieht. Man empfindet den Eindruck einer üppigen Parklandschaft (Abb. 1). Der nähere Augenschein verwandelt indes die üppigen Wiesen zum größten Teil in dürrtliche Weidefluren. Mehr als die halbe Fläche des Großen Ahornbodens ist von einem initialen, blumenreichen Magerrasen bedeckt, in dem vorerst die Gräser eine untergeordnete Rolle spielen. Er entwickelt sich auf Flächen, die länger von der Verschotterung verschont blieben, zu einer Horstseggenwiese (*Semperviretum*), in der auch andere Gräser, noch mehr aber zahlreiche Kräuter eine Rolle spielen (Siehe Tabelle, Aufnahme 2 und 3). Die Reife der Wiesen nimmt — den Böden entsprechend — gegen den Hangfuß und die Hangterrassen hin zu. Auf gedüngten Stellen überwiegt die Alpenrispe (*Poa alpina* — *Poetum alpinae*), auf stark betretenen Flächen *Poa annua* (*Plantago-Poetum*).

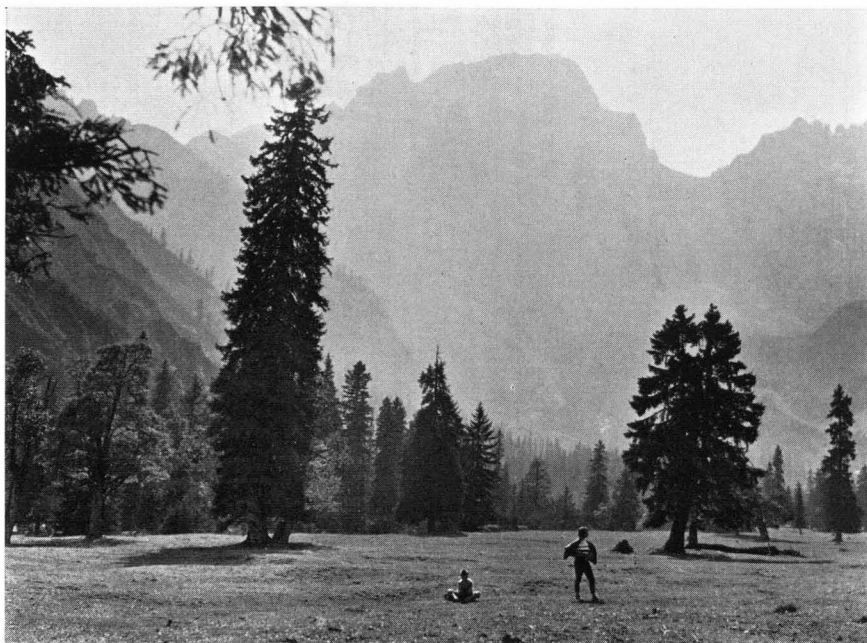
*Abb. 4 Ahornreiche Bestände am Talboden der Ronalpe, 1260 m Seehöhe, hier  
noch mit Fichte vermischt, aber durch Weidebetrieb ohne Verjüngung und ausgelichtet.*

Im Rißtal selbst finden wir auch heute noch zahlreiche Stellen, wo der Bergahornanteil in den Fichten-Tannen-Buchenwäldern 25% und mehr beträgt (siehe Abb. 4). Fahren wir im Rißtal von Norden nach Süden, so durchmessen wir immer wieder solche ahornreiche Bergwälder und beobachten eine Ahornhäufung am Talboden, an seinem Rand und auf den steilen Schuttkegeln der Berghänge. Der Bergahorn repräsentiert sich also auch hier als Baumart der montanen und unteren subalpinen Bergwälder. Einzelvorkommen außerhalb des Waldes deuten auf kräftige Verschotterung, Murgänge, Lawinen und Rodung hin, denen andere Baumarten nicht gewachsen sind.

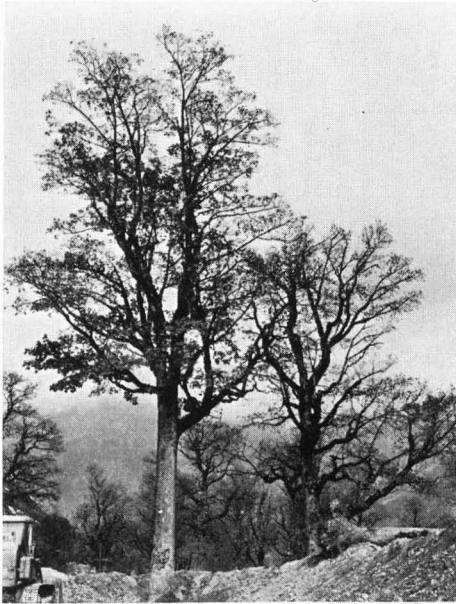
Abb. 7 Der 1,2 m tief eingeschnittene, für die Altersbestimmung verwendete Probestamm

Im Zuge der Wildbachverbauung mußten dann einige Bergahornbäume entfernt werden. Dabei bestätigte sich die Vermutung, daß die am unteren Almboden stehenden Bäume rund einen Meter im Schotter stecken und daß sie in der Kalkbraunerde wurzeln. Einer dieser Bäume war noch gesund und hatte einen 7,5 m hohen, vollholzigen Schaft und eine Gesamthöhe von 15 Metern. Dieser Baum war 1,20 m tief verschottert und besaß mehrere adventive Wurzelhorizonte (Abb. 7). Der Stamm wurde von einem Instrumentenholzbetrieb erworben, welcher die für eine Stammanalyse erforderlichen Baumscheiben zur Verfügung stellte.

Dieser Stamm ermöglichte nun erstmals eine konkrete Datierung und einen Vergleich mit den nur kluppierten Bäumen. Das Alter des Baumes betrug 336 Jahre, d. h., daß er im Jahre 1626, also wirklich im 30jährigen Kriege ausgekeimt war. Die stärksten noch lebenden Stämme dürften demnach bei annähernd gleicher Wuchsleistung über 600 Jahre alt sein, also aus dem 14. Jahrhundert stammen. Rückschlüsse auf die Stärkeklassen läßt die von einem einzigen Baum stammende Messung nicht zu.

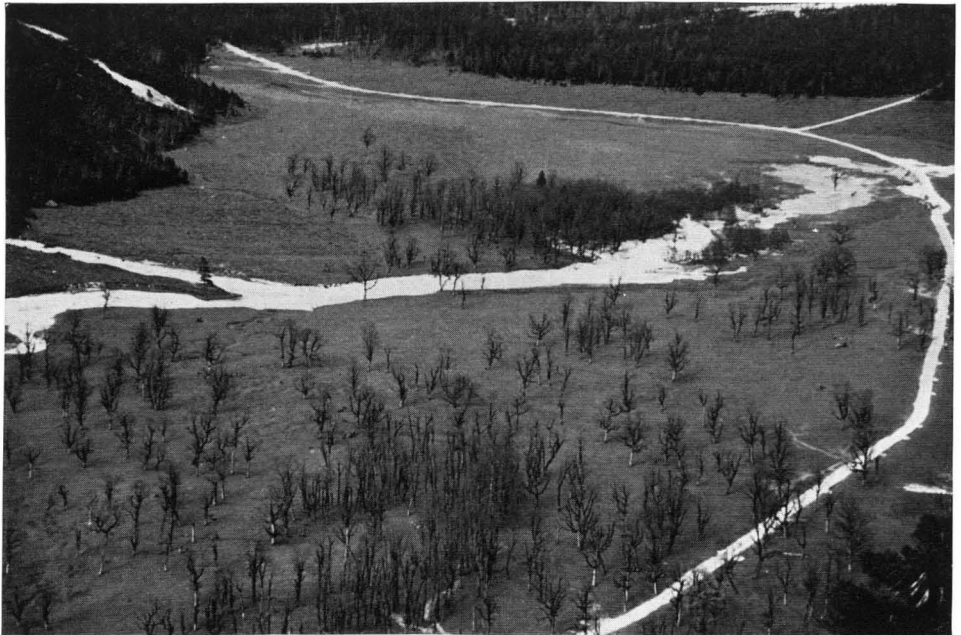
Abb. 9 Die Versickerungsstelle des Engergrubnbaches am unteren Ende des Großen Ahornbodens

Wir stellten fest: 460 Grauerlen (*Alnus incana*), die jedoch nicht mitgezählt wurden, weil sie einem Pionierbewuchs an der Versickerungsstelle des Engergrundbaches angehören (Abb. 9), dagegen an Altbäumen:

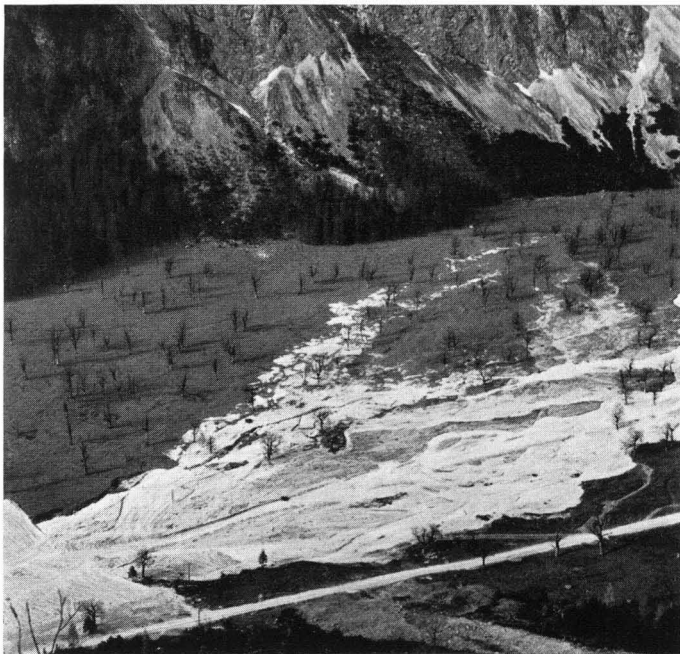
*Abb. 10 Der nördliche Teil des Großen Ahornbodens, durch den Engergrundbach verwüstet, 1962 ...*

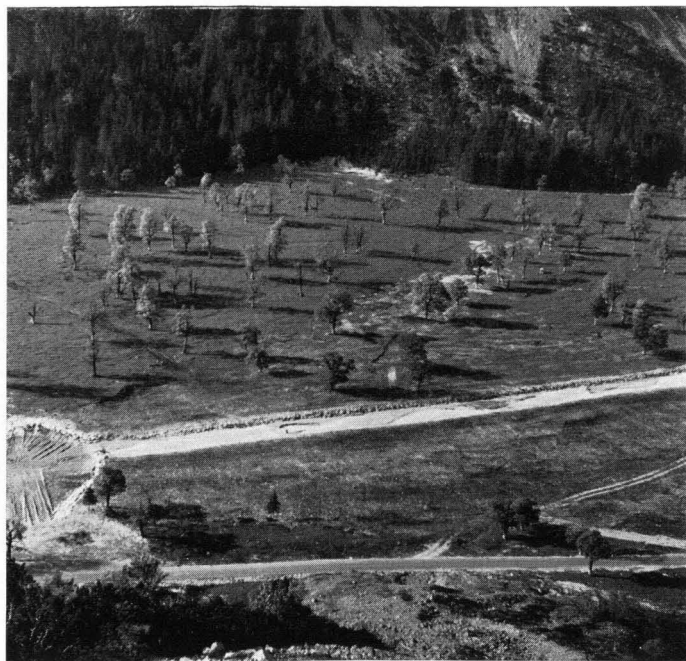
*Abb. 10a ...und derselbe Teil ein Jahr später nach der Verbauung*

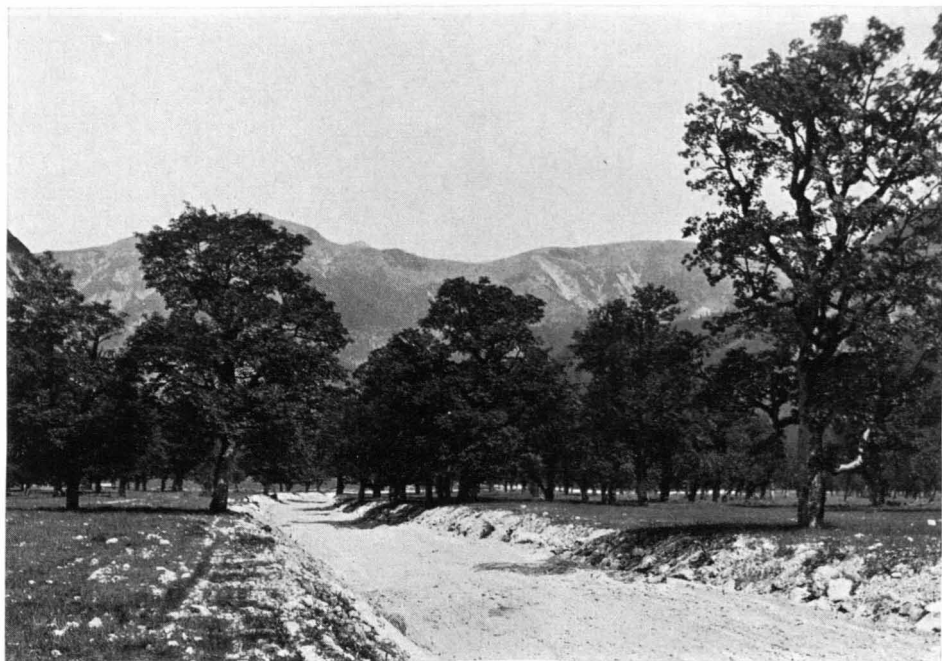
*Abb. 11a ...und derselbe Bereich ein Jahr nach Verbauung, 2 Monate nach  
Begrünung der Schotterflächen*
