# Analyse und Kartierung von Bodenbewegungen und Erosionsvorgängen in alpinen Gebieten

Von *Günther Bunza*

In der vorliegenden Arbeit werden drei in ihrer Beeinflußbarkeit durch den Menschen sehr unterschiedliche ostalpine Täler vergleichend dargestellt.

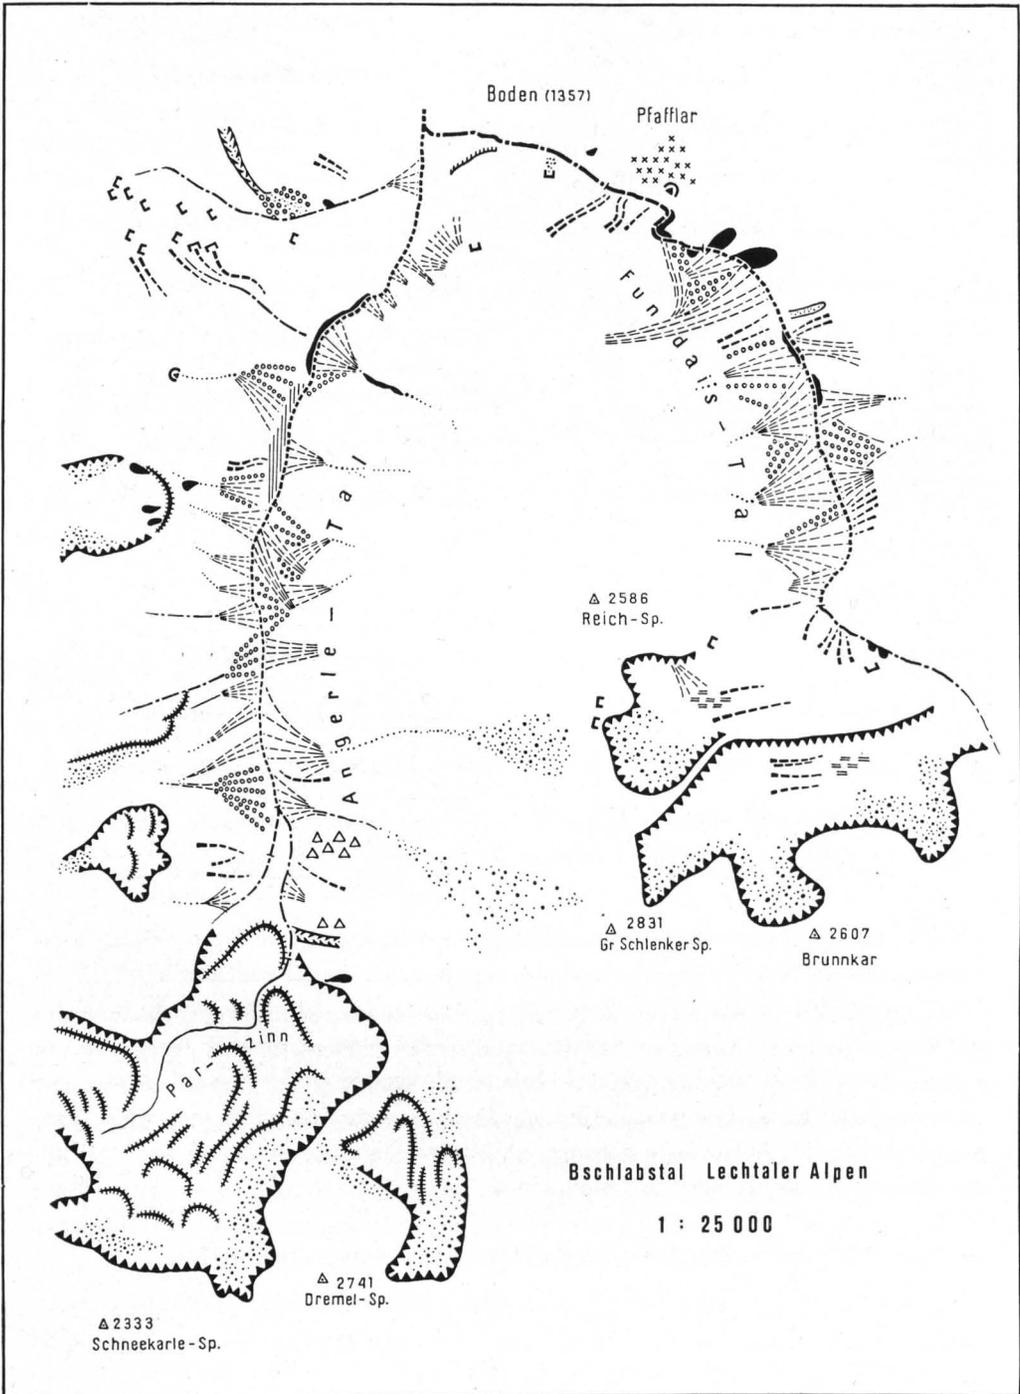
Karte 3 Abtrags- und Anbruchformen im Fundais- und Angerle-Tal

Die auffallendsten Abtragungsformen (Karte 3) in diesen Tälern sind hauptsächlich rezente bis subfossile kleinere Hang- und größere Bachschuttkegel, die die U-förmigen Täler mehr oder weniger regelmäßig verbauen (Abb. 1 und 2). Zahlreiche Steinschlag-

Als Anbruchsformen treten zwei Typen auf (Karte 3): erstens bis zu ca. 5 m hohe, nur vereinzelt höhere Uferanbrüche, die durch Ausbildung von Prallstellen infolge der abgedrängten Talbäche durch die Schuttkegel entstehen und unter Umständen gefährliche Geschiebeherde darstellen, und zweitens trogförmige Feilenanbrüche in den Schuttfächern infolge Tiefenerosion der Seitengerinne.

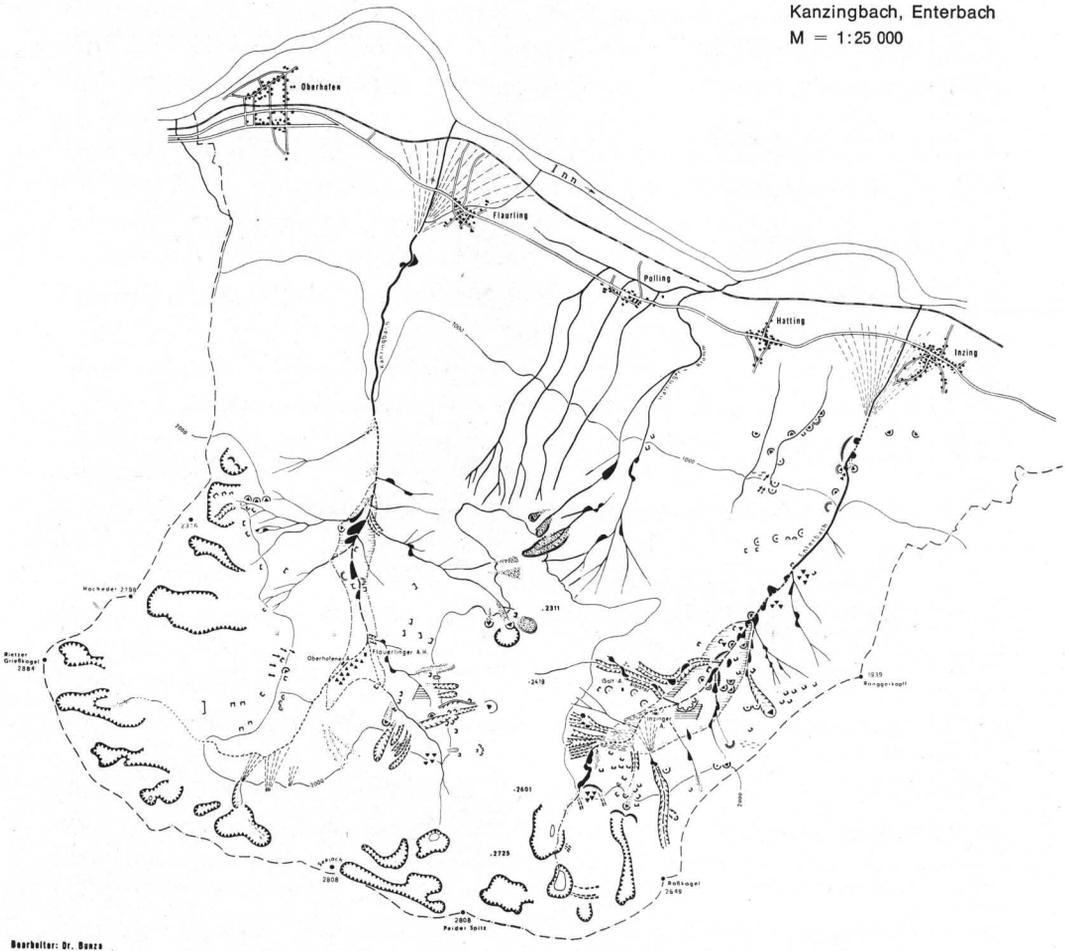
Karte 5 Geomorphologische Karte des Abtraggeschehens im Enter- und Kanzingbach

Die Lockersedimente der Talverfüllung stellen die Hauptfeststoffherde des Enterbaches dar (Karte 5). Sekundäre aber wichtige Feststoffliefergebiete sind Verwitterungsmantel und diluviale Schuttbedeckung der Berghänge (Abb. 7 und 8), sowie Schuttfächer am Fuß zahlreicher periodisch wasserführender Erosionsrinnen oder feilenartig ausgefräster Schuttreißen (z. B. Roßkogelmure; vergl. Karte 5).

Häufig zeigen sich jedoch am Rand der Talverbauung Rotations- und Translationsrutschungen<sup>5</sup> (Karte 5). Sie entstanden dort einerseits im Zuge der Bacheintiefung durch Hangfußerosion und Entlastung und vergrößern so die Uferanbrüche, andererseits wur-

Der Enterbach hat sich tief in die Lockermassen der Talverfüllung eingegraben (Abb. 5 und 6). Das jetzige Ende der Ausräumung befindet sich knapp unterhalb der Alm. Talwärts folgt der Eintiefungsstrecke (ca. 1 km) ein kurzer Umlagerungsbereich (zwischen 1280 m NN und 1100 m NN), der dann an eine ca. 2 km lange Klamm mit Felssohle anschließt (Karte 5).

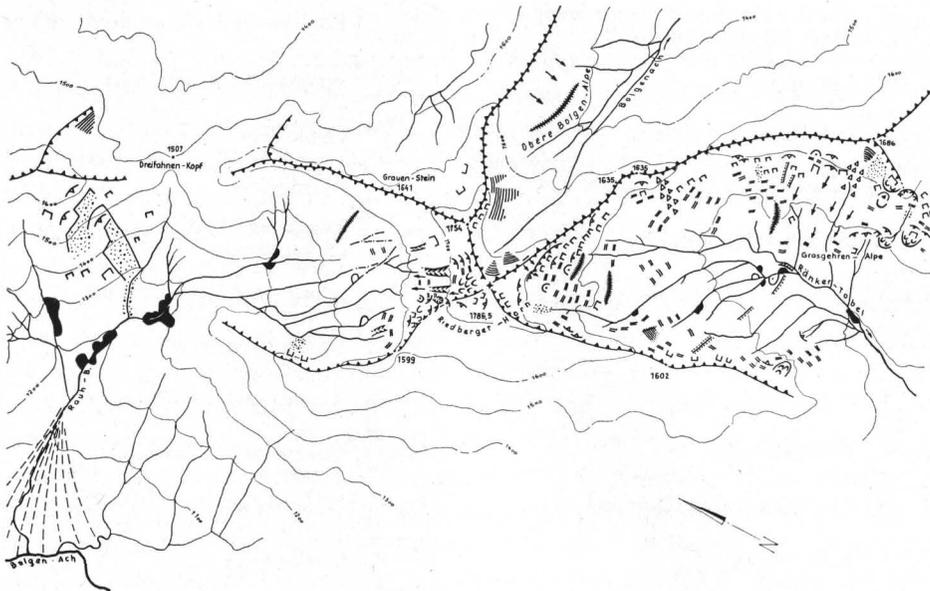
Karte 7 Geomorphologisch-hydrographische Karte des Gebietes um das Riedberger Horn im Allgäu

Das Untersuchungsgebiet wird geomorphologisch durch zwei Kare charakterisiert, deren Bäche zur Schönberger Ache und zur Bolgen Ache entwässern. Die flach abfallenden Karböden, deren östlicher die Grasgehren-Alpe trägt, sowie die Karhänge wurden von der Lokalvereisung geprägt (Karte 7; Abb. 9).

b) Die Hänge des Kares Riedberger Horn — Grasgehren-Alpe (vergl. Karte 7).

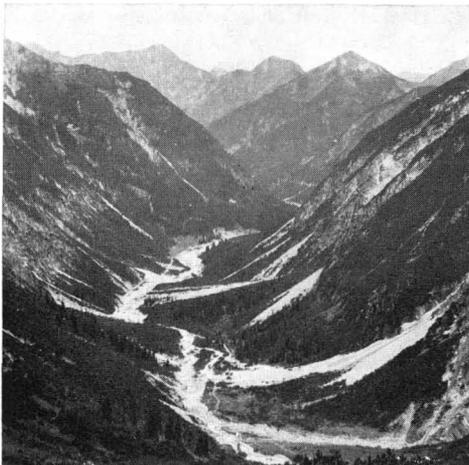
Abb. 1 Angerle-Tal

Zahlreiche rezente bis subfossile Hang- und Bachschuttkegel haben zur unregelmäßigen Verbauung des Angerle-Tales und zur regelmäßigen Verbauung des Fundais-Tales geführt. Die Schuttfächer werden an vielen Stellen von den Talbächen angegriffen und stellen damit mit ihren Uferanbrüchen unter Umständen gefährliche Geschiebeherde für Mur- und Geschiebestrombildungen dar. Weder die Schuttkegel als Feststoffherde noch die Abtragsgebiete im Fels mit ihren Schutt-liefernden Verwitterungsrinnen sind im Fundais-Tal durch menschliche Eingriffe verursacht oder beeinflussbar.

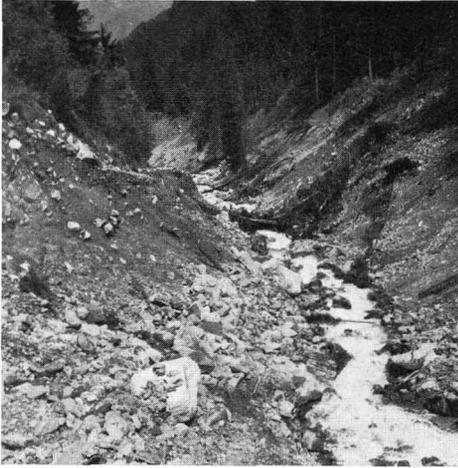
Abb. 5 Eintiefungsstrecke des Enterbaches

Das Tal des Enterbaches bei Inzing in Tirol weist als Folge jahrhundertelanger Schädigung der Wälder durch Kahlschlag und extensiver Almwirtschaft große Eintiefungsbereiche infolge häufiger Murtätigkeit des Baches in den mächtigen glazialen Lockergesteinsablagerungen (Talverfüllung) des Talinneren und vielfach tiefgreifende Feilenanbrüche im fossilen oder diluvialen Hangschutt auf.

Zwei Arten von Massenbewegungen bestimmen hauptsächlich das Abtragsgeschehen. Auf der einen Seite schuf die fluviatile Erosion des Hundsbaches in der Talverfüllung und an dessen Ausräumungsende gewaltige Feilen- und Uferanbrüche (Abb. 5 und 6; Karte 5), deren steile Anbruchflächen — solange Wasserzusatz fehlt — stehen bleiben können (A u l i t z k y , 1970). Das Material, dessen Korngrößen von feinsandig-glimmerigen Anteilen bis zu Blöcken von vielen Kubikmetern reichen, ist sehr erosionsanfällig (A u l i t z k y , 1970).

Die Rotations- und Feilenanbrüche in den mächtigen Lockergesteinsschichten oberhalb und seitlich der Talverfüllung und der Hundstalalm (Abb. 7 und 8) sind unmittelbare Geschiebelieferanten für den Enterbach, der seinerseits als eindeutiger Wildbach selbst gewaltige Geschiebeherde aufweist (Abb. 5 und 6).

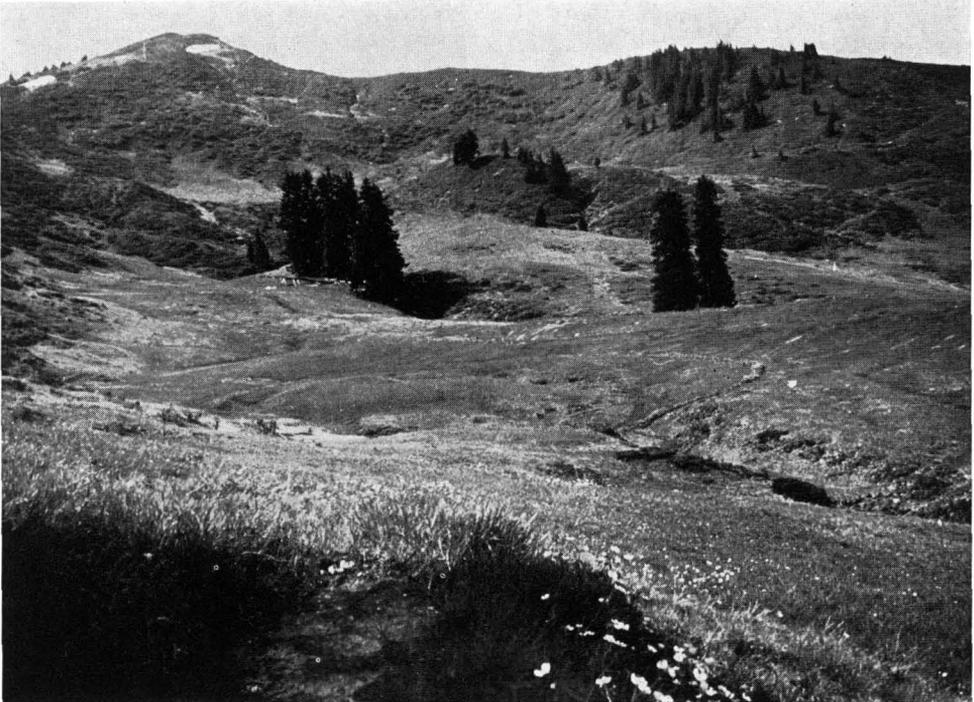
Abb. 9 Süd-Ost-Kar des Riedberger Horns im Allgäu

**Starke Entwaldung und unpflegliche Almwirtschaft führen im Süd-Ost-Kar des Riedberger Horns im Allgäu zur erhöhten Instabilität des Geländes, die sich durch Rotations- und Translationsrutschungen und durch häufige Zugrisse als Initialstadien dazu bemerkbar macht.**

Um Alpweiden zu gewinnen wurde das einst zur Gänze bewaldete Gebiet stark gerodet. Dies blieb insofern vorerst ohne nennenswerte Folgeschäden, solange die intensive Bewirtschaftung der Flächen gesichert war. Die Entwicklung zur extensiven Wirtschaftsform und letzten Endes die Erschließung zum Sport- und Erholungsgebiet mit der Anlage von Skiliften und Abfahrten führten infolge der nun fehlenden Schutzwirkung des Waldes zur Instabilität des Geländes. Der stark aufgelichtete auf den Hängen und Graten stehengebliebene Wald konnte und kann nicht genügend Schutz gegen Erosion und Rutschungen bieten (Abb. 9).

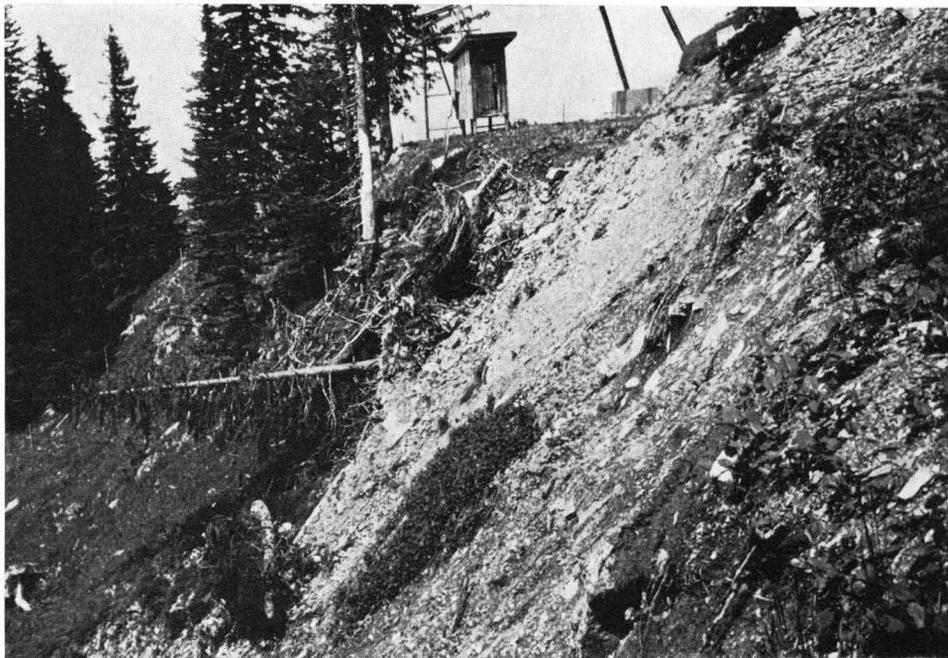
Abb. 13 Rutschungen beim Grasgehren-Lift

Rutschungen und schwere Erosionsschäden als Folge menschlicher Eingriffe in die Vegetationsdecke und Bodennarbe machen die begrenzte Belastbarkeit des Gebietes am Riederberger Horn deutlich.
