Vom Olympia-Traum zum Bobbahn-Trauma – Georisiken und ihre Planungsrelevanz an der Kunsteisbahn Königssee/Obb.

von Reinhard Bochter

Keywords: *Kunsteisbahn Königssee, Hangstabilität, kommunale Planung im Alpenraum, Starkregen, Klimawandel, Georisiko, Bayerischer Alpenplan*

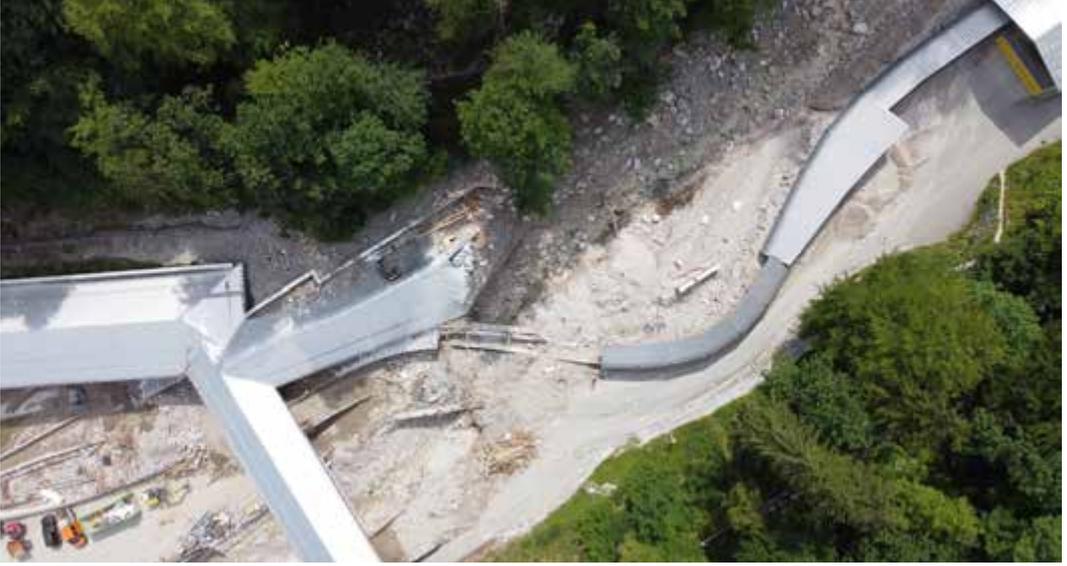
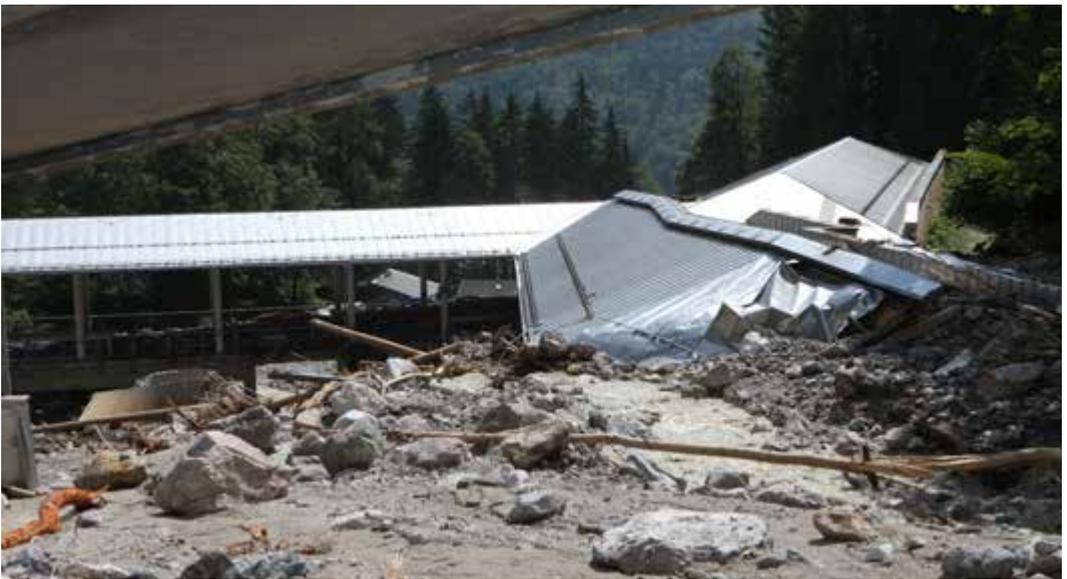
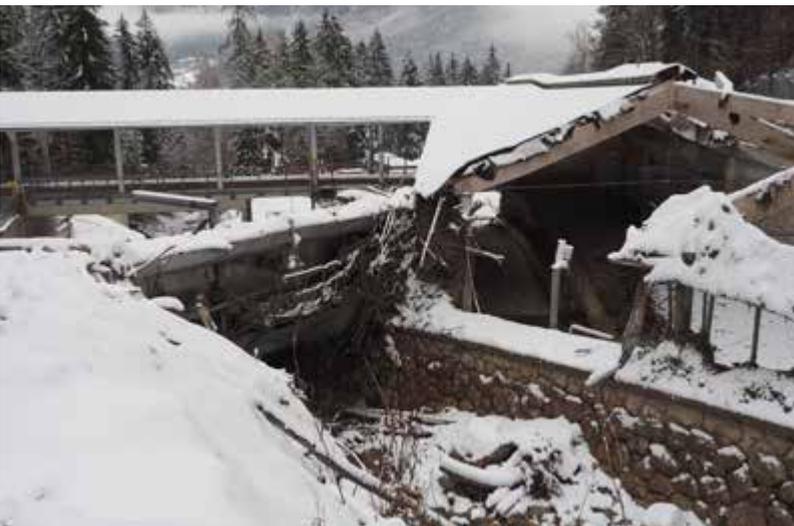
Abb. 1: Der Startbereich der Kunsteisbahn Königssee im Tobel des Klingerbachs. Kurz nach der Katastrophe ist das Wildbachbett weit überfüllt, die Verheerung erinnert an Tsunamis. Verklausung an Querbauten lenkte die Flut in den Eiskanal (oben und Mitte). Unten: Am 30.11.2021 ist der kanalisierte Bach schon teilweise geräumt. (Fotos: oben und Mitte von K. Pfeiffer).

Jäh war das Erwachen am 06.07.2011: Aus-der-Traum! Die Winterspiele 2018 gingen nach Südkorea. Hatte man falsch (bzw. nicht bei den richtigen Leuten) investiert? Keinesfalls! Mit der angeblich trotzdem erzielten „ungeheuren Werbewirksamkeit“ – jetzt allerdings nur mehr der bloßen Bewerbung – ließ sich der Misserfolg „schnell“ schönreden, obwohl's im Kreistag wieder „hoch“ herging, weil die Kosten ein weiteres Mal „stark“ gestiegen waren (KTP, 12.03.2012). Das Trauma folgte fast genau ein Jahrzehnt später, am 17.07.2021: Gemäß Olympiamotto hatte man die Kunsteisbahn nämlich „hoch“-oben etwa 150 m direkt in den Tobel eines Wildbachs verlängert, diesen „stark“ eingezwängt und „schnell“ auch noch den Tobel mit Zusatzbauten vollgestellt (Abb. 1).

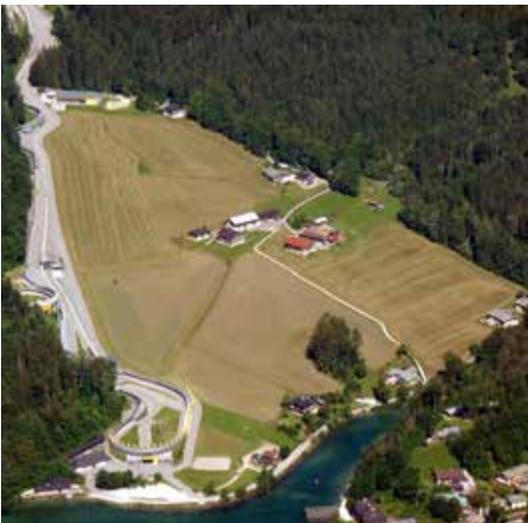
Abb. 2: Die Kunsteisbahn Königssee aus Wikipedia 2021. Viele Fotos, besonders in EISARENA verschleiern ihre Lage in der Landschaft. (Quelle: https://de.wikipedia.org/wiki/Kunsteisbahn_Königssee)

Die Kunsteisbahn Königssee (Abb. 2) war 1968 die erste derartige Anlage der Welt für den Rennrodel-, Bob- und Skeletonsport. Drei weitere gibt es in Deutschland, 16 weltweit (Stand 2021). Die Bahn am Königssee hat eine Länge von 1,6 km und 135 m Höhendifferenz. Der Landkreis lässt sie vom Bayerischen Bob- und Schlittenverband betreiben. Sie wird mit 70 km Rohrleitungen für das Kältemittel Ammoniak auf einer Fläche von rund 7.000 m² künstlich vereist (EISARENA). Europa- und Weltmeisterschaften und jährliche Weltcup-Rennen machten sie weltbekannt. So kam das Berchtesgadener Land immer wieder in Medien – eine wichtige kostenlose Werbung für die Tourismusbranche, die über zwei Millionen Übernachtungen pro Jahr verbucht. Die Kunsteisbahn war auch stets Zugpferd für die seit Jahrzehnten laufenden, aber erfolglosen Bewerbungen für Olympische Winterspiele.

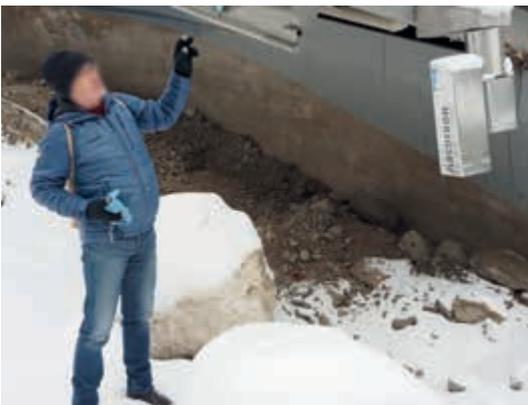
Abb. 3: Hochwasserwellen rissen Felsblöcke von 1 m Durchmesser mit – Foto nach frühem Wintereinbruch, 30.11.2021; die Geröllmassen summierten sich auf rund 10.000 m³.

Am Morgen des 18. Juli 2021 bot die Bahn ein Bild fürchterlicher Zerstörung. Vor allem hochgelegene Abschnitte waren massiv getroffen und ruiniert. Ein Unwetter hatte gewütet, Hochwasserwellen eines Wildbachs rissen riesige Blöcke mit (Abb. 3). Das Bachbett war im Nu überfüllt. Mit großer Wucht trafen Steine und Blöcke nun auf die Bauten der Kunsteisbahn und stauten sich. So wurde die Flut samt Geröll und Geschiebe in die Betonschale gelenkt. Über dieses Ersatzbachbett (Abb. 4) und entlang der befestigten Wege neben der Bahn nahm sie dann ihren Lauf hinunter zum Königssee. Viele spektakuläre Fotos von Geröllmassen in der Bahn und um sie herum wurden von den Medien verbreitet und finden sich im Internet.

Seither ist die Bahn außer Betrieb, der reine Bauschaden wird mit 53,5 Mill. EUR beziffert. Massiv geschädigt wurden auch die Leitungen für das Kältemittel Ammoniak (PFEIFFER, 06.09.2021; Abschn. 4.2). Nur weil der Betrieb im Juli unterbrochen war, kam es zu keinen weiteren Folgen (nähere Angaben waren von EISARENA nicht zu erhalten). Ammoniak ist eine farblose, stechend riechende, unter Normaldruck gasförmige Chemikalie mit der Gefahrstoffkennzeichnung ätzend,

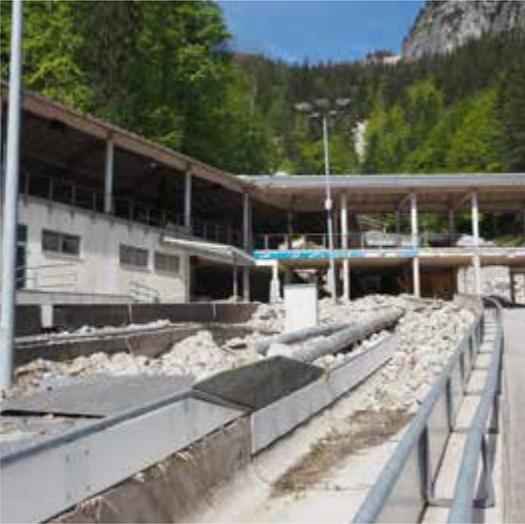
Abb. 4: Im Tobel ist die Betonschale der Bahn am 11.05.2022 teilweise geräumt. Über dem Querbau erkennt man die Bahn der Hauptmure.

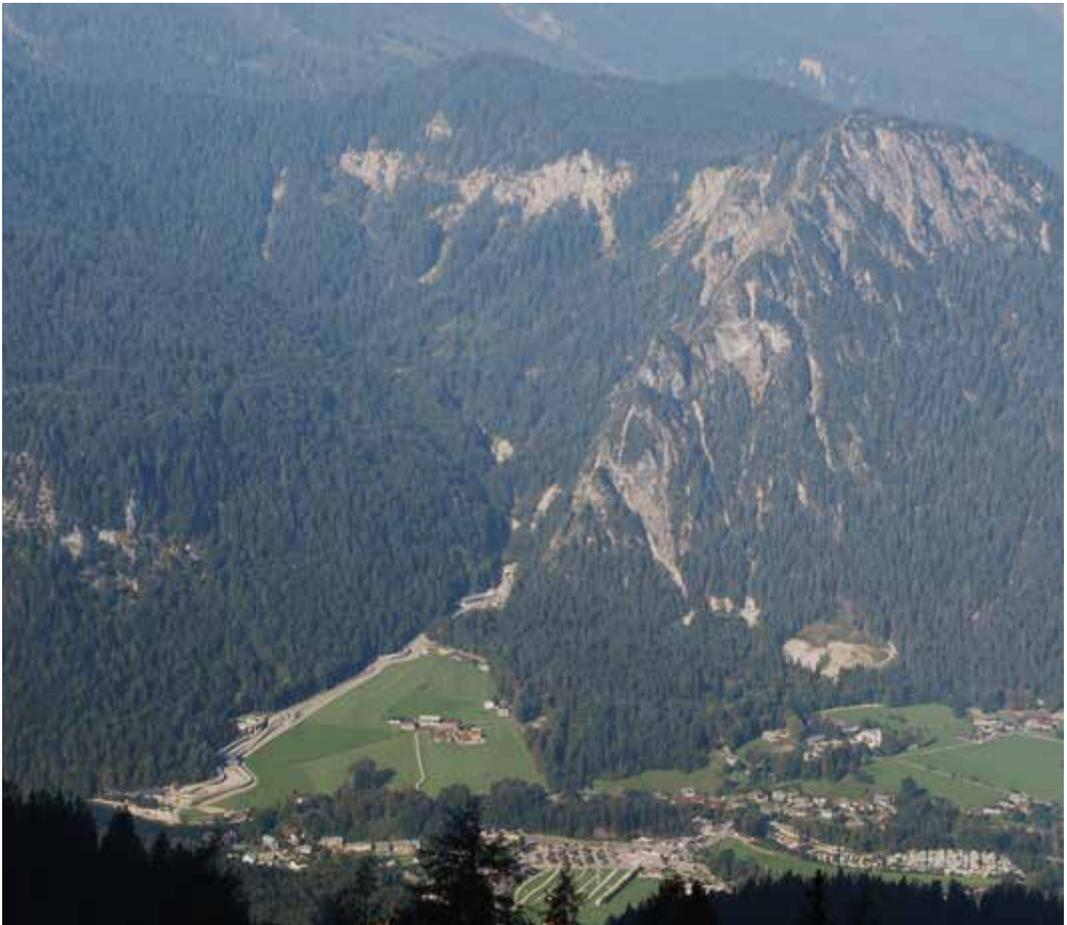
Abb. 5: Die Kunsteisbahn Königssee auf dem Schwemmkegel und im Tobel des Klingerbachs, in den sie 2010 verlängert wurde (Blick vom Alpetal/Hoher Göll, 10.09.2021). Links von Tobel und Schwemmkegel steht Dachsteinkalk an, rechts Ramsaudolomit, der den Grünstein bildet.

Die Kunsteisbahn verläuft in rund 600–750 m NN fast durchgehend am Fuß bewaldeter Steilhänge, die von Wänden unterbrochen sind (Abb. 5). Zugleich liegt sie am Südrand des großen Schwemmkegels, den der in Abb. 5 von links hinten kommende Wildbach, der Klingerbach, nacheiszeitlich über Jahrtausende aufschüttete. Bei Starkregen erfolgt Geschiebeablagerung mit eventueller Bachbettverlegung, bei geringerer Wasserführung vertieft ein Wildbach in Lockermassen eher sein Bett. Der Schwemmkegel reicht bis ans Ufer des Königssees bzw. bis zu dessen Abfluss, der Königsseer Ache. Die Bahn beschränkte sich ursprünglich auf den Schwemmkegel. Erst 2010 erfolgte die verhängnisvolle Verlängerung in den Tobel. Vor Austritt auf den Schwemmkegel fließt der Klingerbach tief eingeschnitten in einer Schlucht, deren steile Flanken zum Großteil bewaldet, aber auch von waldfreien Rinnen und schroffigen Abstürzen durchzogen sind (Abb. 5, 6).

Im Hinterland der Kunsteisbahn finden sich im Bereich des Ramsaudolomits Anrisse und Erosionsbahnen von Muren, Lawinen und temporären Bächen auf einer Fläche von rund einem halben Quadratkilometer (Abb. 5, 6). Bei Starkregen besteht dort unter Wänden und Steiflanken erhebliche Steinschlag- und Felssturzgefahr; labile Lockermassen können – bevorzugt in vorhandenen Erosionsrinnen – als Mure in Bewegung geraten und nach mehreren hundert Höhenmetern den Tobel erreichen. Teilweise entmischen sich die Lockermassen beim Abgleiten, verheerende Blocklawinen gehen dann der Mure in Hochgeschwindigkeit voraus. Starkregen unterspült aber auch die Böden auf den Lockermassen, sie geraten mit der Vegetationsdecke in Bewegung. Sind die Humuslagen nach einigen Regentagen wassergesättigt und damit schwer, begünstigt das Unterspülung und Murabgang. Denn wenn Wasser die Dolomitsplitter durchsetzt und die Reibung verringert, wirken diese wie ein Kugellager. Die gesamte Vegetationsdecke – Bäume und Sträucher sind ja kaum tief verwurzelt – rutscht mit in den Tobel (Abb. 9). Dort stauen die Massen den Wildbach. Ist der Druck zu hoch, bricht diese so genannte Verklausung oft schlagartig: Eine gewaltige Hochwasserwelle mit Geröll und Geschiebe ergießt sich talab. Sie weist enormes Schadpotenzial auf.

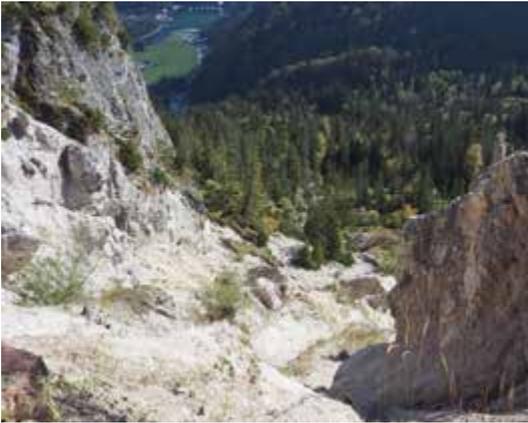
Abb. 6: Blick vom Weg Grünstein-Kühroint (18.10.2021) in eine fast vegetationsfreie Rinne, die zum Wildbach hinunterführt; links die Abstürze des Grünsteins, ganz oben Königssee und Schwemmkegel (Nutzung als Wiese) mit der Kunsteisbahn.

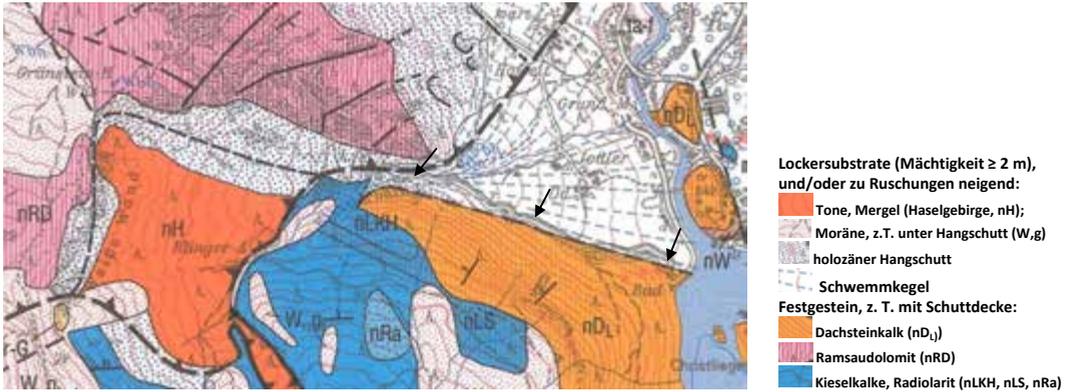
Abb. 7: Geologische Karte des Klingerbach-Einzugsgebiets (aus BAYERISCHES GEOLOGISCHES LANDESAMT, 1998) mit Kunsteisbahn (Pfeile), rechts der Königssee.

Zwei typische Gesteine der Berchtesgadener Alpen prägen die Geologie um die Kunsteisbahn (Abb. 7): Südlich der Bahn Dachsteinkalk, nördlich und nordwestlich Ramsaudolomit.

Die Tone und Mergel des Haselgebirges (Abb. 7) sind wie die Lokalmoräne oft von Ramsaudolomit-Schutt überdeckt und auch sehr rutschungsanfällig. Bei Regenwetter quellen sie und bewegen sich samt Vegetation hangabwärts, aber – je nach Neigung – langsamer als reiner Ramsaudolomitschutt – ein weiteres Georisiko für die Bobbahn, sollte der Wildbach verklausen und eine Hochwasserwelle provozieren.

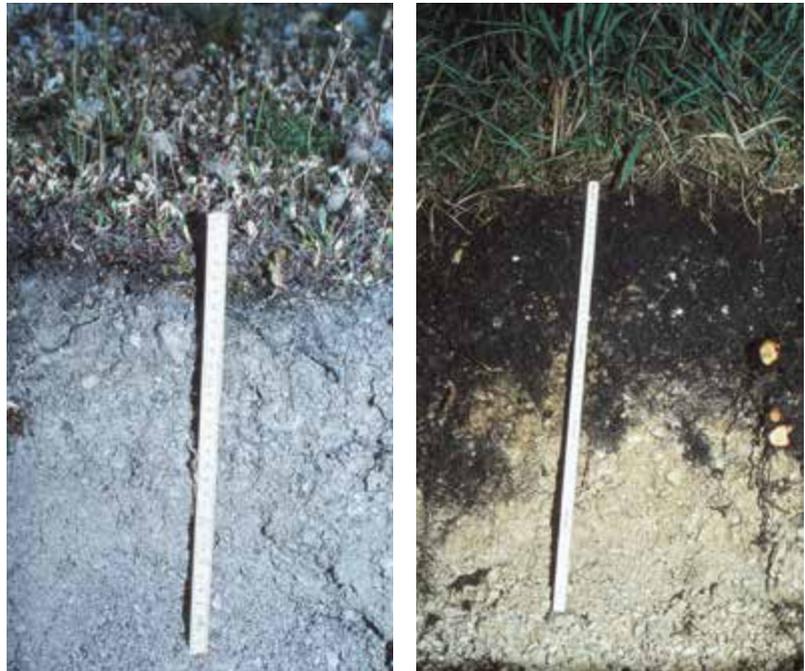
Abb. 8: Links: Erste Bodenbildung auf Ramsaudolomit-Schutt – ein sehr flachgründiger, erosionsgefährdeter Skeletthumusboden (Zollstock: 30 cm). Rechts: Mittelgründiger Skeletthumusboden – typisch für Ramsaudolomit-Lockermassen, wenn die Bodenbildung über Jahrhunderte ungestört läuft. Der dunkle Humushorizont ist intensiv durchwurzelt und damit relativ gut gegen Erosion geschützt, Wurzeln reichen aber kaum tiefer als 30 cm (Zollstock: 50 cm).

Wo besonders viel herabstürzt und bzw. oder Hangschutt schon bei geringeren Niederschlägen in Bewegung gerät, hält sich kaum Vegetation. Sonst fasst sie schrittweise Fuß und bildet schließlich einen Hochwald mit wechselnden Anteilen von Buche und Fichte, dazu immer wieder Bergahorn, in Südexposition oft mit zwergstrauch- oder grasreichem Unterwuchs. Der Boden entwickelt sich – typischerweise – von einem sehr flachgründigen zu einem mittelgründigen Skeletthumusboden (Abb. 8): Der Humus in der von Dolomitsplittern durchsetzten, dunklen Lage (Abb. 8, rechts) entsteht aus abgeworfenen Blättern und Nadeln sowie abgestorbenen Wurzeln. Er ist der Nährionen- und Wasserspeicher dieses Bodens und deshalb intensiv durchwurzelt. Bei Wassersättigung vervielfacht die Lage ihre Masse; denn Humus bindet Wasser bis zum Zehnfachen der Eigenmasse. Die unter dem Humushorizont folgenden hellen Dolomitsplitter werden dagegen kaum durchwurzelt, weil sie Wasser und Nährsalze kaum speichern. Bäume und Sträucher sind auf diesen Lockermassen daher nicht tief verankert.

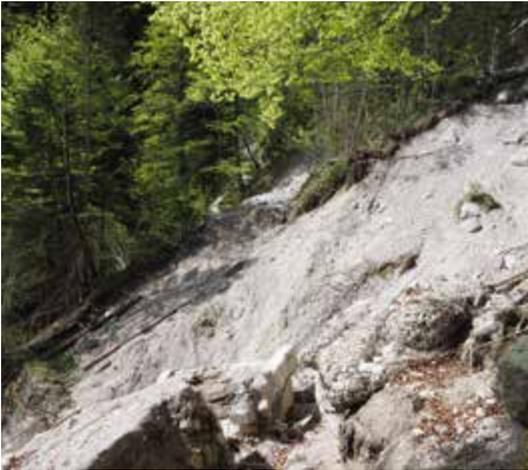
Abb. 9: Die abgehenden Ramsaudolomit-Lockermassen rissen am 17.07.2021 den schwach verankerten Wald samt Bodendecke in die Tiefe, ebenso die Fahrstraße zur Klingeralm, bei deren Bau der äußerst labile Steilhang teils über zwei Meter tief angeschnitten wurde.

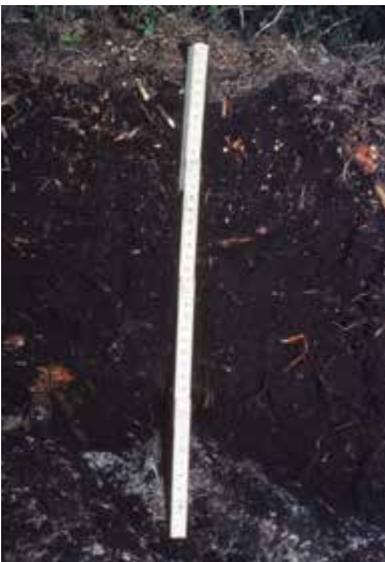
Abb. 10: Felshumusboden auf riesigem Dachsteinkalkblock. In der dunklen Humuslage finden sich kaum mineralische Anteile (Zollstock 40 cm).

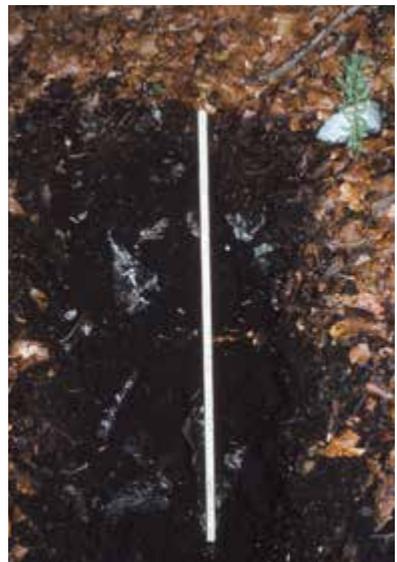
Abb. 11: Skeletthumusboden auf und zwischen hellen Dachsteinkalkblöcken mit tiefgründiger Durchwurzelung (Zollstock 80 cm).

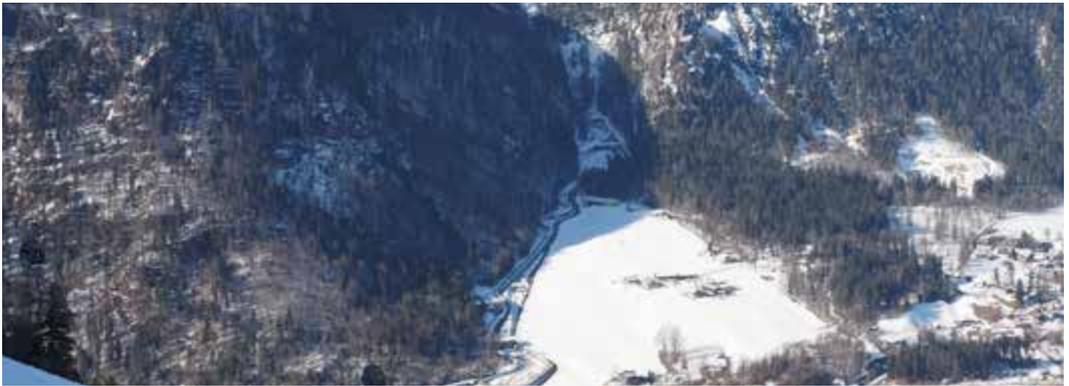
Abb. 12: Der mit Kunsteisbahn und Zusatzbauten vollgestellte Wildbachtobel am 15.02.2022 von den Jennerwiesen. Links im Schatten die Dachsteinkalkwände unmittelbar über der Bahn; im lichten Wald ist das Fallen der Schichten Richtung Bahn zu erkennen. Rechts des Tobels die Ramsaudolomit-Abstürze des Grünsteins.

Im Tobel drohen Steinschlag und Felssturz vor allem von der Nord-, der Raumsaudolomit-Seite, weil die Anlagen der Kunsteisbahn dort direkt unter den brüchigen Abstürzen des Grünsteins liegen (Abb. 12). Dann verläuft die Bahn über hunderte Meter direkt am Fuß der Dachsteinkalk-Wände bzw. Sturzhalden (Abb. 12). Letztere bezeugen durch ihre bloße Existenz schon erhebliche Gefahr. Zugleich ist der Waldbestand oft mehr oder weniger lückig, vielfach fehlt Jungwuchs, vermutlich wegen zu hoher Wildbestände. So kann der teils überalterte Hochwald Steinschlag nur wenig dämpfen, was auch gut hinterfüllte Stahlnetze, die zum Schutz errichtet wurden, belegen (Abb. 13).

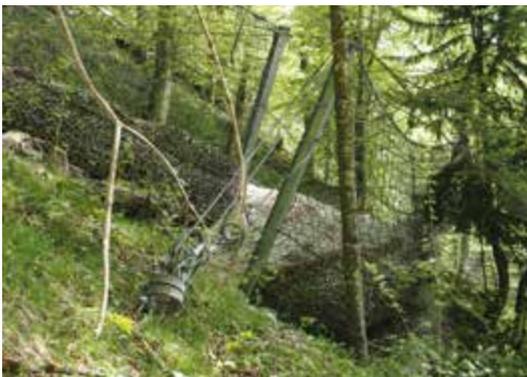
Abb. 13: Stahlnetze, oft schon reichlich (hier mit Ramsaudolomit-Schutt) hinterfüllt, sollen die Kunsteisbahn vor Steinschlag schützen. Der Bebauungsplan der Kunsteisbahn endet knapp hinter den Netzen.

Während die kleineren Ramsaudolomit-Blöcke durch die Stahlnetze meist zurückgehalten werden, gilt dies für größere Dachsteinkalk-Blöcke nur bedingt. Das Georisiko Felssturz ist aber gerade im Dachsteinkalk-Bereich ganz erheblich, und zwar unabhängig von Tages- und Jahreszeit oder der Witterung, auch wenn seit Bestehen der Bahn – soweit bekannt gemacht – kein größerer Felssturz niederging. Das Einfallen der Schichten zur Bobbahn (Abb. 12) kann größere, Felssturmassen sogar begünstigen. Neben Frostsprengung kommt als Auslöser insbesondere Windwurf im überalterten Hochwald infrage: Durch die Hebelwirkung der, wie dargelegt, tief wurzelnden Bäume werden die Böden wesentlich tiefer aufgerissen, auch sehr große Felsblöcke herausgerissen oder gelockert und zum Absturz gebracht.

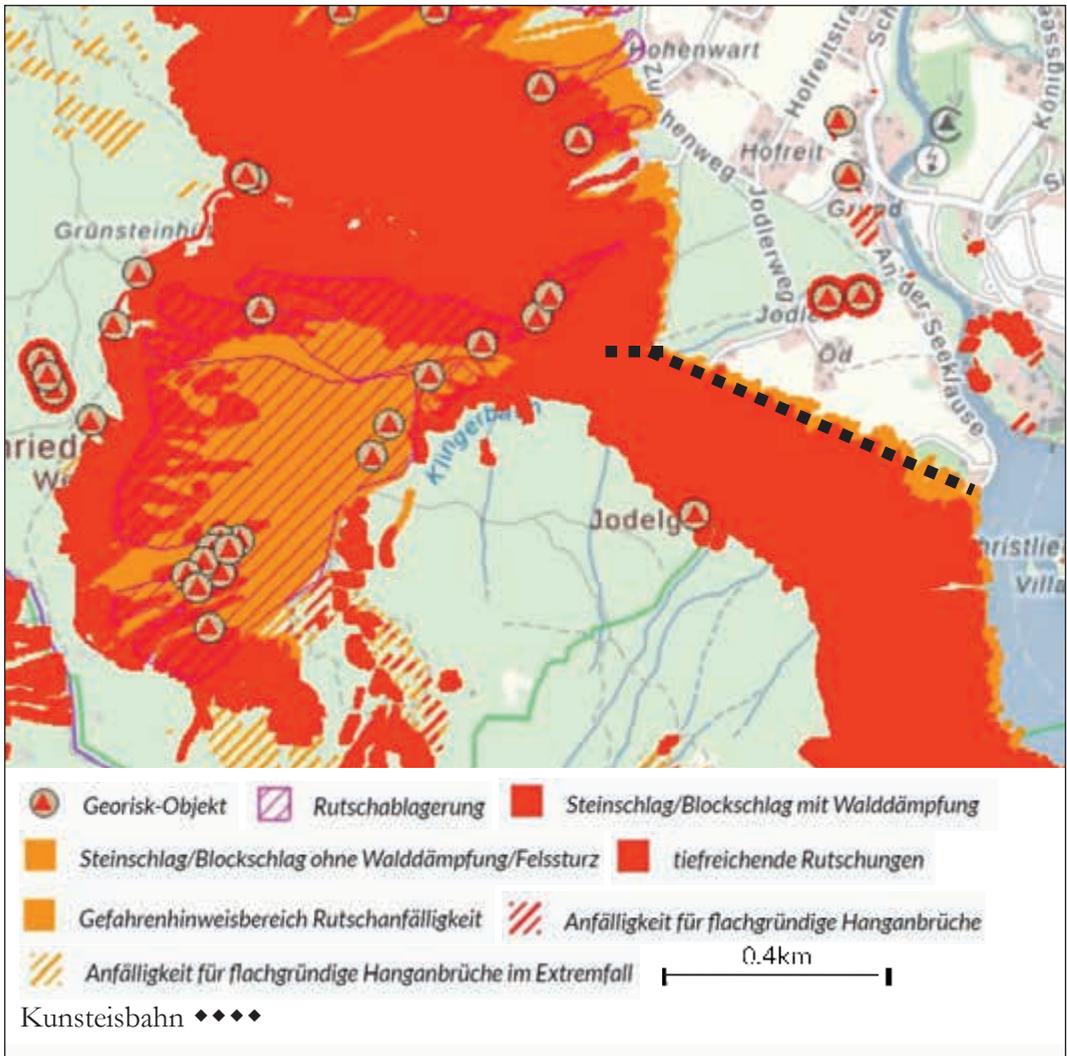
Abb. 14: Karte der Georisiken an der Kunsteisbahn aus UMWELTATLAS, rechts der Königssee (Kunsteisbahn durch den Autor eingefügt).

Abb. 14 fasst die Georisiken an der Bobbahn zusammen. Sie sind für das Gebiet der Kunsteisbahn seit dem 19. Jahrhundert immer wieder in der Fachliteratur dokumentiert und genaue Beschreibungen längst im UMWELTATLAS zugänglich. Das Landesamt für Umwelt warnt dort eindringlich, Steilhänge mit Lockermassen anzuschneiden, was an der Bobbahn aber kaum Beachtung fand.

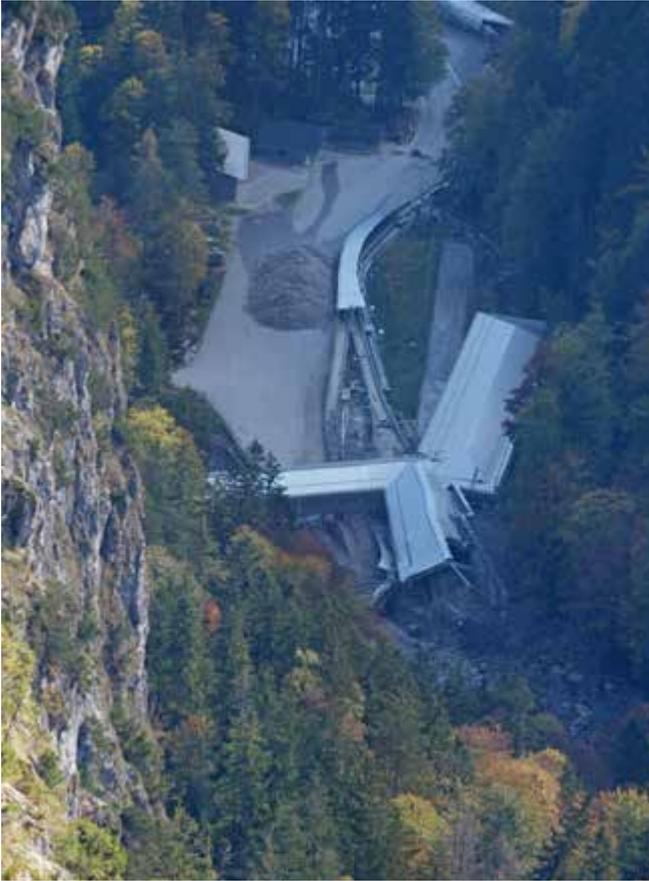
Abb. 16: Im Startbereich der ruinierten Kunsteisbahn wartet Schutt auf Abtransport (Foto vom Weg Grünstein-Kühroint, 18.10.2021). Wären Ortilie und Otto Normalsteuerzahler so dreist, mit eigenem Geld in solch einen Wildbachtobel zu bauen – geschweige denn, dass sie es dürften?

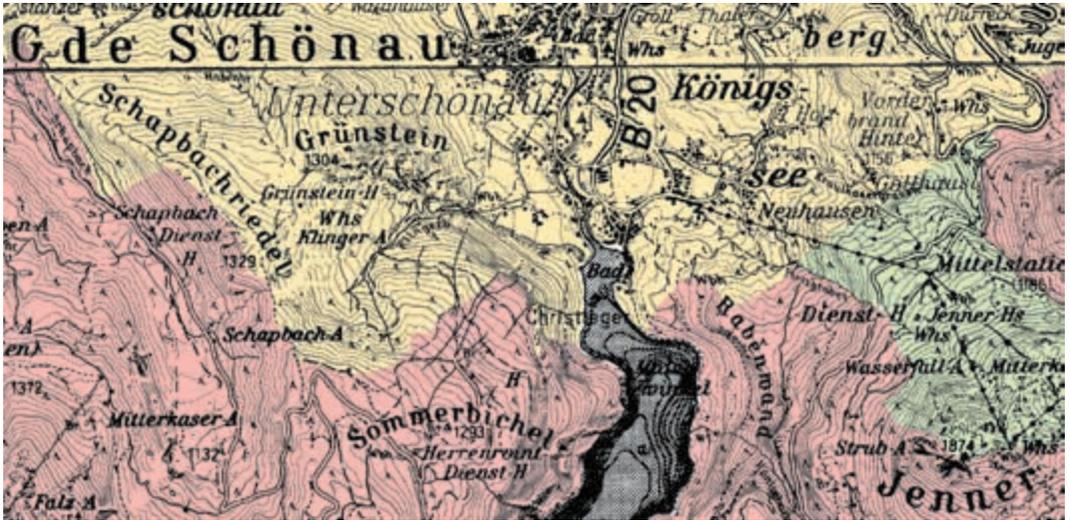
Abb. 17: Bereich der Kunstseilbahn Königssee im seit 1972 rechtskräftigen Alpenplan des Bayerischen Landesentwicklungsprogramms (LEP).

gelb=Zone A, grün=Zone B, rot=Zone C des Alpenplans. Die Kunstseilbahn Königssee liegt demnach in der Zone A des Alpenplans des LEPs. Der Alppennationalpark Berchtesgaden beginnt mit Zone C. (Quelle: amtliche Alpenplan-Karte, Blatt 3 des LANDESENTWICKLUNGSPROGRAMM BAYERN (2013).

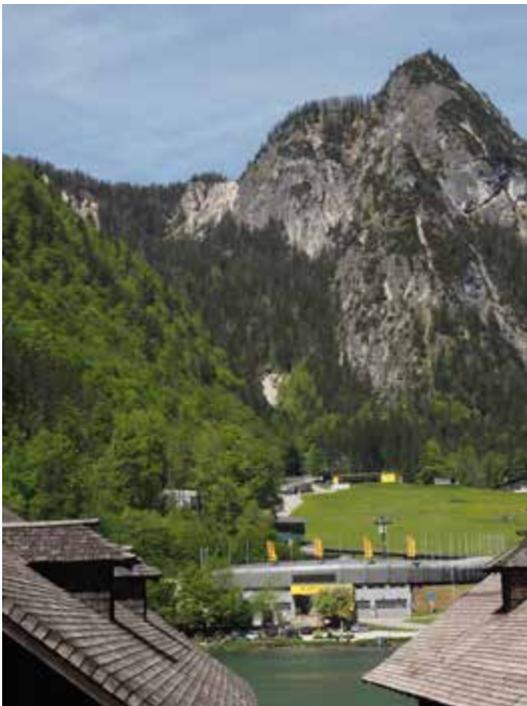
Abb. 18: Grünstein und Kunstseilbahn vom Königssee im Mai 2022; am Beginn des Schwemmkegels der Eingang zum Wildbachtobel, darüber mittig die helle Gleitbahn der Hauptmure vom 17.07.2021. An den Steilhängen lagern vermutlich noch zehntausende Kubikmeter Lockermassen ... und der nächste Starkregen kommt bestimmt! Zudem droht von rechts aus den Dachsteinkalk-Wänden und vom Grünstein ganz erhebliche Felssturzgefahr.

Doch die Politik hat – wieder – ganz „schnell“ ganz anders entschieden: Wenn es nach der Rodel- und Tourismuslobby sowie Politikern/innen aller Ebenen geht, wird die Kunsteisbahn Königssee demnächst im gleichen Hochrisikogebiet (Abb. 18) wieder aufgebaut, die Generalplanung wurde im März 2022 ausgeschrieben (LRA-BGL). Die Finanzierung erfolgt zu 100 % über den Fonds Aufbauhilfe 2021, also – wieder – ausschließlich mit Steuergeld (BUNDESGESETZBLATT, 2021). Der Fonds wurde von Bund und Ländern für die im Juli 2021 von ungeheuren Hochwasserschäden, z.B. in Rheinland-Pfalz und Nordrhein-Westfalen, Betroffenen eingerichtet und die Kunsteisbahn
