# Gewässermorphologie der Salzach im Wandel der Zeit<sup>1)</sup>

Heinz WIESBAUER

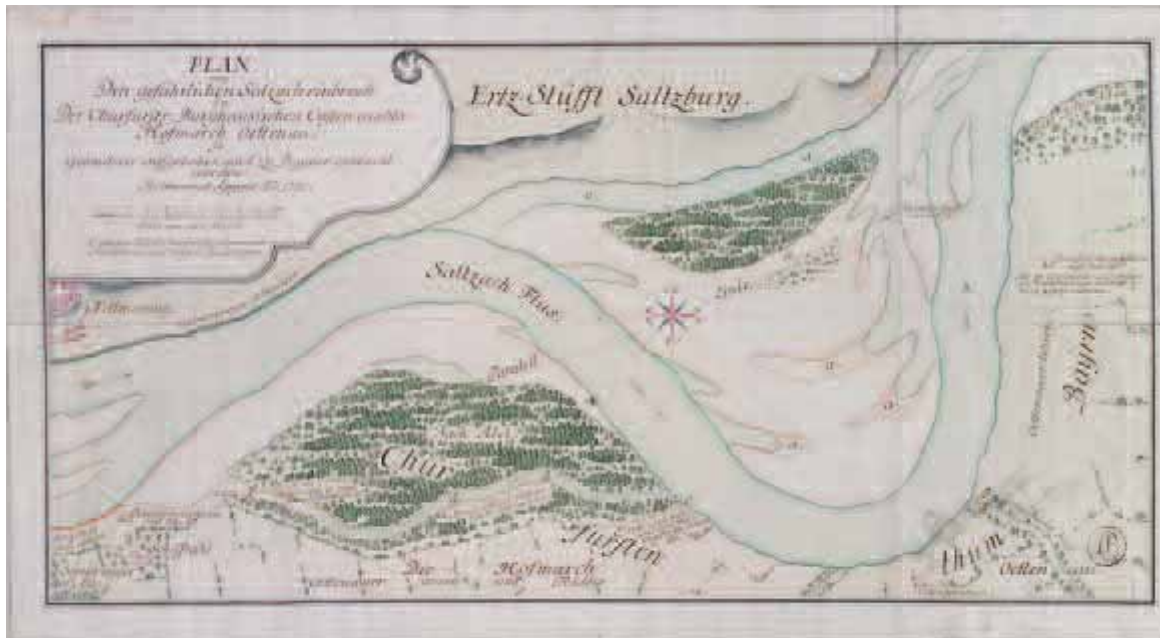
Abbildung 1

Plan des Salzeinbruches in die kurfürstliche Burghausensche Kastenamts-Hofmark Öttenau. (1755) Castulus Riedl, kurfürstl. Ingenieurhauptmann und Wasserbaumeister (Original Papier, farbige Handzeichnung, 66 x 35, Bayerisches Hauptstaatsarchiv, Abteilung I und II, Pl 881).

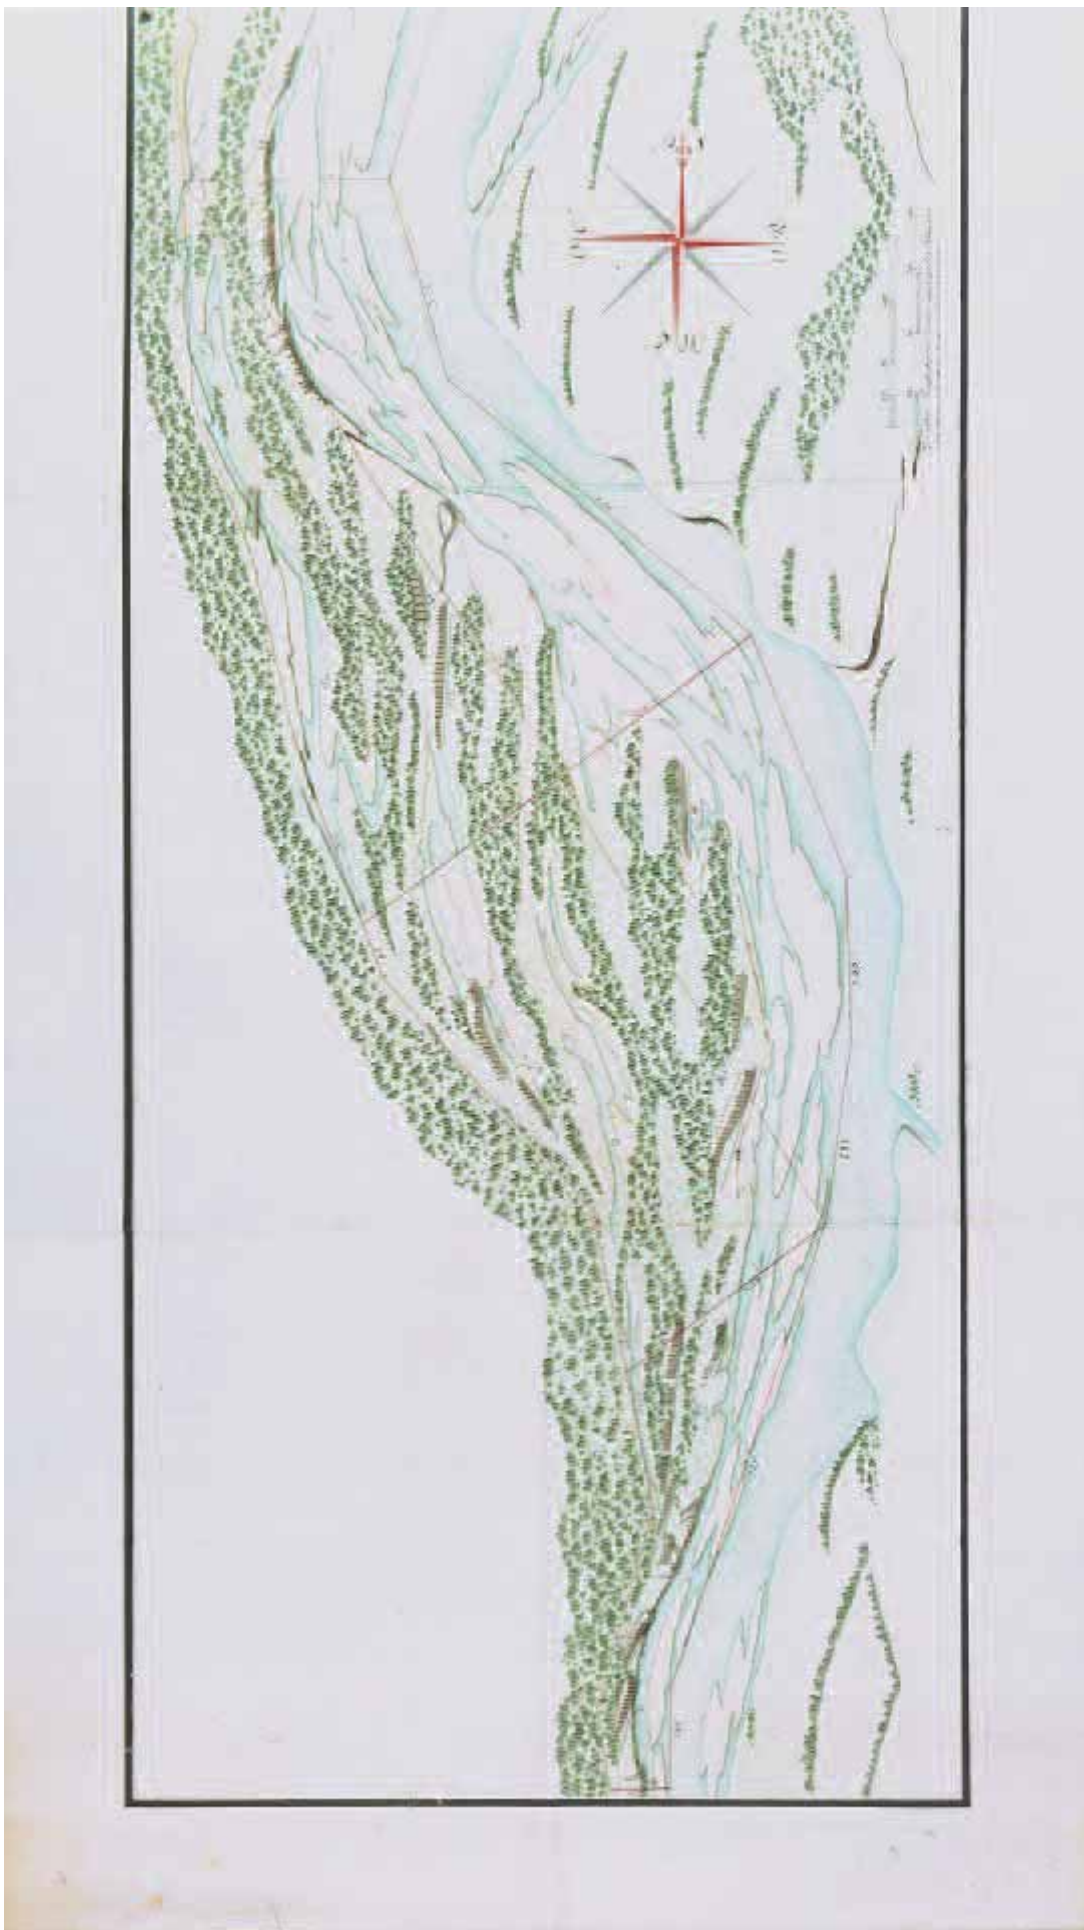
Abbildung 3

Plan der Salzach bei Tittmoning mit Angabe der Uferbauten und der Direktionlinie (o. J.), Papier, kolor. Handzeichnung, 245 x 79 (Bayerisches Hauptstaatsarchiv, Abteilung I und II, Pl 1259).

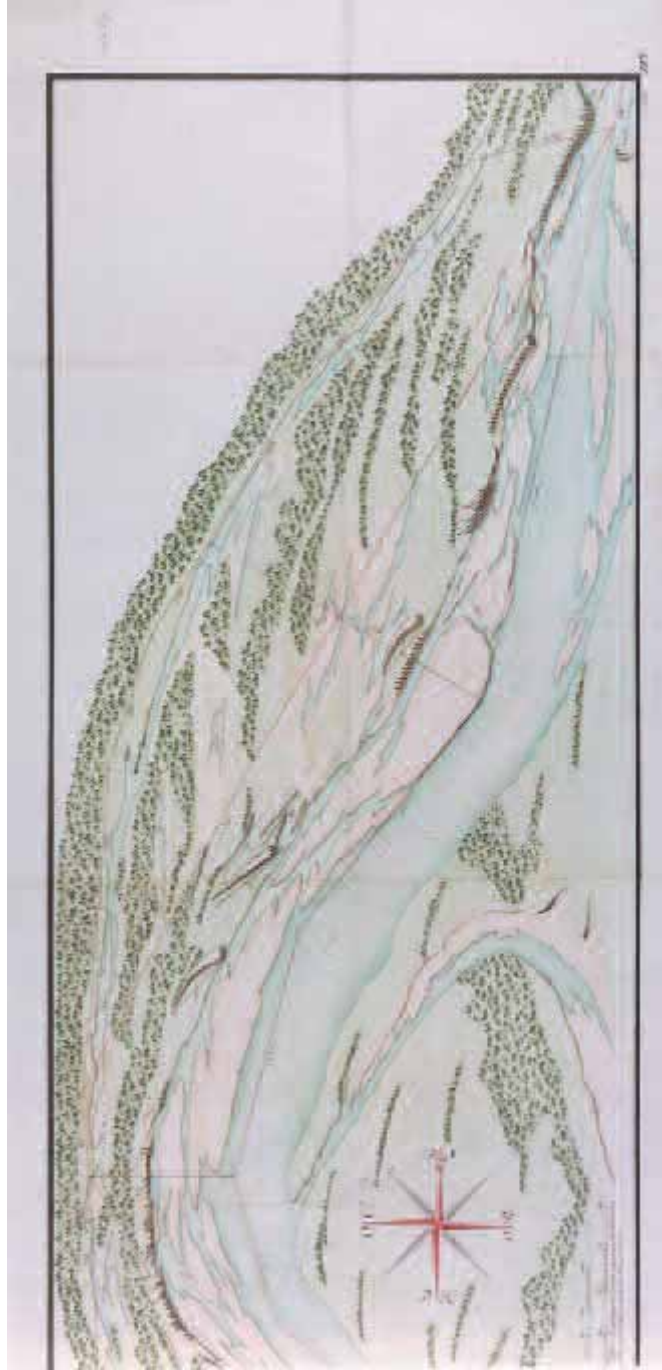
Abbildung 5  
Plan der Salzach bei Tittmoning mit Angabe der Uferbauten und der Direktionslinie (o.J.) (Papier, kolor. Handzeichnung, 245 x 79, Bayerisches Hauptstaatsarchiv, Abteilung I und II, Pl 1259).

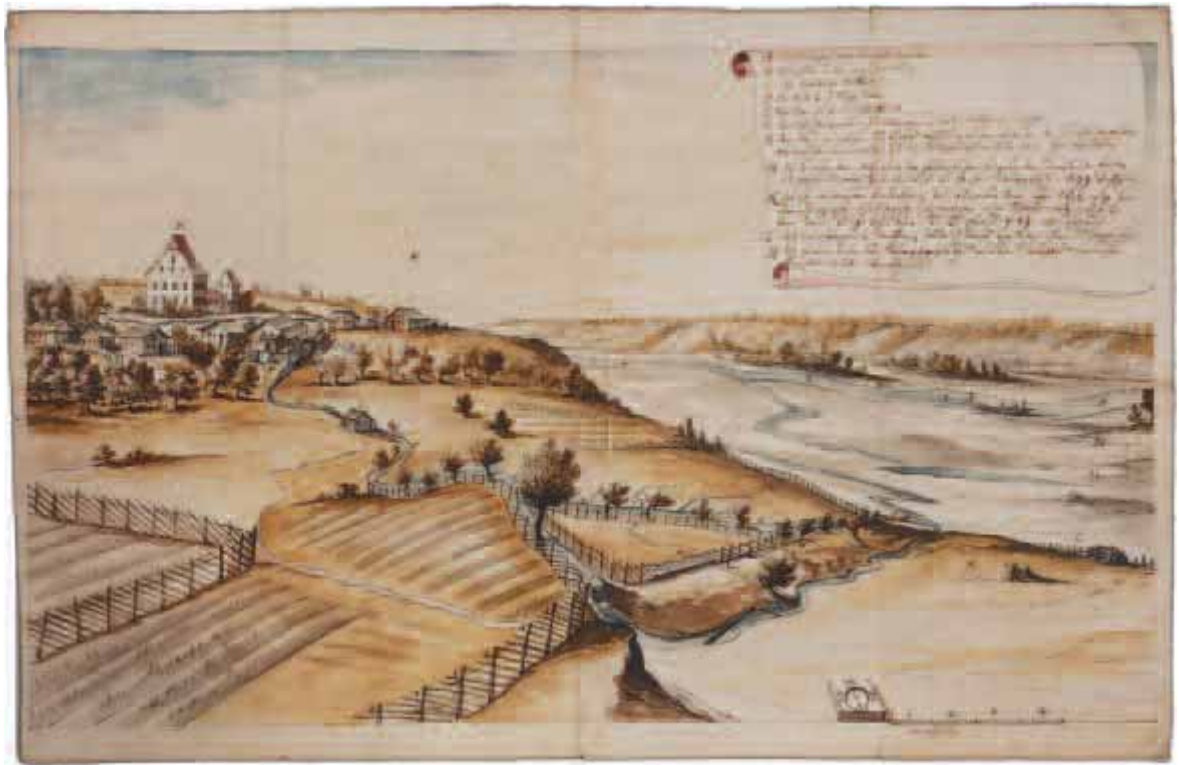
Abbildung 6

Plan der Salzach, des Schlosses u. d. Hofmark Haimbing mit dem strittigen Mühlgraben, Wassergraben, Fischerei, Wiesen und Schlacht (17. Jh.) (Original Papier, farbige Handzeichnung, 63 x 41, Bayerisches Hauptstaatsarchiv, Abteilung I und II, Pl 9437).

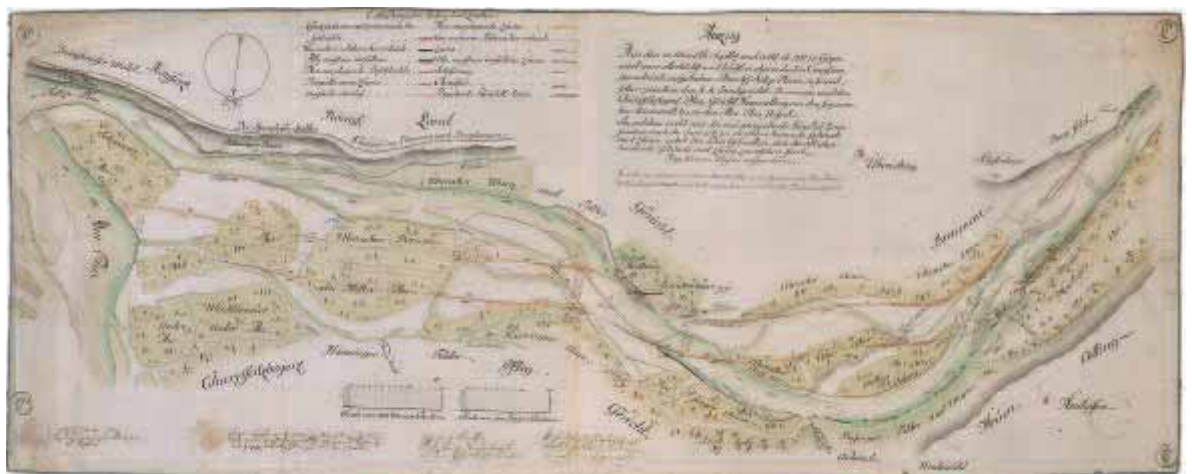
Abbildung 7

Auszug aus dem 1787 geometr. aufgehobenen Plan der Salzach zw. dem Landgericht Braunau und dem Pfliegericht Neuötting von dem sog. Reiswandl bis zur Mündung in den Inn mit der neuprojektirten Parallel-Linie, Ufergebäuden und Zäunen. (Papier, farbige Handzeichnung, 115 x 45, Bayerisches Hauptstaatsarchiv, Abteilung I und II, Pl 997).

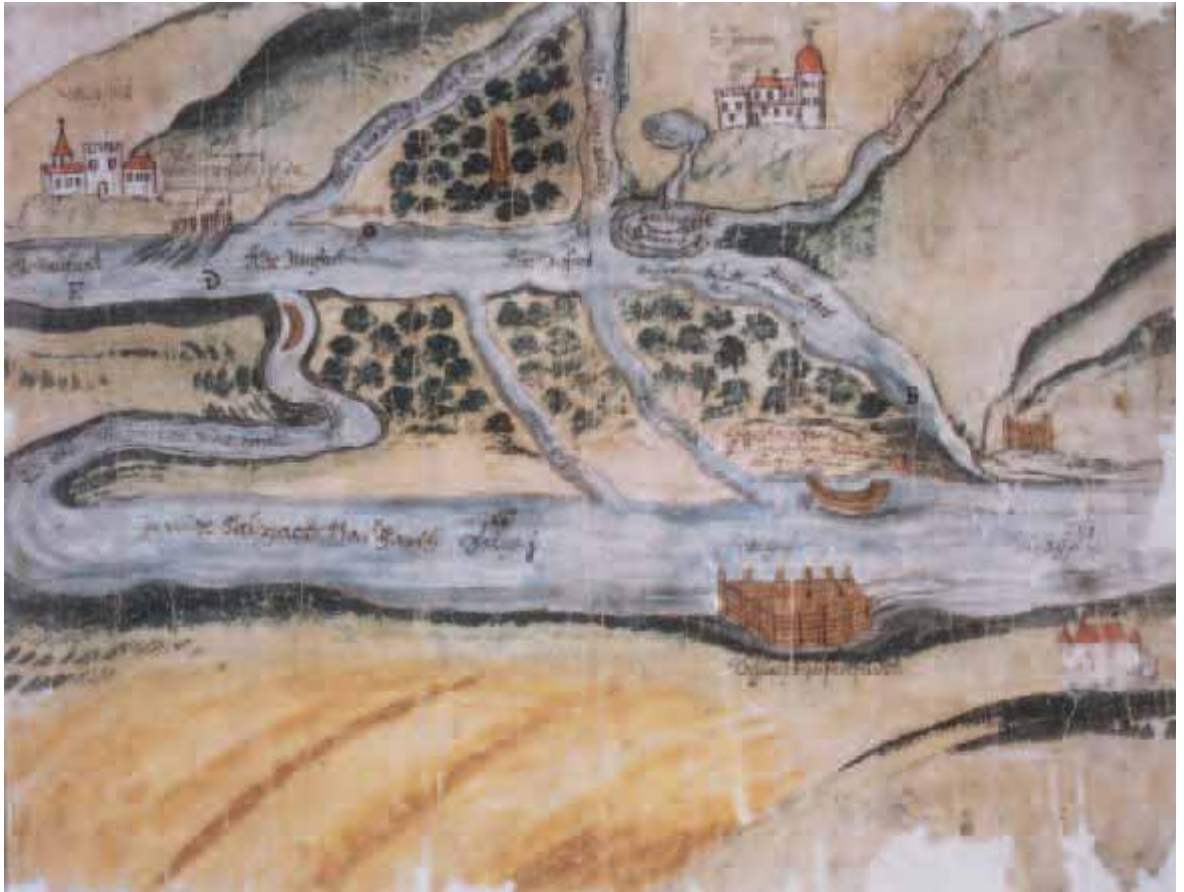
**Abbildung 10**

Salzach bei St. Georgen (o.J.), (Salzburger Landesarchiv, K. u. R.O. 21.2).

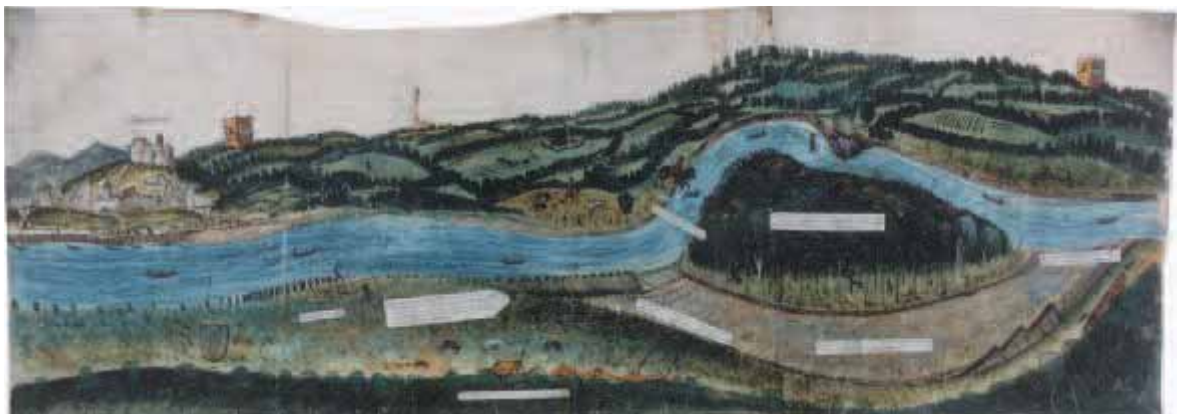
**Abbildung 11**

Plan der Salzach bei Tittmoning mit Angabe der Uferschutzbauten, der Naufahrt auf dem Flusse, der Veränderung des Flußlaufes bei der Entzelsberger Au, Ansicht der Stadt und Burg Tittmoning, Jagdszenen in den Salzachauen; Bau von Faschinen am Flußufer (Ettenau). (17. Jh.) Lit.: (Original Pergament Malerei, 111 x 39, Bayerisches Hauptstaatsarchiv, Abteilung I und II, Pl 9442).

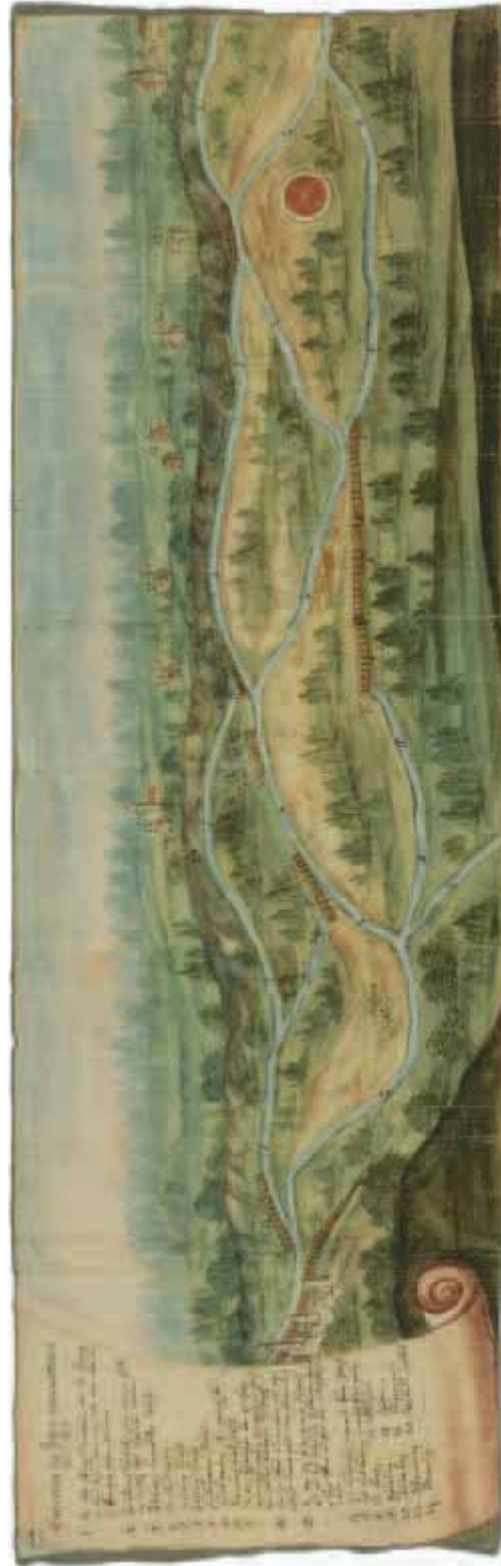
Abbildung 14

Plan der Salzacher Naufahrt, von St. Georgen bis Tittmoning vor und seit 1695 mit Angabe aller Schlachthauten (17. Jh.), (Original Papier, Malerei mit Erläuterungen, 99 x 32, Bayerisches Hauptstaatsarchiv, Abteilung I und II, P1 8912).

Analyse alter Karten eines besseren belehrt. Eine Flußkarte aus dem 17. Jahrhundert zeigt, daß im Abschnitt zwischen St. Georgen und Tittmoning die Salzachufer über größere Strecken verbaut waren. Bei genauerer Betrachtung wird deutlich, daß sich die Schifffahrtsrinne durch Gerinneverlagerungen häufig änderte, da sowohl die „alte“ als auch die „neue Naufahrt“ planlich festgehalten sind.
