Laufener Seminarbeitr. 5/99, S. 25-39 • Bayer. Akad. f. Naturschutz u. Landschaftspflege - Laufen/Salzach 1999

### Gewässermorphologie der Salzach im Wandel der Zeit<sup>1)</sup>

Heinz WIESBAUER

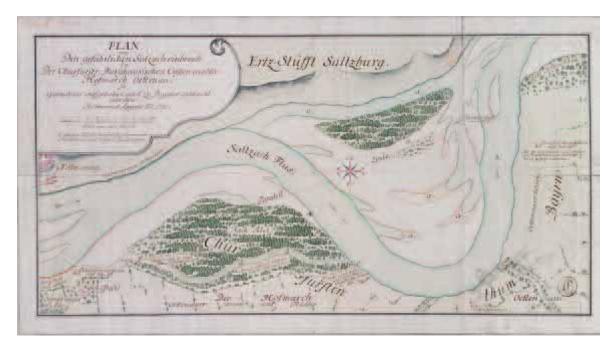
**Plan des Salzacheinbruches in die kurfürstliche Burghausensche Kastenamts-Hofmark Öttenau. (1755)** Castulus Riedl, kurfürstl. Ingenieurhauptmann und Wasserbaumeister (Original Papier, farbige Handzeichnung, 66 x 35, Bayerisches Hauptstaatsarchiv, Abteilung I und II, Pl 881).

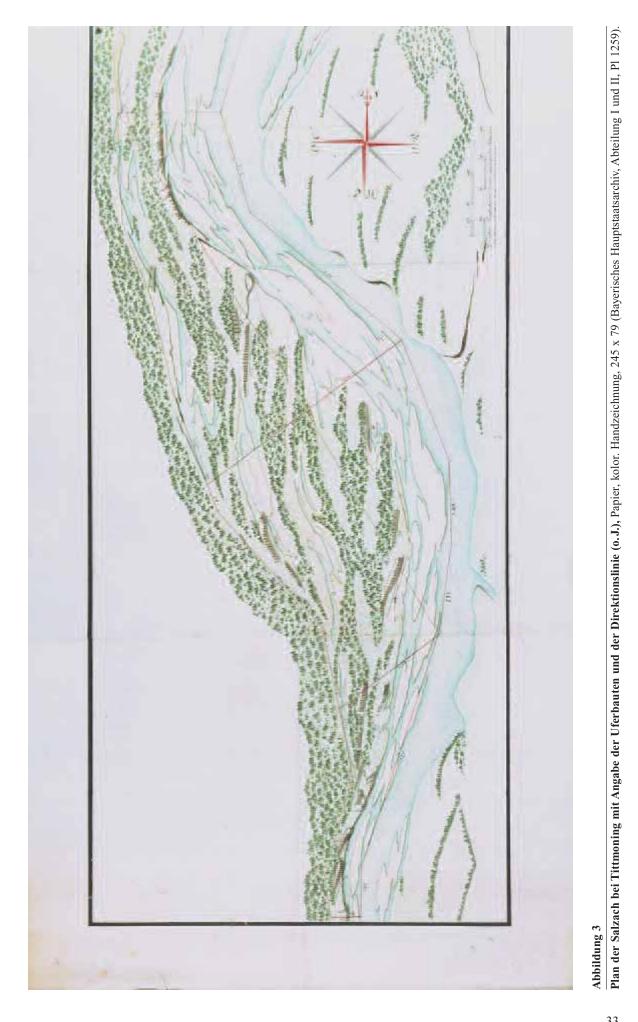
Auszug aus einem geometr. Plan der Salzach von dem sog. Reiswandel bis zur Mündung in den Inn mit den Wassereinbrüchen von 1787/90, den Schlachtgebäuen und Verzäunungen, sowie der Parallellinie von 1790 (Original Papier, farbige Handzeichnung, 147 x 51, Bayerisches Hauptstaatsarchiv, Abteilung I und II, Pl 1258).

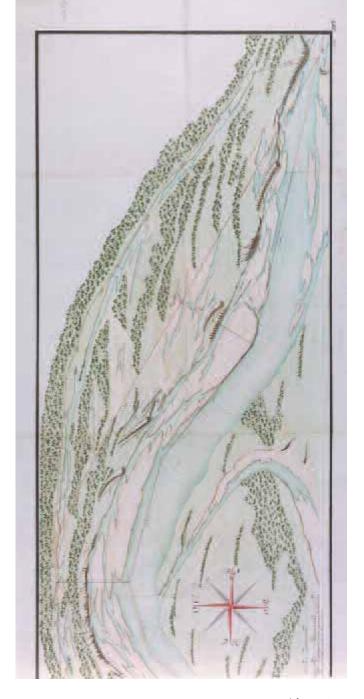
## Abbildung 5

Plan der Salzach bei Tittmoning mit Angabe der Uferbauten und der Direktionslinie (o.J.) (Papier, kolor. Handzeichnung, 245 x 79, Bayerisches Hauptstaatsarchiv, Abteilung I und II, Pl 1259).

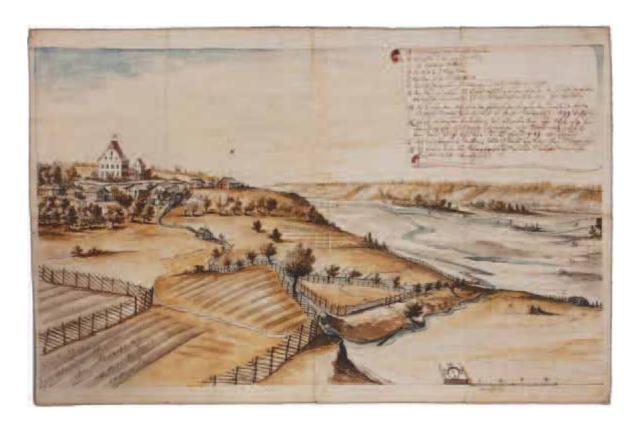
Plan der Salzach, des Schlosses u. d. Hofmark Haimbing mit dem strittigen Mühlgraben, Wassergraben, Fischerei, Wiesen und Schlacht (17. Jh.) (Original Papier, farbige Handzeichnung, 63 x 41, Bayerisches Hauptstaatsarchiv, Abteilung I und II, Pl 9437).

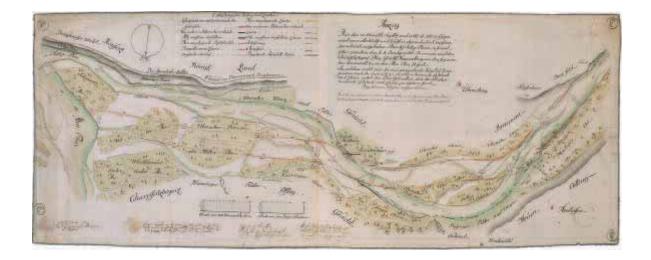
#### Abbildung 7

Auszug aus dem 1787 geometr. aufgehobenen Plan der Salzach zw. dem Landgericht Braunau und dem Pfleggericht Neuötting von dem sog. Reiswandl bis zur Mündung in den Inn mit der neuprojektierten Parallel-Linie, Ufergebäuen und Zäunen. (Papier, farbige Handzeichnung, 115 x 45, Bayerisches Hauptstaatsarchiv, Abteilung I und II, Pl 997).

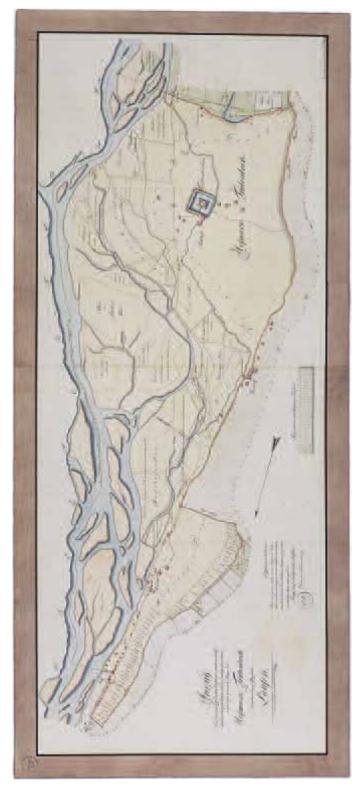
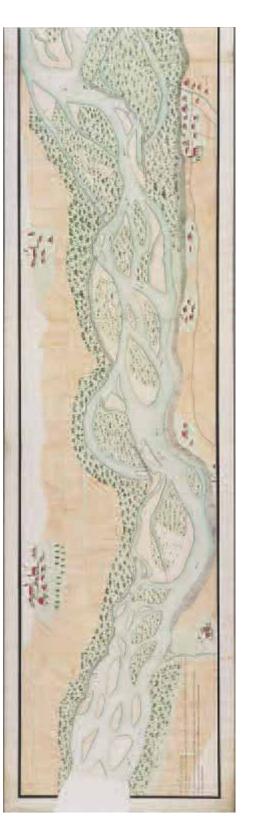
## Abbildung 9

Plan der Salzach von Friderfing bis Tittmoning mit allen Schlachten, Zäunen, Einrissen, Inseln, Nebenwassern (o. J.) (Original Papier, kolorierte Handzeichnung, 298 x 49, Bayerisches Hauptstaatsarchiv, Abteilung I und II, Pl 1171).

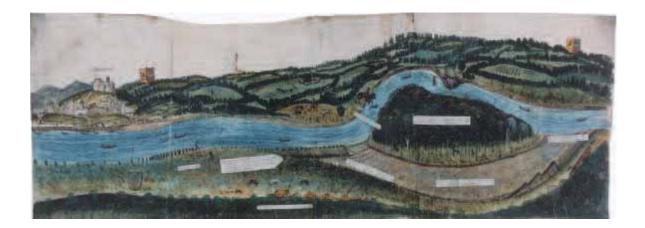
#### Abbildung 11

Plan der Salzach bei Tittmoning mit Angabe der Uferschutzbauten, der Naufahrt auf dem Flusse, der Veränderung des Flußlaufes bei der Entzelsberger Au, Ansicht der Stadt und Burg Tittmoning, Jagdszenen in den Salzachauen; Bau von Faschinen am Flußufer (Ettenau). (17. Jh.) Lit.: (Original Pergament Malerei, 111 x 39, Bayerisches Hauptstaatsarchiv, Abteilung I und II, Pl 9442).

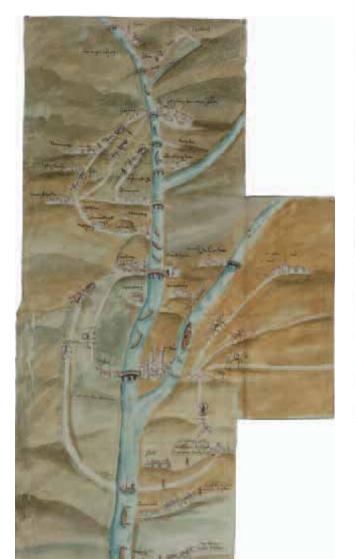
# Abbildung 14

Plan der Salzacher Naufahrt, von St. Georgen bis Tittmoning vor und seit 1695 mit Angabe aller Schlachtbauten (17. Jh.), (Original Papier, Malerei mit Erläuterungen, 99 x 32, Bayerisches Hauptstaatsarchiv, Abteilung I und II, Pl 8912).

Analyse alter Karten eines besseren belehrt. Eine Flußkarte aus dem 17. Jahrhundert zeigt, daß im Abschnitt zwischen St. Georgen und Tittmoning die Salzachufer über größere Strecken verbaut waren. Bei genauerer Betrachtung wird deutlich, daß sich die Schiffahrtsrinne durch Gerinneverlagerungen häufig änderte, da sowohl die "alte" als auch die "neue Naufahrt" planlich festgehalten sind.
