Der Grabungsbericht: Die Goldschmelzanlage auf der Gadauner Grundalm

Von Andreas Lippert und Robert Krauß

Artikel/Article: [Ein spätmittelalterlicher Doppelschmelzofen im Hinteren Angertal, Bad Hofgastein. 2. Der Grabungsbericht. Die Goldschmelzanlage auf der Gadauner Grundalm. 773-781](#)

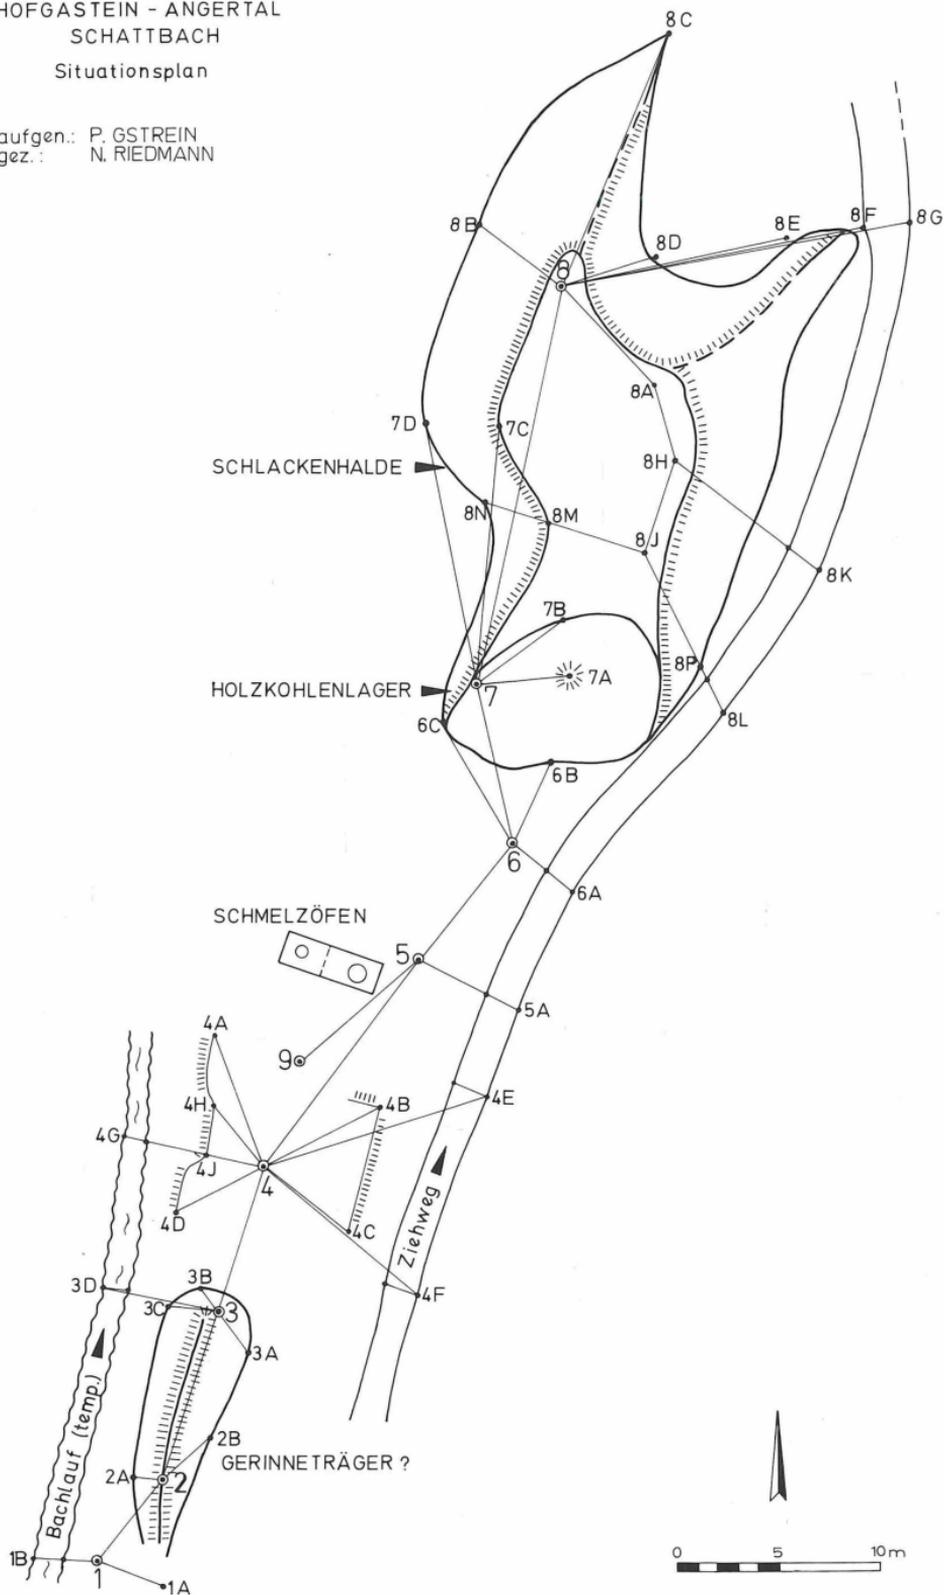
HOFGASTEIN - ANGERTAL
SCHATTBACH
Situationsplan

weise auf die Standorte eines Doppelschmelzofens in unmittelbarer Nähe der größten Schlackenhalde, eines Holzkohledepots bzw. eines Kohlenmeilers, einer Windmaschine und des Dammes der Wasserzufuhr.

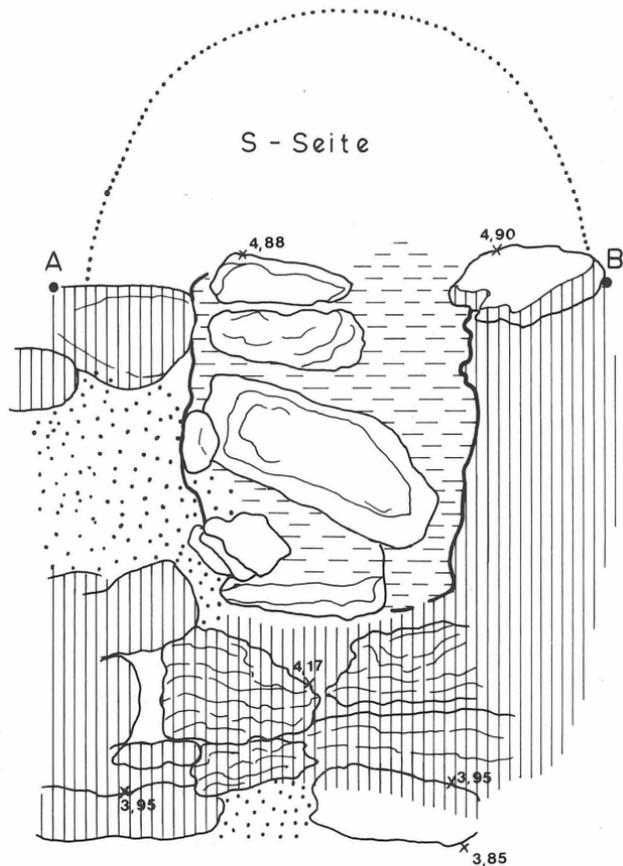
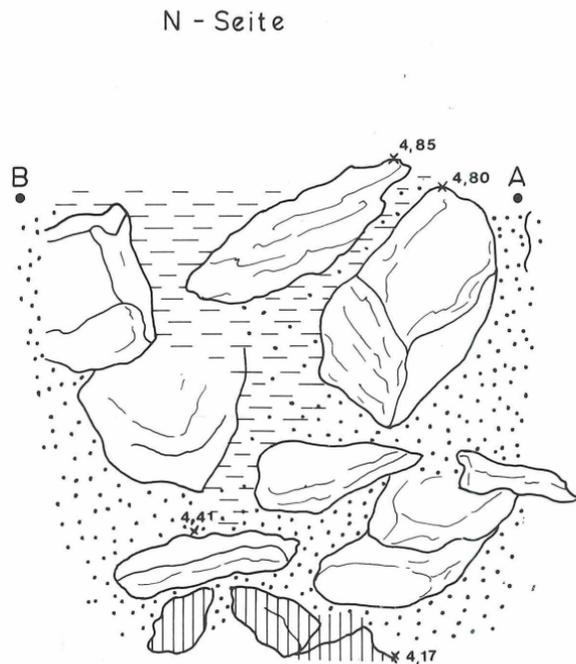
roter Mörtel, gefrittete Ofensteine

Kalkmörtel

Versturz mit Erde

Die noch erhaltenen Reste der Doppelschmelzanlage, die aus zwei rechteckigen, aus Gneisbruchstücken und Kalkmörtel errichteten und aneinandergebauten Schachtöfen besteht, zeigen eine Länge von 4,80 m und eine Breite von 1,60 m. Nur im östlichen Teil ist der Ofenkomplex noch 1,20 m hoch erhalten. Ab der Trennfuge in der Mitte flacht die Anlage im Westen ab, so daß der zweite Ofenschacht nur in wenigen Resten der Mauerung erhalten ist. Eine rotgebrannte, z. T. verschlackte Lehmschicht mit einem Durchmesser von 25 cm bildet hier den Boden des ehemaligen Schachtes. 1,50 m südlich davon, bereits in der tieferliegenden Versturzmasse, wurde eine weitere rotgebrannte Lehmplatte und anschließend eine verbackene Lehmschicht aufgedeckt. Der westliche Teil der Anlage könnte demnach schon während der Betriebszeit stillgelegt worden sein, oder es wurden kurz danach die Ofensteine entfernt, um mögliche Metall- bzw. Schmelzrückstände entnehmen zu können. Dieser Annahme würde auch der liegengelassene Versturz entsprechen.

Die im Ostteil der Anlage in situ höher erkennbare Mauerung ist aus regelmäßigen Lagen von teilweise außen zugeschlagenen Steinplatten gebildet. Die beiden Ecken weisen größere, aber ebenfalls niedrige Steinblöcke im Mauerwerk auf. Der Kalkmörtel enthält viel Sand und ist daher nicht mehr sehr konsistent. Der östliche Ofenteil enthält in seinem Zentrum den Ofenschacht. Am Schmelzofen wurden zur metallurgischen Untersuchung des Schmelzprozesses bzw. der erreichten Temperaturen von Prof. Hasso Moesta Proben aus der noch vorhandenen Mörtelauskleidung des Ofenschachts entnommen. Der ehemalige Durchmesser des Schachtinnenraums dürfte bei etwa 30 cm gelegen haben. Bodenplatten waren keine vorhanden. Angefrittete Rollsteine, die in situ lagen, lassen die Höhe des Bodenhorizonts erkennen.

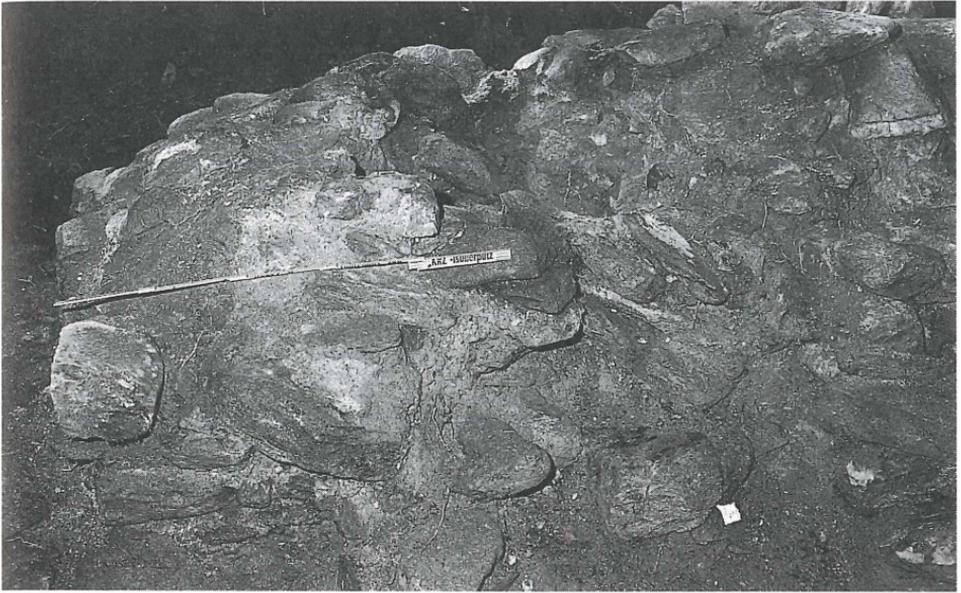
Ganz links: Östliche Mauerkante und Nordostecke der Anlage. Rechte Bildmitte: In aufgebrochener Schachtmauerung (ca. 45 cm breit) verstürztes oder gelegtes Steinmaterial ohne Mörtel. Bildmitte oben: Schachtöffnung. Links unten: Sondierung, Versturz wurde zum Teil entfernt. Rechter Vordergrund: Eventuell Vorherd, Lehmschichte bis 3 cm stark, nicht verziegelt.

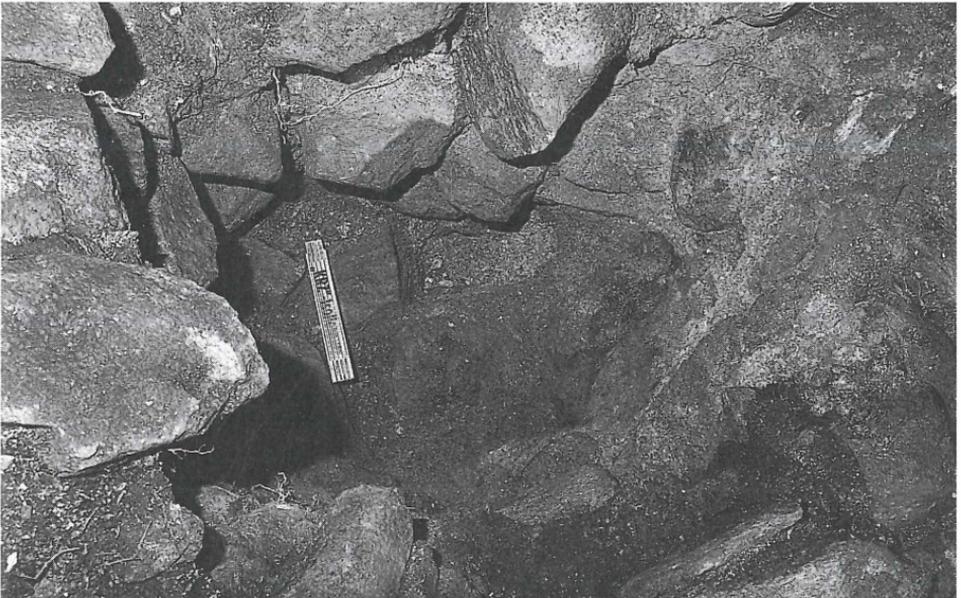
Blick in den östlichen Ofenschacht. Bildmitte vorne: Von oben bis unten Auffüllmaterial (bis kopfgroße Gneissteine) in der aufgebrochenen Ofenseite. Am Boden: Gefrittete Steine.

Die südlichen und nördlichen Teile des Schachts waren eindeutig gestört, die entfernte Mauerung durch Bruch- und Rollsteine wieder aufgefüllt. Auch hier könnte man die Entnahme von wertvollen Schmelzrückständen nach dem letzten Hüttenprozeß vermuten.

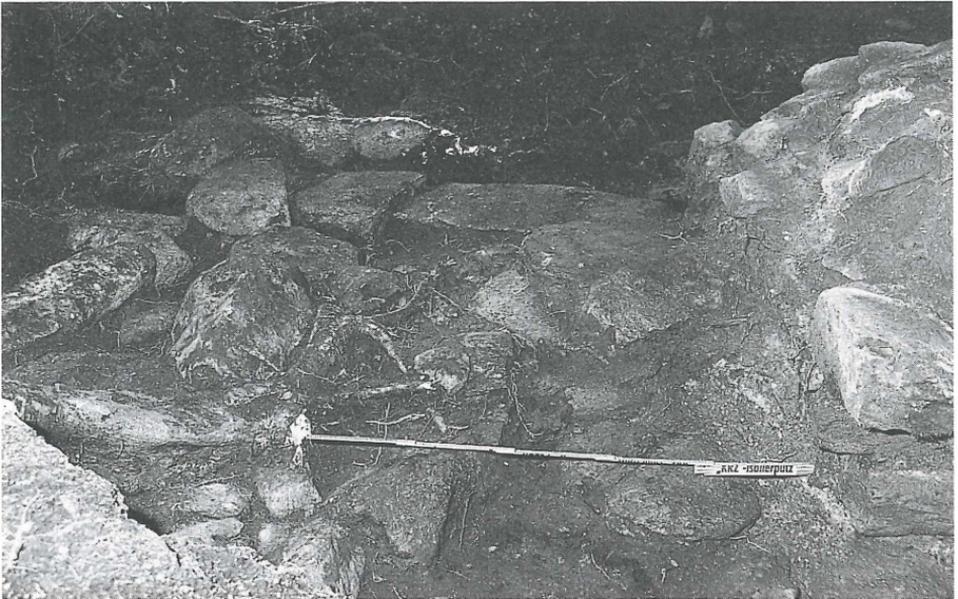
Ostseite der Anlage von Norden aus gesehen. Rechte Bildseite: Erhaltene Mauerung 160 cm lang, mit Ecksteinen. Bildmitte: Gneissplatten zur Begehung?
Linker Bildteil: Versturz von Ofenaufbau.

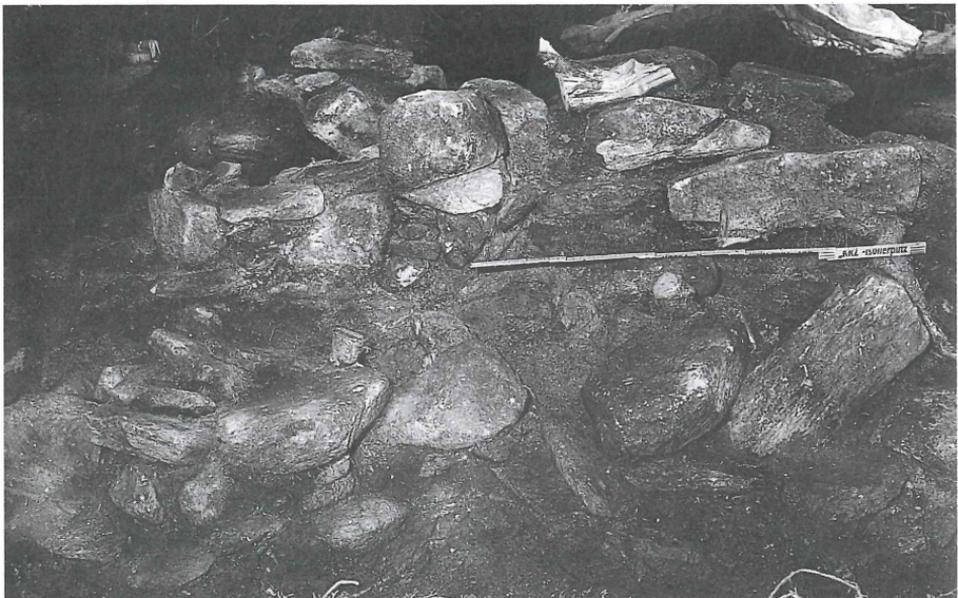
Mittelteil der Ofenanlage von Süden aus gesehen. Bildmitte, links vom Maßstab: Trennfuge. Links: Abfallender westlicher Ofenteil.
