# DAS HIEBURGGUT IM PINZGAU.

Von JOSEF EIGL, k. k. Oberbaurat.

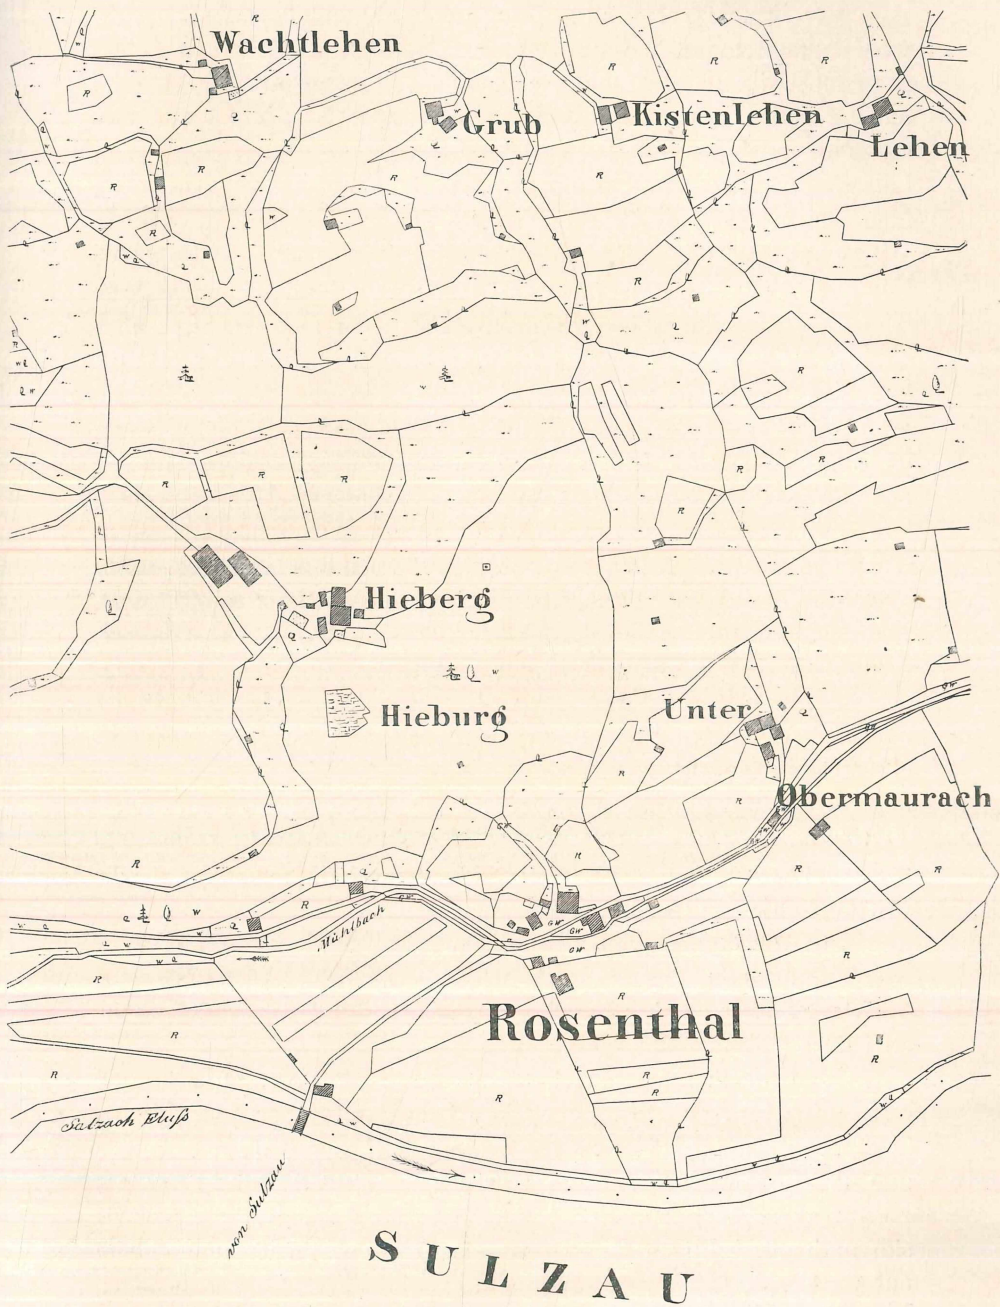
Figur 1.

Der beigegebene Lageplan, eine Kopie aus der alten Katastral-mappe, veranschaulicht die gegenseitige Lage von Burg, Hof und Nachbargehöften, wie sie nördlich von der im Tale nach Krimml führenden Landesstraße liegen.

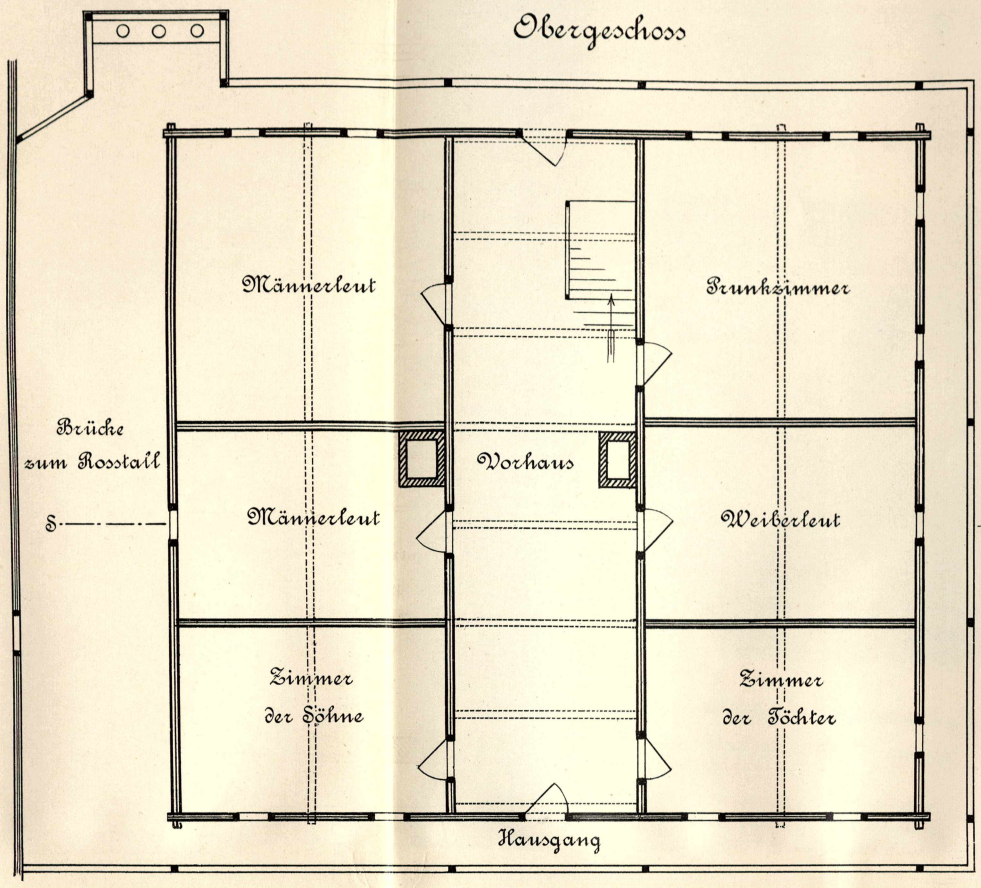
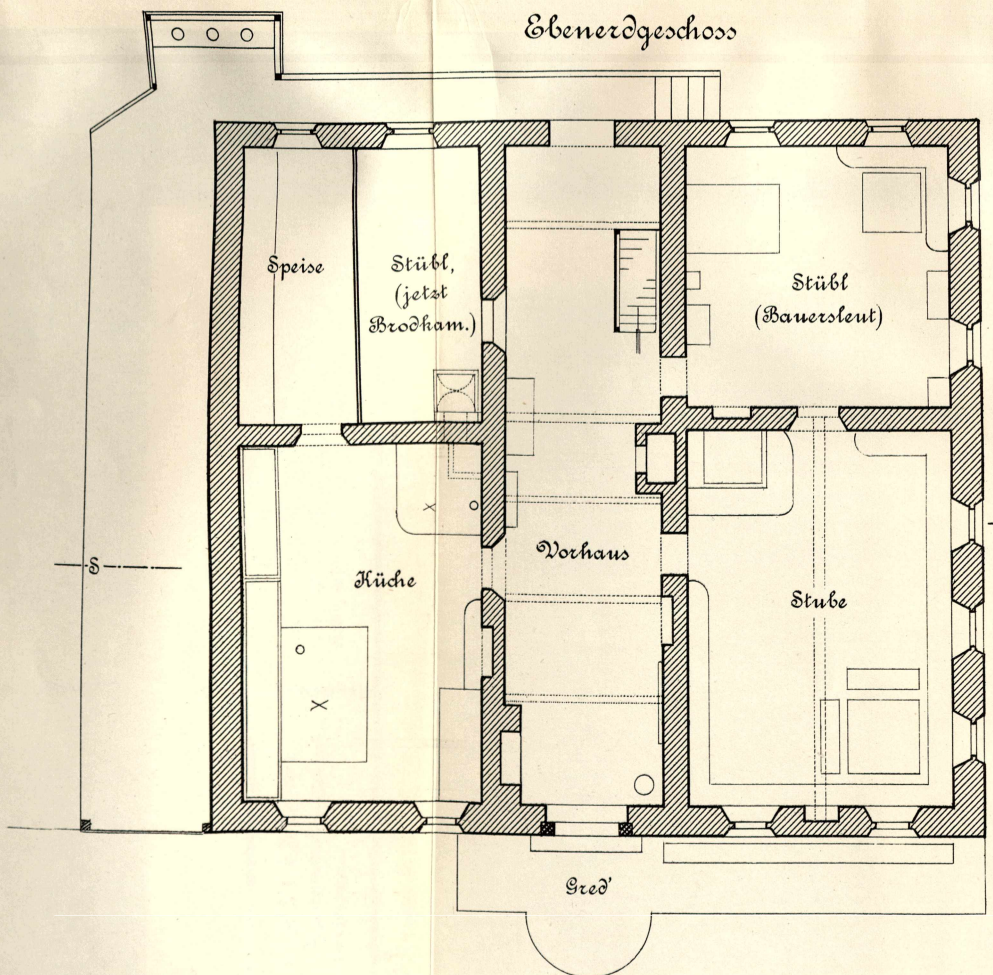
# Hieburggut, Wohnhaus.

Querschnitt nach S.S.

Das Wohnhaus besteht aus einem gemauerten Ebenerdgeschosse mit teilweiser Unterkellerung und einem Obergeschosse in Holzbau. Seine Grundrißanordnung ist die zumeist vorkommende des Salzburger Gebirgshauses, deren typischer Zug darin liegt, daß sich in Mitte des Hauses, zumeist in dessen Firstlinie, das durch die ganze Haustiefe reichende Vorhaus befindet, an welches sich beiderseitig die übrigen Räume anschließen.

Während das Ebenerdgeschoß gemauert ist, ist das Obergeschoß in Schrottwänden von nur 12 Zentimeter Stärke kunstgerecht aufgezimmert, welche vom Dachbodenniveau aus, wo sie eine umlaufende Fiasche besitzen, um 6 Zentimeter vortreten. Diese Fiasche mit ihren Schrottköpfen trägt viel zur Belebung der Fassaden bei, deren Hauptschmuck in den reichgeschnitzten Säulen und in der schön gezeichneten Brüstungswand der Gänge, dann in den beiden Altanen, sowie in den Tür- und Fensterverkleidungen gelegen ist.
