BERICHTE UND KLEINE MITTEILUNGEN

DIE MUREN DES UNWETTERS VOM 12. AUGUST 1958 IM MURTAL ZWISCHEN ÜBELSTEIN UND MIXNITZ (STEIERMARK)

BEOBACHTUNGEN ÜBER UNTERIRDISCHE EROSION IN VERWITTERUNGSLEHM

Zeitschrift/Journal: Mitteilungen der Österreichischen Geographischen

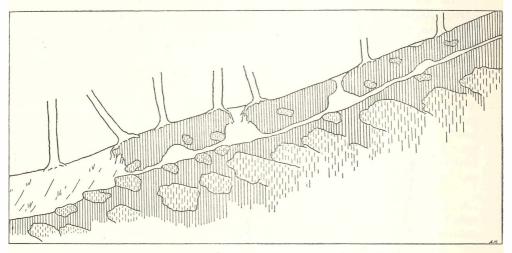
Hohlräume in Verwitterungslehm, welche durch eine unterirdische Wasserader fortschreitend ausgeschwemmt werden. Schraffiert: Verwitterungslehm; strichliert: Anstehendes Gestein.

Auf einigen, durch künstliche Aufforstung der fortlaufenden landwirtschaftlichen Bearbeitung entzogenen Flächen des Gebietes, wo solche Erdfälle unbekümmert um die Wurzeln des aufwachsenden Fichtenwaldes immer wieder vorkommen, wurden dieselben nicht aufgefüllt. Sie reihten sich im Laufe der Jahre aneinander und die Reihen nahmen den "Talschluß" eines schon früher vorhandenen Erosionstälchens zum Ausgang, von dem die Zeile nach oben fortschreitet und sich sukzessive verdichtet.

Nach einigen Jahrzehnten ist der Vorgang, wie es beifolgende Zeichnung veranschaulicht, schon so weit gediehen, daß eine offene, zusammenhängende Verlängerung der Erosionsrinne entsteht, welche durch Abschwemmung des von den Seiten abrollenden Materials fortlaufend verbreitert wird. Mancher der gepflanzten Waldbäume verliert dadurch seinen Halt und muß entfernt werden. Die ursprünglich einheitliche Bodenfläche, die infolge Absterbens der dichten Rasendecke einen wesentlichen Halt eingebüßt hat, wird in verhältnismäßig ganz kurzer Zeit von einer neuen Erosionsrinne zerschnitten.
