Marchfeldschutzdamm – Evaluierung des Managementplanes

Evaluierung des Managementplanes

Nationalpark Donauauen GmbH

WIEN 2002

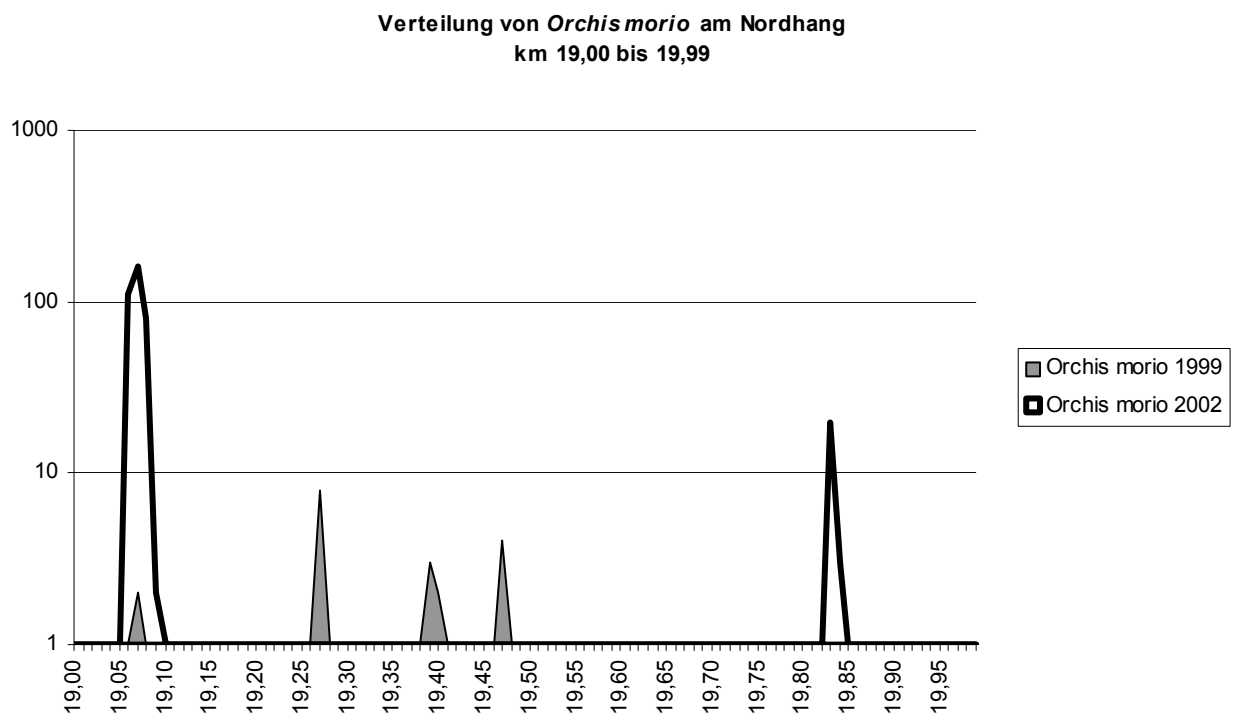
Abbildung 3: Vergleich der Verteilung von *Orchis morio* MFSD km19.

Im letzten Abschnitt scheinen die Populationen besonders instabil zu sein, was mit den ungünstigen Bedingungen (geringe Bodenauflage auf Blockwurf) im Einklang steht.

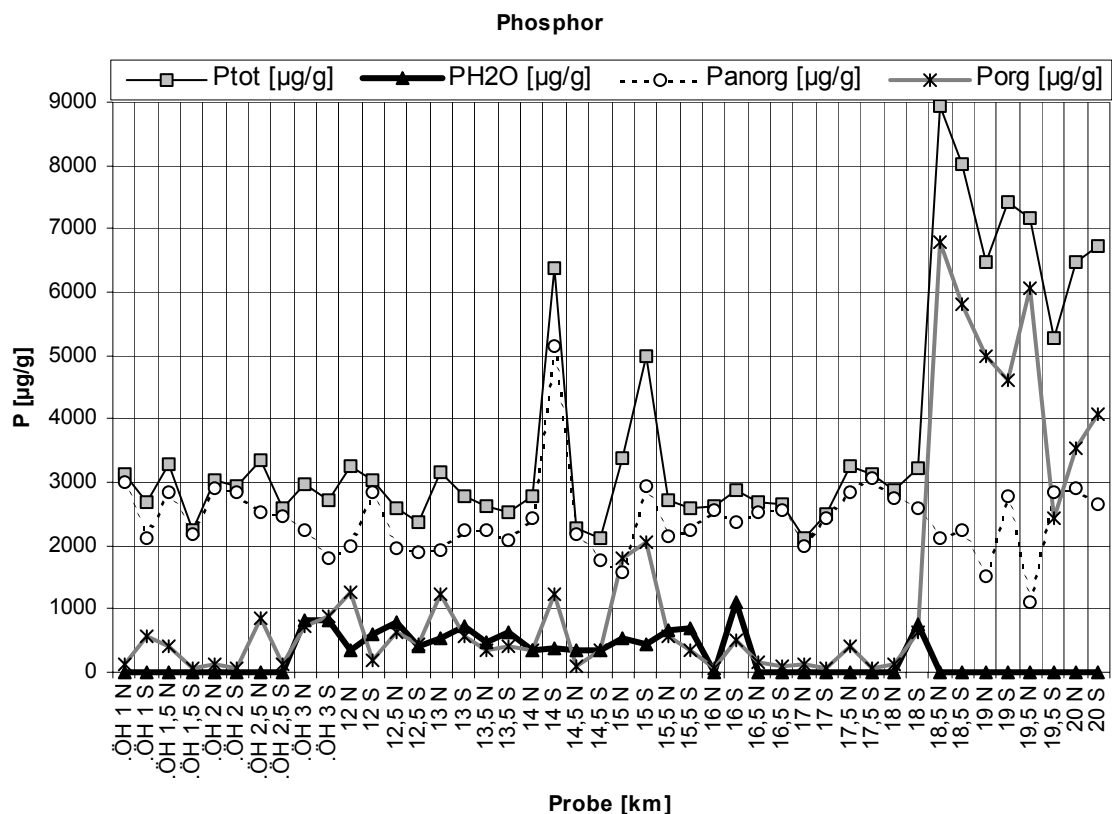
Abbildung 7: Verteilung der Phosphorfraktionen im Längsverlauf des MFSD.

Es wurden 3 Phosphorfraktionen unterschieden. Der wasserlösliche Phosphatanteil, welcher unmittelbar zur Aufnahme über die Bodenlösung zur Verfügung steht, der organische Phosphor, welcher durch biologische Abbautätigkeit freigesetzt werden kann und danach zur Verfügung steht, und der anorganisch gebundene Phosphor, welcher sehr schwer verfügbar gemacht werden kann.

Erwartungsgemäß findet man in allen Abschnitten des Marchfeldschutzdammes große Mengen an anorganischen Phosphaten. Hierbei handelt es sich vor allem um Apatite. Diese sind normaler Weise nicht direkt verfügbar, können aber durch bestimmte Pilze in Lösung gebracht werden. Dies konnte am MFSD bei Schönau an einem „Hexenring“ des Nelkenschwindlings gezeigt werden (Wesner et al. unveröffentlicht).

Der organische Phosphor steht in direktem Zusammenhang mit dem Gehalt an organischer Substanz (siehe auch Kohlenstoffgehalt). Im letzten Abschnitt wo nur eine sehr geringe Bodenaufgabe, praktisch ohne Feinmaterial, vorhanden ist, kommt es zu einer Ansammlung von nicht abgebautem Pflanzenmaterial. Mangelnde Feuchtigkeit und damit korreliert verminderte Aktivität des Bodenlebens verhindert den Abbau. Somit ist aber unter den gegebenen Bedingungen auch diese Fraktion nicht als verfügbar zu betrachten. An den Stellen wo große Mengen an organischer Substanz angereichert werden kann also Phosphor aus organischem Material nicht freigesetzt werden.

Wasserlösliche Phosphate sind in großer Menge von km3 bis 15,5 auf der Nordseite, bzw. bis km16 am Südhang vorhanden. Im weiteren Verlauf tritt zumindest diese Fraktion, des direkt verfügbaren Phosphates zurück. Dass die orchideenreichsten Gebiete im o-Phosphat ärmeren Gebiet lokalisiert sind, bestätigt die bekannten Standortsansprüche und muss als wichtiger Hinweis auf den Zusammenhang des Auftretens mit der Nährstoffsituation gewertet werden.

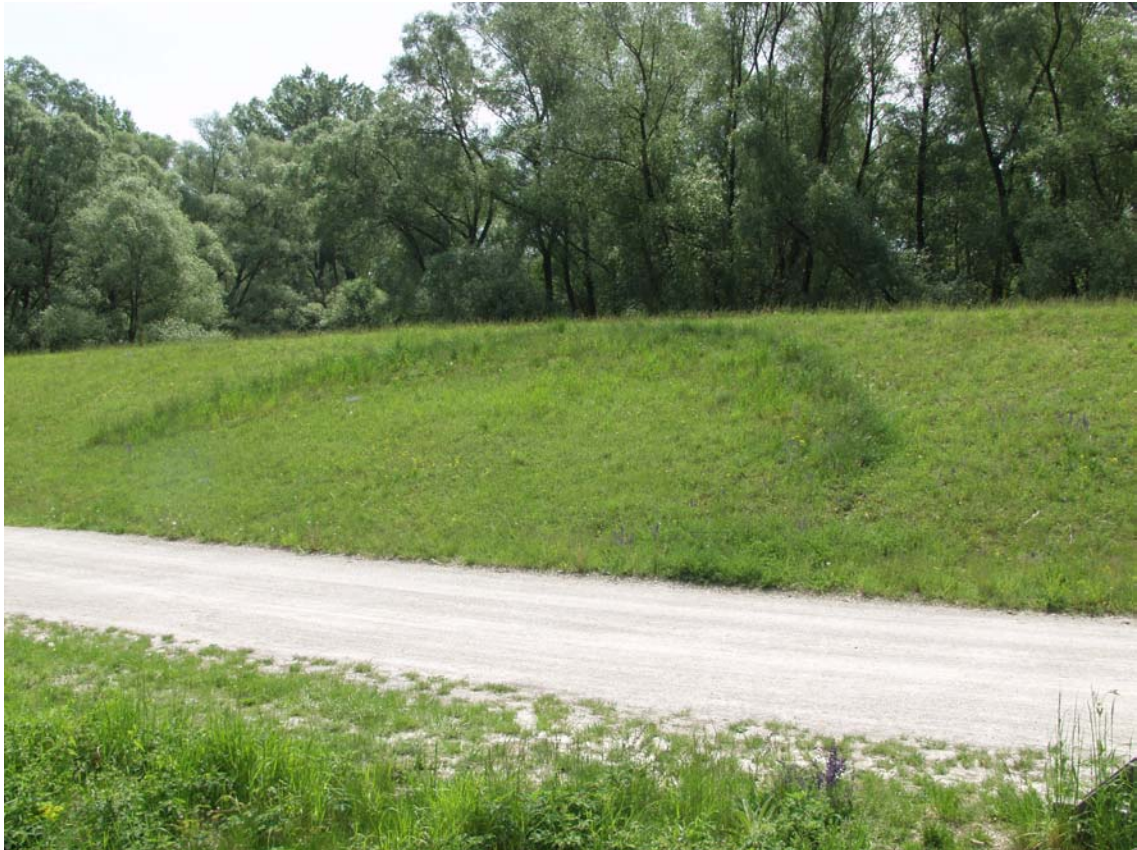
Abbildung 8: Hexenring am Marchfeldschutzdamm bei Schönau. Der Nelkenschwindling erhöht insbesondere die Phosphorverfügbarkeit für Gräser und Kräuter, welche darauf mit einer intensiveren Blattfärbung und höherem Ertrag reagieren.

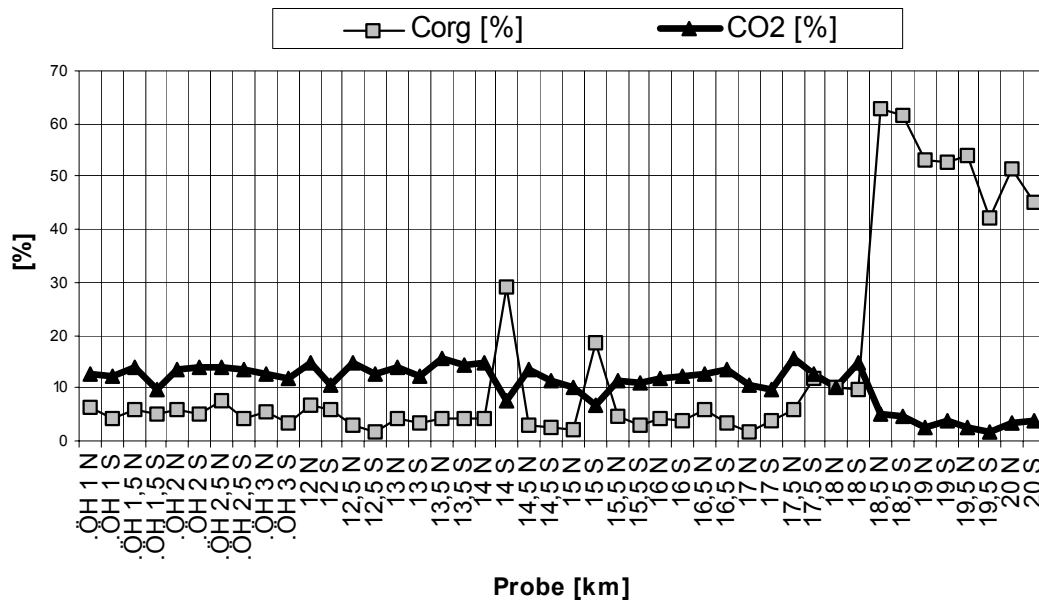
Abbildung 9: Verteilung von organischem Kohlenstoff und Karbonat am MFSD.

Mit Ausnahme des letzten Abschnittes bei Schönau sind alle Böden reich an Kalzium und Magnesiumkarbonaten und daher gut gepuffert. Der Kohlenstoffgehalt ist bis km18 typisch für fruchtbare Böden, es kann keine Tendenz im Längsverlauf abgeleitet werden. Die Anreicherung von Kohlenstoff km18,5 – 20 ist ein deutlicher Indikator für fehlenden Abbau der pflanzlichen Biomasse im Zusammenhang mit fehlendem Feinbodenanteil (daher auch kaum Karbonate) und dadurch schlechter Wasserversorgung.

Direkte, limitierende Auswirkungen gehen in diesem Fall weder vom Karbonat, noch vom Gehalt an organischem Kohlenstoff aus. Diese Faktoren sind jedoch Zeiger welche die biologische Aktivität des Standortes widerspiegeln und wichtige Parameter zur Steuerung von Nährstoffverfügbarkeiten.
