Vegetationsökologie der Kinderbachaue in Münster

II. Strukturelle und floristische Erfassung von der Quellregion bis zur Mündung – Bewertung.

Gerrit Bremer, Dirk Hinterlang & Eckhard Schröder, Münster

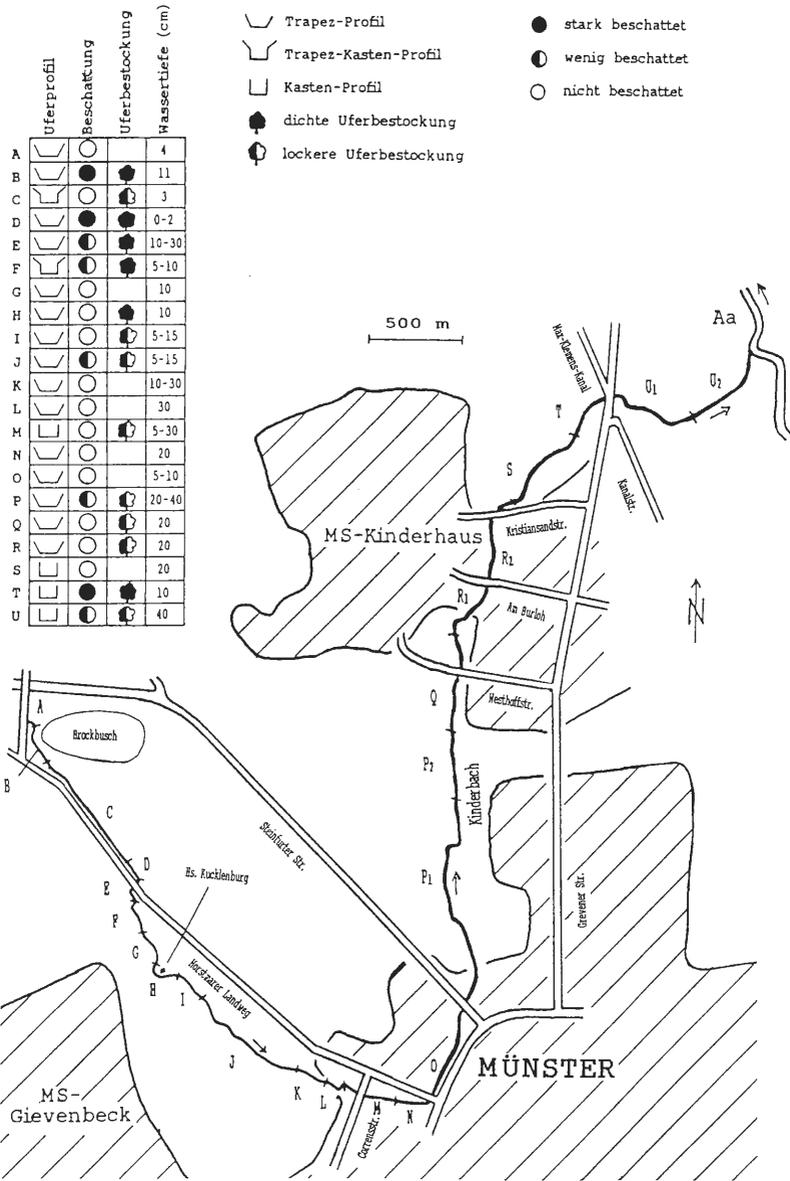
Abb. 1: Verlauf, Untersuchungsabschnitte und Strukturmerkmale des Kinderbachs

Neben der Erfassung des Artenspektrums wurde das Bachprofil vermessen und klassifiziert sowie der Wasserstand, die Beschattung und das Substrat des Bachbettes notiert (s. Abb. 1). Diese verschiedenen Parameter dienten zur Auswahl der Untersuchungsabschnitte, indem jede signifikante Änderung eines einzelnen Parameters als Kriterium für den Beginn eines neuen Abschnittes diente.

Sowohl floristisch als auch von der Vegetation und z.T. anhand der Struktur läßt sich der Kinderbach in drei Abschnitte teilen: in Oberlauf, Mittellauf und Unterlauf. Bereits im ersten Untersuchungsabschnitt des Oberlaufes (s. Abb. 1, A) ist der Bach ausgebaut. Im gemauerten, 1,40 m tiefen Bachbett wird über einer Sandauflage die Vegetation von *Callitriche platycarpa* und flutendem *Agrostis stolonifera* dominiert. Beide Arten gehören zu den in Bezug auf die Vegetationsabfolge am Kinderbach indifferenten Arten. Sie sind in allen Bachabschnitten mehr oder weniger gleichmäßig vertreten. Zu dieser Artengruppe gehören desweiteren für den Bereich des Bachbettes *Phalaris arundinacea*, *Veronica beccabunga*, *Iris pseudacorus*, *Glyceria fluitans*, *Sparganium erectum*, *Myosotis scorpioides* und *Mentha aquatica* (s. Tab. 1), sowie *Ranunculus repens*, *Glechoma hederacea*, *Valeriana repens*, *Urtica dioica*, *Epilobium hirsutum*, *Lycopus europaeus* und andere für die wechselfeuchten Uferbereiche (s. Tab. 2). Aufgrund des Verbaus fehlt im Anfangsbereich des Baches eine Ufervegetation.

Eine für den Oberlauf typische Ufervegetation fehlt dem Kinderbach. Seine Ufer sind durch den Ausbau allerdings vielfach auch zu steil (s. Abb. 1) und das Bachbett ist mit einer durchschnittlichen Breite von 0,5 m sehr schmal.

Der Übergang vom Mittel- zum Unterlauf liegt zwischen der Westhoffstraße und dem Burloh (s. Abb. 1, R). Ausschlaggebend für die Zuordnung zum Unterlauf ist das erstmalige und sofort massive Auftreten von *Potamogeton crispus*. Zusammen mit *Callitriche platycarpa*, *Polygonum amphibium*, *Lemna minor* und dem in der Roten Liste von NRW 1986 als regional gefährdet geltenden *Potamogeton perfoliatus* (nach WITTIG & POTT (1981) nicht gefährdet) treten damit zum ersten Mal echte Wasserpflanzen in gehäufte Artenzahl auf. Die ebenfalls zu dieser Gruppe gehörende *Elodea canadensis* sowie *Nuphar lutea*, von ANT & GOOSSENS (1989) in der Vegetationsperiode 1987/88 beobachtet, wurden von uns nicht gefunden.

Weniger erfreulich stellt sich die Situation unmittelbar nördlich des Burloh dar (R): Eine gerade Linienführung, eine besonders steile Uferböschung und die ununterbrochene Bestockung der Böschungskrone (s. Abb. 1) bedingen kurzfri-

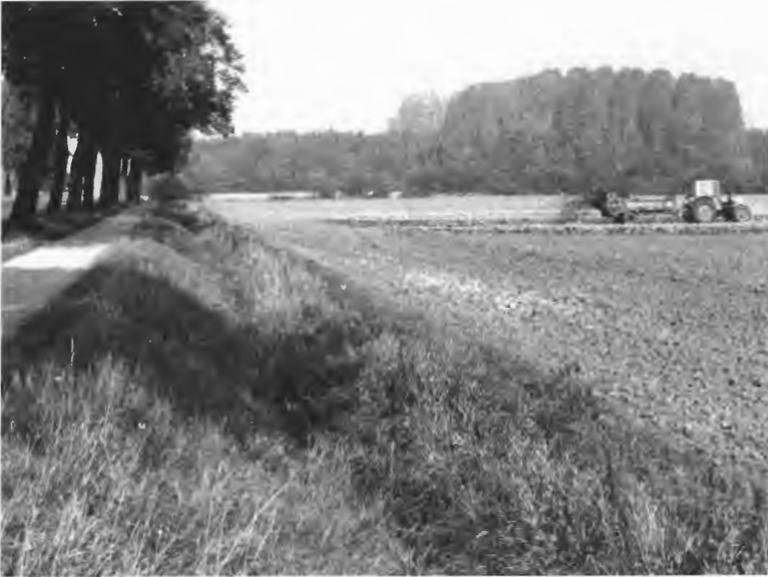
Abb. 2: Oberlauf des Kinderbaches (Abschnitt C) – Düngeinsatz auf den angrenzenden Ackerflächen

- Bei der Begradigung wird in der Regel auch der vorhandene Gehölzbewuchs beseitigt und Äcker und Grünland grenzen direkt an den Bach an. Der Bach wird dadurch stärker besonnt und von den angrenzenden Nutzflächen mit

großen Nährstofffrachten belastet (s. Abb. 2). Als Folge verkrautet der Bach stark und muß regelmäßig gemäht oder entschlammt werden. Durch Ablagerung des nährstoffreichen Aushubs an der Böschungskante entwickeln sich dort dichte Brennesselbestände (LOHMEYER & KRAUSE 1974).

Von hier an (Abschnitt C) begleitet der Kinderbach den Horstmarer Landweg (s. Abb. 2) und ist mit Ausnahme einzelner standortgerechter Gebüschgruppen (*Salix div. spec.*, *Sambucus nigra*, *Prunus spinosa*, *Rosa canina* u.a.) größtenteils besonnt. Hier lassen sich zum ersten Mal die für den Oberlauf charakteristischen Arten *Berula erecta* und *Cardamine amara* beobachten, zu denen sich bachabwärts noch *Amblystegium riparium* gesellt. Diese Artengruppe ist auch für die folgenden drei Bachabschnitte (D-F) typisch und klingt in den Abschnit-

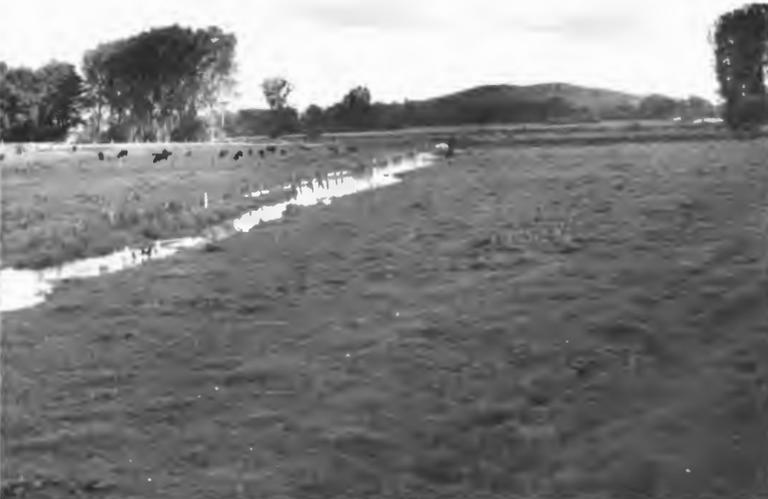
Abb. 3: Unterlauf des Kinderbaches (Abschnitt U₂) – intensive Grünlandnutzung bis in den Uferbereich

Die Wasservegetation ist nicht mehr nennenswert durch Hydrophyten geprägt. Besonders bemerkenswert ist der Ausfall einer Ufervegetation (vergl. Abschnitte F-L). Hauptverantwortlich ist die Grünlandnutzung (U_2) bis direkt an die Bachufer. Ein abgezäunter Uferstreifen fehlt wieder gänzlich. Die Uferböschungen sind zwar sehr steil, werden aber bei überdurchschnittlichen Niederschlagsereignissen durchaus überflutet (s. Abb. 3).
