Vegetationsökologie der Kinderbachaue in Münster

II. Strukturelle und floristische Erfassung von der Quellregion bis zur Mündung – Bewertung.

Gerrit Bremer, Dirk Hinterlang & Eckhard Schröder, Münster

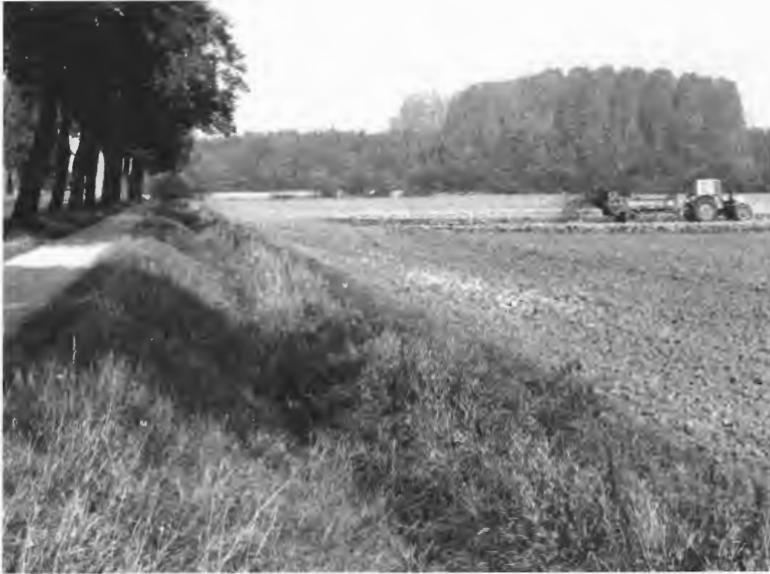
Abb. 2: Oberlauf des Kinderbaches (Abschnitt C) – Düngeinsatz auf den angrenzenden Ackerflächen

großen Nährstofffrachten belastet (s. Abb. 2). Als Folge verkrautet der Bach stark und muß regelmäßig gemäht oder entschlammt werden. Durch Ablagerung des nährstoffreichen Aushubs an der Böschungskante entwickeln sich dort dichte Brennesselbestände (LOHMEYER & KRAUSE 1974).

Von hier an (Abschnitt C) begleitet der Kinderbach den Horstmarer Landweg (s. Abb. 2) und ist mit Ausnahme einzelner standortgerechter Gebüschgruppen (*Salix div. spec.*, *Sambucus nigra*, *Prunus spinosa*, *Rosa canina* u.a.) größtenteils besonnt. Hier lassen sich zum ersten Mal die für den Oberlauf charakteristischen Arten *Berula erecta* und *Cardamine amara* beobachten, zu denen sich bachabwärts noch *Amblystegium riparium* gesellt. Diese Artengruppe ist auch für die folgenden drei Bachabschnitte (D-F) typisch und klingt in den Abschnit-

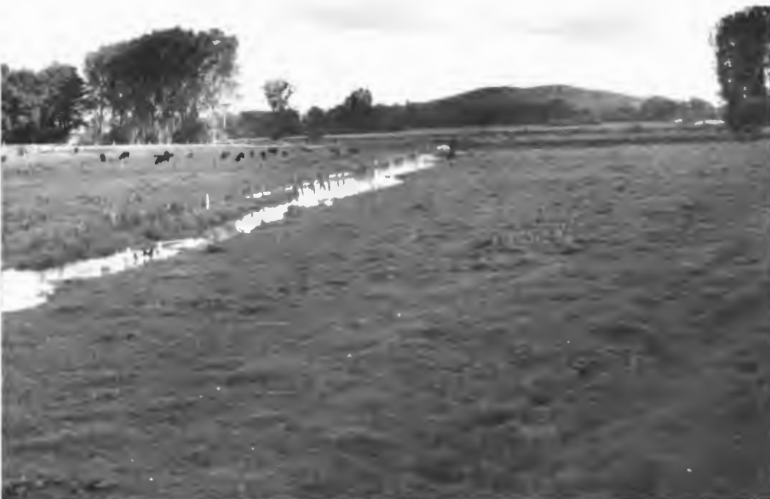
Abb. 3: Unterlauf des Kinderbaches (Abschnitt U₂) – intensive Grünlandnutzung bis in den Uferbereich

Die Wasservegetation ist nicht mehr nennenswert durch Hydrophyten geprägt. Besonders bemerkenswert ist der Ausfall einer Ufervegetation (vergl. Abschnitte F-L). Hauptverantwortlich ist die Grünlandnutzung (U_2) bis direkt an die Bachufer. Ein abgezäunter Uferstreifen fehlt wieder gänzlich. Die Uferböschungen sind zwar sehr steil, werden aber bei überdurchschnittlichen Niederschlagsereignissen durchaus überflutet (s. Abb. 3).
