## Erfolgreiche Sanierung eines Wochenstubenquartiers der Kleinen Hufeisennase (*Rhinolophus hipposideros*)

Von ANDREAS ZAHN, Waldkraiburg

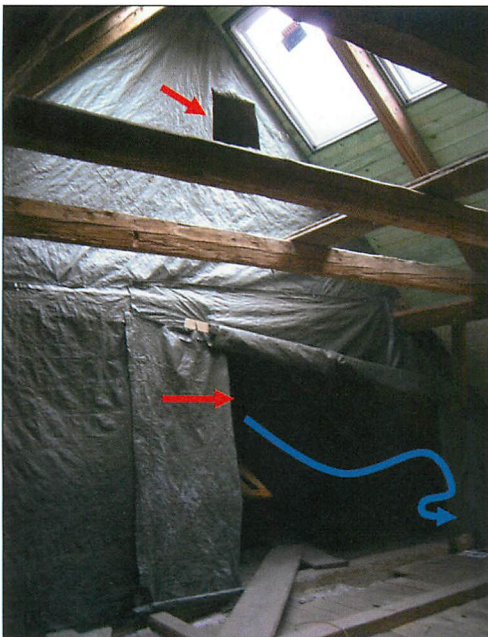
Abb. 2. Provisorisch mit Folie abgetrennter Fledermausbereich (linkes Bild) mit ständiger Durchflugsöffnung (roter Pfeil oben) und nachts geöffnetem Bereich (roter Pfeil unten). Zukünftiger Wohnbereich (rechtes Bild), vom Fledermausbereich aus gesehen, mit zukünftiger Dachterrasse (gelber Pfeil) und ursprünglicher Aus- und Einflugsöffnung (grüner Pfeil). Der Flugweg der Tiere bis zur Öffnung ist durch blaue Pfeile angedeutet.

den nach Anweisung der Koordinationsstelle deshalb mit Folie abgetrennt (Abb. 2), damit den Tieren weiterhin ein Ausweichhangplatz bei Hitze zur Verfügung steht. Das Dach konnte in diesem „Fledermausbereich“ vor dem Erscheinen der Fledermäuse erneuert werden. Die notwendige Sanierung der Balken erfolgte im Winterhalbjahr, wobei auf Holzschutzmittel verzichtet wurde. In der Folienabtrennung bestanden zwei Öffnungen, um den Tieren den Zugang zur Ausflugsöffnung zu ermöglichen: Ein große, untere Öffnung (Abb. 2, Pfeil), die von den Bauarbeitern abends geöffnet und morgens geschlossen wurde, sowie eine kleinere Öffnung unter dem First (Abb. 2, Kreis), die den Tieren notfalls den Ausflug erlauben sollte, falls die Hauptöffnung versehentlich abends geschlossen blieb.

Im Winter 2003/2004 wurde entgegen der ursprünglichen Absprache die bisher von den Tieren genutzte Einflugsöffnung (Abb.2, grüner Pfeil) verschlossen, da der Dachraum (durch den die Tiere bisher zur Einflugsöffnung flogen) schon zu Wohnzwecken umgebaut wurde. Die neue Einflugsöffnung im abgetrennten „Fledermausbereich“ konnte erst im selben Winter fertiggestellt werden, war also den Tieren nicht bekannt (Abb. 3, hellblauer Pfeil). Deshalb wurde im Bereich einer im Sommer 2003 neu gebauten Dachterrasse im Frühjahr 2004 eine weitere kleine Öffnung in der Seitenwand geschaffen (Abb. 3, roter Pfeil). In diesem Bereich bestand im Sommer 2003 während des Umbaus eine große Öffnung im Dach (Abb.2, gelber Pfeil), die even-

tuell von den Tieren genutzt wurde, ihnen zumindest jedoch bekannt war. Deshalb war zu erwarten, daß sie nach dem Verschluß der ursprünglichen Einflugsöffnung am ehesten an dieser Stelle nach einem Zugang suchen würden. Ob sie jedoch die kleine Öffnung in Fußbodenhöhe erkennen würden, war nicht absehbar. Allerdings befand sich die Dachterrasse mit der Öffnung in der Seitenwand ja außerhalb des Fledermausbereichs. Doch konnte durch einen „toten“, ca. 1,2 m hohen Raum, der zuvor weder vom Wohn- noch vom Fledermausbereich aus zugänglich war (Abb. 3. orangefarbenes Rechteck), eine Verbindung zwischen Dachterrasse und Fledermausbereich geschaffen werden.

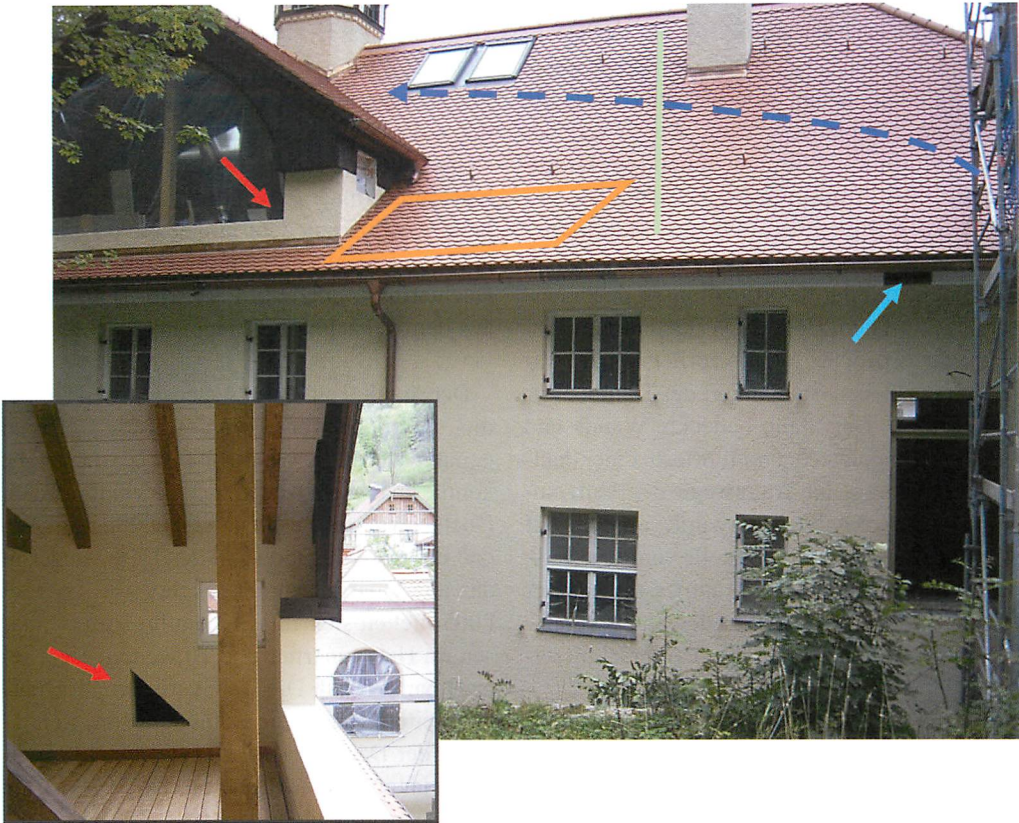
Abb. 3. Situation nach dem Umbau 2004 (Ansicht der Gebäuderückseite). Grün: Grenze zwischen dem Wohnbereich (links) und dem Fledermausbereich (rechts). Gestrichelte blaue Linie: Früherer Flugweg zur Ein- und Ausflugsöffnung. Hellblauer Pfeil: Neue Öffnung, die den Tieren aus dem Vorjahr 2003 nicht bekannt war und die nicht genutzt wird. Rote Pfeile (großes und kleines Bild): Zusätzliche Öffnung in der Seitenwand der Dachterrasse (hier bestand 2003 eine große Öffnung im Dach), die von den Tieren angenommen wurde. Orange: Toter Raum, der eine Flugwegverbindung zwischen der neuen Öffnung in der Seitenwand der Dachterrasse und dem Fledermausbereich vorbei am Wohnbereich ermöglicht.

Der Ausflug aus einer nahegelegenen Höhle, die möglicherweise von weiteren Tieren genutzt wurde (KAYIKCIOGLU & ZAHN 2004), konnte an diesem Abend nicht gezählt werden. Doch belegt das Resultat der Ausflugszählung, daß der überwiegende Teil der Tiere wieder in das alte Quartier zurückgekehrt war. Im Juni 2005 hielten sich rund 55 adulte Hufeisennasen im Hauptquartier und 10 weitere Tiere im Nachbarhaus auf. Die Tiere verließen ihr Quartier weiterhin über die Öffnung an der Seitenwand der Dachterrasse. Der für die Hufeisennasen unter der Dachrinne geschaffene Ausflug (Abb. 3) wurde nicht genutzt.\*

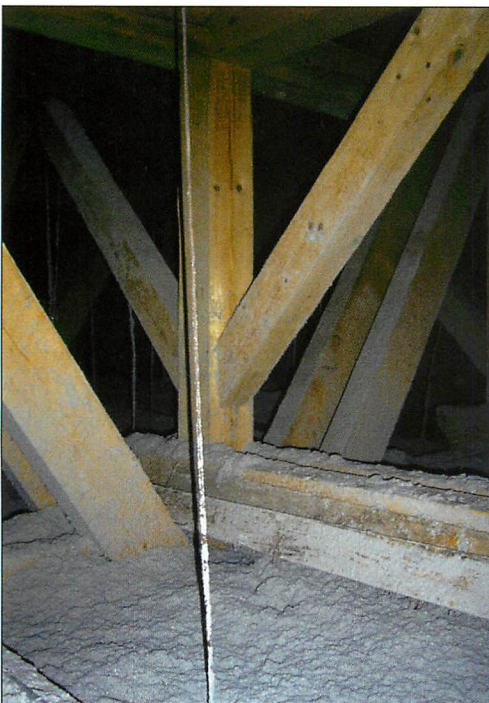
Abb. 4. „Verstaubtes“ Hauptquartier infolge der Wärmedämmung.

Im Frühjahr 2004 wurde Kot auf der Dachterrasse und vereinzelt hinter dem dreieckigen Einflug angetroffen, doch hielten sich alle Tiere im Nachbarhaus auf. Als möglicher Grund wurde die Wärmedämmung im Hauptquartier der Wochenstube (Dachboden des Kraftwerks) angesehen. Um den darunterliegenden neuen Wohnraum zu dämmen, waren in Absprache mit der Koordinationsstelle Papierschnitzel auf dem Boden des Dachraumes ausgebracht worden. Nicht vorhersehbar war jedoch der hohe Staubanteil des Dämmmaterials (Abb. 4). Der Staub bedeckte Wände und Balken (Hangplätze!) und führte zu einer deutlichen Reizung der Atemwege des Untersuchers. Als Notmaßnahme wurde im Mai auf Anraten der Koordinationsstelle vom Landratsamt die Besprühung des Raumes mit Wasser finanziert. Dadurch konnte der Staub gebunden und die Festigung der Papierschnitzeloberfläche erreicht werden.
