## Erfolgreiche Sanierung eines Wochenstubenquartiers der Kleinen Hufeisennase (*Rhinolophus hipposideros*)

Von ANDREAS ZAHN, Waldkraiburg

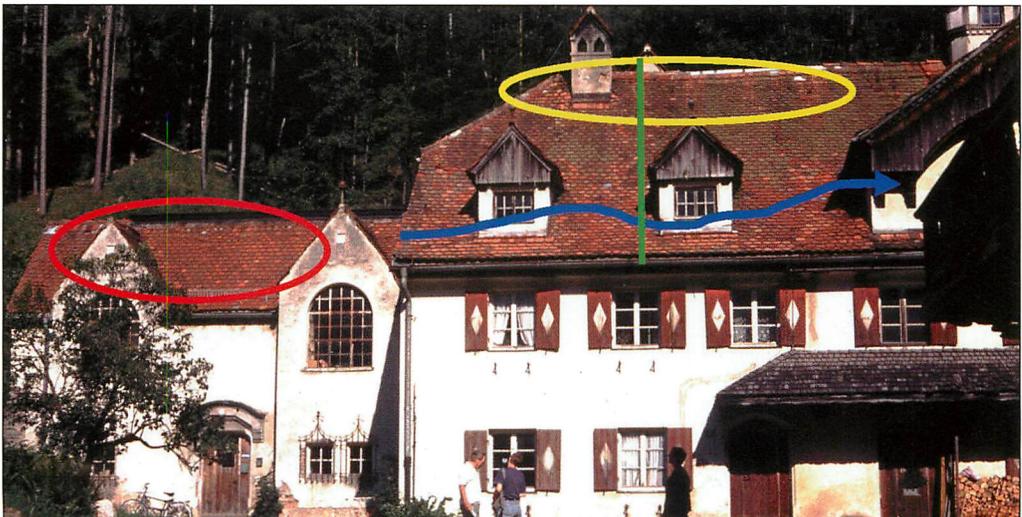
Abb. 1. Quartiergebäude vor der Sanierung. Rot: Dachstuhlbereich mit dem Haupthangplatz. Gelb: Ausweichhangplatz, besonders bei höheren Temperaturen genutzt. Blau: Flugrichtung zum ursprünglichen Ausflug (Fenster im nicht abgebildeten Gebäudeteil). Grün: Grenze zwischen dem vorgesehenen Wohnbereich (rechts) und dem Fledermausbereich (links). Aufn.: Dr. A. ZAHN, auch alle folgenden Fotos

Das Wochenstubenquartier befindet sich in den Dachräumen eines ehemaligen Kraftwerks und eines angrenzenden Saalbaus (Abb.1) und

wurde erst 2001 entdeckt (HOLZHAIDER et al. 2002). Der Gebäudekomplex wurde verkauft und zu Wohnzwecken saniert. Während der kleine Dachboden des Kraftwerks (hier befindet sich der Haupthangplatz der Tiere) baulich nicht verändert wurde, erfolgte ein Ausbau des angrenzenden Dachbodens über dem Saalbau. Dieser Dachboden wurde besonders bei höheren Temperaturen als Ausweichquartier genutzt, und auch die Ausflugsöffnung der Tiere befand sich hier (KAYIKCIOGLU & ZAHN 2004).

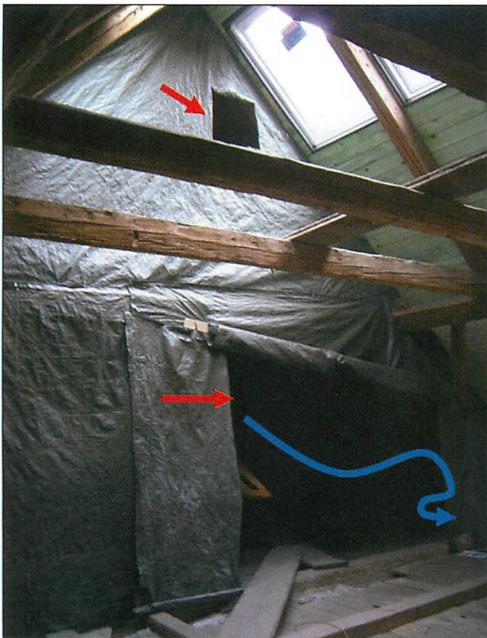
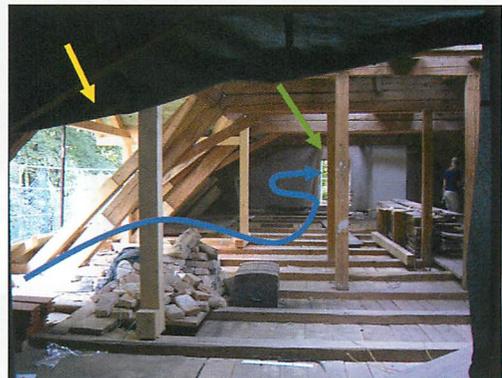
Abb. 2. Provisorisch mit Folie abgetrennter Fledermausbereich (linkes Bild) mit ständiger Durchflugsöffnung (roter Pfeil oben) und nachts geöffnetem Bereich (roter Pfeil unten). Zukünftiger Wohnbereich (rechtes Bild), vom Fledermausbereich aus gesehen, mit zukünftiger Dachterrasse (gelber Pfeil) und ursprünglicher Aus- und Einflugsöffnung (grüner Pfeil). Der Flugweg der Tiere bis zur Öffnung ist durch blaue Pfeile angedeutet.

den nach Anweisung der Koordinationsstelle deshalb mit Folie abgetrennt (Abb. 2), damit den Tieren weiterhin ein Ausweichhangplatz bei Hitze zur Verfügung steht. Das Dach konnte in diesem „Fledermausbereich“ vor dem Erscheinen der Fledermäuse erneuert werden. Die notwendige Sanierung der Balken erfolgte im Winterhalbjahr, wobei auf Holzschutzmittel verzichtet wurde. In der Folienabtrennung bestanden zwei Öffnungen, um den Tieren den Zugang zur Ausflugsöffnung zu ermöglichen: Ein große, untere Öffnung (Abb. 2, Pfeil), die von den Bauarbeitern abends geöffnet und morgens geschlossen wurde, sowie eine kleinere Öffnung unter dem First (Abb. 2, Kreis), die den Tieren notfalls den Ausflug erlauben sollte, falls die Hauptöffnung versehentlich abends geschlossen blieb.

Im Winter 2003/2004 wurde entgegen der ursprünglichen Absprache die bisher von den Tieren genutzte Einflugsöffnung (Abb.2, grüner Pfeil) verschlossen, da der Dachraum (durch den die Tiere bisher zur Einflugsöffnung flogen) schon zu Wohnzwecken umgebaut wurde. Die neue Einflugsöffnung im abgetrennten „Fledermausbereich“ konnte erst im selben Winter fertiggestellt werden, war also den Tieren nicht bekannt (Abb. 3, hellblauer Pfeil). Deshalb wurde im Bereich einer im Sommer 2003 neu gebauten Dachterrasse im Frühjahr 2004 eine weitere kleine Öffnung in der Seitenwand geschaffen (Abb. 3, roter Pfeil). In diesem Bereich bestand im Sommer 2003 während des Umbaus eine große Öffnung im Dach (Abb.2, gelber Pfeil), die even-

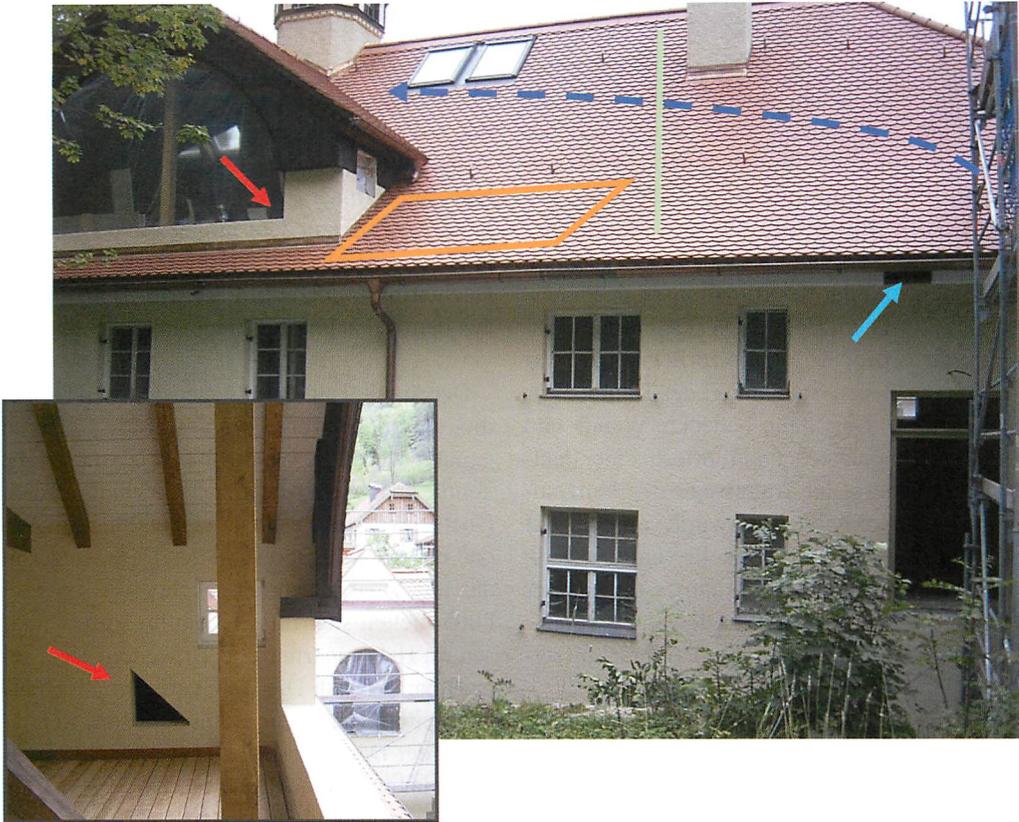
Abb. 3. Situation nach dem Umbau 2004 (Ansicht der Gebäuderückseite). Grün: Grenze zwischen dem Wohnbereich (links) und dem Fledermausbereich (rechts). Gestrichelte blaue Linie: Früherer Flugweg zur Ein- und Ausflugsöffnung. Hellblauer Pfeil: Neue Öffnung, die den Tieren aus dem Vorjahr 2003 nicht bekannt war und die nicht genutzt wird. Rote Pfeile (großes und kleines Bild): Zusätzliche Öffnung in der Seitenwand der Dachterrasse (hier bestand 2003 eine große Öffnung im Dach), die von den Tieren angenommen wurde. Orange: Toter Raum, der eine Flugwegverbindung zwischen der neuen Öffnung in der Seitenwand der Dachterrasse und dem Fledermausbereich vorbei am Wohnbereich ermöglicht.

tuell von den Tieren genutzt wurde, ihnen zumindest jedoch bekannt war. Deshalb war zu erwarten, daß sie nach dem Verschluß der ursprünglichen Einflugsöffnung am ehesten an dieser Stelle nach einem Zugang suchen würden. Ob sie jedoch die kleine Öffnung in Fußbodenhöhe erkennen würden, war nicht absehbar. Allerdings befand sich die Dachterrasse mit der Öffnung in der Seitenwand ja außerhalb des Fledermausbereichs. Doch konnte durch einen „toten“, ca. 1,2 m hohen Raum, der zuvor weder vom Wohn- noch vom Fledermausbereich aus zugänglich war (Abb. 3. orangefarbenes Rechteck), eine Verbindung zwischen Dachterrasse und Fledermausbereich geschaffen werden.

Der Ausflug aus einer nahegelegenen Höhle, die möglicherweise von weiteren Tieren genutzt wurde (KAYIKCIOGLU & ZAHN 2004), konnte an diesem Abend nicht gezählt werden. Doch belegt das Resultat der Ausflugszählung, daß der überwiegende Teil der Tiere wieder in das alte Quartier zurückgekehrt war. Im Juni 2005 hielten sich rund 55 adulte Hufeisennasen im Hauptquartier und 10 weitere Tiere im Nachbarhaus auf. Die Tiere verließen ihr Quartier weiterhin über die Öffnung an der Seitenwand der Dachterrasse. Der für die Hufeisennasen unter der Dachrinne geschaffene Ausflug (Abb. 3) wurde nicht genutzt.\*

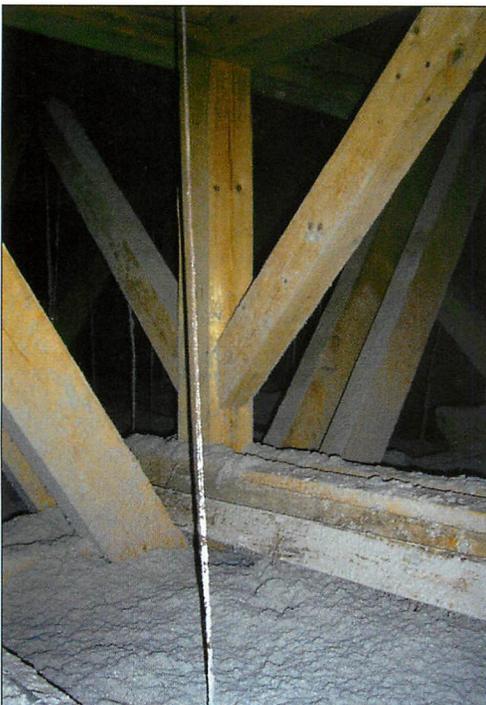
Abb. 4. „Verstaubtes“ Hauptquartier infolge der Wärmedämmung.

Im Frühjahr 2004 wurde Kot auf der Dachterrasse und vereinzelt hinter dem dreieckigen Einflug angetroffen, doch hielten sich alle Tiere im Nachbarhaus auf. Als möglicher Grund wurde die Wärmedämmung im Hauptquartier der Wochenstube (Dachboden des Kraftwerks) angesehen. Um den darunterliegenden neuen Wohnraum zu dämmen, waren in Absprache mit der Koordinationsstelle Papierschnitzel auf dem Boden des Dachraumes ausgebracht worden. Nicht vorhersehbar war jedoch der hohe Staubanteil des Dämmmaterials (Abb. 4). Der Staub bedeckte Wände und Balken (Hangplätze!) und führte zu einer deutlichen Reizung der Atemwege des Untersuchers. Als Notmaßnahme wurde im Mai auf Anraten der Koordinationsstelle vom Landratsamt die Besprühung des Raumes mit Wasser finanziert. Dadurch konnte der Staub gebunden und die Festigung der Papierschnitzeloberfläche erreicht werden.
