## **Erfahrungen bei Neueinrichtungen und Ausbauten von Fledermaus-Winterquartieren**

Von GISELA und WALTER SCHULZ, Dahlenburg

#### **Experience with the new construction and development of bat winter roosts**

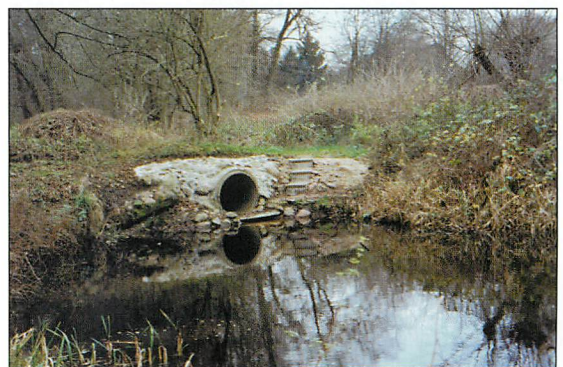
Abb. 3. Blick auf den Stollenmund von Quartier Nr. 5: Sommerbeck Stollen, Ein- und Ausflug der Fledermäuse. Alle Aufn.: G. u. W. SCHULZ.

Der Standort bei Sommerbeck konnte günstig in einer Bachaue unmittelbar am Rand einer renaturierten Fischeichanlage gewählt werden (Abb. 3). Baubeginn war im Sommer 1990. Unser System begann mit 8 m Länge Durchlassrohren aus Beton von 1,0 m lichter Weite. Dann folgte die etwa 4 m<sup>3</sup> große vordere Kammer mit Angeboten von Hangnischen aus Kalksteinstürzen.

Etwa mit 45° Abwinkelung setzt sich der Stollen mit Betonrohren von 1,2 m lichter Weite und einer Länge von 8 m fort und endet in einer Kammer mit zwei Teilräumen von 1,5 x 3,0 m Grundfläche und 1,6 m Höhe. Hier wurden viele Deckennischen aus Kalksteinstürzen angeboten. Die Abdeckung beider Kammern besteht aus Betonplatten von 5 cm Stärke. Die Übersandung beträgt 50-70 cm.

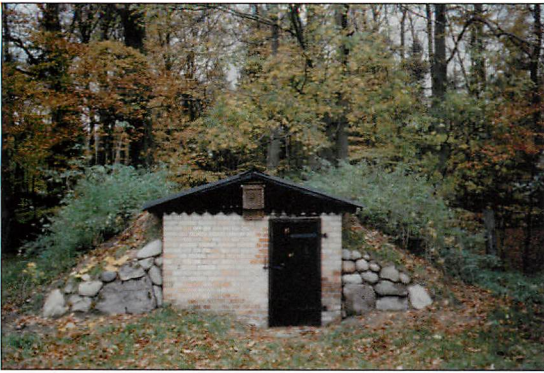
Abb. 8. Winterquartier Nr. 10: Zienitz Brunnenhaus nach dem ersten Ausbau.

Der erste Ausbau fand 1993 statt: Die defekte, mit Teerpappe gedeckte Dachhaut bekam eine Onduline-Überdeckung und die seitlichen Wände wurden zu  $\frac{3}{4}$  Höhe mit Boden angeschüttet (Abb. 8). Die Tür haben wir in doppelwandiger Ausführung erneuert. Der Innenraum wurde mit 2 Porotonbettenreihen zwischen Decke und Wand ausgestattet (Abb. 9).

Überraschenderweise wurden bereits im anschließenden Winter am 11.01.1994 3 Braune Langohren und 4 Fransenfledermäuse (*Myotis nattereri*) registriert und im Winter 1995/96 stieg die Zahl der Winterschläfer sogar auf 20 Tiere. Allerdings zeigten die Winter 1995/96 und 1996/97 mit ihren starken frostigen Ostwindlagen, dass ein Teil der Fledermäuse im Januar das zu kalte Quartier verließ. Im Wesentlichen war der Frosteinbruch im Quartierraum durch die zu leicht gebaute Dachstuhl-Konstruktion verursacht.

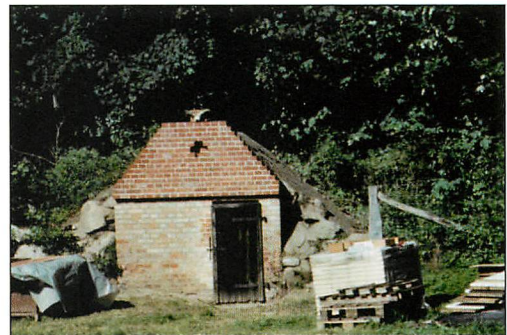
Abb. 12. Das Brunnenhaus, Quartier Nr. 10, nach dem 3. Ausbau.

Die Überdeckung mit Erde fand wie bei der 2. Ausbaustufe statt. Um das Erdreich auf der Giebelseite zu halten, musste eine trapezartige Erhöhung der Giebelwand gemauert werden (Abb. 12). Das NLWKN stellte für den 3. Ausbau 4.500 € zur Verfügung.

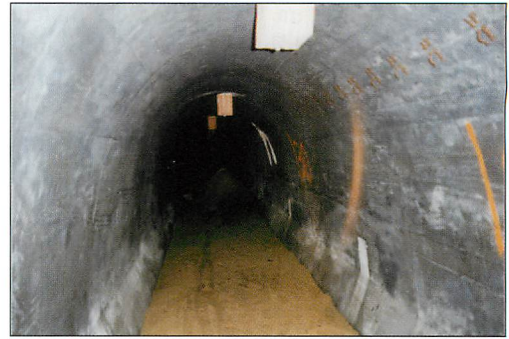
Abb. 14. Winterquartier Nr. 11: Bleckede. Blick in den hier bereits besandeten Tonnengang.

Unser Ausbau begann 1994. Die eine vermauerte Seite bekam einen Durchflug von 12 x 24 cm und eine Kontrolltür. Sie führte in einen weit nach außen offenen Vorraum, der erst im Jahr 2000 als Erweiterung ausgebaut werden konnte. Am anderen Ende des Ganges wurde eine Ziegelwand mit Fledermaus-Einflug und eine Wasserzuführung mit Kriechöffnung für Amphibien gemauert. Vor dieser Mauer entstand eine Regenfangfläche aus Teichfolie von ca. 4 m<sup>2</sup> mit Neigung zum Gang. Im Zenit des Ganges wurden Porotonbetten installiert (Abb. 14).

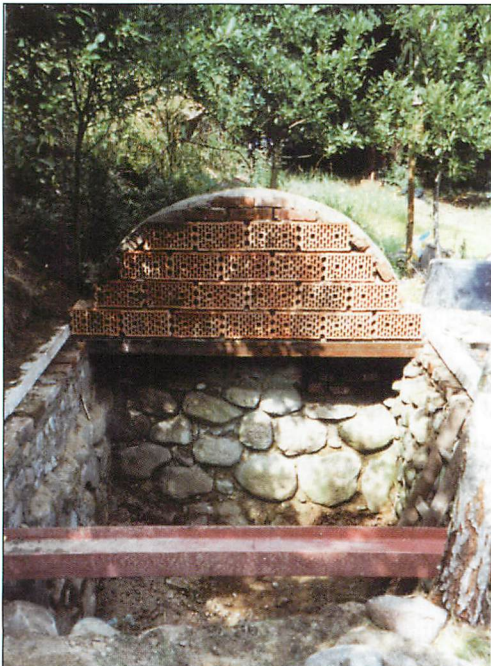
Abb. 24. Quartier Nr. 15. Fertiggestellter hinterer Gewölbekeller.

Die folgenden Bilder (Abb. 24-32) zeigen deutlich unser Baukonzept und dessen Ausführung.

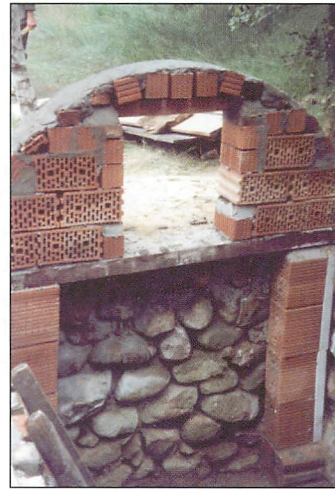
Abb. 25. Quartier Nr. 15. Vorderer Gewölbekeller mit Kontrolltüröffnung.

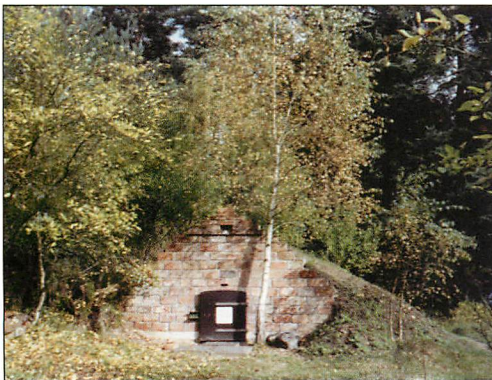
Abb. 30. Quartier Nr. 15. Anfang Oktober 1996, das fast fertige Winterquartier.

Die Temperatur und die Feuchte zeigten im Winter 1996/97 Schwankungen schon fast im geforderten Bereich: 0-6°C und 90-100 % rel. LF. Im Sommer 1997 wurde die Übererdung um 20 cm verstärkt. Als Regenschutz für die Kontrolltür aus Eichenkernholz wurde ein Ziegelbogen über die Tür gemauert.

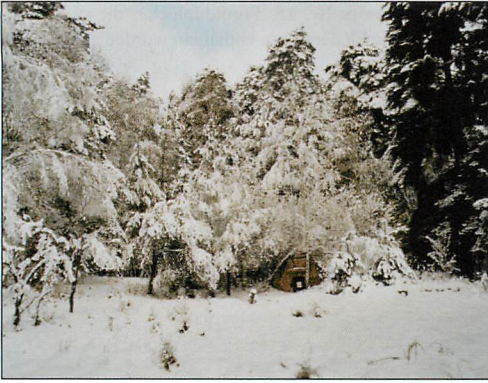
Abb. 31. Quartier Nr. 15. Das Winterquartier im Winter. Bereits im Februar 1997 hatten sich 3 Braune Langohren zum Überwintern eingestellt.

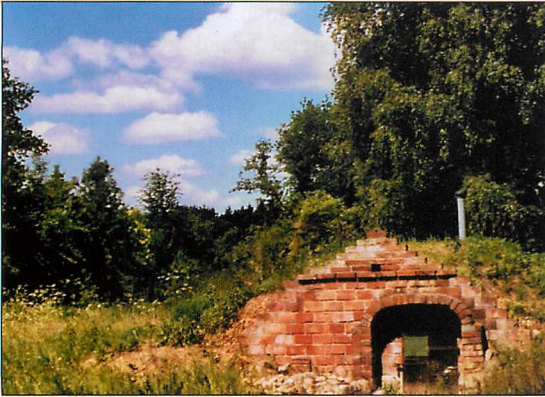
Abb. 43. Winterquartier Junkernhof Bohrkeller.
