## **Erfahrungsbericht mit den in Deutschland neu auf den Markt gekommenen Telemetriesendern unter besonderer Berücksichtigung des Fledermausschutzes**

Von JÖRN HORN, Schwedt

Zeitschrift/Journal: [Nyctalus – Internationale Fledermaus-Fachzeitschrift](#)

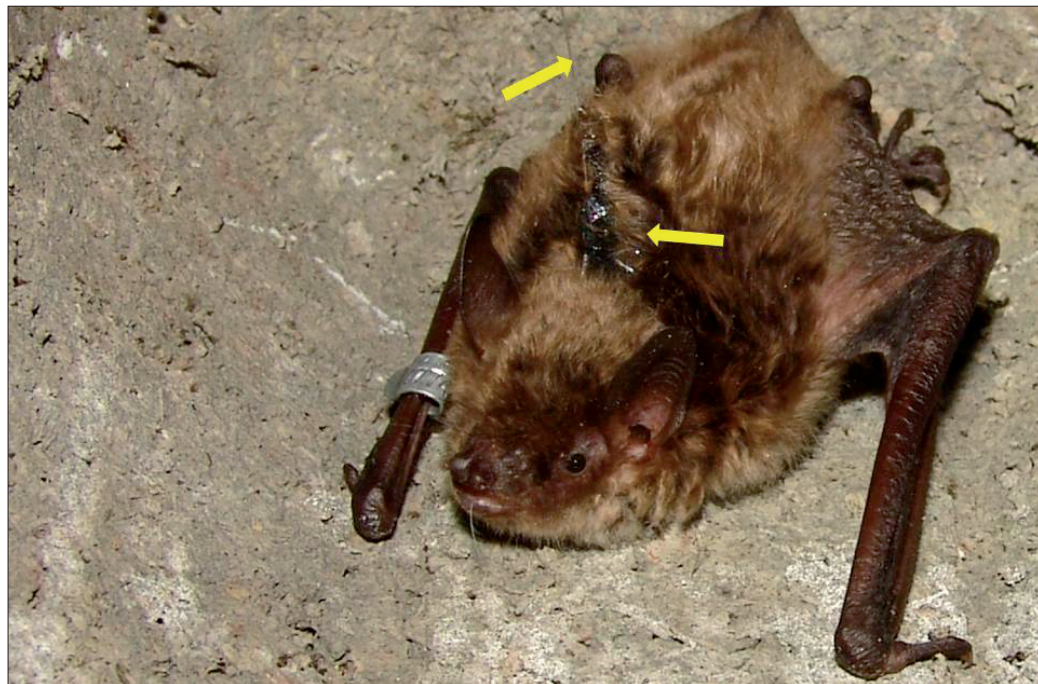
Abb. 1. Im Quartier mittig sitzende besenderte Teichfledermaus (*Myotis dasycneme*). Das Antennenende steckt oben fest, der Sender zieht an der Klebefläche das Fell hoch. Das Tier kann dadurch nicht mehr höher klettern. Alle Aufn.: JÖRN HORN.

- Die Antenne ( $\varnothing$  0,18 mm) ist zu starr, so dass sich die Tiere in engen Quartieren, z. B. in Baumhöhlen mit geringerem Durchmesser, nur unter größter Anstrengung drehen können. Der Materialwiderstand des gebogenen Antennendrahts ist angesichts des engen Radius viel zu groß (Abb. 1).
- Die Tiere können sich im Quartier auch nicht rückwärts bewegen, ohne dass ihnen durch die dadurch entstehende Spannung

Abhilfe im Hinblick auf die geschilderten Probleme mit den eingesetzten neuen Telemetriesendern kann nur geschaffen werden, wenn dünnere und weichere Antennendrähte verwendet werden, auch wenn darunter die Senderleistung ein wenig leiden sollte.

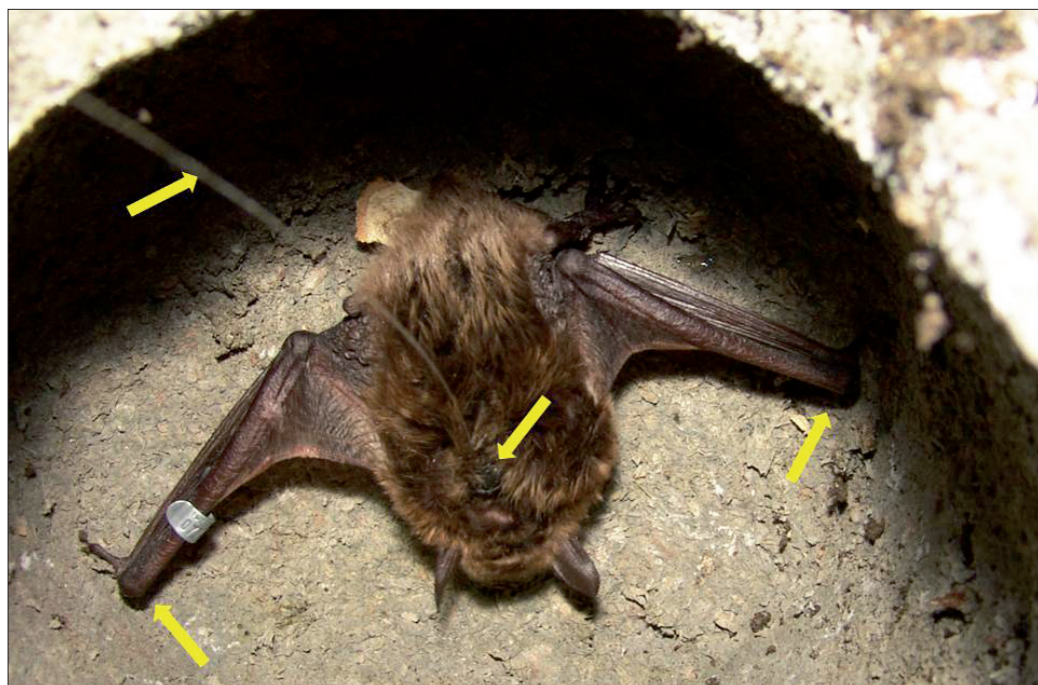
Abb. 2. Die Antenne des besenderten Tieres ist an der Decke des Holzbetonkastens festgeklemmt; die Fledermaus gleicht den Anpressdruck mit einem Spreizen der Unterarme aus.

- Klemmt sich die Federstahlantenne irgendwo im Quartier fest, werden die Tiere durch die Spannung herunter gedrückt (Abb. 2) und müssen sich zusätzlich mit den Unterarmen und Daumenkrallen abstützen bzw. festhalten.
- Die Tiere können so nicht ihre gewohnten Hangplätze (im oberen Bereich des Quartiers) einnehmen (Abb. 3).

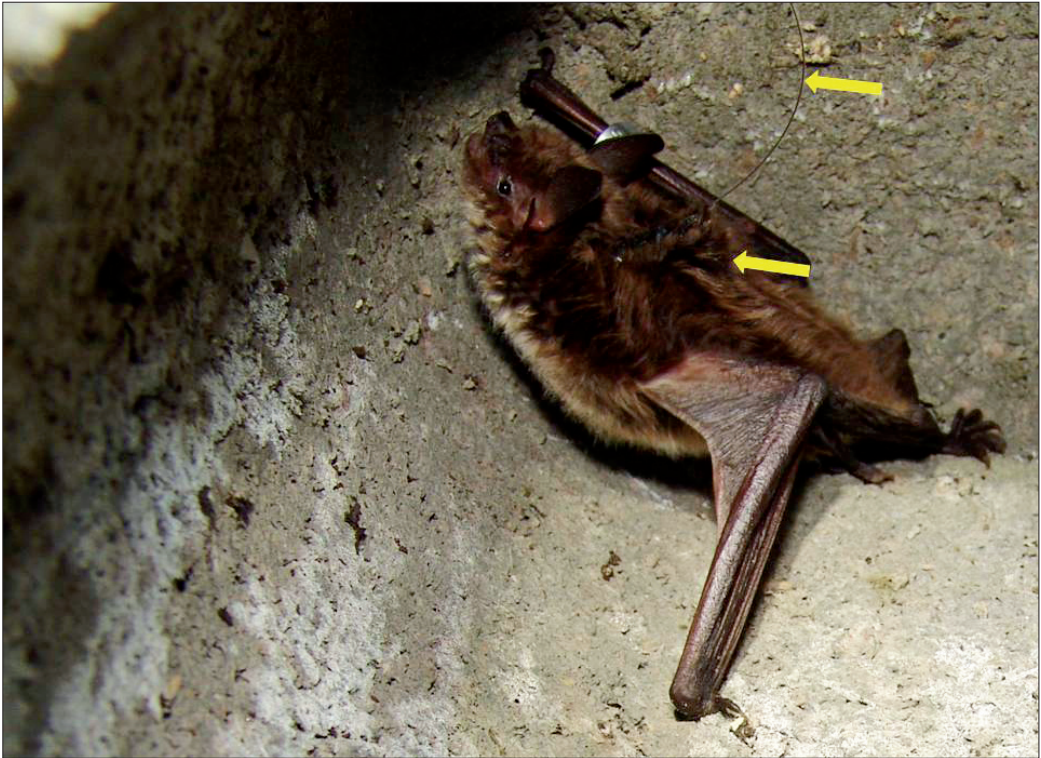
Abb. 3. Die oben anstoßende Antenne biegt sich durch, das Fell wird angehoben, so dass das Tier nur unter Schmerzen, wenn überhaupt, höher klettern kann.

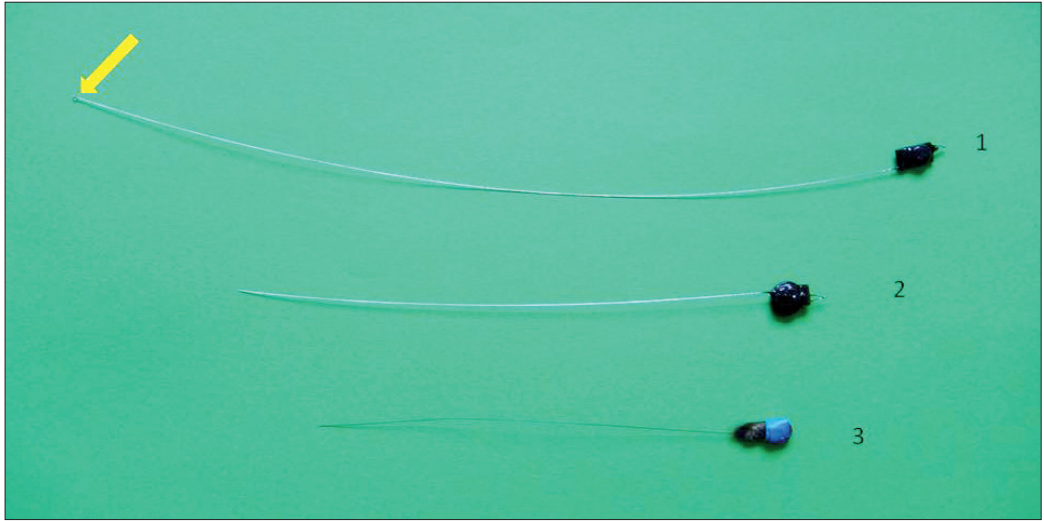
Abb. 4. Die stärkeren Antennen der neuen Modelle 1 und 2 fallen schon auf den ersten Blick auf. Modell 1 trägt noch die Kugel am Ende. Bei Modell 3 handelt es sich um das herkömmliche Erzeugnis eines anderen Herstellers.

**Sender** (Abb. 4, Modell 3):

Antennenlänge: 12 cm  
 Antennendrahtstärke: 0,14 mm  
 Gewicht: 0,26 bis 0,44 g

(Abb. 4, Modell 1 u. 2):

Antennenlänge:  
 erst 24,5, dann 15 und zuletzt 10 cm  
 Antennendrahtstärke:  
 erst 0,2 mm, jetzt 0,18 mm  
 Gewicht: 0,36 bis 0,85 g.
