Einrichtung spezieller Aus- und Einflüge für Fledermäuse auf Dachböden mit eingezogenen Unterspannbahnen

Von GÜNTER NATUSCHKE, Bautzen

Abb. 1-7. Die einzelnen Phasen bei der Herstellung eines Ein-/Ausfluges für Fledermäuse im Dach des Kirchenschiffs von Nebelschütz. Alle Aufn.: GÜNTER NATUSCHKE

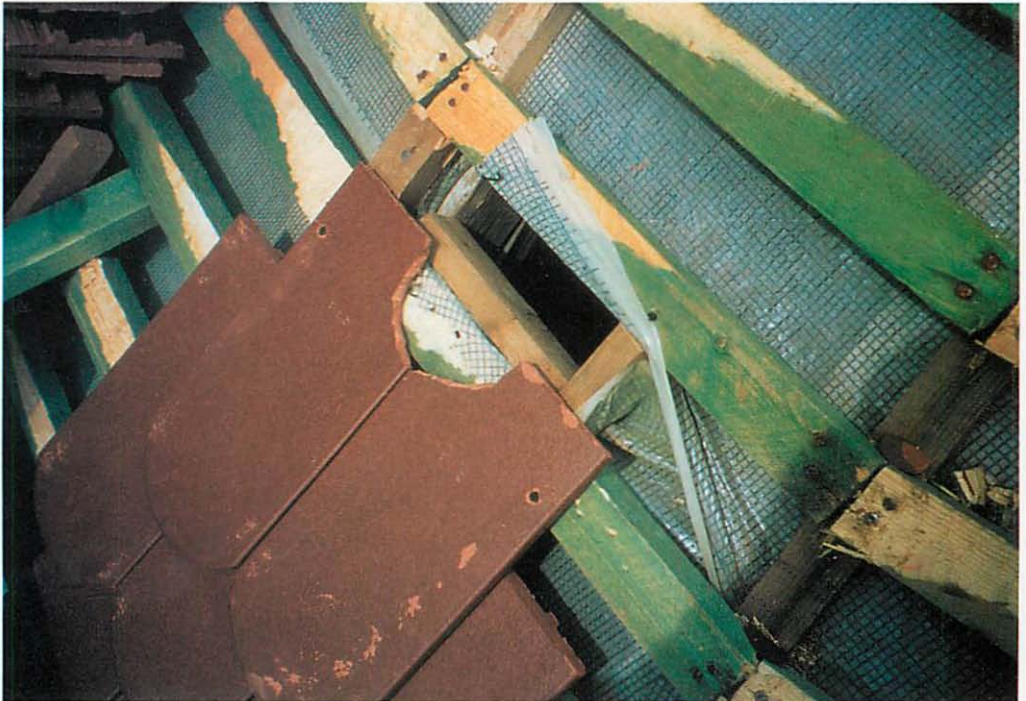
Abb. 3. Erläuterungen s. Text.

Abb. 3: Unterhalb der offenen Stelle wurden die beiden dort direkt aneinanderstoßenden Dachziegel, in unserem Fall Biberschwänze, in dem erkennbaren Umfang mit der Dachdeckerzange vor Ort ausgebrochen und in diesem Zustand auf der Lattung befestigt.

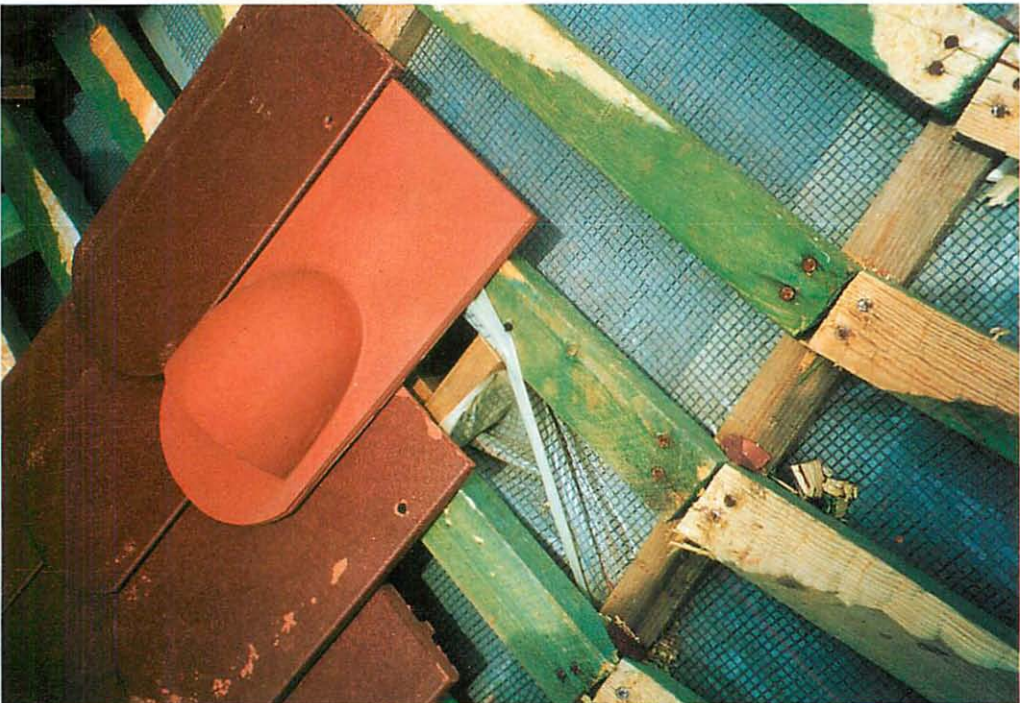
Abb. 5. Erläuterungen s. Text.

Abb. 5: Wie Abb. 4, nur Blick von oben auf den eingehängten Lüfterziegel.

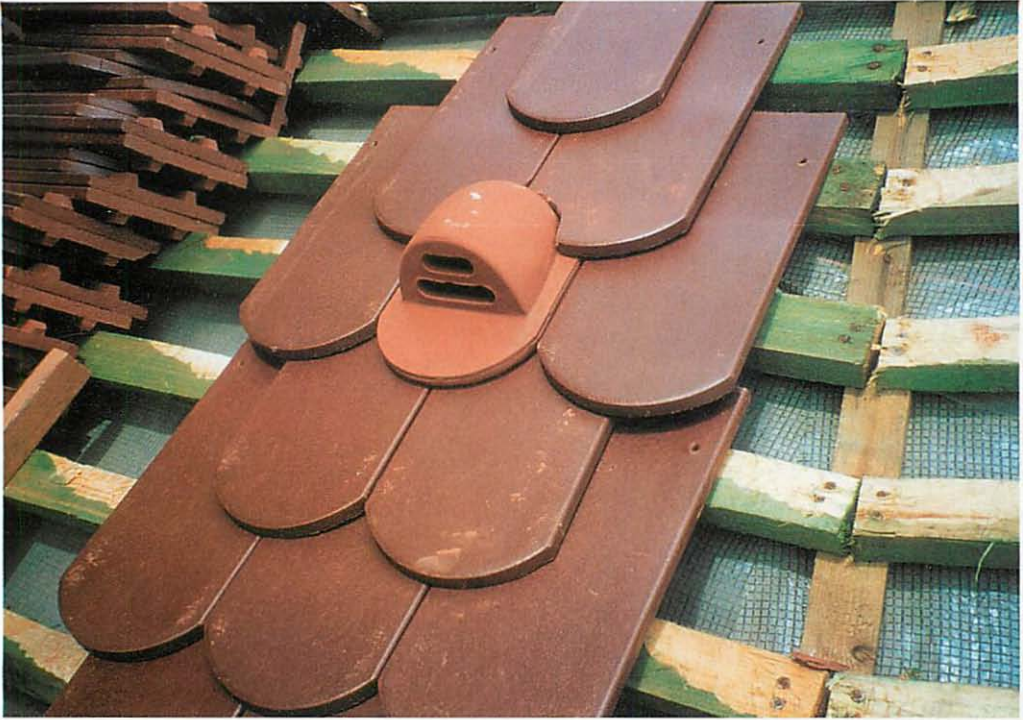
Abb. 6. Erläuterungen s. Text.

Abb. 6: Der Lüfterziegel wurde in den entsprechenden Dachverband fest integriert.

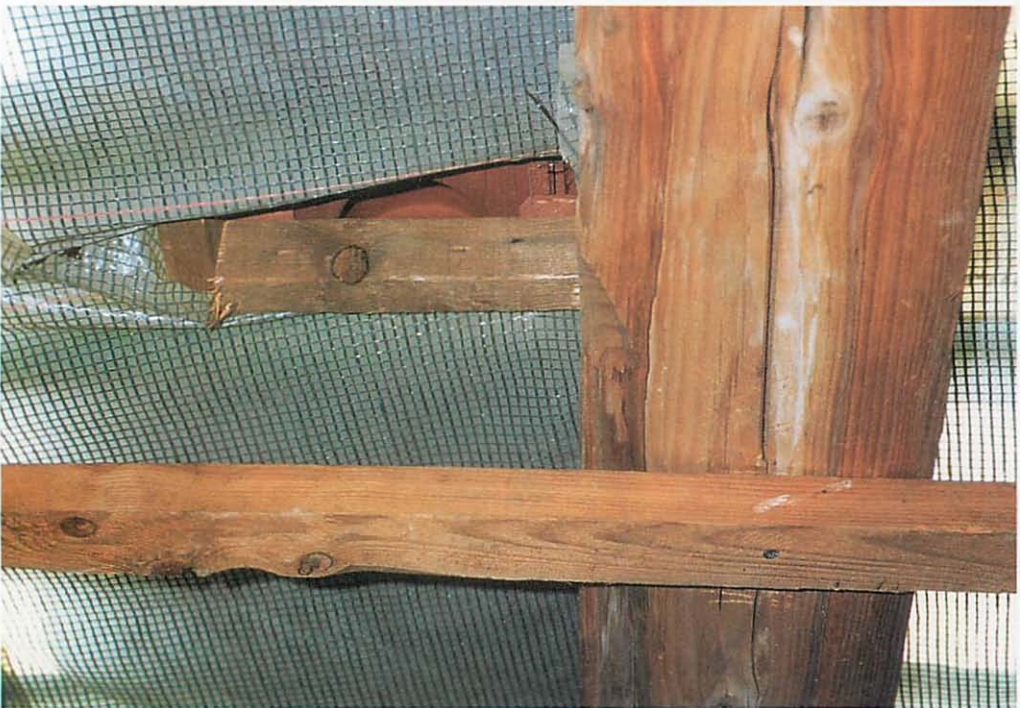
Abb. 7. Erläuterungen s. Text.

Abb. 7: Blick von innen durch den Ein-/Ausflugschlitz auf das fertig eingedeckte Dach. Man erkennt den unteren Rand der Ausbuchtung des Dachsteins, durch den die Tiere das Dach verlassen können.
