Fledermausquartiere an Plattenbauten, ihre Gefährdung und Möglichkeiten ihrer Erhaltung und Neuschaffung¹

Von UWE HERMANN und HENRIK POMMERANZ, Rostock

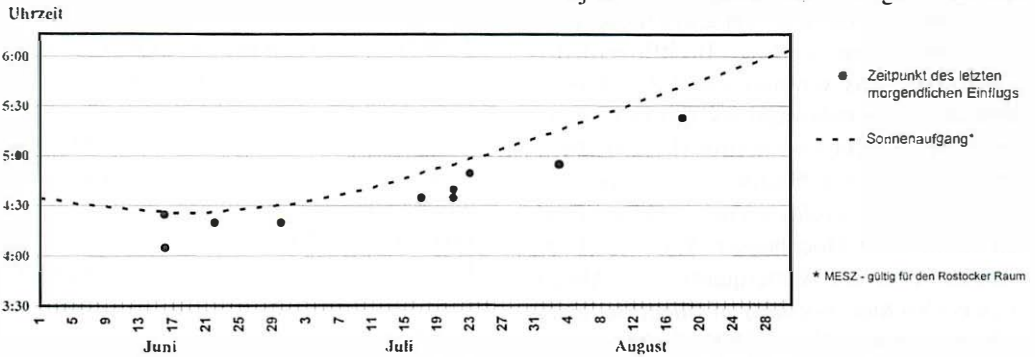
Abb. 3. Uhrzeit des letzten morgendlichen Einfluges in kartierte Quartiere im Vergleich zum Sonnenaufgang bei der Zwergfledermaus (*Pipistrellus pipistrellus*) im Rostocker Neubaugebiet "Lütten-Klein" 1996

Die Art und Verteilung der Quartierstandorte, die Quartierexposition und der späteste morgendliche Einflug verschiedener Kartiertage sind in den Abb. 1-3 dargestellt.

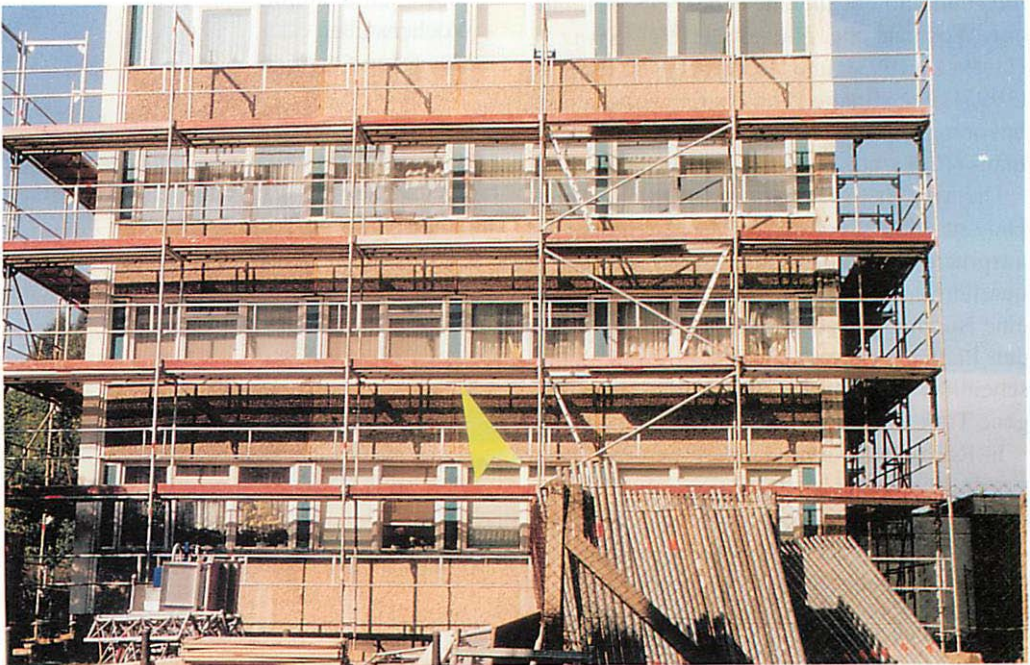
Abb. 4. Helsinki-Str. 83. Die Markierung weist auf ein Wochenstubenquartier der Zwergfledermaus (*Pipistrellus pipistrellus*) unter dem Fensterbrett am Südgiebel des Gebäudes. Aufn.: H. POMMERANZ

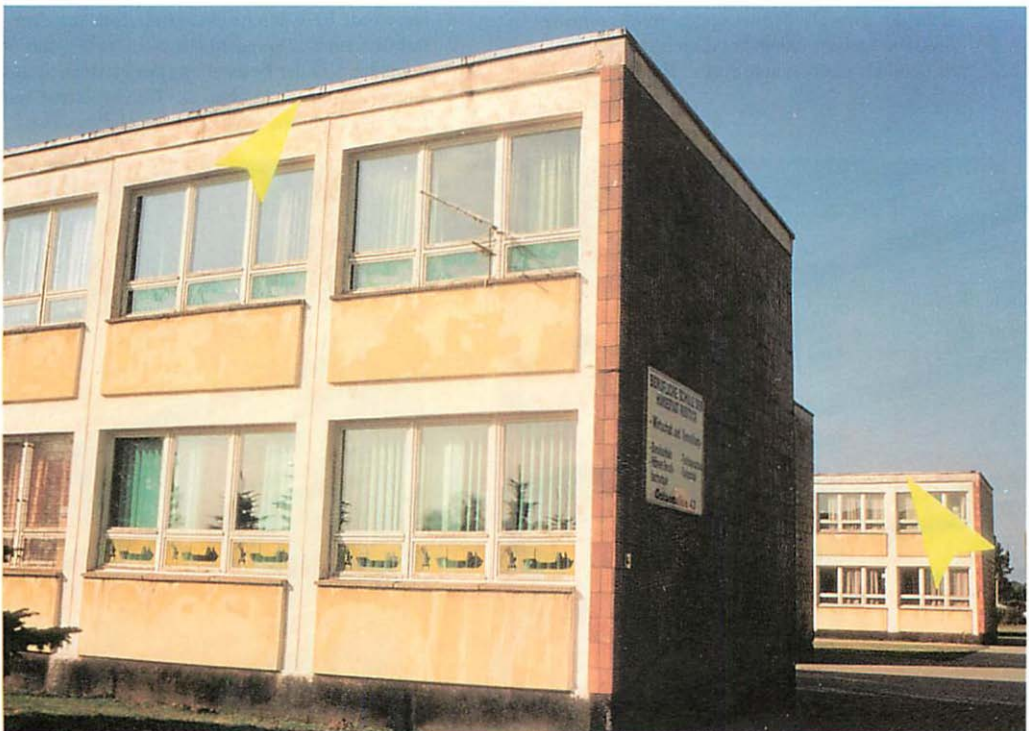
Abb. 6. Ostseeallee 43 Schulkomplex. Die Markierungen weisen auf zwei der sechs Drenpelquartiere der Zwergfledermaus (*Pipistrellus pipistrellus*) an der Südseite der Schulgebäude. Aufn.: H. POMMERANZ

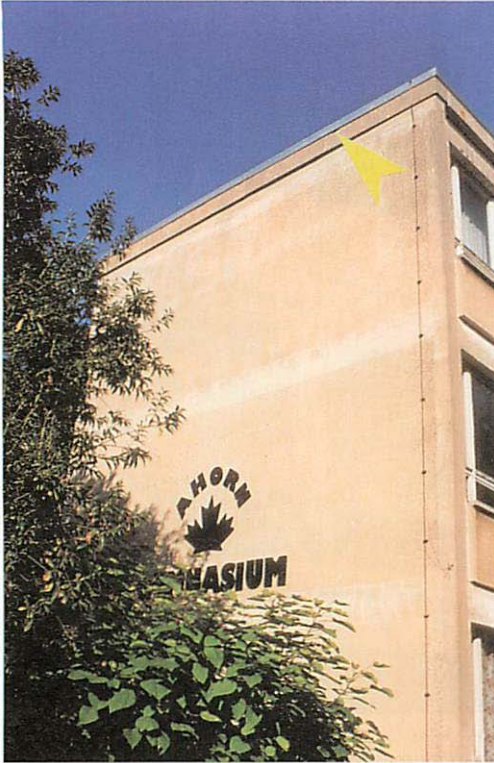
Abb. 7. Danziger Str. Ahorn-Gymnasium. Die Markierung weist auf den Einflug zu einer Wochenstube der Zwergfledermaus (*Pipistrellus pipistrellus*). Die Stelle mit dem herausgebrochenen Beton ist deutlich zu erkennen. Aufn.: H. POMMERANZ

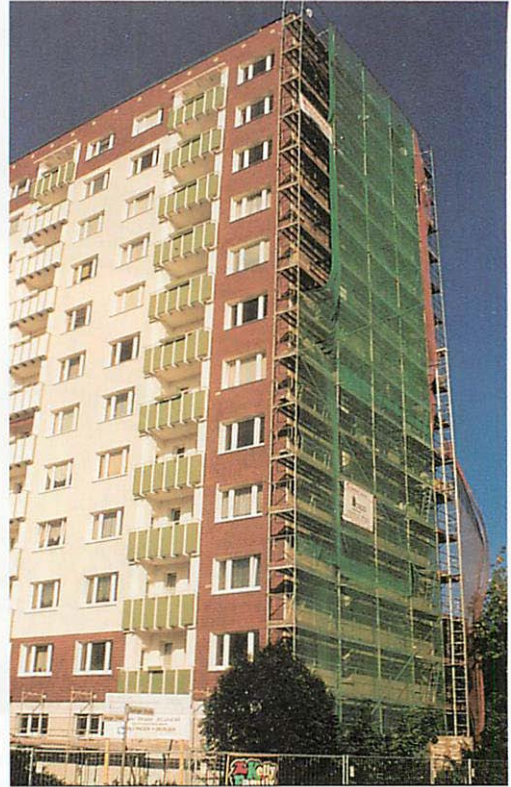
Abb. 8. Stockholmer Str. 48/49. In diesem Plattenbau wurde 1996 durch einen Winterfund der Zweifarbfledermaus (*Vespertilio murinus*) ein Quartier vermutet. Vor der Feststellung des genauen Status wurde das Gebäude ohne die Durchführung von Ersatzmaßnahmen saniert. Aufn.: H. POMMERANZ

Das vermutete Quartier der Zweifarbfledermaus (*Vespertilio murinus*) in der Stockholmer Straße 48/49 (HERMANNs & POMMERANZ 1996) war bereits zu Beginn der Kartierarbeiten durch die fortgeschrittene Modernisierung zerstört worden. Nachuntersuchungen im unmittelbaren Quartierbereich blieben trotz mehrfacher Versuche erfolglos. Verglichen mit der Neubrandenburger Kartierung muß der Fledermausbesatz für dieses Wohngebiet als sehr gering angesehen werden. Dafür gibt es zwei Gründe. Zum Zeitpunkt der Kartierung war der Stand der Sanierungen bereits sehr hoch. Über die Hälfte der Wohngebäude war zu diesem Zeitpunkt bereits fertiggestellt. Außerdem wurde

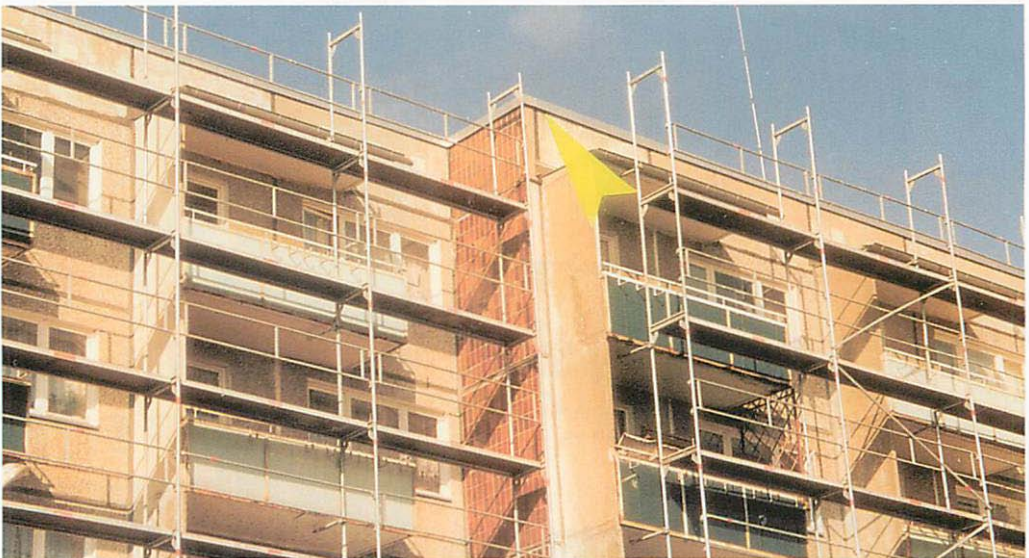
Abb. 9. Osloer Str. 39. Die Markierung weist auf den Einflug einer Wochenstube der Zwergfledermaus (*Pipistrellus pipistrellus*) unter dem Drempeleblech auf der Südseite des Gebäudes. Auf die Wochenstube wurde aufgrund morgendlich ungeschickt anliegender Jungtiere geschlossen. Aufn.: H. POMMERANZ

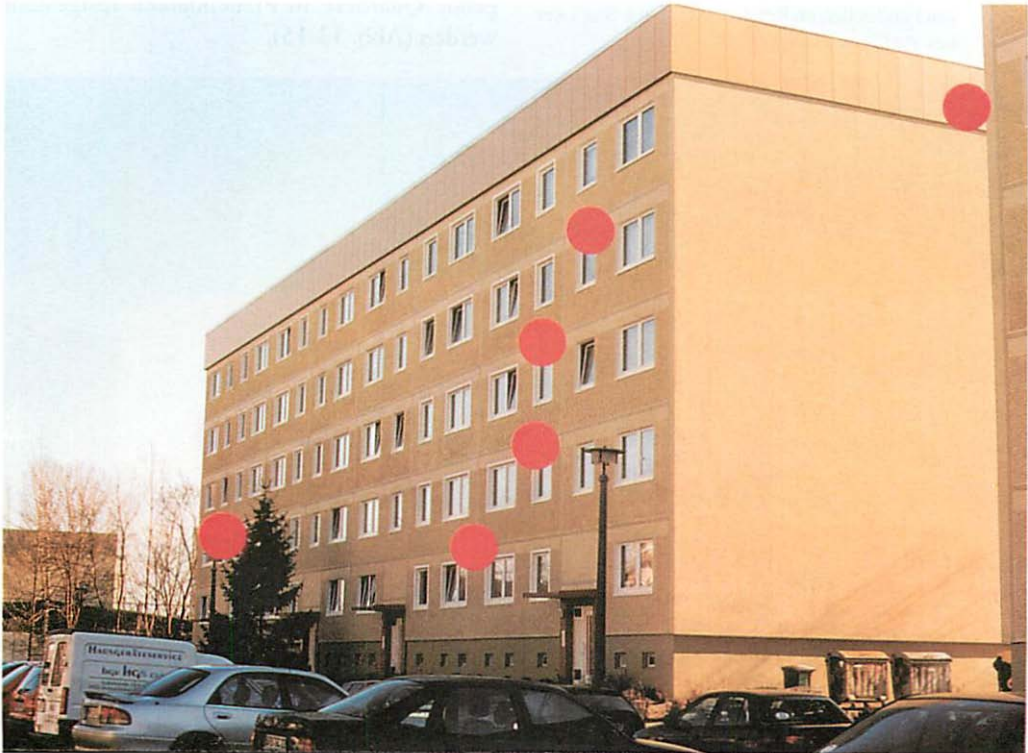
Abb. 10. Koszalinser Str. 2-8. An diesem Plattenbau konnten insgesamt 14 Stellen mit Fledermausbesatz festgestellt werden. Die Abbildung zeigt die Südseite des Gebäudes mit den ehemals festgestellten Quartierbereichen. Aufn.: A. GRIESAU

kennzeichnet (Abb. 10-12 zeigen die Gebäude nach erfolgter Sanierung).

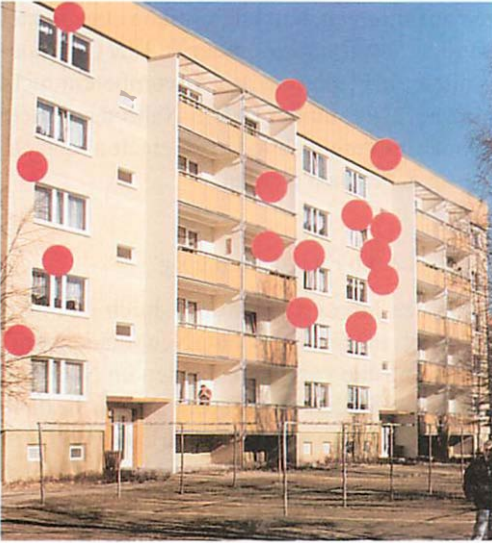
Abb. 11. Koszalin Str. 10-16. An diesem Gebäude konnten durch Kot- und Urinspuren insgesamt 24 Bereiche mit Fledermausbesatz festgestellt werden. Die Abbildung zeigt die Südseite des Gebäudes mit einer auffälligen Anhäufung der ehemaligen Fundstellen im Bereich des 2. bis 4. Stockwerkes. Aufn.: A. GRIESAU

Im Anschluß an diese Kartierung wurden die Ergebnisse der zuständigen Wohnungsgesellschaft und der Unteren Naturschutzbehörde Neubrandenburg zur Kenntnis gegeben. Beide Einrichtungen einigten sich auf den Einbau von 24 einfachen Spaltenkästen. Diese wurden dann im Verlauf der Sanierungsmaßnahmen im Drempebereich installiert. Aus der Sicht des "Arbeitskreises Fledermausschutz Neubrandenburg" (NABU, BUND) sind diese Maßnahmen jedoch nicht ausreichend, da der neugeschaffene Bereich nicht frostsicher ist und die Zerstörung ehemaliger Winterquartiere in den Spalten vermutet werden muß. Außerdem steht die Neuanlage von nur 24 einfachen Spaltenkästen in keinem Verhältnis zur hohen Anzahl der durch Sanierung zerstörten Quartiere.

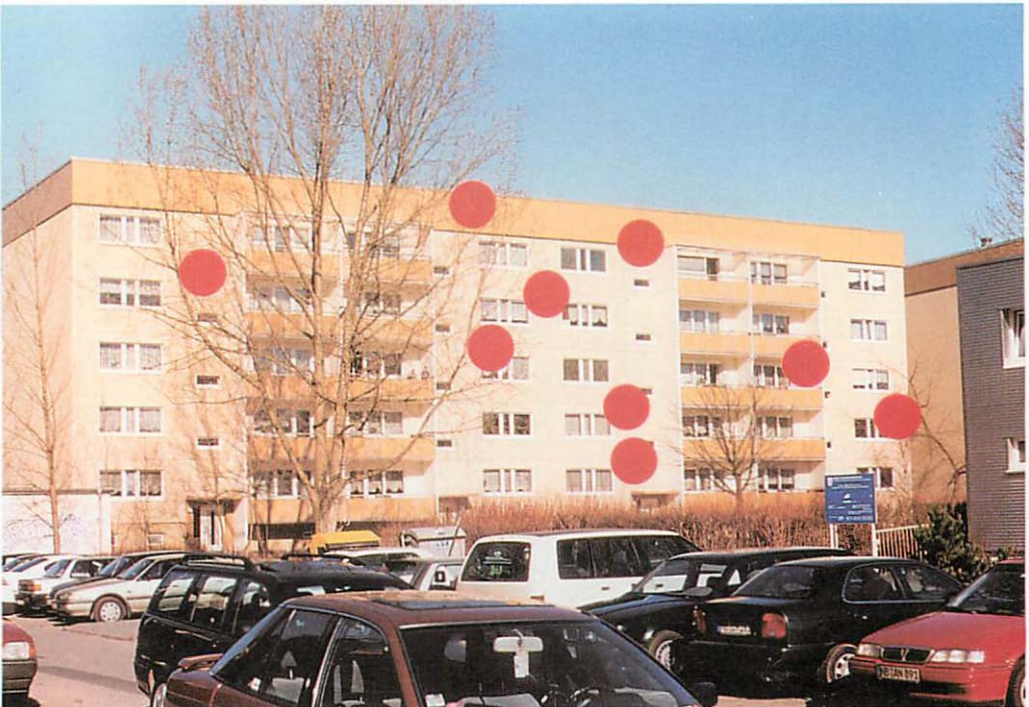
Abb. 12. Koszalin Str. 10-16 (Nordseite). Die Abbildung zeigt die Nordseite desselben Gebäudes mit einer deutlich geringeren Besiedelung von 9 Bereichen. Aufn.: A. GRIESAU

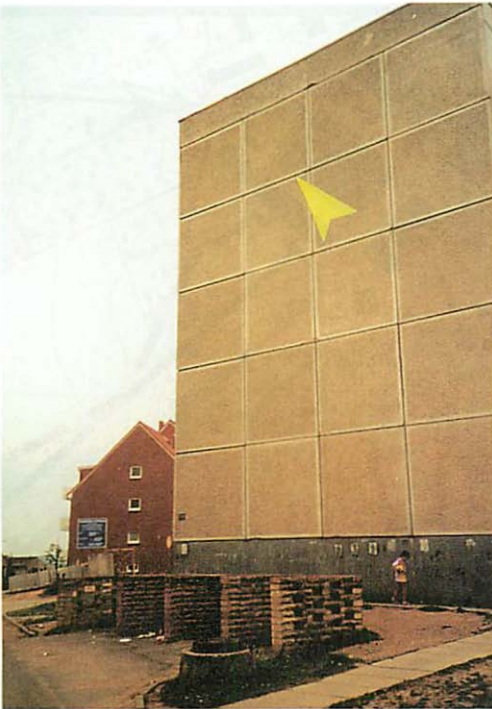
Abb. 13. Bollbrüggerweg 47. Die Markierung weist auf den Einflug zum festgestellten Quartier von Zwergfledermäusen (*Pipistrellus pipistrellus*). Aufn.: D. BEHRENS

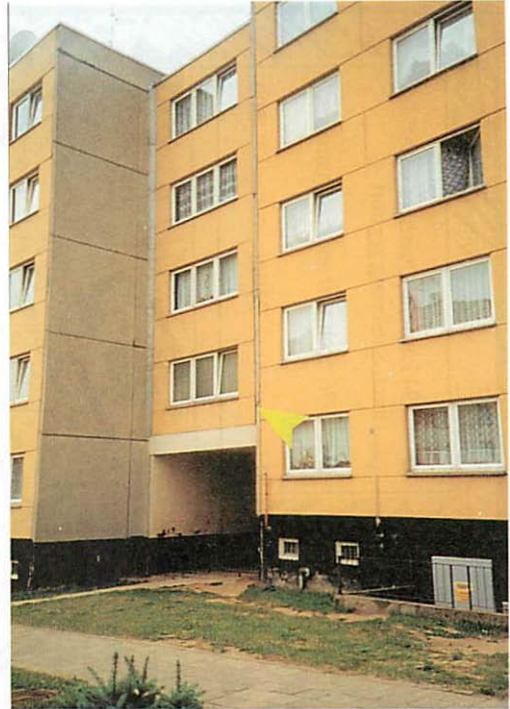
Abb. 14. Bollbrüggerweg 29. Die Markierung weist auf den Einflug zum festgestellten Quartier von Zwergfledermäusen (*Pipistrellus pipistrellus*). Aufn.: D. BEHRENS

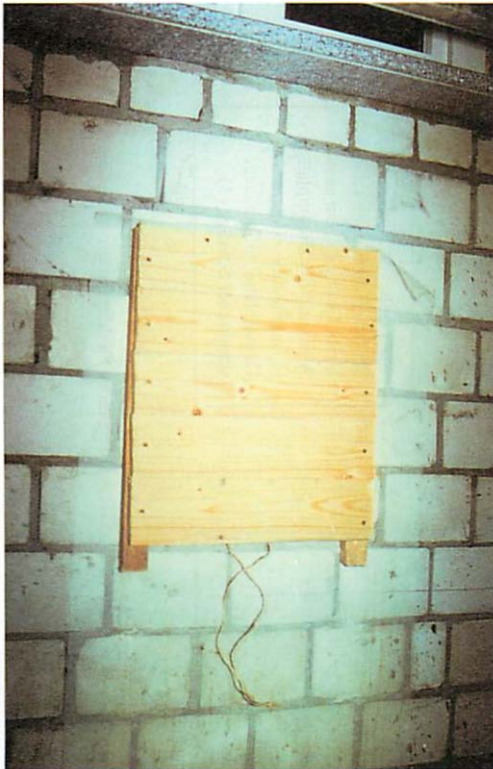
Abb. 21. II. Schritt. Aufschrauben der Deckbretter. Aufn.: U. HERMANN
