# Fledermausquartiere an Plattenbauten, ihre Gefährdung und Möglichkeiten ihrer Erhaltung und Neuschaffung<sup>†</sup>

Von Uwe Hermanns und Henrik Pommeranz, Rostock

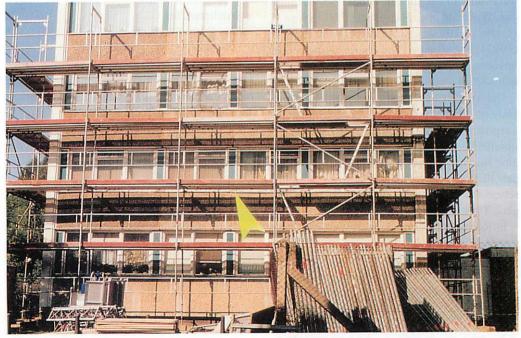
Abb. 4. Helsinkier Str. 83. Die Markierung weist auf ein Wochenstubenquartierder Zwergfledermaus (*Pipistrellus* pipistrellus) unter dem Fensterbrett am Südgiebel des Gebäudes. Aufn.: H. POMMERANZ

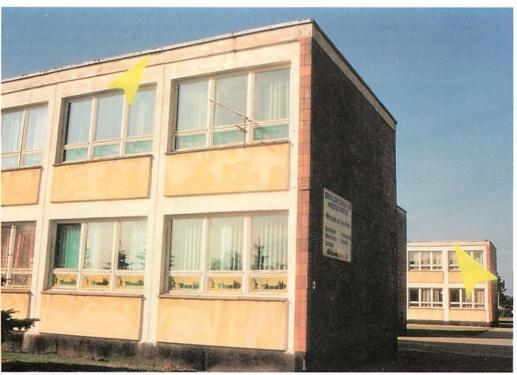
Abb. 6. Ostseeallee 43 Schulkomplex. Die Markierungen weisen auf zwei der sechs Drempelquartiere der Zwergfledermaus (Pipistrellus pipistrellus) an der Südseite der Schulgebäude. Aufn.: H. POMMERANZ

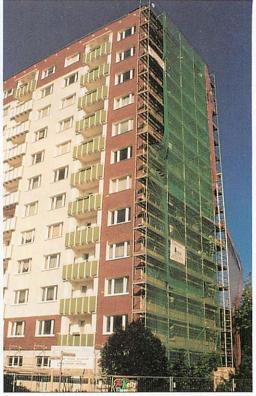
Abb. 8. Stockholmer Str. 48/49. In diesem Plattenbau wurde 1996 durch einen Winterfund der Zweifarbfledermaus (*Ves pertilio murinus*) ein Quartier vermutet. Vor der Feststellung des genauen Status wurde das Gebäude ohne die Durchführung von Ersatzmaßnahmen saniert. Aufn.: H. POMMERANZ

Das vermutete Quartier der Zweifarbfledermaus (Vespertilio murinus) in der Stockholmer Straße 48/49 (HERMANNS & POMMERANZ 1996) war bereits zu Beginn der Kartierarbeiten durch die fortgeschrittene Modernisierung zerstört worden. Nachuntersuchungen im unmittelbaren Quartierbereich blieben trotz mehrfacher Versuche erfolglos. Verglichen mit der Neubrandenburger Kartierung muß der Fledermausbesatz für dieses Wohngebiet als sehr gering angesehen werden. Dafür gibt es zwei Gründe. Zum Zeitpunkt der Kartierung war der Stand der Sanierungen bereits sehr hoch. Über die Hälfte der Wohngebäude war zu diesem Zeitpunkt bereits fertiggestellt. Außerdem wurde

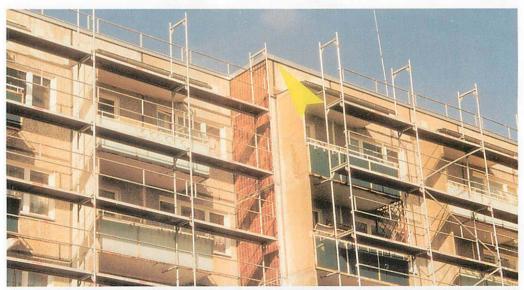
Abb. 9. Osloer Str. 39. Die Markierung weist auf den Eintlug einer Wochenstube der Zwergfledermaus (*Pipistrellus* pipistrellus) unter dem Drempelblech auf der Südseite des Gebäudes. Auf die Wochenstube wurde aufgrund morgendlich ungeschickt anfliegender Jungtiere geschlossen. Aufn.: H. POMMERANZ

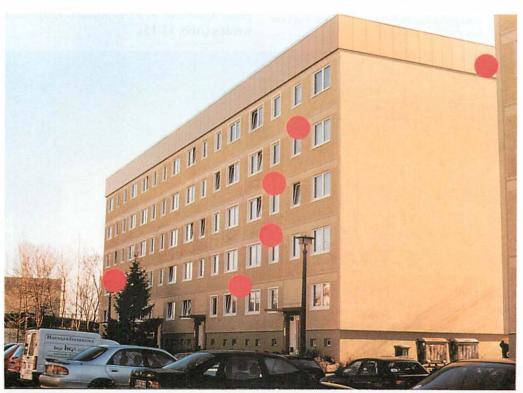
Abb. 10. Koszaliner Str. 2-8. An diesem Plattenbau konnten insgesamt 14 Stellen mit Fledermausbesatz festgestellt werden. Die Abbildung zeigt die Südseite des Gebäudes mit den ehemals festgestellten Quartierbereichen. Aufn.: A. GRIESAU

kennzeichnet (Abb. 10-12 zeigen die Gebäude nach erfolgter Sanierung).

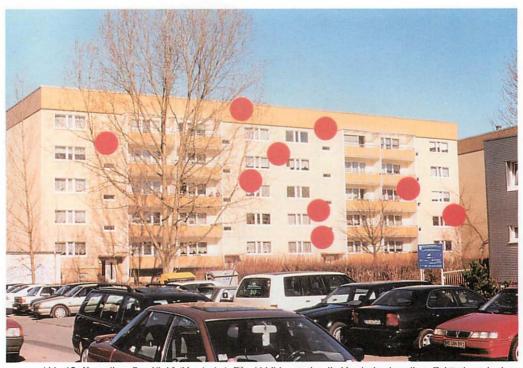
Abb. 12. Koszaliner Str. 10-16 (Nordseite). Die Abbildung zeigt die Nordseite desselben Gebäudes mit einer deutlich geringeren Besiedelung von 9 Bereichen. Aufn.: A. Griesau

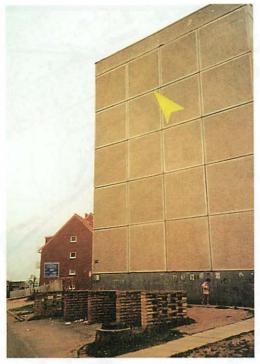
Abb. 13. Bollbrüggerweg 47. Die Markierung weist auf den Einflug zum festgestellten Quartier von Zwergfledermäusen (*Pipistrellus pipistrellus*). Aufn.: D. BEIREINS

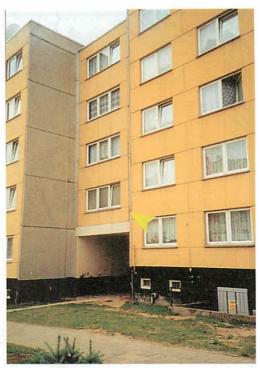
Abb. 14. Bollbrüggerweg 29. Die Markierung weist auf den Einflug zum festgestellten Quartier von Zwergfledermäusen (*Pipistrellus pipistrellus*). Aufn.: D. BEIJKENS

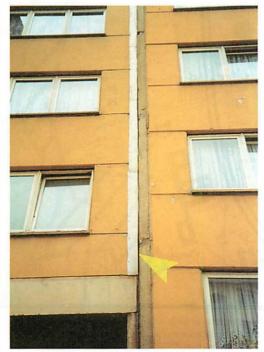
Abb. 15. Details zu Abb. 14. Aufn.: D. BEHRENS

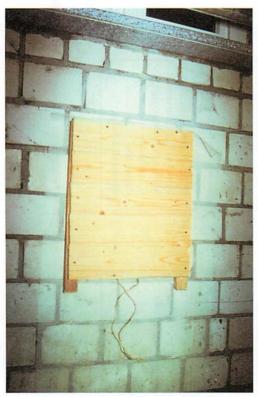
Abb. 21. II. Schritt. Auf schrauben der Deckbretter. Auf n.: U. HERMANNS

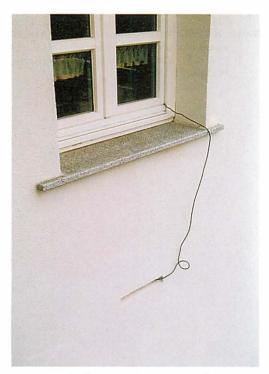
Abb. 23. Fertiggestelltes Quartier mit innen liegendem Temperatur- und Luftfeuchtesensor. Aufn.: U. HERMANNS

Bei der Neuschaffung kann ein Flachkasten derart in die Wärmedämmung integriert werden, daß die Tiere den Kasten ebenfalls über eine Öffnung in der Dämmung erreichen können (Abb. 19-24). Die Kästen können in unterschiedlicher Größe angeboten werden, um den Tieren die Nutzung mikroklimatisch unterschiedlicher Stellen zu ermöglichen. Beispielhafte Untersuchungen in Rostock zeigen, daß die Herstellung solcher Quartiere preiswert und der "optische Störelfekt" durch den Einflugschlitz sehr gering ist. Klimamessungen ab Januar 1997 ergaben, daß ein 40 x 50 cm großer Kasten bereits als Winterquartier geeignet wäre, da die Temperaturwerte trotz Außenfrost nicht unter 5 °C fielen.
