Wieviel Störungen durch Bauarbeiten tolerieren Mausohren (*Myotis myotis*) in der Wochenstube?

Von GISELA UHL, Grünewalde

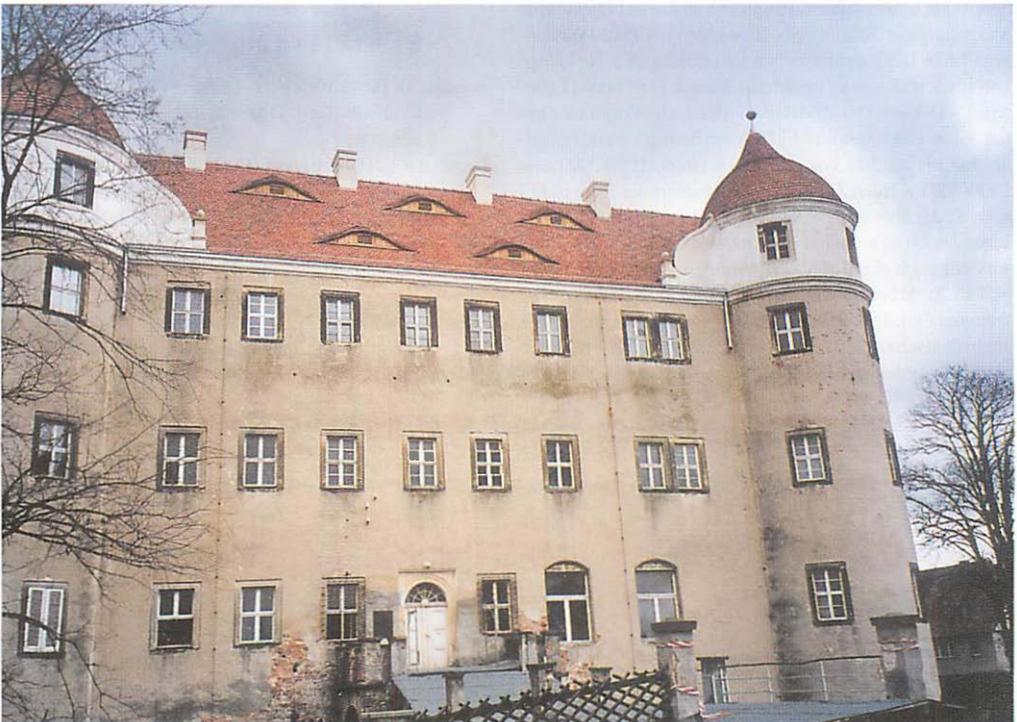
Abb. 1. Schloß Großkmehlen mit 5 neuen Fledermausgaupen. Aufn.: GISELA UHL., auch alle weiteren Fotos.

- Abtrennung des Hangplatzes durch eine große Plastikplane in der ersten Bauphase,
- Einbau von sogenannten Fledermausgaupen für den Ein- und Ausflug der Tiere (Abb. 1, 2),
- Verwendung von unbehandelten Schalbrettern am Hangplatz. Darauf sind die alten Dachlatten wieder aufzunageln (Abb. 3), um den zuvor benutzten Hangplatz in Form, Grif-

Folgendes ist noch zu den sogenannten Fledermausgaupenkritisch anzumerken. Die 5 vom Architekten an der Westseite des Daches eingebauten Gaupen bringen viel – vermutlich viel zu viel – kalte Luft in den Bodenraum. Deshalb wurde jüngst vereinbart, daß die Gaupen von innen zu verschließen sind und nur bei Bedarf geöffnet werden. Die alte Einflugöffnung für die Mausohren durch ein Rundfenster bleibt erhalten. Abzuwarten ist des weiteren, ob die Mausohren, wenn sie denn wirklich wiederkehren, auch die Dachnischen an einer neu installierten Solaranlage nutzen werden.

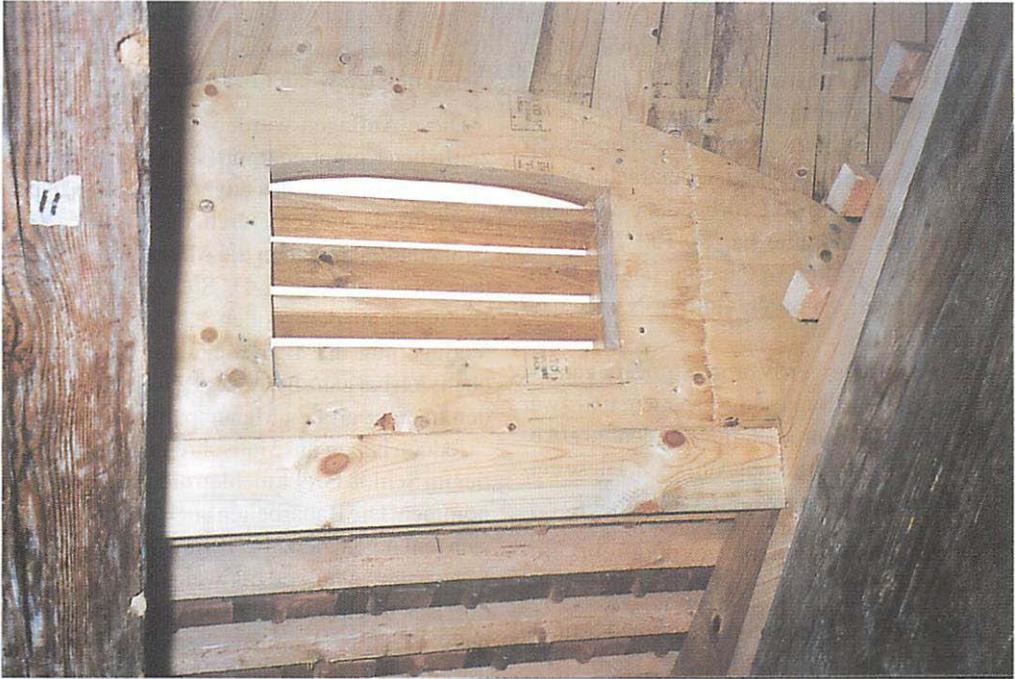
Abb. 2. Fledermausgaupe aus dem Innenraum heraus aufgenommen.

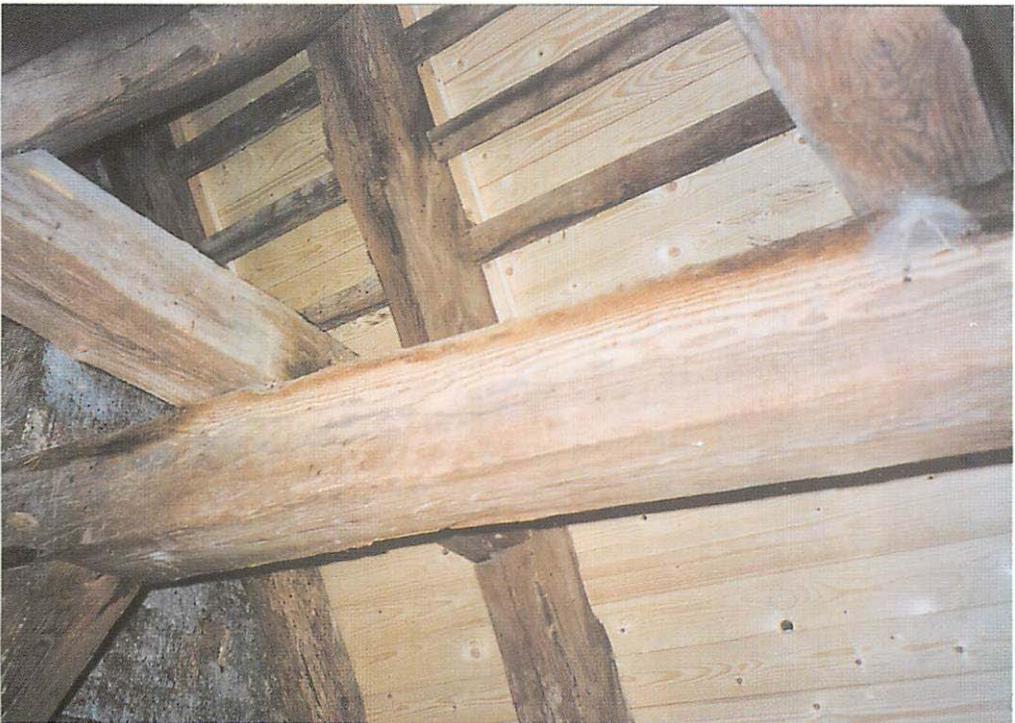
Abb. 3. Neue Dachschalung mit alten Dachlatten. Deutlich sind auf letzteren die Benutzungsspuren, ebensoam Balkenwerk, zu erkennen.

figkeit, Zugänglichkeit und hinsichtlich seines Geruchs so originalgetreu, wie es nur möglich ist, wieder herzustellen.

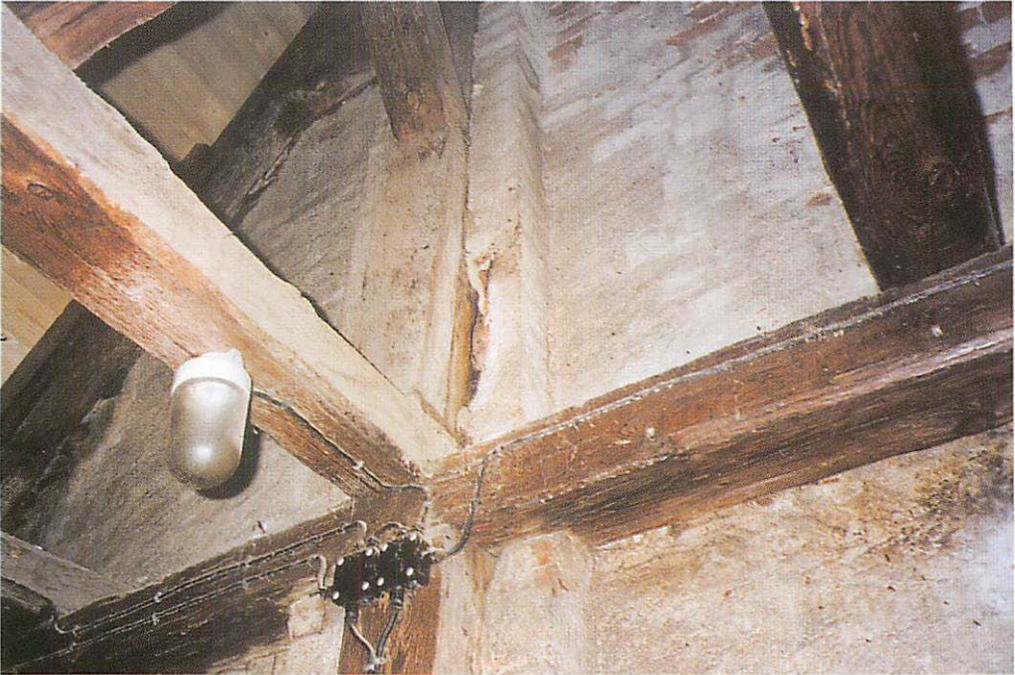
Abb. 5. Mauerspalte (Bildmitte) im Schloß Großmehlen, in die sich die Mausohren nach großen Störungen zurückzogen.

Diese Auflagen wurden, sieht man von der zeitlichen Komponente ab (s.u.), umgesetzt und eingehalten. Trotz des unvermeidlichen Lärms und oftmals starken Durchzuges während der Umbauarbeiten gaben die Mausohren den Boden nicht auf (Abb. 4). Sie wechselten den Hangplatz auf dem großen Schloßboden je nach Verlagerung der Bautätigkeiten oder verkrochen sich bei ganz besonders widrigen Umständen in einer großen Mauerspalte (Abb. 5).
