Rückkehr nach Dachrekonstruktion – Wochenstubenquartier der Großen Bartfledermäuse (*Myotis brandtii*) in Julianenhof (Naturpark Märkische Schweiz) wieder besetzt!

Von URSULA GRÜTZMACHER, Buckow, MATHIAS KRETSCHMER, Waldsiefersdorf, und JOACHIM HAENSEL, Berlin

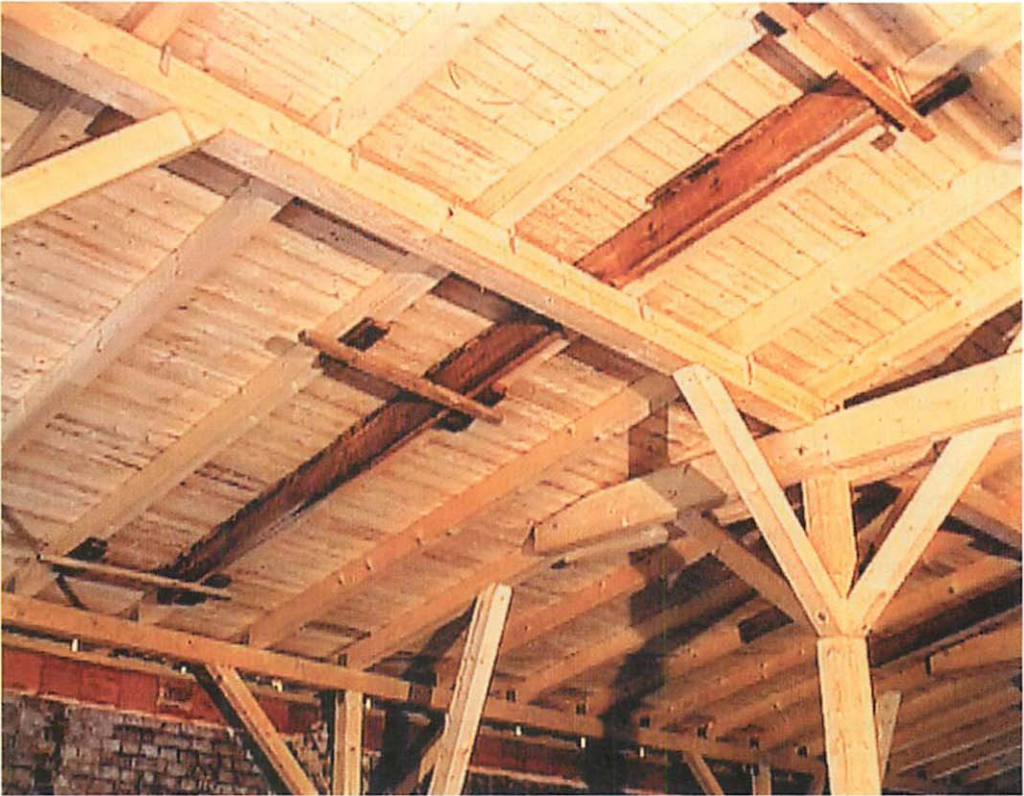
Abb. 2. Anhand der dunklen Hölzer deutlich erkennbar: originalgetreu wieder eingebaute, stabil im Dachgebälk verankerte „alte“ Spaltenquartiere. Aufn.: Renate Brucker

zungsspuren der Tiere (Mischung aus Körperfett, Urin und Kot) aufwies, geborgen werden. Die Positionen dieser insgesamt 7 Stellen wurden exakt bestimmt, die Holzteile genau ausgemessen (z. B. die Spaltenbreite und -tiefe), ihre Lage im Projekt detailgetreu angegeben. Die Abriß- und Bergungsarbeiten geschahen unter der Aufsicht eines der Autoren (Kre). Das geborgene Fledermausbenutzte Material wurde über den Winter unter Planen geschützt gelagert, damit es beim Aufbau des Dachstuhles und Daches verwendet werden konnte. Das Architektenbüro und die beteiligten Handwerker leisteten eine hervorragende Arbeit!

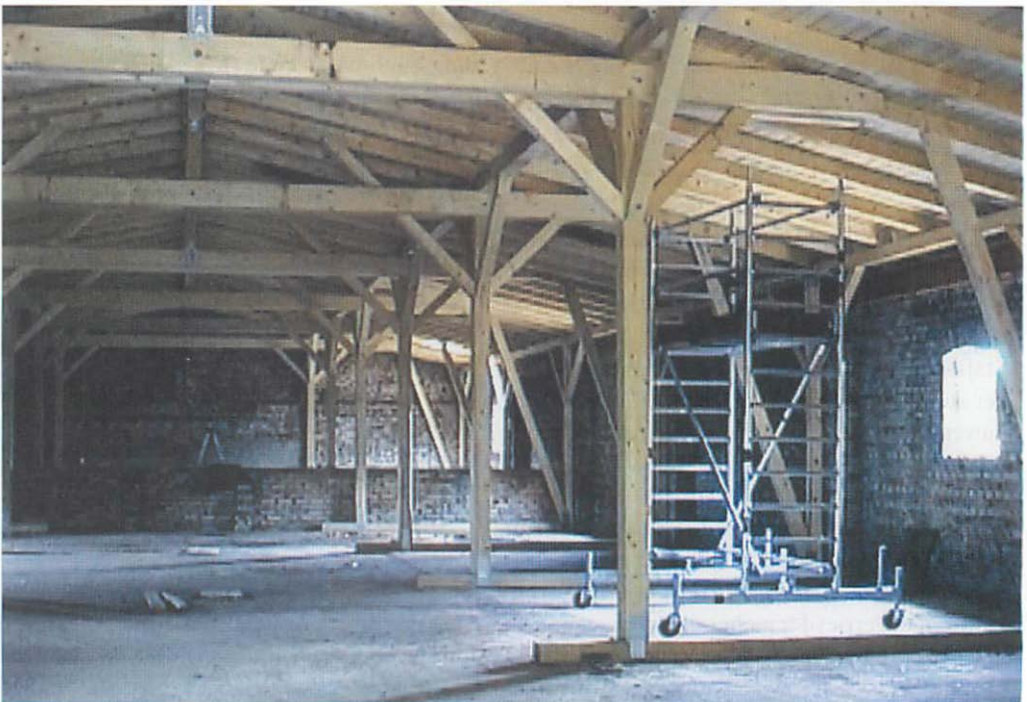
Abb. 3. Boden des ehemaligen Stallgebäudes in Julianenhof mit komplett erneuerter Dachkonstruktion. Aufn.: Renate Brucker

Um ganz sicher zu gehen, daß die Fledermäuse durch den Abriß nicht direkt betroffen sind, wurden die Baumaßnahmen für die Zeit von September 2001 bis spätestens Ende März 2002 festgelegt. Die Bauleute haben sich zuverlässig daran gehalten, waren im Frühjahr sogar noch etwas früher fertig, als von uns verlangt worden war (Abb. 3). Außerdem waren außen rund um das Gebäude unter der Traufe neue Spalten angelegt worden, und auch im Inneren des Dachbodens wurden zahlreiche neue Spaltenquartiere, sowohl in der Dachkonstruktion als auch flächenmäßig am Ostgiebel zusätzlich ein-

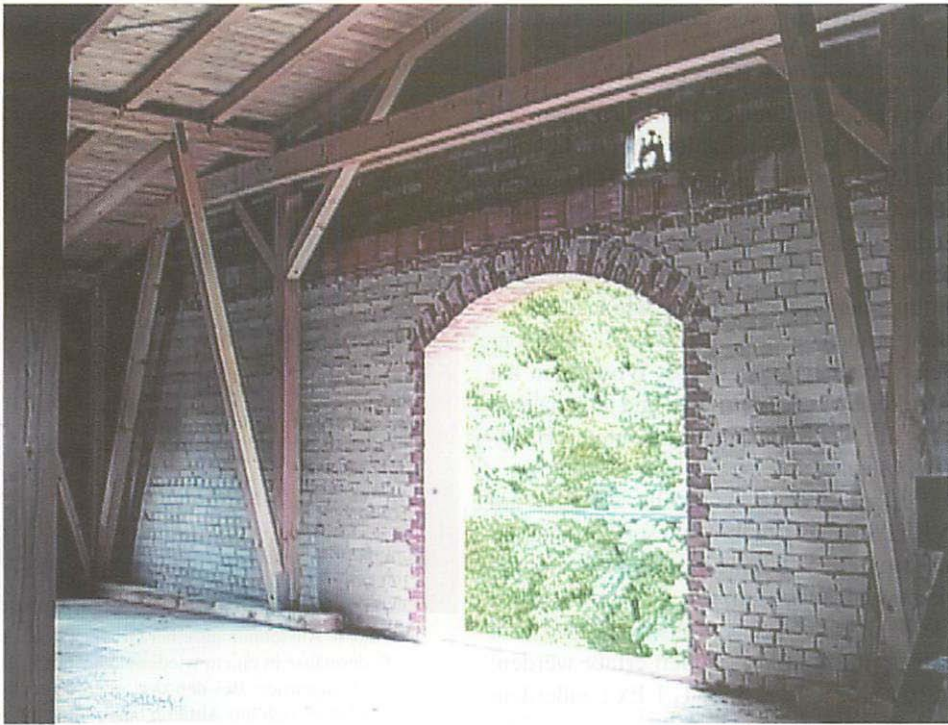
Abb. 4. Öffnung im Westgiebel, durch die beizeiten in den Abendstunden anscheinend alle Großen Bartfledermäuse (*Myotis brandtii*) den Dachboden verlassen, um im 10 m entfernt beginnenden Laubwald "einzutauchen". Aufn.: Renate Bruecker

Ab März 2002 stand der Dachboden den Großen Bartfledermäusen in tadellosem Zustand mit allen „alten“ Spaltenquartieren (Abb. 4) zur Verfügung. Anzumerken ist lediglich, daß sich die mikroklimatischen Verhältnisse infolge der eingetretenen Trockenlegung (wenigstens zeitweise) verändert haben; denn es regnet jetzt nirgendwo mehr durch, und auch der Fußboden ist überall absolut trocken. Daß *M. brandtii* diesbezüglich aber erhebliche Gegensätze toleriert, war zu erwarten; denn nach langen Perioden ohne Regen trockneteder Dachboden auch früher im Sommer völlig aus. Die Temperaturverhältnisse dürften hingegen annähernd gleichgeblieben sein; auch sie unterlagen schon immer starken Schwankungen, je nachdem wie intensiv und wie lange das Dach der direkten Sonnenstrahlung ausgesetzt war und ist.

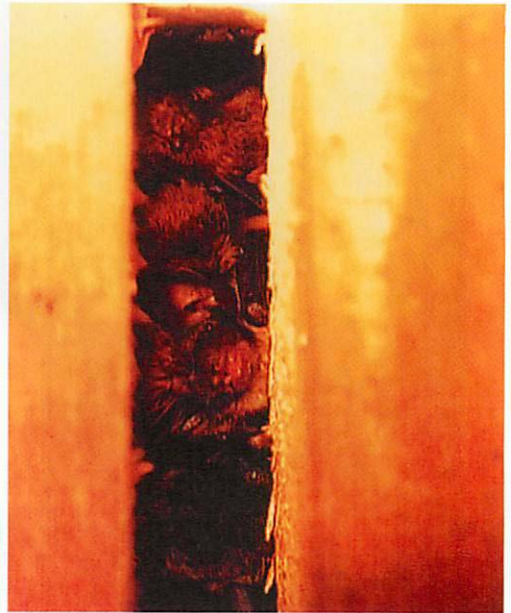
Abb. 6. Ausschnitt aus einer Gruppe Großer Bartfledermäuse in einem wieder eingebauten „alten“ Spaltenquartier: Bei den drei oberen Individuen handelt es sich um Alttiere, beim unteren um ein 2002 geborenes Jungtier. Aufn.: Renate Brucker
