# Neues von Unterer Steyr und Enns

Mag. Peter PRACK

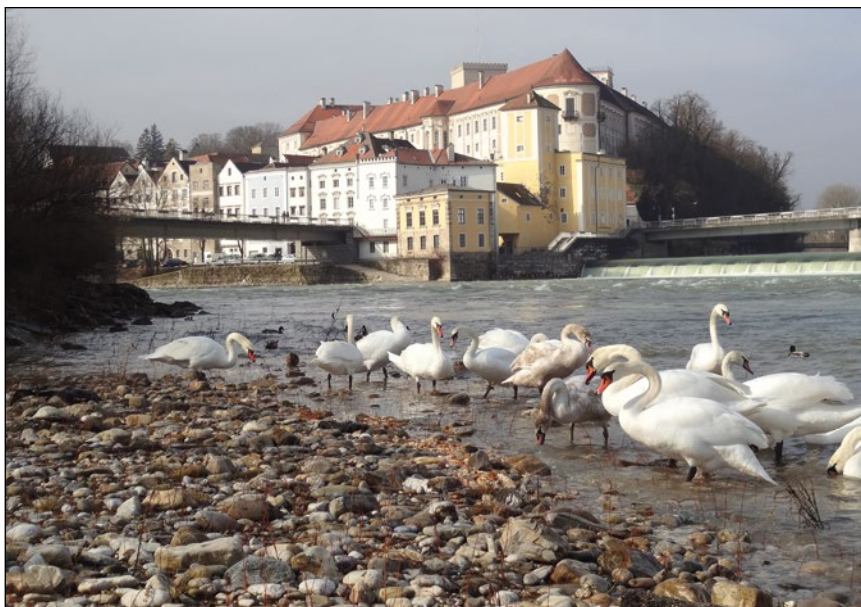
Abb. 2: Steyr, März 2012: Mit dem Spitalmühlwehr mündet die Steyr in die letzte freie Fließstrecke der Enns in Oberösterreich. Enns- und Steyrbrücke gaben der Lokalität die Bezeichnung Zwischenbrücken. Zu den vielen Erlebnisqualitäten der städtischen und doch naturnahen Flusslandschaft gehören die Wasservögel, auch seltenere als die wunderschönen Schwäne. Foto: Klaus Hanner

**Die Enns** hat nach der Mündung der Steyr eine Mittelwasserführung von 204 m<sup>3</sup>/s (Abb. 2). Sie entspringt

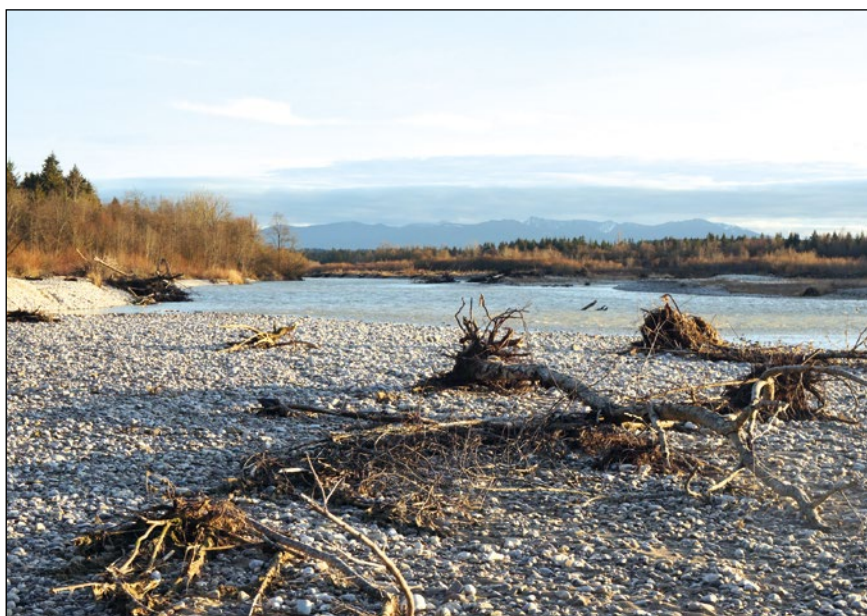
Abb. 5: Isar bei Geretsried, 20 Kilometer oberhalb von München. Dieser phantastische Flussabschnitt zeigt, was verzweigte Vorlandflüsse eigentlich „drauf haben“! Die gute Vergleichbarkeit mit der Unteren Enns unterstreicht der Hintergrund. Hier wie dort bilden ihn die nördlichen Alpenausläufer. Eine Empfehlung: Suchen Sie in google-earth Geretsried oder die Pupplinger Au – die Flugbilder geben eine noch eindrucksvollere Perspektive!  
Foto: Clemens Ratschan

Wir haben einfach keine Vorstellung mehr davon, wie unsere großen Voralpenflüsse einmal ausgesehen haben. Man muss schon an den Tagliamento in Norditalien reisen oder an die teilweise erstaunlich naturnah erhaltene Isar oberhalb von München, um sich davon ein Bild zu machen (vgl. Abb. 5!). In Österreich wird man nicht mehr fündig (der Lech ist großartig, aber alpiner und bedeutend kleiner als die Enns!).

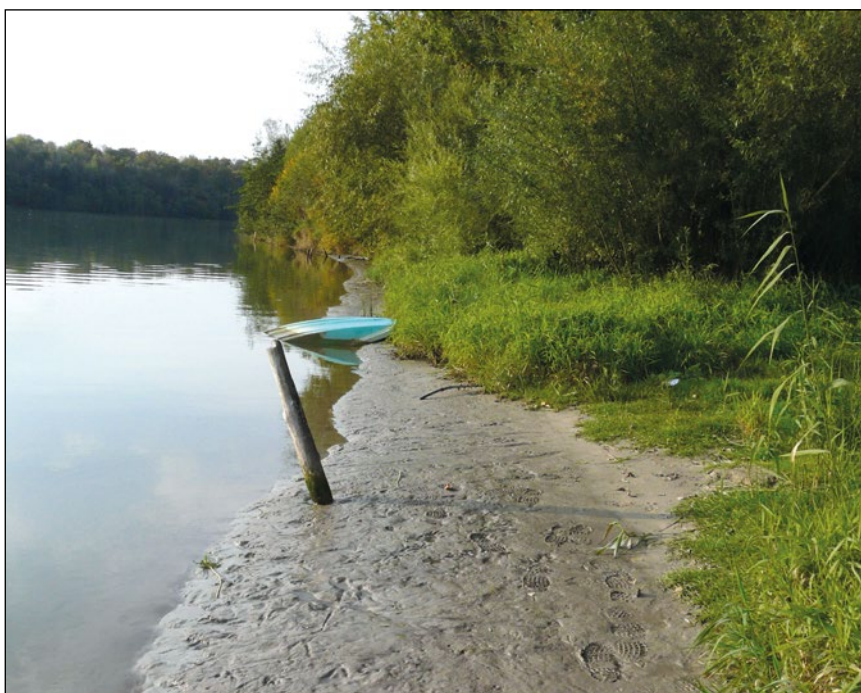
Abb. 7: Die fast überall gestaute Enns selber bietet kaum noch solche Lebensmöglichkeiten. Schlammiges Ufer im Stausee Thaling, das durch den Schwellbetrieb regelmäßig trockenfällt.

Abgesehen davon, dass man auch „schlammige Wasserkraft“ sagen könnte (Abb. 6 und 7): Ja, die Wasserkraft raucht und stinkt nicht, sie ist erneuerbar und CO<sub>2</sub>-neutral – ohne Zweifel ein Hit in Zeiten des Klimawandels. Nur, wie schon angesprochen, sie verändert unsere Flussökosysteme massiv.

vor, die Lebewesen besitzen keine Anpassungen für sie. Besonders Jungfische können trockenfallen und sterben (Abb. 7–9).

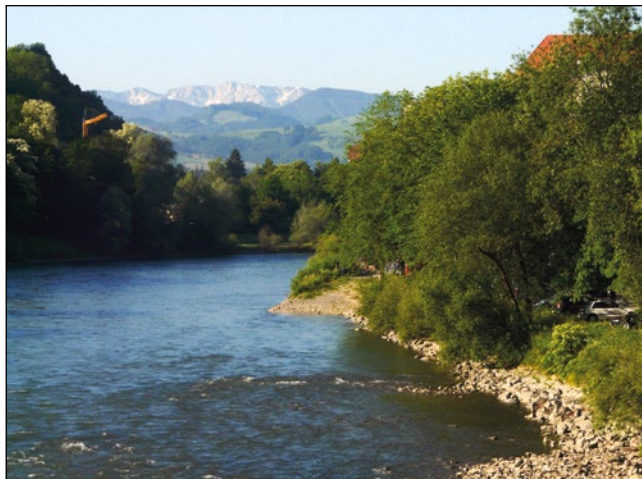
Abb. 8 und 9: Im linken Bild extreme Niedrigwasserführung durch den Schwellbetrieb, die ökologisch beträchtliche Auswirkungen haben muss; rechts etwa durchschnittliche Wasserführung. Fotos von der Ennsbrücke in Zwischenbrücken flussaufwärts. Abb. 8 zeigt, dass im Ennsbett nur noch große Steine liegen, die den Hochwässern standhalten. Es ist höchste Zeit für ein „Gieschibemangement“ an unseren Flüssen! Der Hohe Nock im Hintergrund spendet seinen Schotter übrigens nicht der Enns, wo er in den Stauseen liegen bliebe, sondern über die Krumme Steyrling der Steyr.

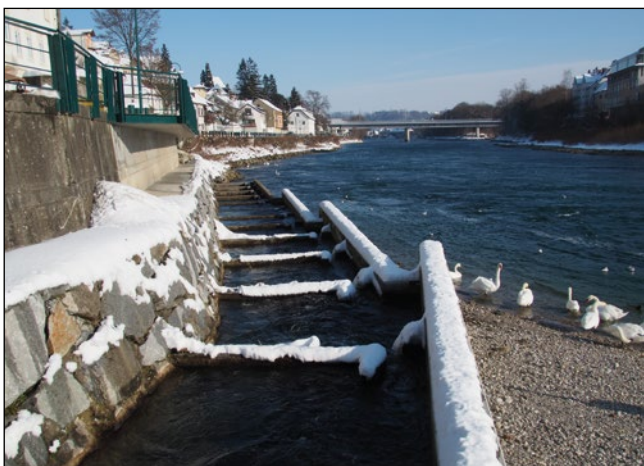
Abb. 12: Technische Organismenwanderhilfe am Spitalmühlwehr (Mündung der Steyr in die Enns). Der größte Zielfisch bestimmt die Größe der Anlage: Für den Huchen sind recht beträchtliche Maße erforderlich.

**Technische Fischaufstiege** werden meist in Form eines sogenannten Schlitzpasses („vertical slot“) ausgeführt (Abb. 12).

Das Gefälle wird in Einzelstufen von 15 Zentimeter zerlegt. Zwischen den Stufen liegen ruhigere Becken. Schlitzte führen von einem Becken ins nächste. Oft kombiniert man auch technische Abschnitte und naturnahe Bachläufe. Das ist an der Enns bei den Anlagen an den Kraftwerken Mühlrading, Thaling und Enns so gemacht worden (Punkte 14, 17 und 19 in Abb. 16).

sie auch angenommen werden: An den meisten dieser noch ganz neuen Anlagen ist derzeit ein genaues Monitoring mittels Fangreusen und „gechipter“ Fische, die elektronisch registriert werden, im Gang. Die laufend einlangenden Daten sind noch nicht systematisch ausgewertet worden, deuten aber klar darauf hin, dass die Anlagen von den Fischen angenommen werden (mündl. Mitteilung Mag. C. Mitterlehner, Ingenieurbüro für Gewässerökologie und Fischerei, fürs Monitoring am Spitalmühlwehr (Abb. 12); Näheres bei Abb. 13, 14).

Zu den Errichtungskosten biete ich nur eine Relation an: Die Fischaufstiegshilfe in Steyr-Zwischenbrücken (Maßnahme 8, Abb. 12) kostete 630.000 Euro. Das ist sicher viel Geld, aber mit der gleichen Summe baut man in Österreich nur 28 Meter eines durchschnittlichen Autobahnabschnitts! (DER STANDARD, 18. Jan. 2006).

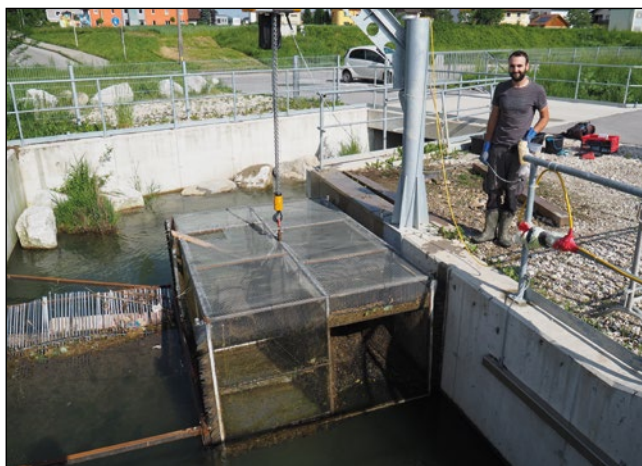
Abb. 13: Mai 2017: Bergung der Reusen, mit denen die Funktionsfähigkeit der Organismenwanderhilfe am Kraftwerk Enns überprüft wird. Rechts: Reusenteil für absteigende, links für aufsteigende Fische. Der Gewässerökologe Christoph Graf MSc (Fa. blattfisch e.U., Wels) bestimmt und vermisst jeden Fisch, bevor er zurückgesetzt wird.

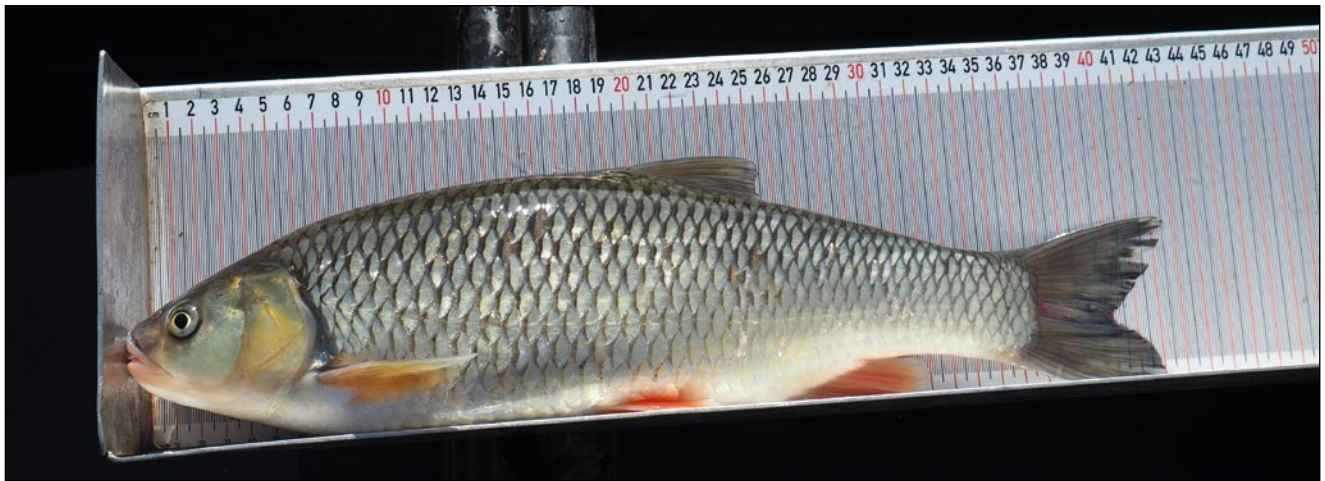
Abb. 14: Dieser 40 cm lange Aitel fand sich in der Aufstiegsreuse. Am Kraftwerk Mühlradring stellte C. Graf am gleichen Tag 9 Fischarten fest, darunter die strömungsliebenden Spezies Bachforelle, Äsche, Strömer und Barbe. Einmal war auch schon ein Huchen 91 cm dabei!

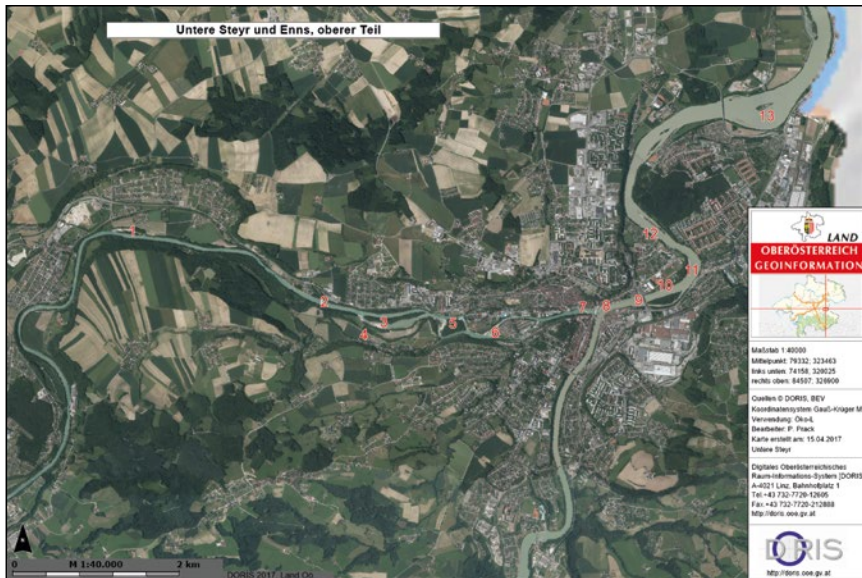
Abb. 15: Unterlauf der Steyr, Mündung in die Enns und erster Abschnitt der behandelten Ennsstrecke. Die Nummern 1 und 2 entsprechen in diesem Artikel behandelten Maßnahmen. Die weiteren Nummern sollen in einem Folgeartikel beschrieben werden. Verwendete Lokalbezeichnungen fett gedruckt. 1: **Nebenarm Gründberg**. 2: Fischaufstieg des **Kruglwehrs**. 3: neu angelegter **Ausschotterungsarm**. 4: Revitalisierung des **Dreihanslbachs**. 5: **Annawehr und Insel bei St. Anna**, Fischaufstieg. 6: **Kugelfangwehr**, Fischaufstieg. 7: **Haendlmühlwehr**, Fischaufstieg. 8: **Spitalmühlwehr** an der Steyrmündung, Fischaufstieg. Der Mündungsbereich wird von allen Steyrern **Zwischenbrücken** genannt (vgl. Abb. 2). Bei 10: **Rederinsel**, Flusseintiefung. Bei 11: **Ennsknie**, Aufweitung. Bei 11, am rechten Ufer: **Ramingbachmündung**. 12: (ehemals) **Große Insel**, größtenteils abgebaggert. 13: Neu geschüttete Insel.

Unter den 19 hier behandelten Projekten (Abb. 15 und 16) sind die Organismenwanderhilfen der Schwerpunkt (8 Maßnahmen). Nach der Errichtung wird überprüft, ob

Die folgenden zwei Abbildungen geben mit ihren Begleittexten einen kurzen Überblick über die 19 in den letzten 10 Jahren umgesetzte Maßnahmen (Abb. 15 und 16).

Ein weiterer Pluspunkt dieses Standorts: Hier, oberhalb des Ausschotterungsbeckens (Punkt 3 in Abb. 15) gilt noch das in der Einleitung zur Steyr gesagte: Der Nachschub von Schotter aus dem Gebirge ist weitgehend intakt. Da Hochwässer immer wieder Material flussabwärts verlagern, ist das ein besonders wichtiger Faktor für das dauernde „Funktionieren“ eines Kiesbetts und seiner Ufer (Abb. 21, 22).

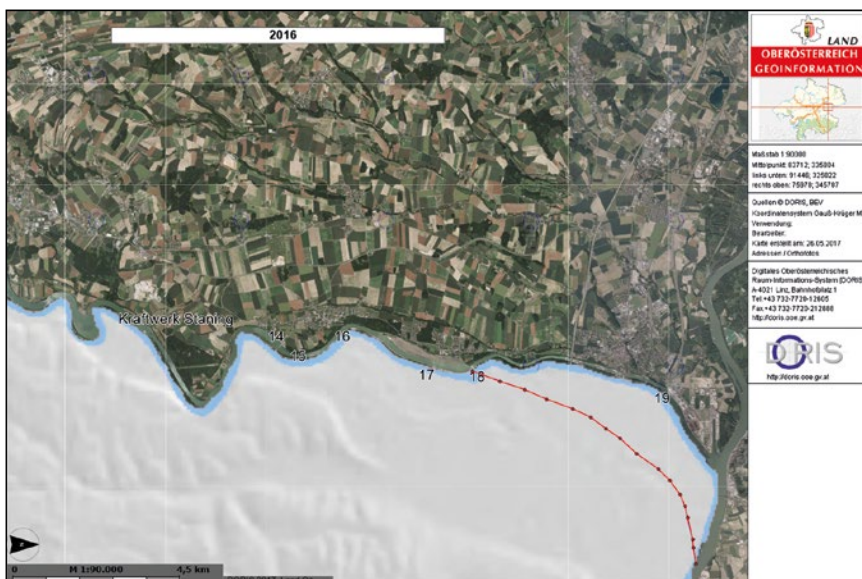
Abb. 16: Unterlauf der Enns bis zur Mündung in die Donau (Norden rechts!). Lokalbezeichnungen fett (nur **Kraftwerk Staning** im Bild beschriftet)) 14: **Kraftwerk Mühlradung** und sein Fischaufstieg. 15: Neu angelegtes Kiesufer in der Stauwurzel unterhalb des Kraftwerks. 16: Maßnahmen gegen die Verlandung an den Altarmen bei Kronstorf. 17: Fischaufstieg für das Wehr Thaling mit langem, naturnahem Abschnitt. 18: Wehr und **Kraftwerk Thaling**: Erhöhte Dotation der Restwasserstrecke. Diese beginnt hier, ebenso zweigt hier der **Oberwasserkanal** (rote Linie) ab, in dem der Großteil des Ennswassers zum Kraftwerk St. Pantaleon und zur Donau abgeleitet wird. 19: Restwasser-**Kraftwerk Enns** mit Fischaufstieg.

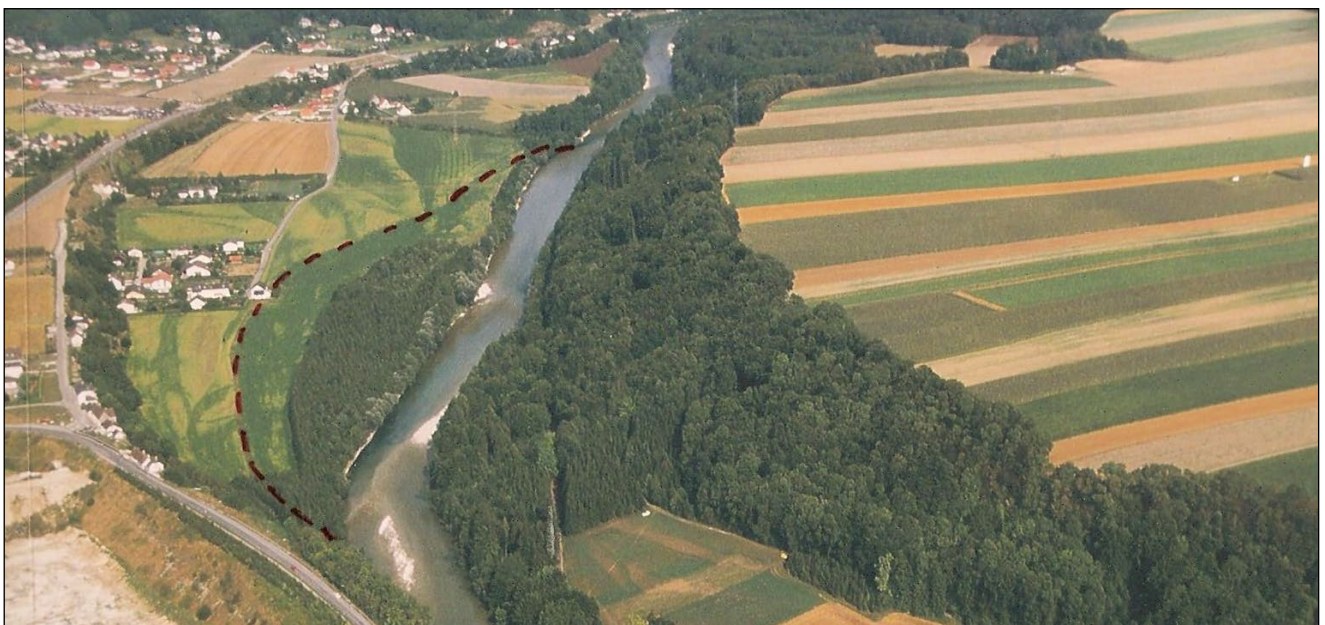
Abb. 17: Schrägluftbild, ca. 1990. Der gesamte Bereich war ursprünglich ein Schotterbett mit verzweigten Flussarmen. Die unterschiedlichen Sedimente aus dieser Zeit zeichnen sich noch heute in der Vegetation durch. Vgl. auch Abb. 5! Die rote Linie begrenzt einem aus Geländebeziehungen und Hochwasserabflüssen abgeleiteten Vorschlag für ein größeres Renaturierungsprojekt.

\* Rückbau von Regulierungen schafft neuen (alten!) Lebensraum (Punkt 1 in Abb. 15 und Abb. 17-22).

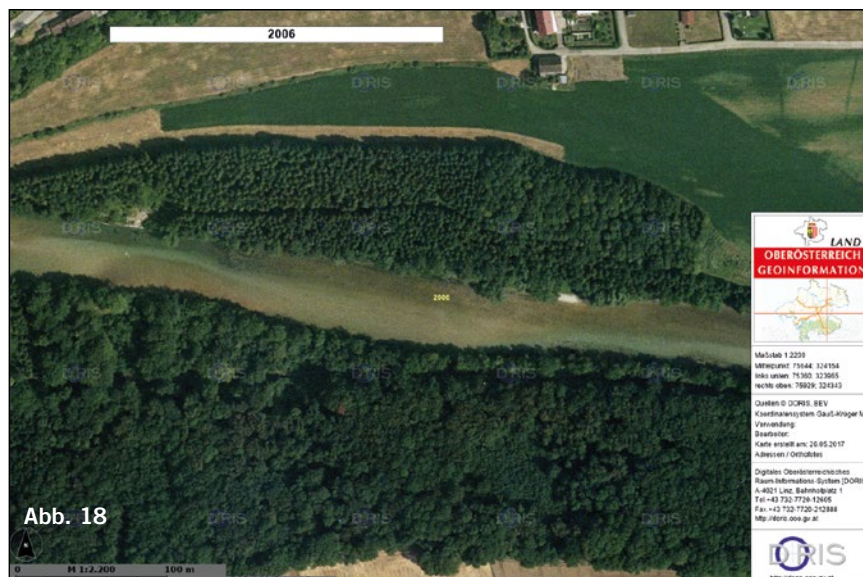
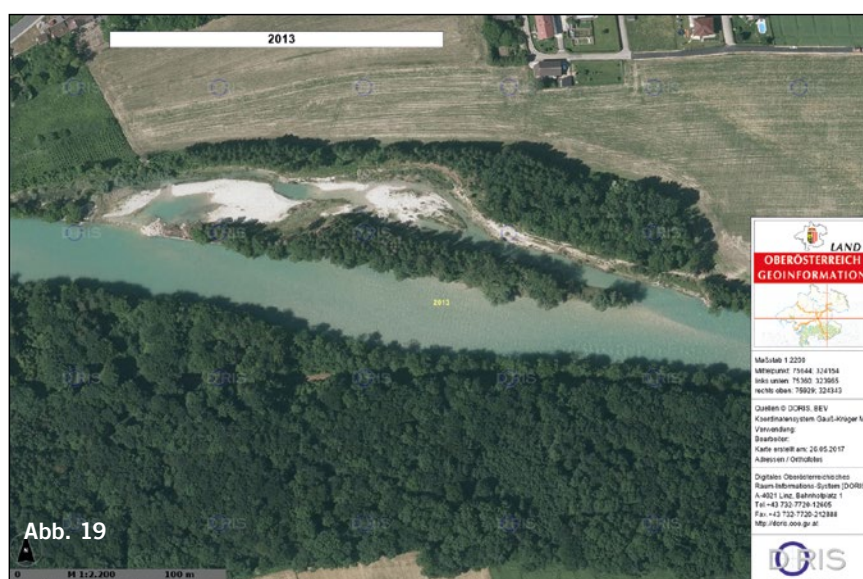
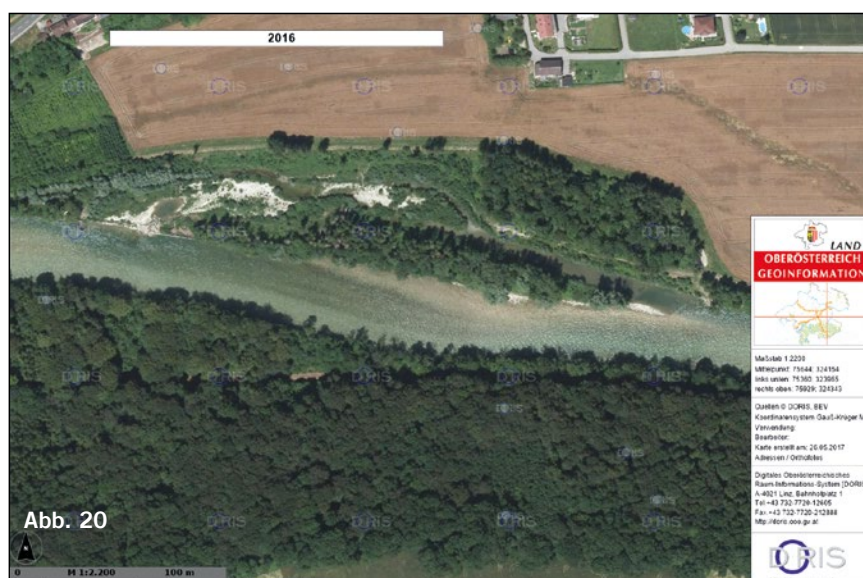
Abb. 18-20: Historische Orthophotos zeigen die Entwicklung. 2006: Zustand bis 2008 – eine öde Fichten-Monokultur. 2013: Ausgedehnte Schotterflächen, Situation kurz nach einem großen Hochwasser. 2016: Der Bewuchs der Schotterflächen hat stark zugenommen. Offene Pionierstandorte sind aber vorhanden und das nächste, verjüngende Hochwasser kommt bestimmt. Die Dynamik von Fluss und Au funktioniert! Erkennbar ist links, westlich, das Einlaufbauwerk. Nur unterwasserseitig besteht dauerhafte Anbindung an die Steyr.

Ob es schutzwasserbaulich unumgänglich war, den Seitenarm mit einem Einlaufbauwerk zu versehen, das erst bei kleineren („jährlichen“) Hochwässern überströmt wird, kann ich nicht beurteilen. Unterhalb dieser Überströmstrecke besteht weiterhin eine alte Ufermauer. Der Gewinn an Flusssdynamik und an Lebensraum für die strömungsliebenden und kieslaichenden Fischarten wäre andernfalls größer. Und freilich wäre es in Anbetracht dessen, wie wenig von dynamischen Flussabschnitten und den dazu gehörigen Aubitopen übrig ist, wünschenswert, auf größerer Fläche zu renaturieren (Abb. 17). Vergleicht man die Zustände vorher und nachher, dann überwiegt aber unbedingt die Freude über das Gelungene (Abb. 18-20)!

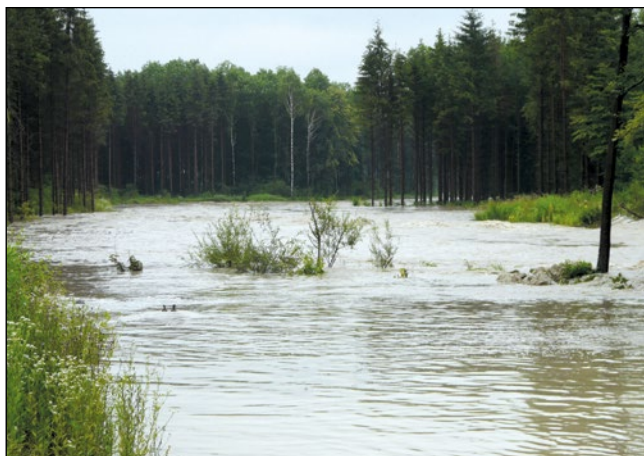
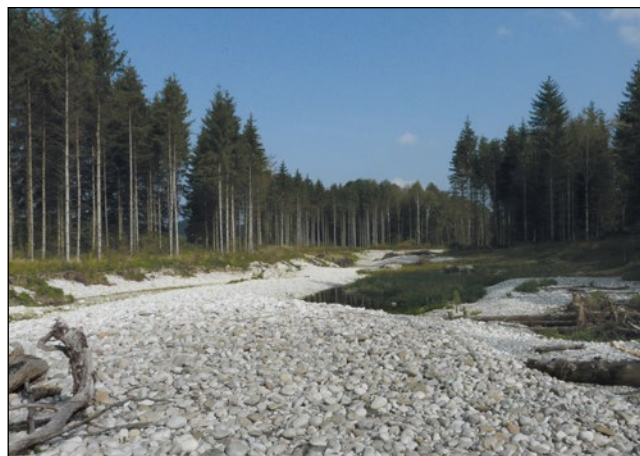
Abb. 21 und 22: Hochwasser am 24. 6. 2009 und Zustand danach, 20. 9. 2009 – es kam schon im ersten Jahr nach der Schaffung des Nebenarms zu einer größeren Überflutung, die für Schottereintrag, natürliche Modellierung und Uferanrisse sorgte.

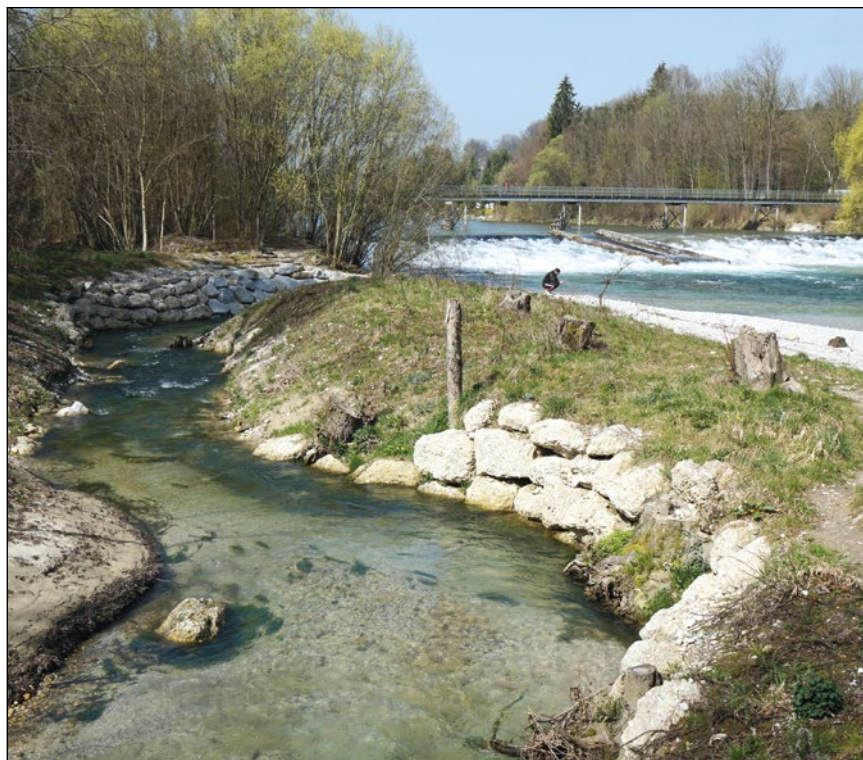
Abb. 23: Ein naturnah ausgeführtes Umgehungsgerinne ist immer erfreulicher als eine technische Organismenwanderhilfe (vgl. Abb. 12), außerdem meist weit billiger. Platz muss halt verfügbar sein. Auf dem Bild sieht man den unteren Abschnitt des Gerinnes, der wieder ans Wehr heran verschwenkt wird, um dort, in der Nähe des Wanderhindernisses, die entsprechende Lockströmung anzubieten, die den Fischen den Weg weist. Das Wehr selber, im Bildhintergrund, ist auch nach dem Neubau als Steinrampe nur für die „allersportlichsten“ Fische passierbar gewesen.  
Foto: Clemens Ratschan

**Auffindbarkeit:** Auch an natürlichen Gewässern gibt es Stufen und Engstellen. Fische suchen an Hindernissen nach überwindbaren Stellen. Da die Laichwanderungen flussaufwärts führen, schwimmen sie instinktiv gegen die Strömung an. Am unteren Ende einer Organismenwanderhilfe, wo sie in den Fluss zurückmündet, muss daher eine entsprechende Lockströmung den Tieren den Weg weisen (Näheres bei Abb. 23).

gewesen. Im Bereich oberhalb wäre der Grundwasserspiegel gefallen, was einen schönen Altarm betroffen hätte. Jedenfalls kam es 1993 zum Ersatz des alten Holzwehrs durch ein Streichwehr. Dieses wurde aber nicht fischpassierbar ausgeführt. Daher wurde es 2015 mit einem naturnahen Umgehungsgerinne ausgestattet (Abb. 23).

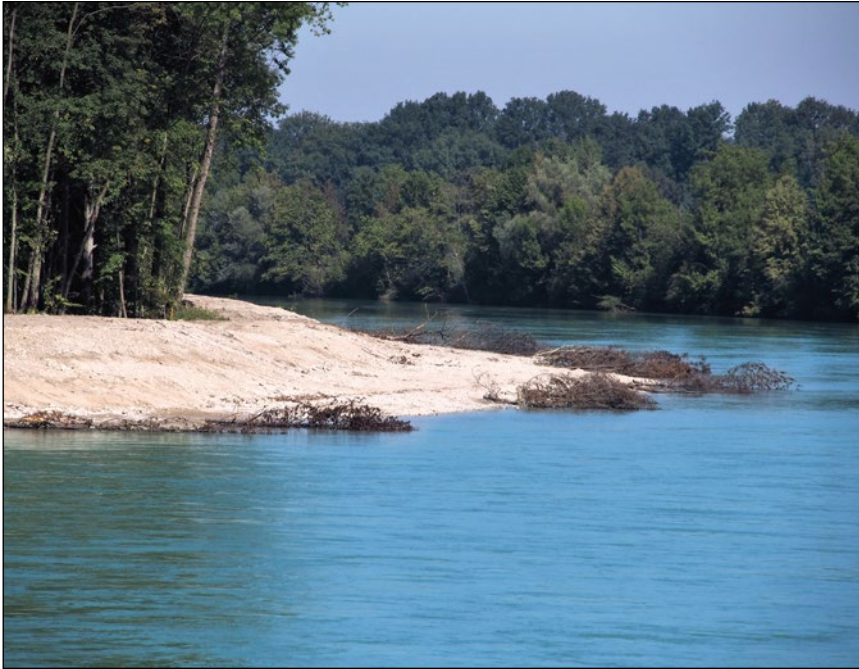
Abb. 24: Ausblick: Unterm Kraftwerk Mühlrading wurde ein Steilufer in ein über und unter Wasser lebensfreundliches Kiesufer umgewandelt (Punkt 15 in Abb. 16). Wie bei einer Reihe anderer positiver Maßnahmen erfolgte die Umsetzung durch die Ennskraft-AG. Weiter so, wünscht sich die Enns!

- \* Die neuen Einrichtungen machen das Einwandern von Organismen aus der Donau wieder möglich.
- \* Die letzte freie Fließstecke der Enns in Steyr sowie die ungestaute Steyr werden für die Fische wieder erreichbar. So können diese natürlicheren Flussabschnitte im durchaus wörtlichen Sinn für die ganze Untere Enns fruchtbar werden. Auch im Unterlauf des Ramingbachs wurden Wanderhindernisse beseitigt.
- \* Wo genug Platz ist, werden die Fischaufstiege ganz oder teilweise bachlaufartig ausgeführt und sind so selbst Lebensraum, nicht nur Verbindungsweg (Abb. 23).
- \* Eine weitere Möglichkeit besteht in Kiesanschlüpfungen an Ufern unterhalb der Staumauern, wo die Restströmung noch stark genug ist, dass diese Stellen nicht gleich wieder verschlammten. Ein solches Projekt ist schon umgesetzt worden (Punkt 15 in Abb. 16 und Abb. 24).

nötigen Revitalisierungs- und Strukturierungsmaßnahmen zu bessern (vgl. Maßnahme 1). Gerade solche verbessern auch die Zugänglichkeit und den Erlebniswert der Flüsse (Punkt 15 in Abb. 16 und Abb. 24).
