W. Honsig-Erlenburg und N. Schulz

## Restrukturierungsmaßnahmen an der Lavant, ökologische Begleituntersuchung

### Teil I: Allgemeines und Fischerei

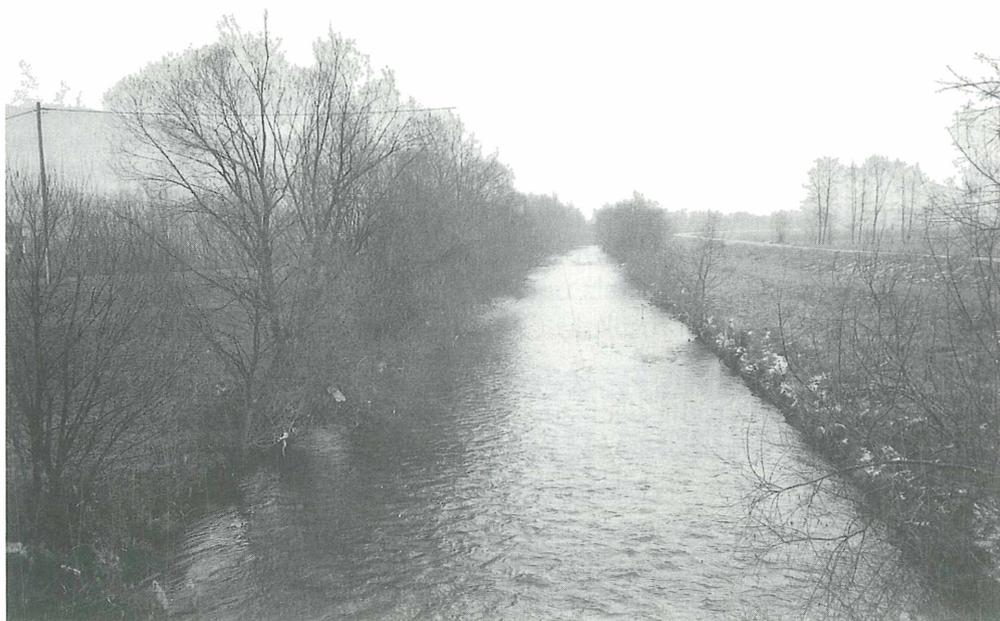
Abb. 1: Lavant bei Mettersdorf vor der Restrukturierung (Nov. 1989)

Die Lavant in Kärnten wurde vor allem in den 40er und 50er Jahren etwa ab Wolfsberg bis zur Mündung reguliert und begradigt, wobei ein Doppeltrapezprofil mit Böschungsneigungen von 1:2 bzw. 1:4 mehr oder weniger durchgehend ausgebildet worden ist (Abb. 1). Die Ufersicherung erfolgt durch glatte Bruchsteinpflasterungen und Pflasterungen aus Betonplatten. Durch diese gestreckte Linienführung ist infolge der hohen Fließgeschwindigkeiten (1 bis 2 m/sec) die Sohle oft mehr als 0,5 m eingetieft worden, was Schäden an der Ufersicherung zur Folge hatte (Andracher 1990).

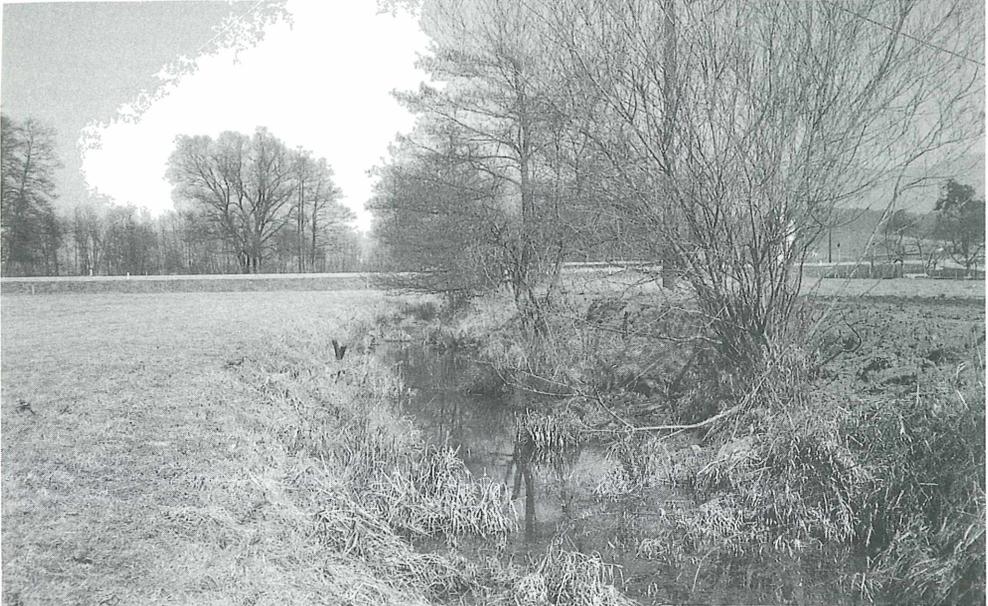
**Abb. 2:** Mettersdorfer Altarm (südlich der Mettersdorfer Landesstraße)

Nach Herbst und Leopold (1985) stellt die Lavant einen Mittelgebirgsfluß dar, der nach Horton (1945) und Strahler (1957) die Ordnungszahl 6 besitzt. Die mittlere Wasserführung beträgt vor der Mündung etwa  $12,5 \text{ m}^3/\text{s}$ , im Bereich der Restrukturierungsstrecke  $10,6 \text{ m}^3/\text{s}$ . Die betroffene Strecke lag fischereilich gesehen ursprünglich im Übergangsbereich zwischen Äschen- und Barbenregion (Hyporhithral – Epipotamal). Derzeit ist der Abschnitt fischereilich jedoch der unteren Forellenregion (Metarhithral) zuzuordnen. Aufgrund der Zusammensetzung der Biozönosen vor der Restrukturierung ist der Abschnitt insgesamt als epipotamal (Illies und Botosaneanu 1963) einzustufen. Nach Ellenberg (1978) ist der betroffene Abschnitt der submontanen Höhenstufe zuzuordnen. In den Abschnitt mündet rechtsufrig der Pöllingerbach ( $\text{MQ} = 0,27 \text{ m}^3/\text{s}$ ), linksufrig ein vom Grundwasser gespeister Altarm (Mettersdorfer Altarm, Abb. 2).

Neben der Lavant wurde auch der Mettersdorfer Altarm befishet. Im Gegensatz zur regulierten Lavant weist der Mettersdorfer Altarm (Abb. 2), der in die nun bereits restrukturierte Strecke einmündet, noch große Bestände an typischen und z. T. auch seltenen Pflanzenarten der Feuchtbiotope auf. Die Einbindung dieses Altarmes ermöglichte bislang kaum eine Organismenwanderung. Im Zuge der Restrukturierungsmaßnahmen wurde die Einbindung verbessert (Abb. 4).

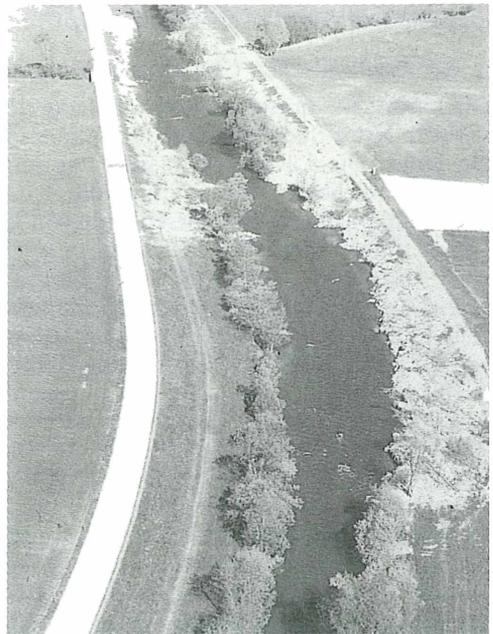
Abb. 3: Lavant bei Mettersdorf nach der Restrukturierung (Mai 1990) (freigegeben vom BM f. Landesverteidigung unter Zl. 13083/280-1. 6./90) Foto: S. Tichy

In der Zeit vom 8. Jänner bis 5. März 1990 wurde zunächst eine Strecke von 424 lfm im Bereich von Mettersdorf durch die Lavantbauleitung rückgebaut (Abb. 3 und 4). Der Bauaufwand betrug bisher öS 1,2 Mio.

Die Sicherung erfolgte rechtsufrig durch Bruchsteinschlichtung und linksseitig in gemischter Bauart mit Bruchsteinschlichtung und Lebendverbauung. Die jeweils gegenüberliegenden Ufer sind als Gleitufer gestaltet. Die Aufweitung des ursprünglich ca. 17 m breiten Flußbettes erfolgte auf bis zu 35 m, die Böschungen wurden unregelmäßig strukturiert und einer sukzessiven Besiedelung überlassen. Die ursprünglich nicht sohlgleiche Einbindung des Mettersdorfer Altarmes wurde verbessert, nachdem zuvor ein Absturz von ca. 1 bis 2 m zur Lavant vorhanden war.

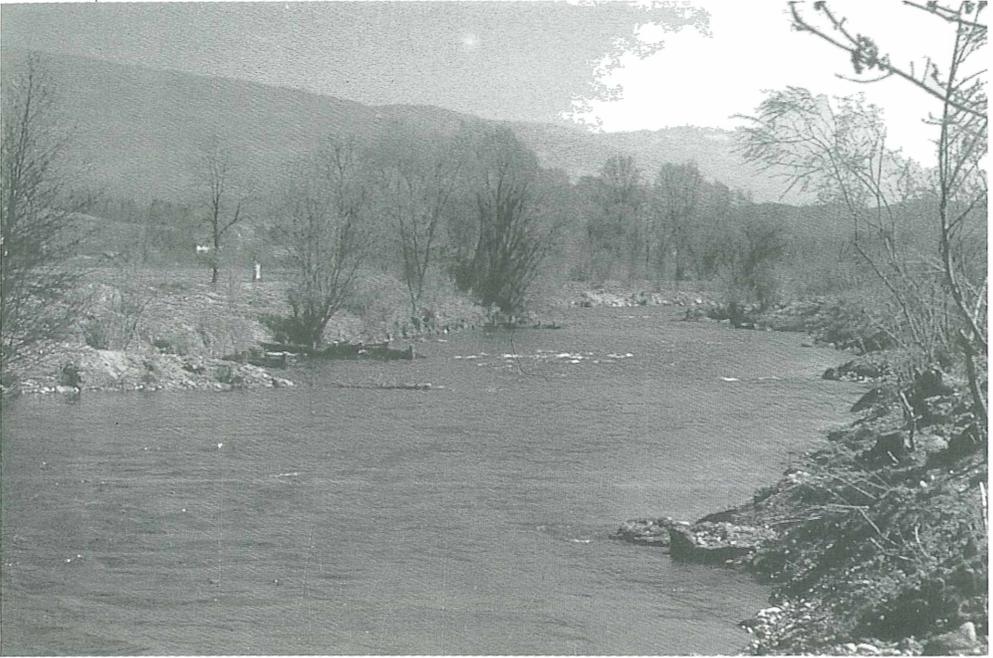
**Abb. 4:** Lavant bei Mettersdorf nach der Restrukturierung (Mai 1990)

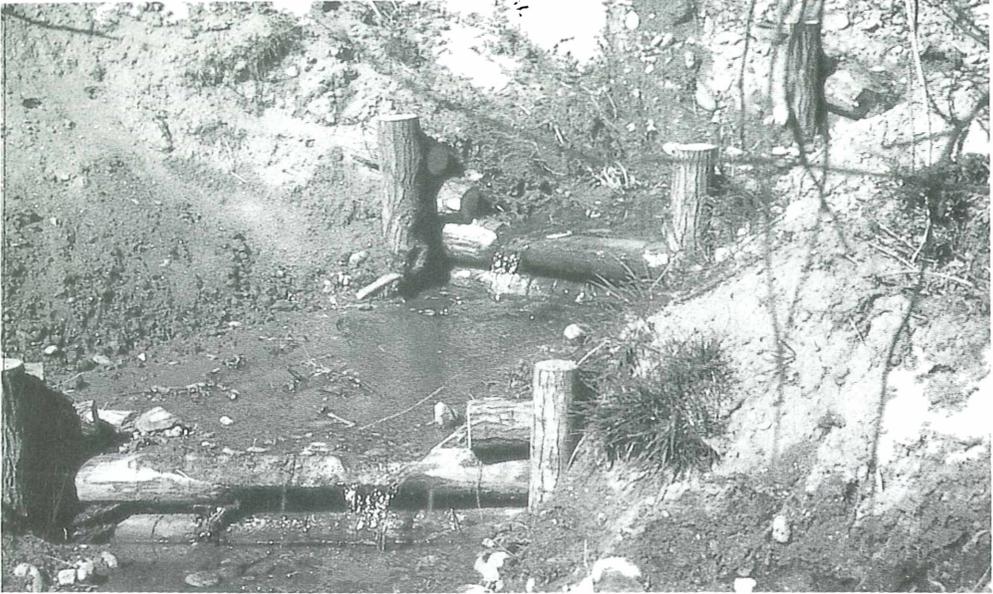
Abb. 5: Einbindung des Mettersdorfer Altarmes in die Lavant (nach der Restrukturierung)
