Erhalt und Wiederherstellung naturnaher Gewässerstrukturen im Europaschutzgebiet Mond- und Attersee

DR. MICHAEL SCHAUER¹ | DI CLEMENS GUMPINGER¹ | MAG. STEFAN GUTTMANN²

Artikel/Article: [Erhalt und Wiederherstellung naturnaher Gewässerstrukturen im Europaschutzgebiet Mond- und Attersee 276-283](#)

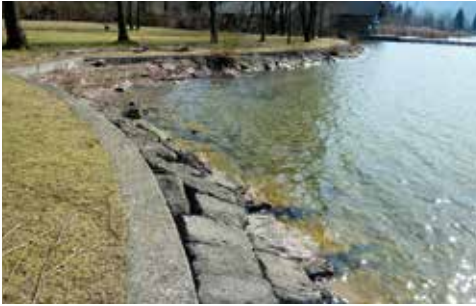
Abb. 1: Mit Beton und Blöcken verbautes Seeufer am Mondsee

Kiesige Flachwasserzonen und naturnahe Uferbereiche verschwanden zugunsten von Seegrundstücken mit vertikalen Ufersicherungen aus Beton, Stein oder Holz (*siehe Abb. 1*). An den vielerorts eingebrachten senkrechten Ufermauern beginnt die Seefläche meist bereits mit einer erheblichen Wassertiefe. Seichtere Bereiche wurden oft angeschüttet und sind verschwunden.

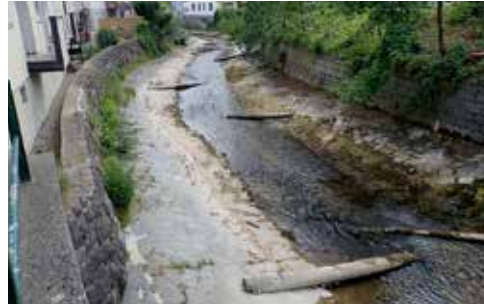
Abb. 2: Naturferner, gepflasterter Unterlauf der Zeller Ache in Mondsee.

Einmündende Fließgewässer wurden begradigt und gesichert (*siehe Abb. 2*). Mehrarmige Mündungsbereiche verschwanden. Totholz wird konsequent entfernt. Zahlreiche Querbauwerke unterbinden oft die Einwanderung von Fischen aus den Seen zur Laichzeit.

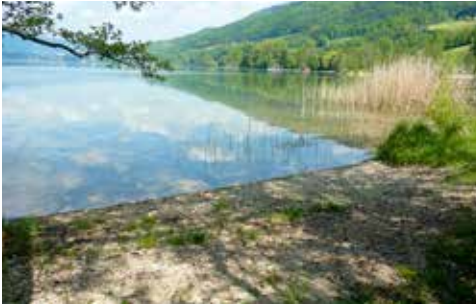
Abb. 3: Naturnaher Badeplatz mit kiesiger Übergangszone und Röhrlichtgesellschaft am Mondsee.

Natürlichen Flachwasserzonen und Uferbereichen kommt vor allem in tiefen Seen eine große ökologische Bedeutung zu. Sie sind unter anderem durch höhere Wassertemperaturen bei Sonneneinstrahlung, gute Sauerstoffversorgung des Interstitials durch Wellenschlag und Strömung, hohen Strukturreichtum durch Totholz und Wasserpflanzen und gutes Nahrungsangebot für eine Vielzahl aquatischer Tiergruppen charakterisiert. Diese Zonen bilden die Verzahnung von Wasser- und Landlebensräumen, als sog. Ökotone dienen sie einer Vielzahl von aquatischen und terrestrischen Lebewesen als Lebensraum. Es handelt sich also um Bereiche höchster Diversität und Produktivität, in denen eine Vielzahl ökologischer Prozesse und Regelkreise ablaufen (Schiemer et al. 1995, Abb. 3).

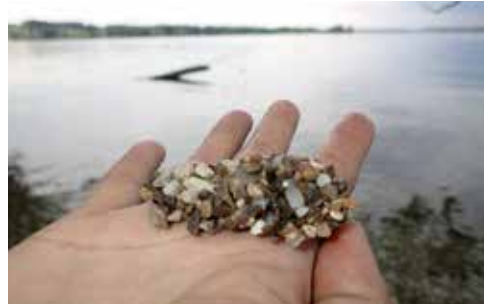
Abb. 4: Aufgrund der intensiven Leichttätigkeit der Seelaube mit Eiern verklebtes Substrat an einem Seelaubenlaichplatz am Attersee.

Die Seelaube, ein Schutzgut des Europaschutzgebiets, nutzt kiesige Flachwasserbereiche in Ufernähe und naturnahe Mündungsabschnitte von Fließgewässern als Laichplätze und später als Aufwuchshabitate für die Larven und juvenilen Individuen (Siligato & Gumpinger 2005 und 2006, Schauer 2012, Abb. 4). Auch der Perlfisch und viele weitere Fischarten sind in ihren ersten Lebensmonaten auf ebendiese Bereiche erhöhter Wassertemperatur, guten Nahrungsangebotes und niedrigen Räuberdruckes angewiesen. Aus den an Kiesel, Steinen und Wasserpflanzen klebenden Eiern schlüpfen die winzigen Larven und ernähren sich ein paar Tage von ihrem Dottersack, bevor sie zu fressen beginnen (Kainz & Gollmann 1997). Im ersten Abschnitt ihres Lebens brauchen die kleinen Fische naturnahe, flache und strukturreiche Bereiche in Fluss und See um dieser gefährlichen und verlustreichen Phase möglichst schnell entwachsen zu können (Mooij 1996).

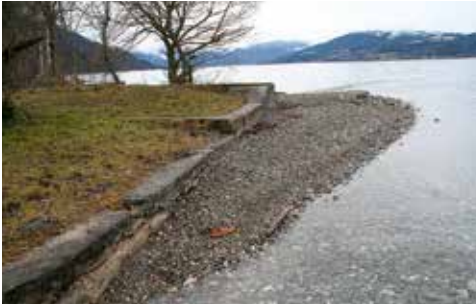
Abb. 5: *Baufällige Ufermauer an der Mündung des Alexenauerbachs in den Attersee vor dem Rückbau.*

In einer Kooperation mit den Österreichischen Bundesforsten und dem Land Oberösterreich konnten so mehrere Uferbereiche an öffentlichen Badeplätzen am Attersee renaturiert werden (siehe *Abb. 5, Abb. 6, Abb. 7, Abb. 8*). Die durchschnittlichen Kosten für eine umfassende Renaturierung beliefen sich bei diesen Projekten auf € 500,- pro Laufmeter Seeufer. Ähnliche Zahlen sind auch vom Bodensee bekannt, wo die Kosten für Renaturierungen mit € 200,- bis € 800,- pro Laufmeter Ufer angegeben werden (Siessegger & Teiber 1999).

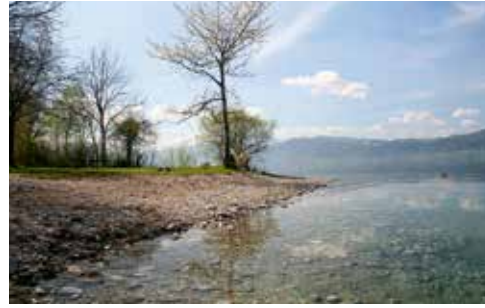
Abb. 6: *Ufersituation an der Mündung des Alexenauerbachs in den Attersee nach dem Rückbau.*

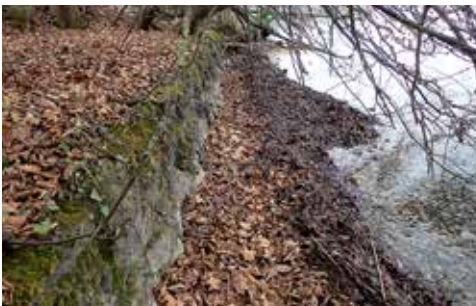
Abb. 7: *Mit Beton verfugte Steinmauer an einem Grundstück in Nussdorf am Attersee vor dem Umbau.*

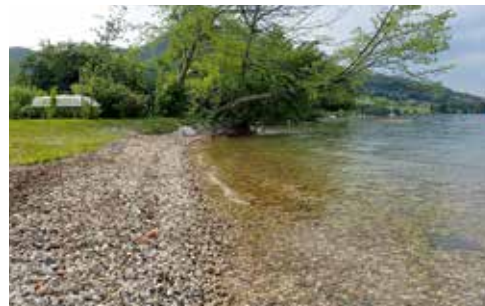
Abb. 8: *Ufersituation am selben Grundstück nach dem Rückbau.*

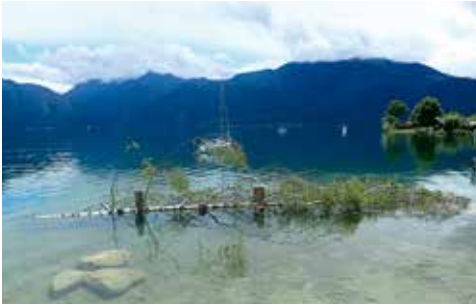
Abb. 9: Mit Piloten verankerter Raubaum in Unterach am Attersee als Erosionsschutz für das Ufer und Jungfischhabitat.

weil in den See gefallene Bäume zumeist unverzüglich wieder aus dem Gewässer entfernt werden. Eine Möglichkeit, diese natürliche Strukturaufwertung von Seeufern durch umgefallene Bäume dauerhaft zur Verfügung zu stellen, bietet die Verankerung von Totholz-elementen mit Piloten oder Drahtseilen (*siehe Abb. 9*). So kann das Verdriften der Elemente in den See und damit eine Gefährdung von Badegästen, Booten oder Infrastruktur verhindert werden.

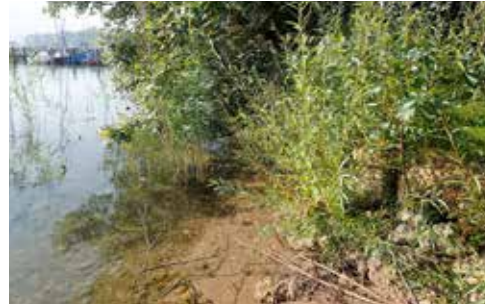
Abb. 10: Mit standortgerechten Gehölzen bepflanztetes Ufer an einem Privatgrundstück am Attersee.

Die landseitige Bepflanzung der Seeufer mit standortgerechten Baum- und Straucharten sorgt in allen Fällen für die Beruhigung, Beschattung, Strukturierung und weitere Aufwertung von Seeufern. Dem Uferbewuchs, der die Land-Wasser-Verzahnung natürlich intensiviert, kommt auch eine tragende Rolle als natürlicher Erosionsschutz am Seeufer zu (*siehe Abb. 10*).

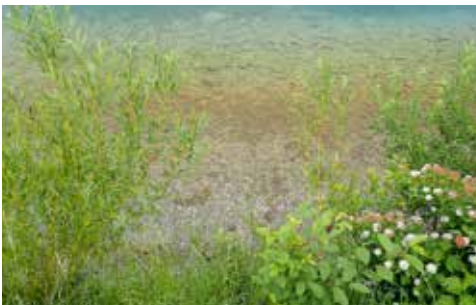
Abb. 11: Seelaubenlaichtätigkeit nach Kieseinbringung und Bepflanzung in Buchberg am Attersee.

In Zusammenarbeit mit der Straßenmeisterei Seewalchen konnten an mehreren Uferabschnitten am Attersee durch das Einbringen von Totholz, Schotter und einer standortgerechten Bepflanzung die negativen Auswirkungen von notwendigen Sicherungen der Straßenstützmauern im Flachwasserbereich des Sees vermindert werden (Schauer & Gumpinger 2011b). An derart verbesserten Uferabschnitten zeigt sich meist bereits unmittelbar nach dem Umbau eine stark erhöhte Laichtätigkeit von Seelauben (*siehe Abb. 11, Abb. 12, Abb. 13, Abb. 14*).

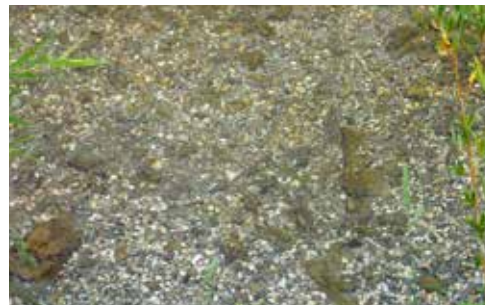
Abb. 12: Seelaubenlaichtätigkeit auf eingebrachtem Kies in Buchberg am Attersee.

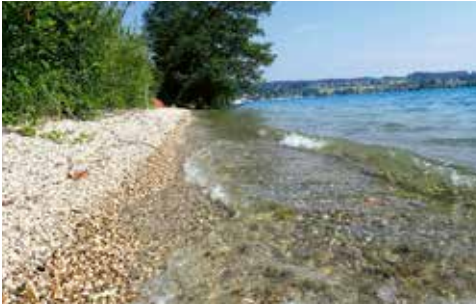
Abb. 13: Von Seelauben als Laichplatz genutzter Kiesstrand in Buchberg am Attersee.

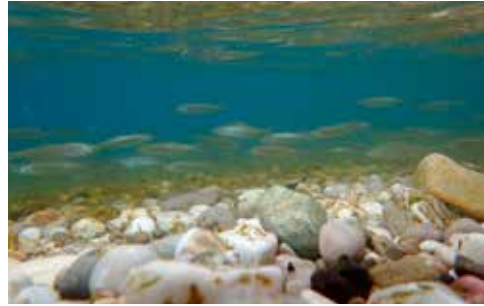
Abb. 14: UW-Aufnahme von laichenden Seelauben im kiesigen Flachwasser in Buchberg am Attersee.

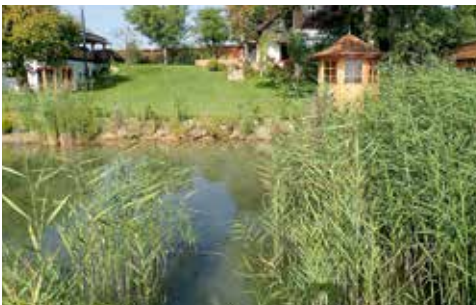
Abb. 15: Durch Besatz mit Schilfhorsten gegründeter Röhrichtbestand vor einem Privatgrundstück am Attersee.

mit einigen Schilfhorsten beschleunigt werden (Krumscheid-Plankert 1993, Kümmerlin 1993, *Abb. 15*).

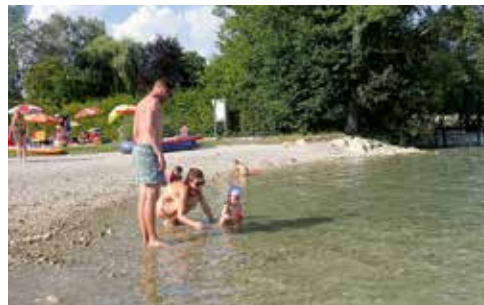
Abb. 16: Von Kindern frequentierter Seezugang an einer Renaturierungsmaßnahme in Litzlberg am Attersee.

Aktuell setzt man wieder mehr und mehr auf ein Leben in und mit der Natur. Die Nutzung unserer Gewässer und ihrer Ufer – etwa durch Badegäste – und ökologisch intakte, naturnahe Bereiche schließen einander nicht aus. In vielen Fällen können Kompromisse gefunden werden, die einerseits der Natur den dringend benötigten Raum verschaffen und andererseits die weitere Nutzung ermöglichen, ja oft sogar erleichtern bzw. entscheidend verbessern. Flache Schotterstrände und struktureiche Ufer sind auch ideale Natur-Beobachtungsstellen und gefahrlose Seezugänge für unsere Kinder (siehe Abb. 16, Abb. 17).

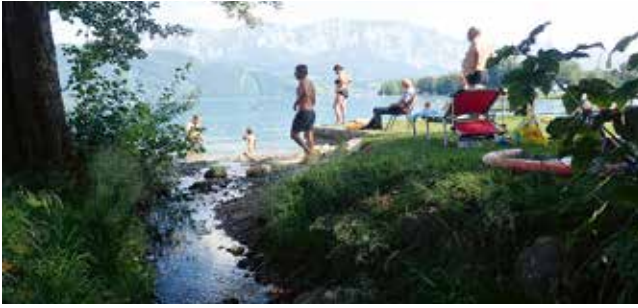
Abb. 17: Sommerlicher Badebetrieb an einer restrukturierten Bachmündung am Zeller Aufsatz am Attersee.
