## Giftquelle im Idyll

Im Flüsschen Spöl, ganz im Süden von Graubünden, liegen Sedimente, die mit PCB belastet sind. Die Chemikalie stammt aus dem 50 Jahre alten Korrosionsschutzanstrich eines Wasserkraftwerks; sie fließt mit dem Wasser des Spöl bergab – bis ins Schwarze Meer. Nun muss das Flüsschen saniert werden. Umstritten ist, wie weit dies geschehen muss und wer dafür zahlt. Analysen der Empa spielen dabei eine zentrale Rolle: Sie zeigen, wie viel PCB an welchen Stellen des Spöl verborgen ist.

Zeitschrift/Journal: [Österreichs Fischerei](#)

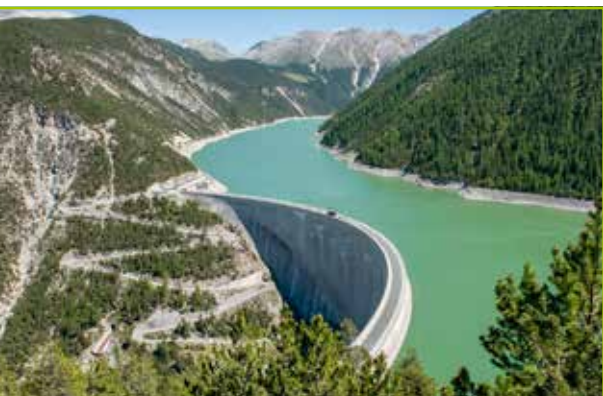
Die Staumauer Punt da Gall am Lago di Livigno wurde 1970 fertiggestellt. Einige der wasserführenden Rohre sind mit PCB-haltiger Rostschutzfarbe geschützt, was damals noch zulässig war.

Das PCB im Uhu aus dem Nationalpark kam indes nicht ganz unerwartet. Das Flüsschen Spöl, an dem der Vogel gefunden wurde, bezieht sein Wasser aus dem Lago di Livigno. Der See wird durch die Staumauer Punt da Gall aufgestaut, die der Engadiner Kraftwerke AG (EKW) gehört. Und genau da liegt das Problem: Beim Bau der Staumauer in den späten 1960er-Jahren wurde PCB-haltige Korrosionsschutzfarbe eingesetzt, die seitdem langsam abgetragen wird und das Wasser am Spöl verunreinigt.

Auch hier liegen Glück und Unglück wieder nahe beieinander: 1970 wurde die Staumauer samt Kraftwerk in Betrieb genommen. Nur zwei Jahre später, 1972, wurden in der Schweiz PCB-hal-

tige Stoffe »in offenen Systemen« verboten. Doch da war die Staumauer bereits fertig – und gewissermassen nagelneu. 50 Jahre lang trug das Stauwasser den Schadstoff ganz langsam flussabwärts und lagerte ihn in Sandbänken und Überflutungsflächen ab. Teilweise reicht die Belastung bis zu einem halben Meter tief ins Sediment.
