Die Untersuchung der Wallanlage am Kirchhügel von St. Helena bei Dellach im Gailtal 2002

Renate Jernej

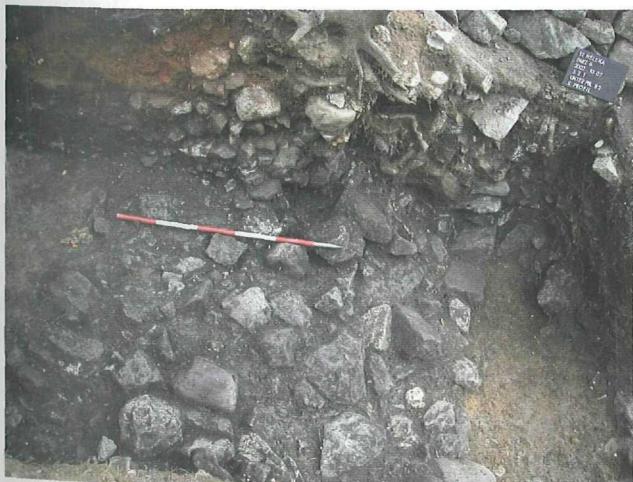
Abb. 1: Phase 1: Steinwall S2/1

Mit einer Höhendifferenz von über fünf Metern ist der zweite Wall S2 die deutlichste Zäsur im Gelände. Es zeigte sich, dass diese Hangstufe durch ein insgesamt dreiphasiges Wallsystem verursacht wurde. Die erste Phase des Walls bestand aus einer 2 m breiten, trocken verlegten Bruchsteinmauer (Abb. 1). Unter und zwischen diesen Mauersteinen war eine auffallend dunkle, fund-reiche Kulturschicht mit einer hohen Funddichte an Tierknochen. Unter den Keramikfunden waren kammstrichverzierte Graphittonsscherben, die spätlatènezeitlich zu datieren sind. Da auch die übrigen Keramikfunde aus dieser Schicht als prähistorisch anzusprechen sind, ist es denkbar, dass die erste Befestigung des Hügels aus spätkeltischer Zeit stammte. Auffallend war eine fünf Meter hinabreichende, mächtige Steinversturzschicht, die auf eine beachtliche Höhe des ehemaligen Walls schließen lässt.

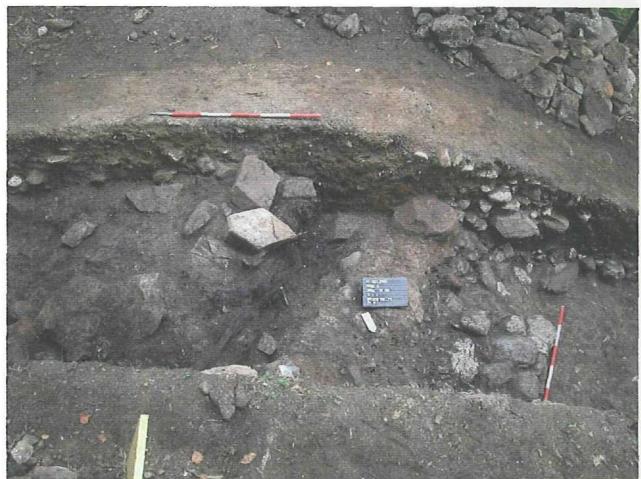
Abb. 2: Phase 2: Holzkasten S2/2. Rechts der ältere Steinwall Phase 1

Die zweite Phase des Walls bestand aus einer z. T. sehr gut erhaltenen, insgesamt 3–3,50 m breiten Holzkastenkonstruktion, die mit Lehm und Steinen verfüllt worden war (Abb. 2). Der talseitige Bereich war mit einer bis zu 0,50 m starken, rot verbrannten Lehmschicht ausgekleidet. Die Holzbalken und die eingefüllten Steine zeigten ebenfalls deutliche Brandspuren, so dass von einem vernichtenden Feuer ausgegangen werden muss. Das keramische Fundmaterial besteht aus handgeförmten Topffragmenten, wobei einige Scherben grobe Graphitbeimengungen aufweisen. Insgesamt kommt für das Fundmaterial und damit für Wall 2 eine (spät)frühmittelalterliche Entstehungszeit in Frage. Eine genauere Datierung ist von der naturwissenschaftlichen Untersuchung der geborgenen Holzbalken zu erwarten.

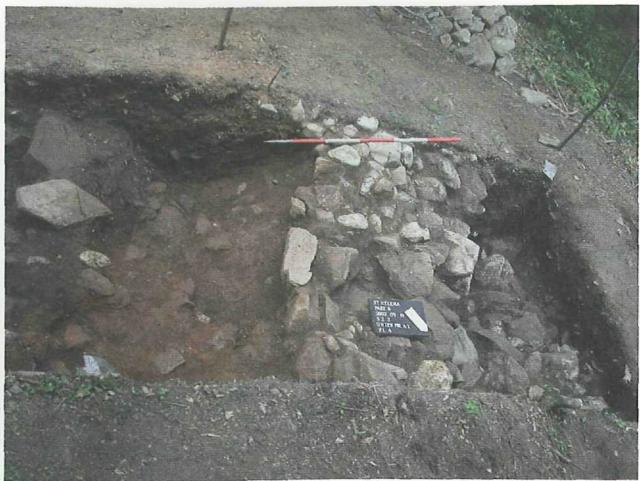
Abb. 3: Phase 3: Mauer S2/2. Links der Holzkasten mit dem verbrannten Lehm (Phase 2)

ren hoch erhalten. Auf eine Brandplanierschicht mit reichlich Holzkohle und Partikeln von verziegeltem Lehm war ein Mörtelbett aufgebracht worden, auf dem die zum überwiegenden Teil trocken gesetzte Mauer errichtet wurde. Die Gesamtbreite der Mauer betrug 1,0–1,50 m (Abb. 3). Aus den hangseitig anschließenden Planierschichten stammt das Randfragment eines Topfes, das in das Hochmittelalter (10.–12. Jahrhundert) zu setzen ist. Demnach liegt hier eine Erneuerung der (spät)frühmittelalterlichen Anlage in hochmittelalterlicher Zeit vor. Der mehrphasige Wall ist im Gelände an der West- und Südwestseite des Hügels auf einer Länge von rund 60 Metern zu verfolgen, ehe er an der steiler abfallenden Südseite abflachend ausläuft.

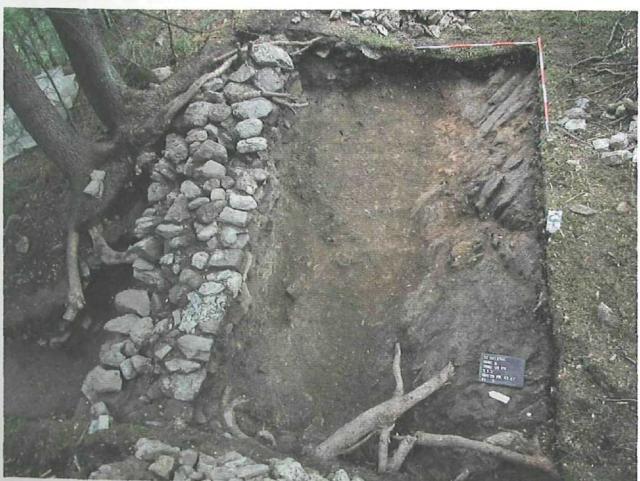
Abb. 4: Steinmauer S1/2

tersucht. Bei dem nördlichen, nur ca. 3 m von dem senkrechten Nordabfall des Hügels entfernten Schnitt gelang es, eine bis zu 1,20 m hoch erhaltene und im Fundamentbereich 1,10 m breite Bruchsteinmauer mit Kalkmörtel aufzudecken (Abb. 4). Die Mauer war direkt auf den zu diesem Zweck horizontal abgearbeiteten anstehenden Fels gesetzt worden. Das zugehörige Bodenniveau bestand aus braunem Lehm, aus dem mit einem besenstrichverzierten Wandfragment eines Topfes der einzige Fund aus zur Mauer gehörigen Schichten stammt. Eine Datierung der Mauer in spätantike Zeit erscheint durchaus wahrscheinlich, auch wenn keine Spolien im Mauerverband auszunehmen waren. Gegen einen möglichen hoch- bis spätmittelalterlichen Ansatz spricht nicht nur das Fehlen jeder urkundlichen Nennung, die man für diese Zeit erwarten dürfte, sondern auch die Tatsache, dass von der Mauer selbst nach Süden hin, wie die Schnitte 2001 und der zweite Schnitt 2002 zeigten, nur mehr die unteren ein bis zwei Steinscharen erhalten geblieben waren. Ein derart vollständiges Abkommen lässt sich wohl nur mit fortgesetztem Steinraub erklären, wie er für den Bau der (mittelalterlichen) Steinmauer im darunter gelegenen Bereich von S2 oder aber auch für den Bau der romanischen Kirche St. Helena betrieben werden sein könnte. Die Entstehungszeit der Befestigungsmauer S1 ist demnach früher anzusetzen.

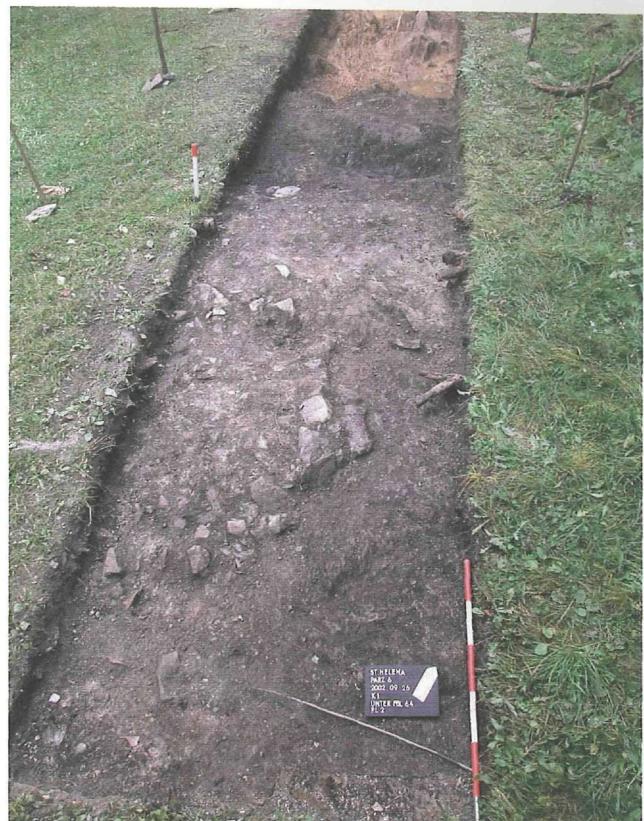
Abb. 5: Suchschnitt K1 am Gipfelplateau

Am Kirchenplateau selbst sollte ein 12 m langer Suchschnitt westlich der Kirche Aufschluss bringen über eventuell noch vorhandene Reste einer Innenbebauung (Abb. 5). Die Befunde erwiesen sich jedoch, abgesehen von einer mit Mörtel gebundenen Steinlage bis zu 4,0 m westlich vom Kirchenportal, als insignifikant, wobei in einer Tiefe von 0,30–0,40 m der gewachsene Fels erreicht wurde. Aus der gemörtelten Steinlage stammen neben Tierknochenfragmenten spätmittelalterliche bis frühneuzeitliche Keramikfragmente (15./16. Jh.). Deutlich im Gelände zu erkennen ist ein der Kirche westlich vorgelagertes ca. 4 x 6 m großes Plateau, das den Geländeabfall von Nord nach Süden ausgleicht. Die Mörtel-Bruchsteinschicht ist als Oberkante dieses künstlichen Plateaus anzusehen, dessen Anbringung vermutlich zeitgleich mit der Errichtung des Kirchturms in spätgotischer Zeit erfolgte.
