# Die Konservierungsarbeiten und baulichen Maßnahmen im Archäologischen Park Magdalensberg im Jahre 2008

HEIMO DOLENZ

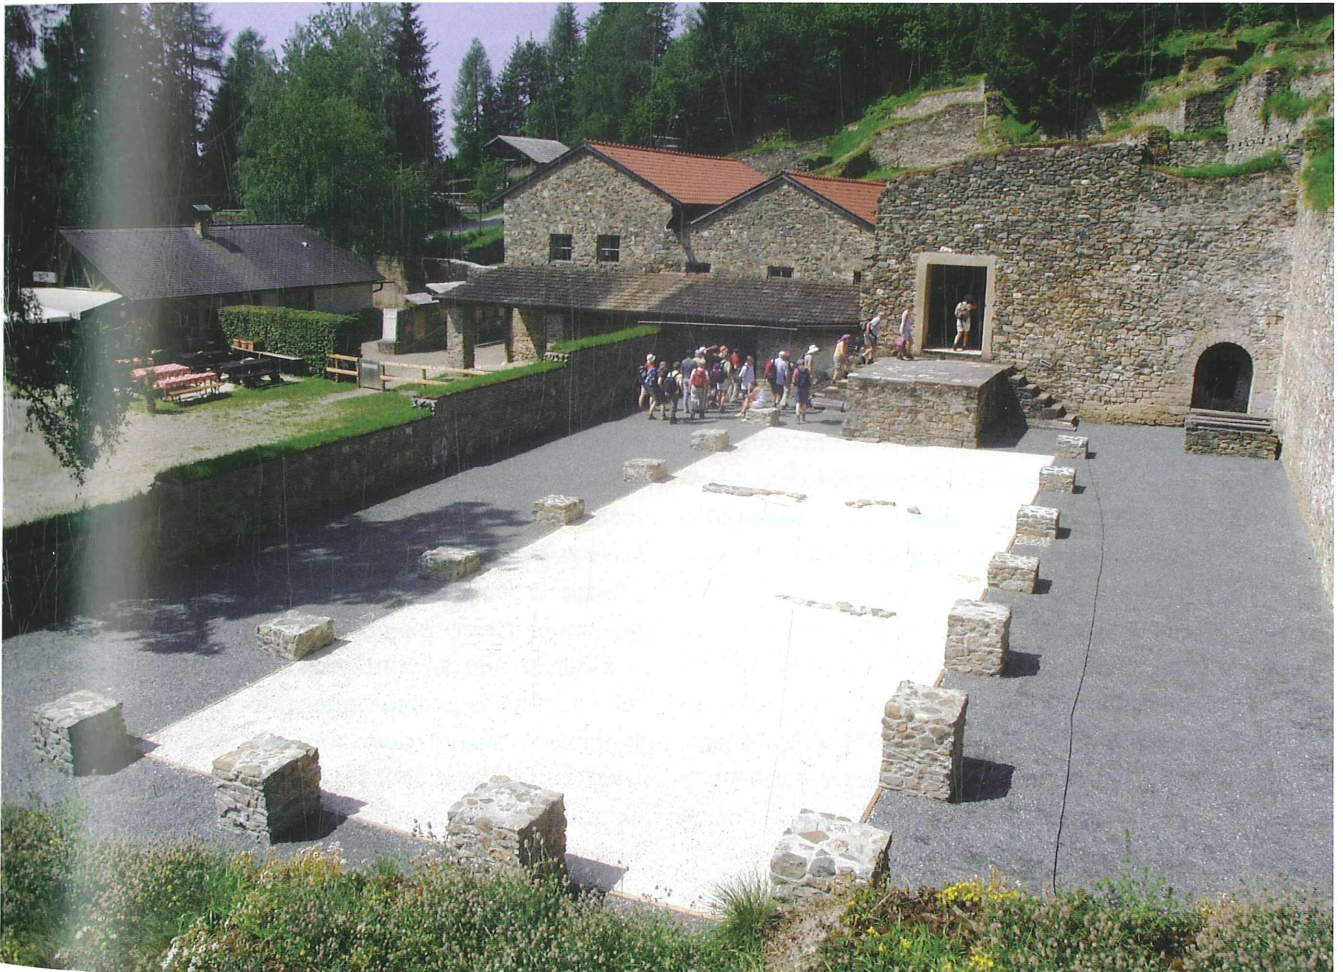
Abb. 1: Pfeilerbasilika „Raum M“ im Überblick aus Nordosten. Aufn. H. Dolenz

Die seit der Konservierungskampagne 2006 vorangetriebene Sanierung der Pfeilerbasilika mit Suggestum „Raum M“ durch Aufziehen ihrer Südmauer und damit einherge-

hender auch optischer Abgrenzung des Großbaus zum Forum der Stadt (Parkplatz) wurde abgeschlossen (Abb. 1).<sup>8</sup> Dies erfolgte einerseits durch Revitalisierung der römischen Hangwasserableitungsvorrichtungen und andererseits durch Überdeckung der bereits wieder zutage getretenen antiken Bodenhorizonte mit 0,15 m starken verdichteten Kiesschichten. Zur Veranschaulichung der älteren Bauperioden des Raumes wurden zwei Nord-Süd gerichtete Mauerzüge über das neu geschaffene Kiesniveau konservatorisch aufgehöhht.

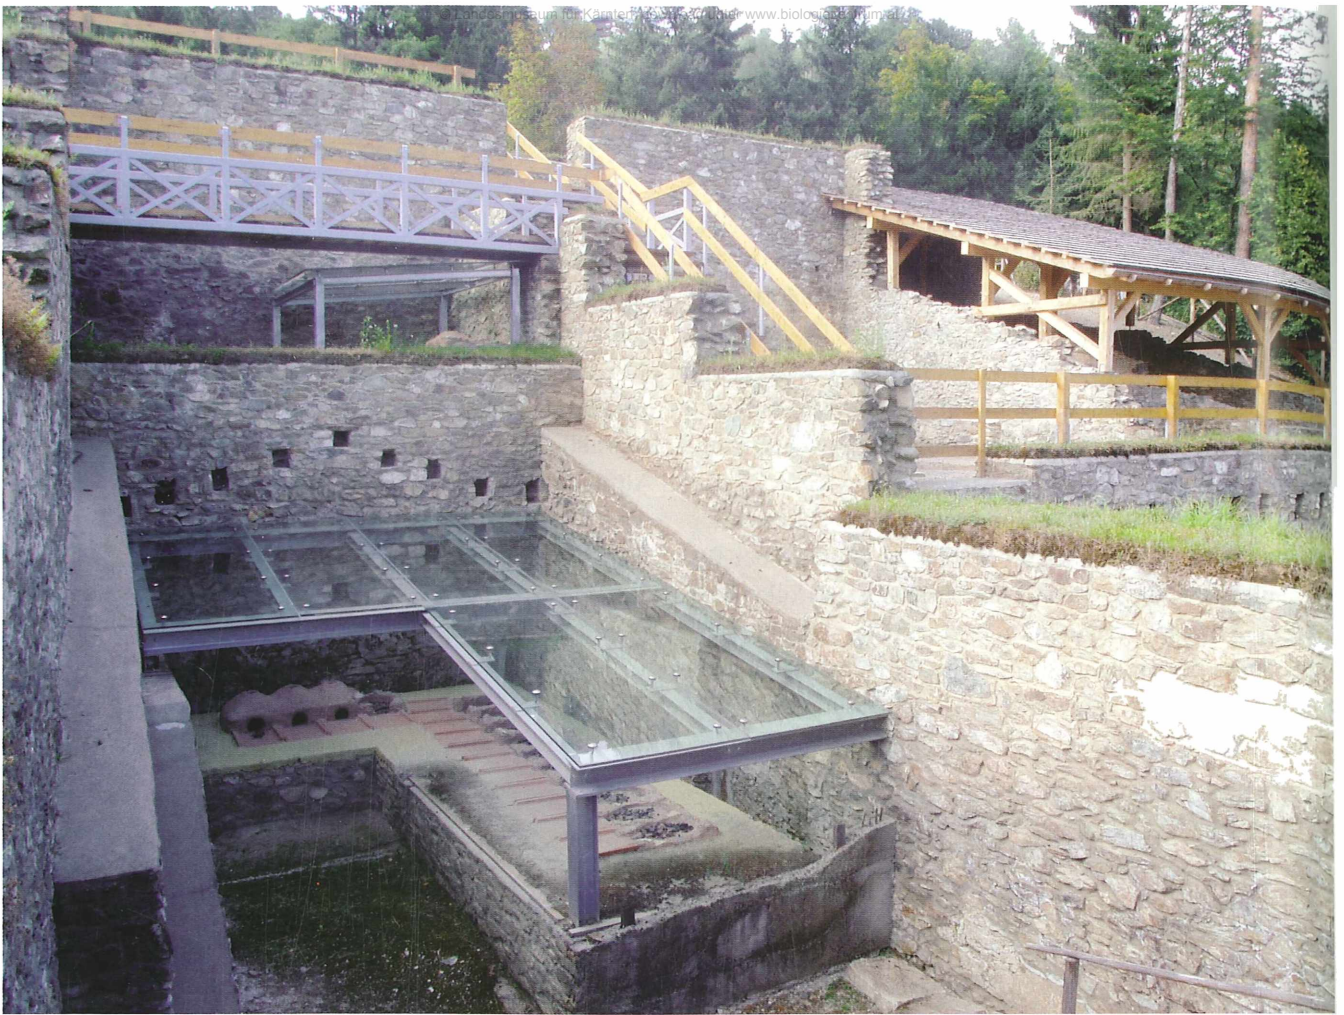
Abb. 2: Brückentragwerk über AA/41A; Blick aus Südwesten. Aufn. H. Dolenz

nicht durchführbar erschien, war lediglich eine Einsichtnahme in den besagten Trakt mit seinen Goldöfen von einem über AA/41A geführten brückenähnlichen Tragwerk vorgesehen. Über diese Brücke sollten ferner die in den Jahren 2002 und 2003 mit großem baulichem Aufwand konservierten Räume AA/43 sowie AA/46, 49, 49a, 49b<sup>9</sup> zugänglich gemacht werden (Abb. 2–4).

Im Berichtsjahr ließ sich die Anfertigung des Tragwerkes über AA/41A und eine, den antiken Gegebenheiten weitestgehend Rechnung tragende, aufwendige Treppenkonstruktion an der Westmauer von AA/43 aus regulären Budgetmitteln der Abteilung realisieren (Abb. 2–4).

Die Brücke über AA/41 misst 7,20 m; die 1,40 m breite und 8,28 m lange Treppe überwindet unter Einbeziehung eines Zwischenpodestes (Maße 1,44 x 1,28 m) in Verlängerung des Brückentragwerkes nach Osten eine Höhe von

4,45 m zwischen dem Korridor AA/47 und dem Raum AA/43.

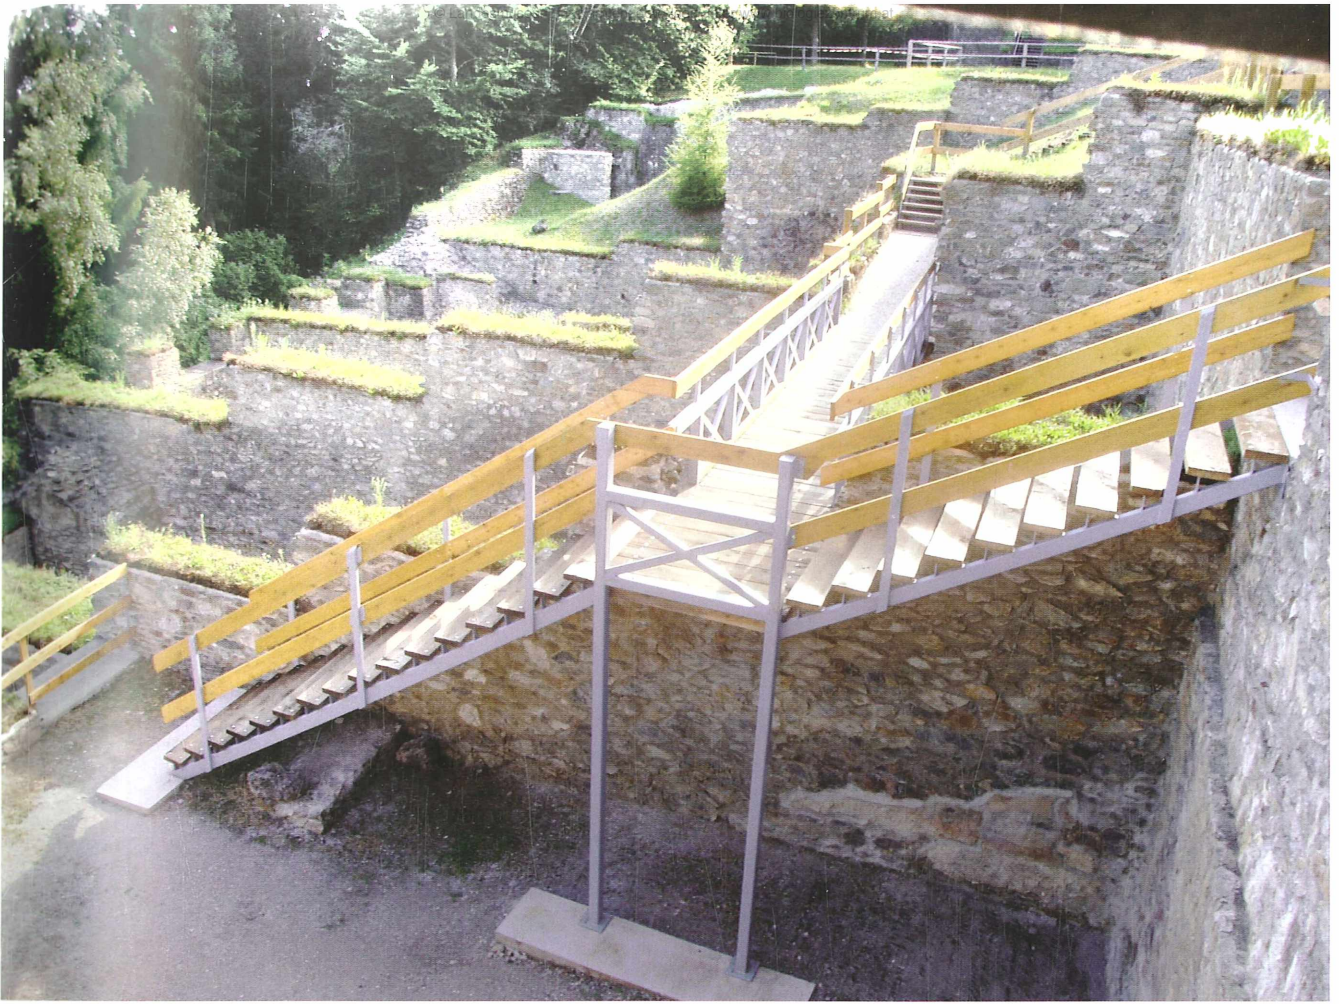
Abb. 3: Treppenkonstruktion in AA/43; Blick aus Nordosten. Aufn. H. Dolenz

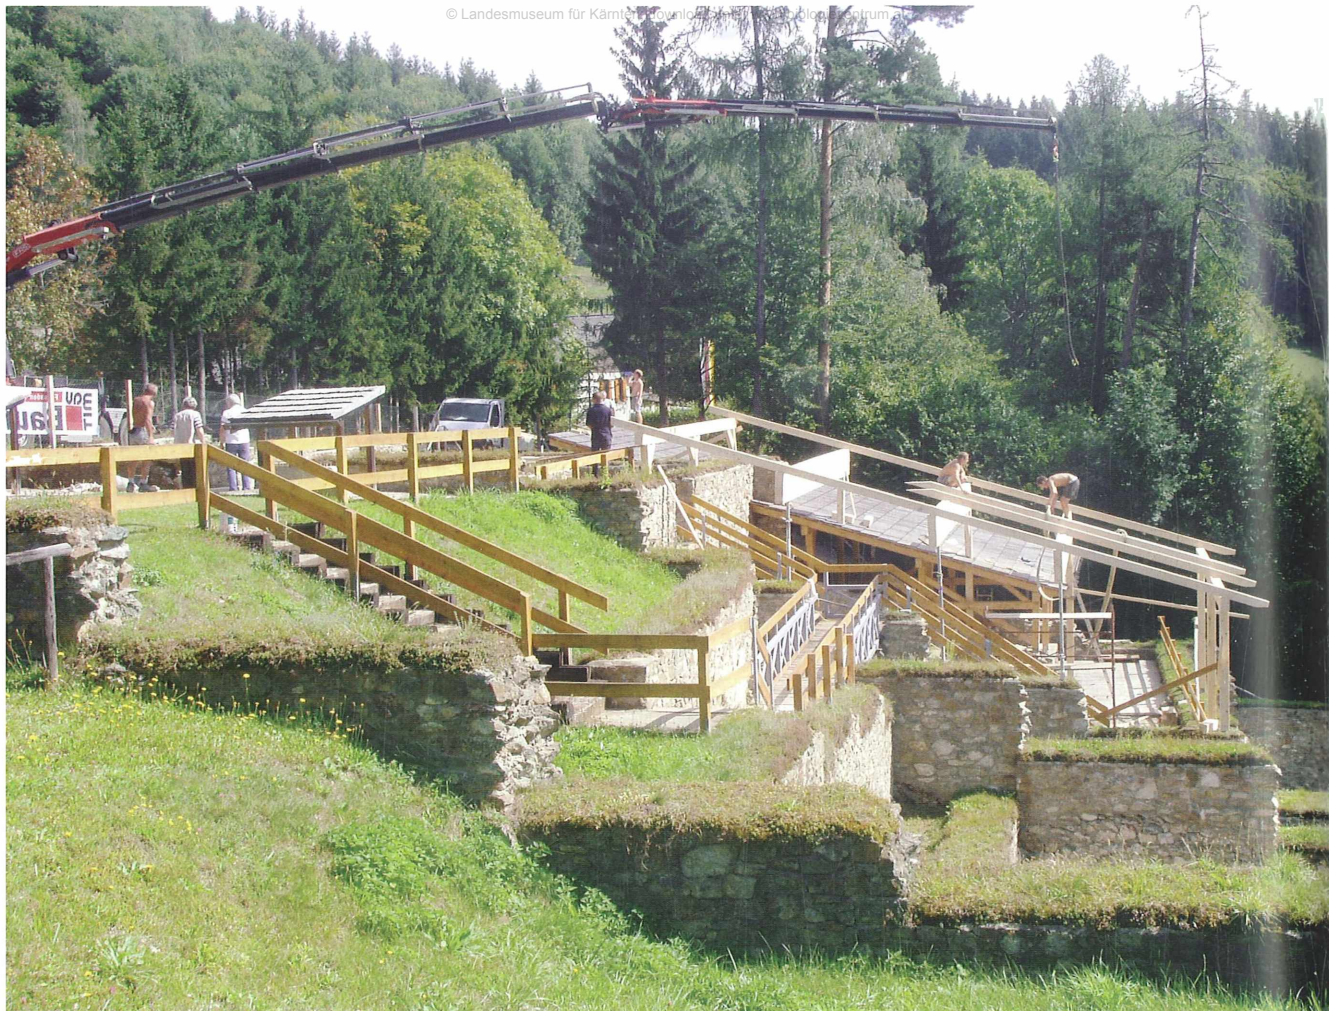
Abb. 4: Schutzdachbau über AA/43; Blick aus Westen. Aufn. H. Dolenz

Bereits im Vorfeld des 60-Jahr-Jubiläums der Ausgrabungen ermöglichte die großzügige Unterstützung seitens fördernder Vereine und Sponsoren<sup>10</sup> die dringend notwendige Errichtung eines Schutzdaches über der Raumeinheit AA/46, 49, 49a und 49b (Abb. 2, Abb. 4 u. Abb. 5). Zum Jubiläum selbst wurde dem Archäologischen Park Magdalensberg nun ein besonderes Geschenk zuteil. Die Rotary Clubs Klagenfurt und St. Veit a. d. Glan (RA Dr. Günther Fornara; KR Paul Springer) finanzierten dankenswerterweise auch die Schutzüberdachung des Raumes AA/43 (Abb. 4 u. Abb. 5) der kaiserlichen Goldbarrengießerei am Magdalensberg<sup>11</sup>.

Dadurch wurde die Möglichkeit geschaffen, in jenem nun durch die vorher genannten Treppenanlagen erschlossenen

und durch das Holzschindeldach vor Witterungseinflüssen geschützten Raum künftig ein Museum einzurichten. Dem Besucher soll hier nicht nur jener im Imperium Romanum bislang einzigartige kaiserliche Werkstatt- und Verwaltungsbau<sup>12</sup>, sondern auch die darin vollzogene Goldbarrenherstellung und das norische Goldwesen im Allgemeinen nähergebracht werden.

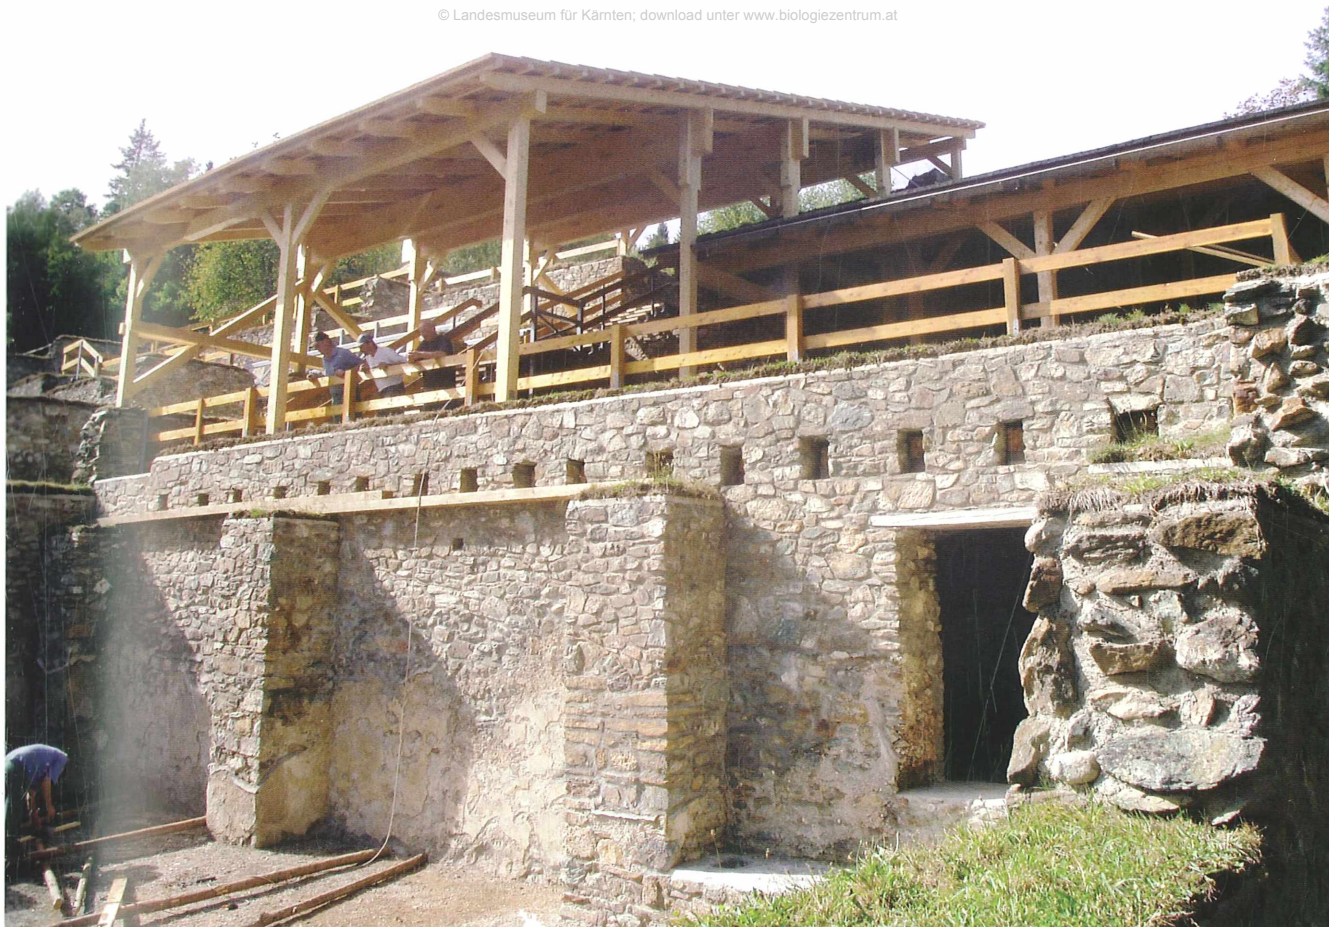
Abb. 5: Schutzdach über Raum AA/43; Blick aus Südosten. Aufn. H. Dolenz
