J A H R B U C H

2 0 2 1

Der „Heiserstadel“ im Kärntner Freilichtmuseum – ein „Ringhof“ aus dem Jahre 1560

HEIMO SCHINNERL

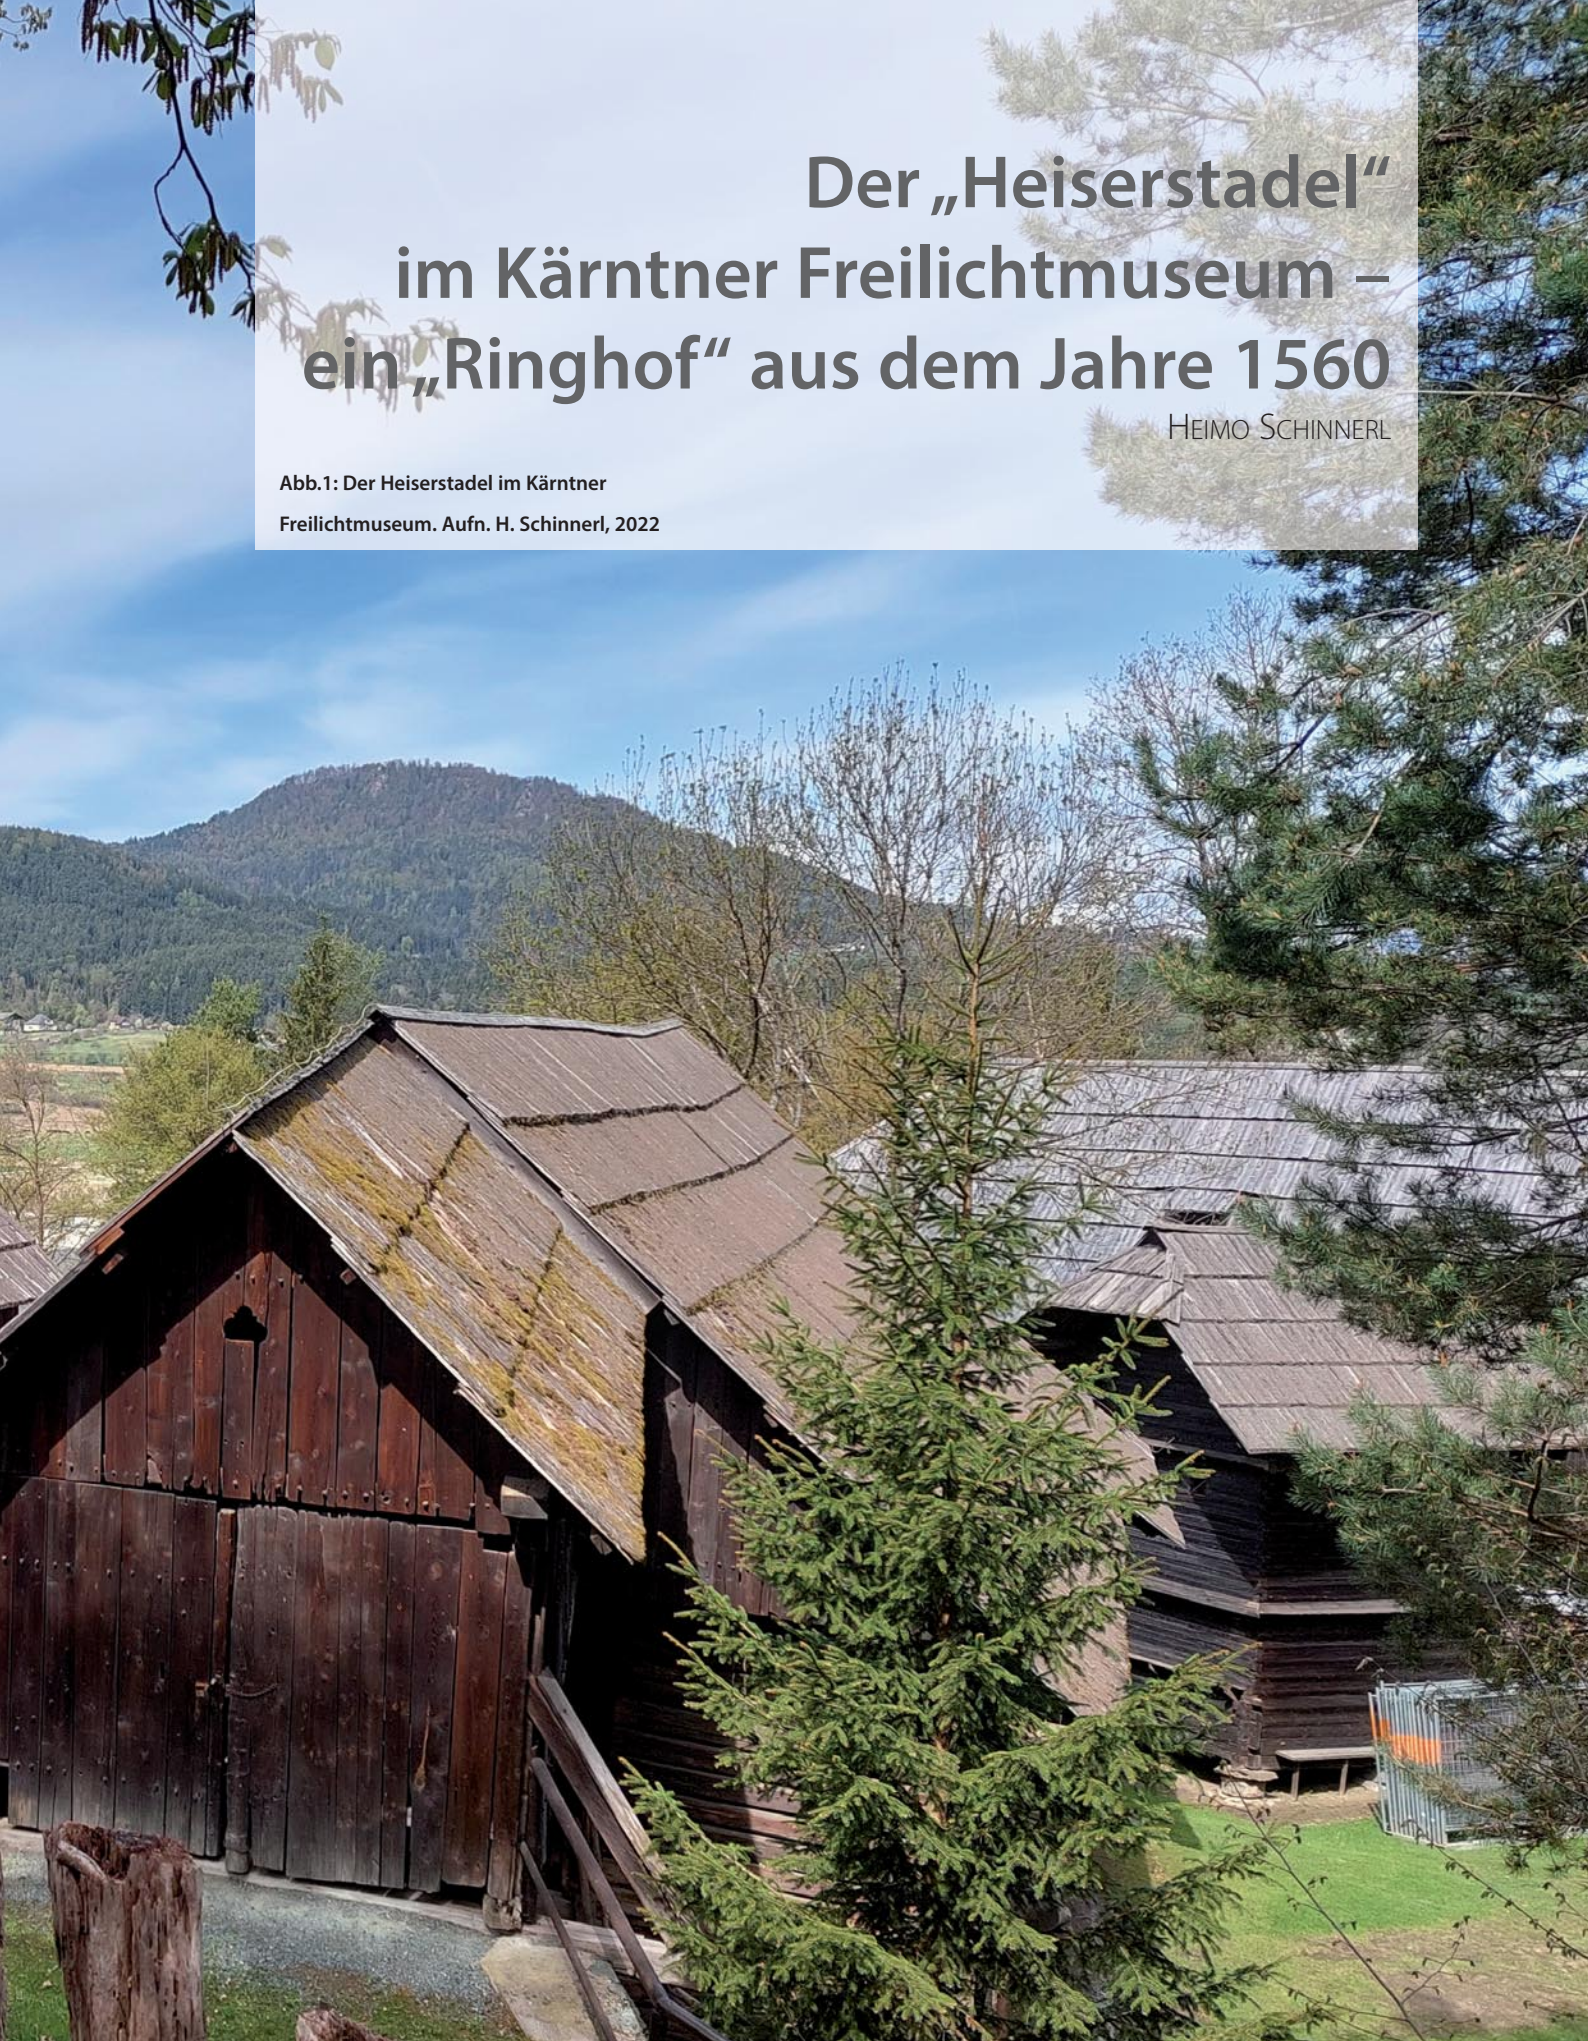
Abb.1: Der Heiserstadel im Kärntner

Freilichtmuseum. Aufn. H. Schinnerl, 2022

Der Heiserstadel stammt vom Anwesen vulgo Heiser in Hinterkoflach bei Ebene Reichenau und besteht aus einer mächtigen Doppelanlage von zwei parallel ausgerichteten Blochstadel, zwischen denen, durch einen niedrigen Querbau mit Schweinestall und einer Torausfahrt nach vorn abgeschlossen, der Viehhof liegt. Diese, einstmals in der Landschaft deutlich sichtbaren, Wirtschaftshöfe werden in der Fachwelt als „Ringhöfe“ bezeichnet. Diese Bezeichnung führt jedoch aus heutiger Sicht häufig zu einem Missverständnis. Propagiert wurde die Bezeichnung „Ringhof“ ursprünglich von Peter Rosseger, der um 1870 die volksläufige Bezeichnung „Umadumhof“ bzw. „Umadumstall“ aus seiner steirischen Waldheimat in das Schriftdeutsche übersetzen wollte. Der deutsche Forscher Karl Rhamm übertrug diese Bezeichnung in der darauffolgenden Jahrhundertwende auf die im ehemaligen Nockgebiet charakteristischen Bauernhöfe⁴. Merkmal dieser Höfe waren nun die zumeist von

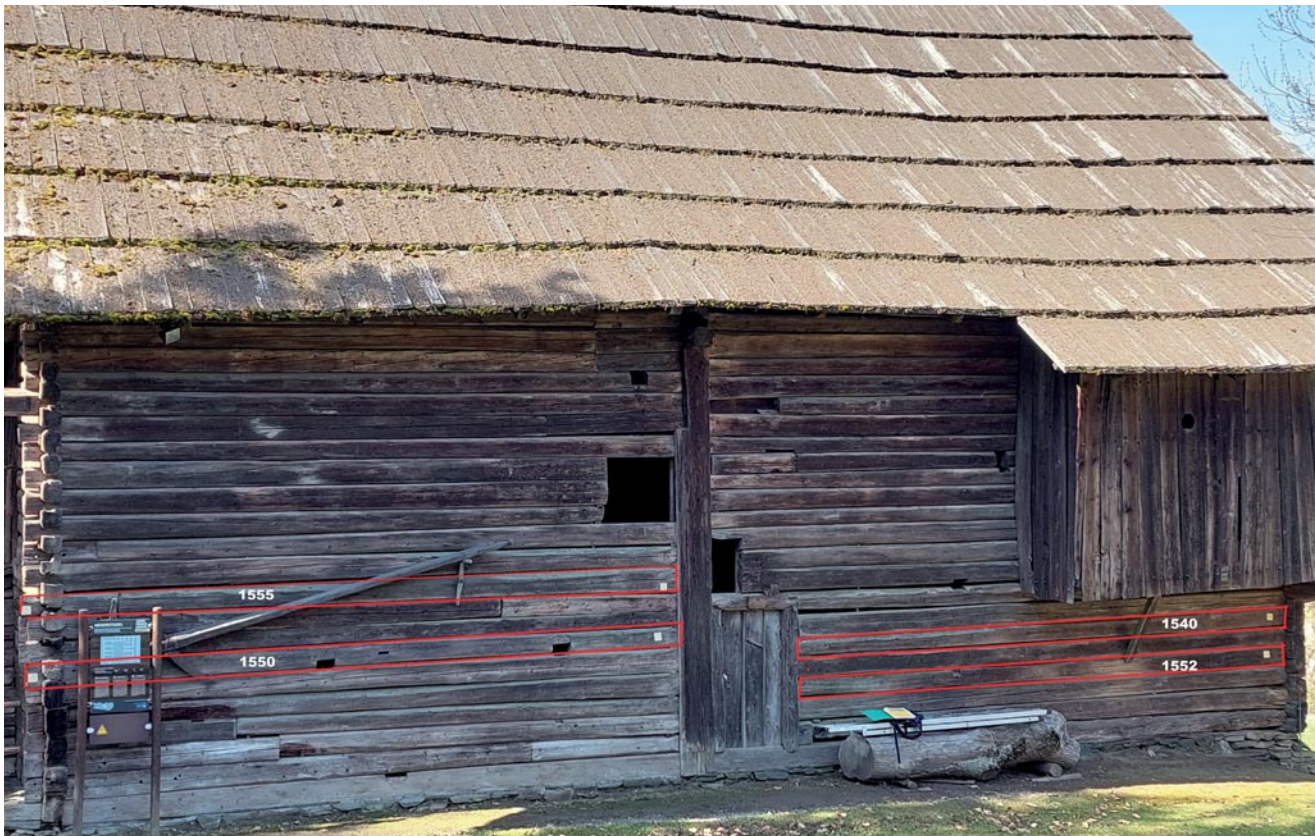
Abb. 5: Heiserstadel – datierte Wandbalken an der E-Seite, Aufn. u. Grafik H. Schinnerl
