1 2 Von alten Enns-Schutzbauten zur Enns-Regulierung

Von JOSEF HASITSCHKA

Die Ennsregulierung ab 1860 galt in der Monarchie als Jahrhundertwerk, als wichtigster und teuerster Eingriff in das natürliche Ennsbett. Doch bereits Jahrhunderte vorher bemühten sich das Stift Admont und der Staat, der Überschwemmungen Herr zu werden. Im 19. Jahrhundert versuchte man mit Sprengungen im Gesäuse-Eingang das Flussbett zu senken, aber erst die Ennsregulierung konnte die landwirtschaftlichen Flächen entscheidend schützen.

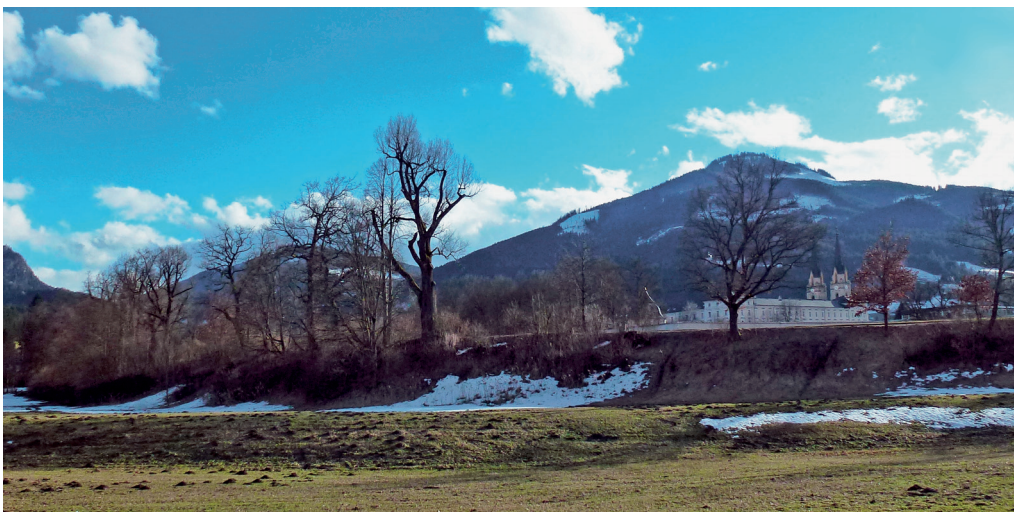
Abb. 3 | Die Böschung von einem Ennsrunn im Kotgraben in Richtung Stift Admont. Die 450 Jahre alten Eichen der ehemaligen Uferbefestigung sind großteils durch neue ersetzt, die alten Baumstrünke der gefällten Bäume vermodern.

Der Verfasser ließ vor 20 Jahren im Rahmen einer historischen Exkursion mit Lehrern auf der „Kajetanpromenade“ die Jahresringe einer gefällten Eiche zählen. Dies ergab ein Alter von knapp 450 Jahren. Sie wurde demnach Mitte des 16. Jhdts. gesetzt. Die Eichenreihe auf der Oberkante der Böschung des Mühlpointfeldes hinunter zum ehemaligen Ennsarm war wohl ein Teil der Schutzbauten unter Abt Valentin Abel (vgl. Abb. 3). Es müsste noch untersucht werden, wann die Eichen in der tiefer gelegenen Eichelau gesetzt wurden.

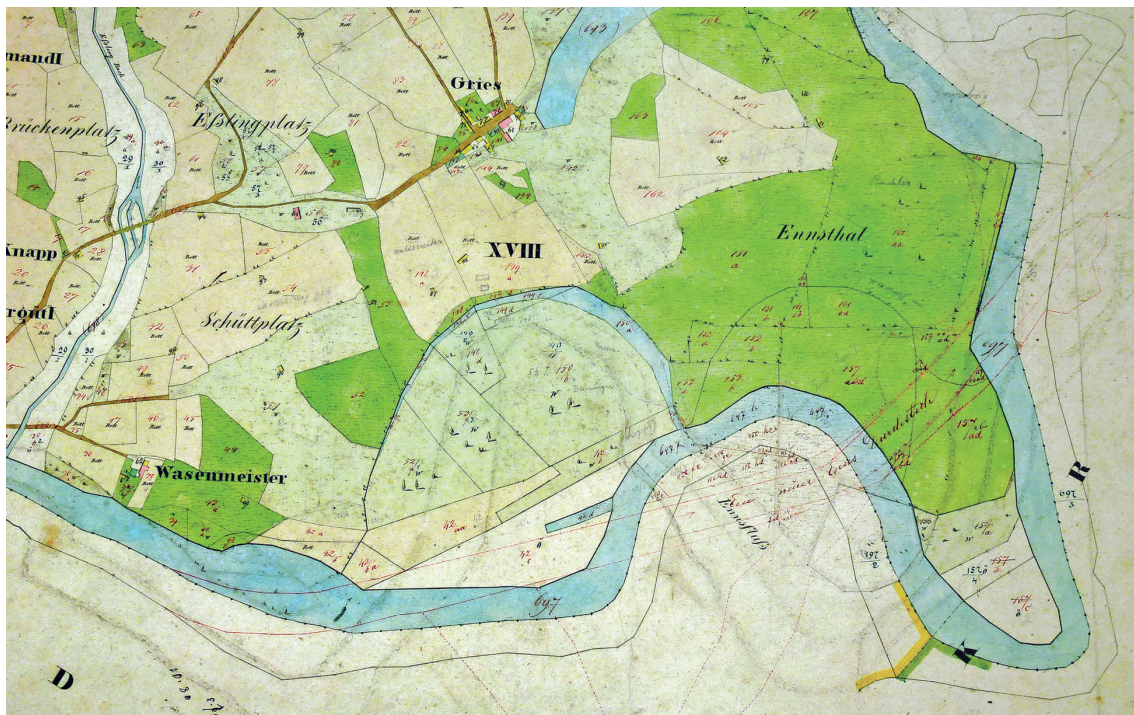
Abb. 4 | Im Kataster der KG Unterhall, Blatt 16 von 1824, wird die Mäandrierung der Enns besonders deutlich. Der Ausschnitt (nördlich des Kothgrabens, südlich und östlich des Grieshofes) zeigt, dass dort die Enns sogar nach Nordwest und bei der heutigen Grieshoflacke nach Südwest geflossen ist. von späterer Hand ist in dieser Kopie, lagernd im Stiftsarchiv Admont, „ein neuer Enns-Durchstich“ eingezeichnet. Bereits in den 30er-Jahren des 19. Jhdts wurden die Forderungen nach Enns-Durchstichen laut | Foto: J. Hasitschka

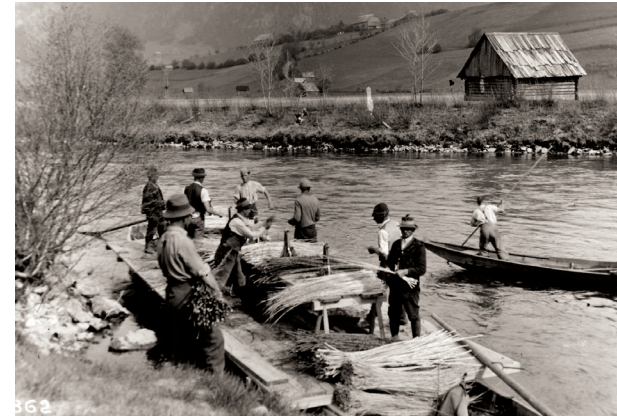
Abb. 8 | Ufersicherung mit Weidenbündeln

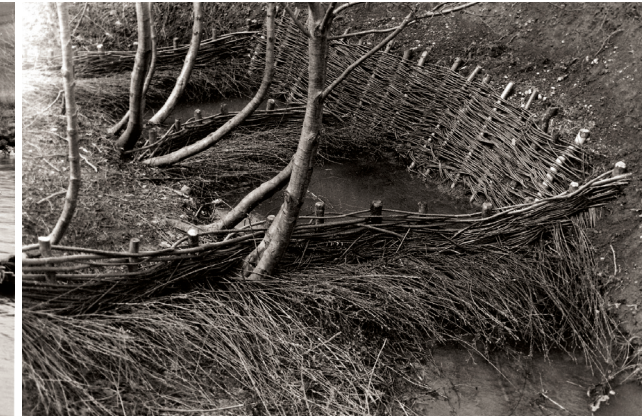
Abb. 9 | Uferbefestigung mit Weidenflechtwerk

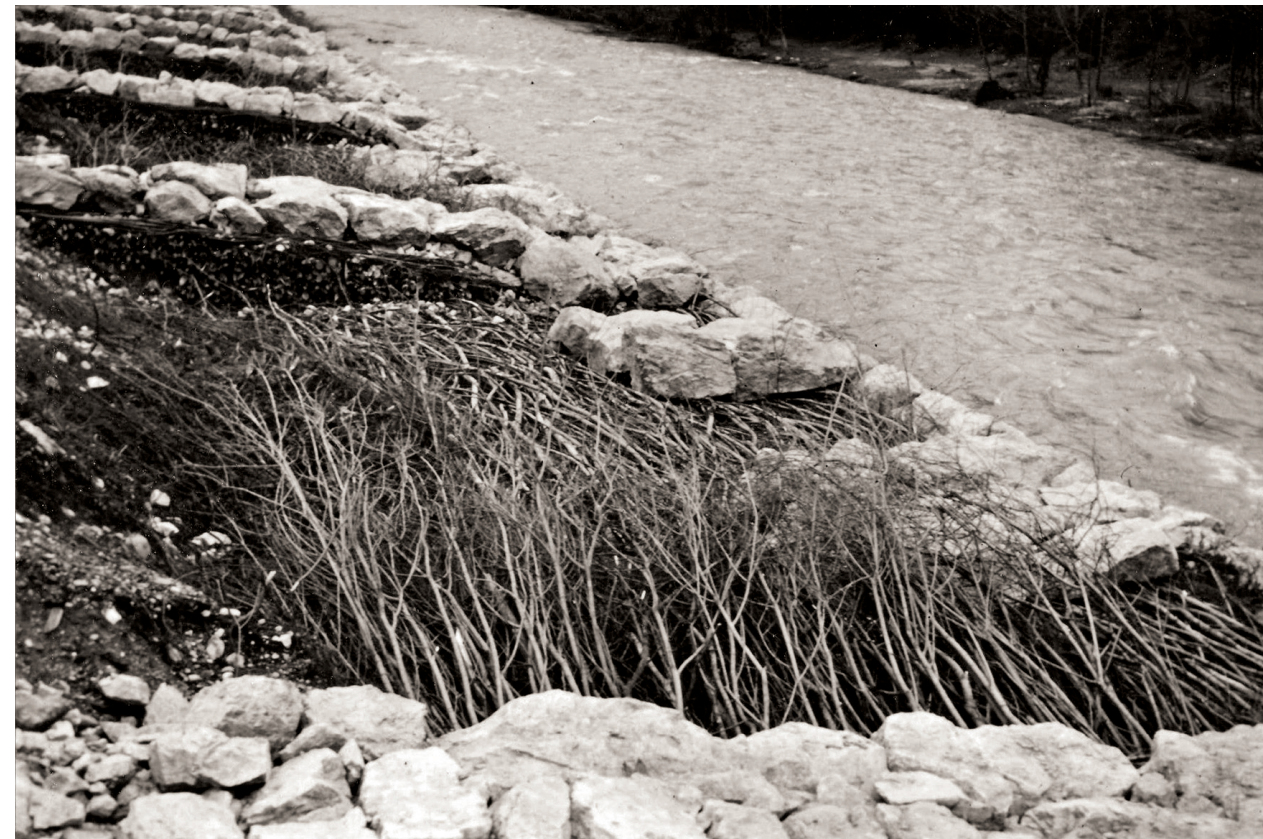
Abb. 10 | Bühnenfelder mit Weidenflechtwerk

Die ministerielle Studienkommission vom Jahre 1860 bestimmte für die Ausführung der Durchstiche unter anderem: Leitwerke aus Faschinenpackwerken oder Sinkwalzen, einen Vorgrund aus Bruchsteinen und einer Steinabschwerung (vgl. Abb. 7). Bühnenfelder zur Erzielung von Auflandungen mit Weidenstecklingen waren dort anzulegen, wo das Flussbett die Normbreite von 19 Metern überschritt. So erzielte man durch eine Art „Lebendverbauung“ zusätzliches Land (vgl. Abb. 9 und 10). Derartige gewonnene Flächen sind heute besonders neben dem Radweg zwischen „Amerikawald“ und Radwegbrücke im Auegehölz als regelmäßige Vertiefungen zu erkennen.
