# Die Wiederherstellung natürlicher Bachläufe in Hamburger Naturschutzgebieten

Von Dietmar Glitz

**Abstract:** Since 1982 straightened brooks in Hamburg's nature reserves have been in stages led back into their former meandering beds. Protection aims, planning and the preparation which are necessary will be given in detail. Which technical and ecological details have to be considered and which recommendations regarding the building are important will be stated. Nine smaller brooks in five nature reserves are referred to. Seven selected control-zones of three brooks are scientifically inspected regarding invertebrates. A distinct increase of species especially of still-water types can be observed, also the occasional re-appearance of seriously endangered species. The number of species increased by 10% from 1982-1986 in the brook named Wandse. Typical birds like kingfisher (*Alcedo atthis*), wagtail (*Motacilla cinerea*) and the water ouzel (*Cinclus cinclus*) do profit from the re-building measures. Oxbow lakes are advantageous spawning grounds for amphibians. On account of positive experiences these measures will be continued.

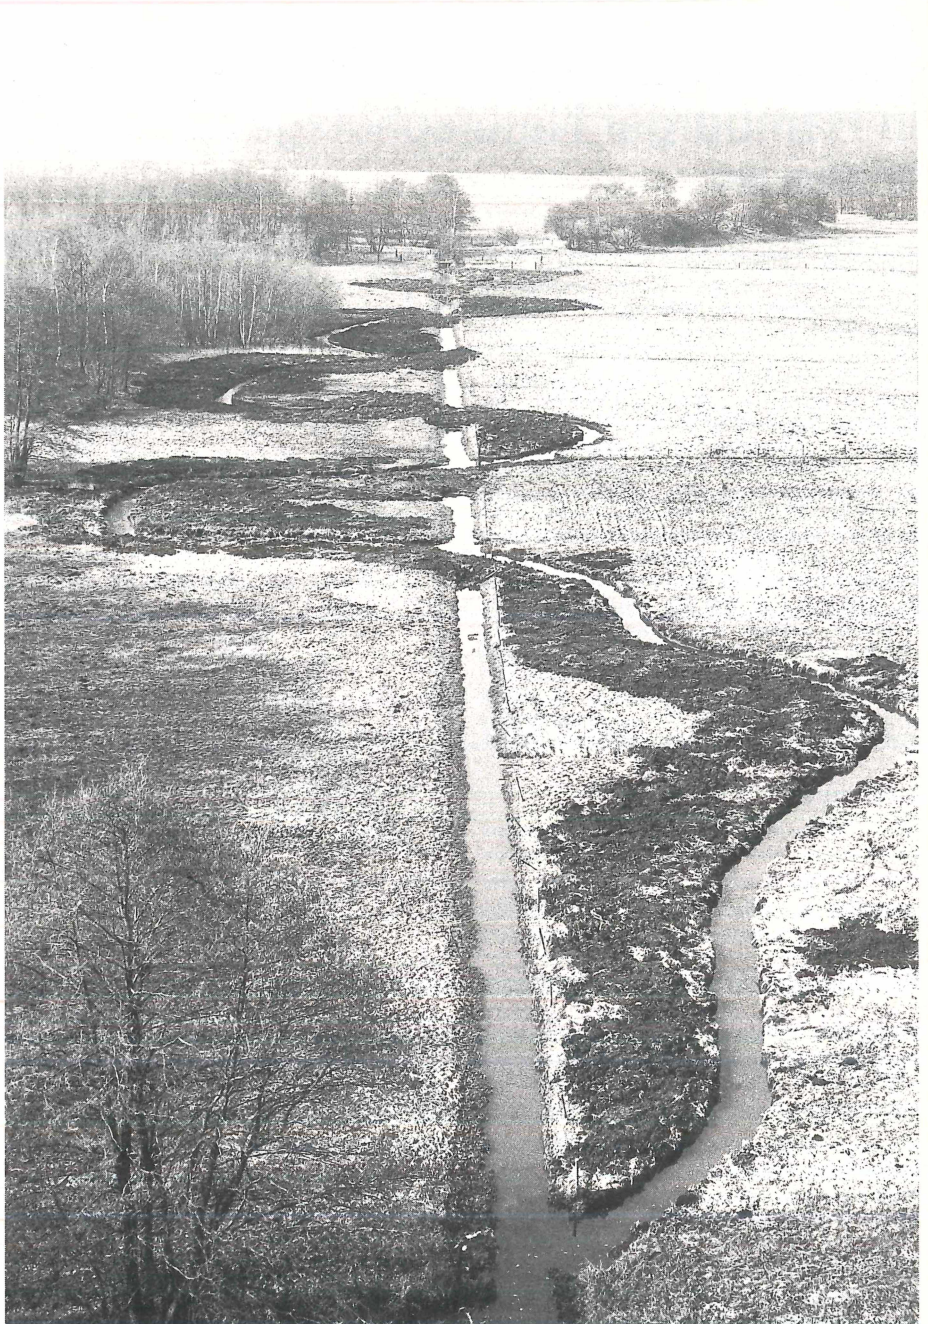
Abb. 2: Der 1982 fertiggestellte 1. Bauabschnitt des wiederhergestellten, ehemaligen Wandselaufes, eines trägen Wiesenbaches, kurz nach der Baumaßnahme.
