Niedermoore im Östlichen Hügelland

Fens in the eastern hill country

Joachim Schrautzer, Michael Trepel

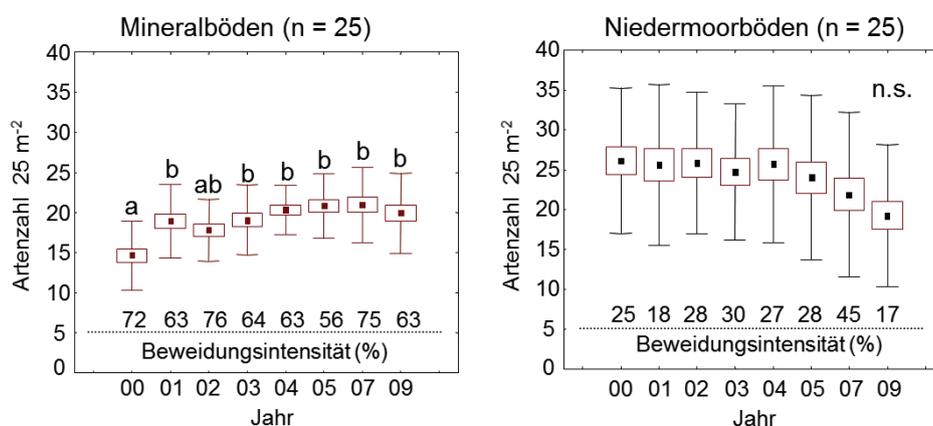
Abb. 3. Entwicklung der botanischen Artenvielfalt auf der Weide Grevenkrug.

Die Entwicklung des Oberen Eidertales nach Umsetzung der Gewässer- und Naturschutzmaßnahmen wurde im Rahmen zahlreicher Forschungsprojekte bis heute intensiv beobachtet. Einer Intensivmessphase von 2000 bis 2004 (BMBF-Projekt „Weidelandschaft Eidertal“) folgten in mehr oder weniger regelmäßigen Abständen weitere Monitoring-Untersuchungen durch das Institut für Ökosystemforschung (Abt. Angewandte Ökologie) an der Universität Kiel. Die Ergebnisse zeigen, dass die über Jahrzehnte und Jahrhunderte durch den Menschen hervorgerufenen Veränderungen der Ökosystemfunktionen nicht innerhalb einer Dekade reversibel sind. Die Zwischenbilanz ist dennoch positiv. Auf allen Mineralböden in Hanglage stieg die mittlere Artenzahl auf Dauerflächen an und Wiederholungskartierungen belegten eine flächenhafte Zunahme nährstoffarmer Magerweiden (Abb 3). Die angestrebte Erhöhung der Strukturvielfalt (beta-Diversität) beispielsweise durch Etablierung von Dornsträuchern und krautigen Arten später Sukzessionsstadien hat jedoch auf den meisten Weiden noch nicht eingesetzt. Auf den Niedermoorflächen ging der Anteil artenreicher Feuchtwiesen durch die Ausbreitung hochwüchsiger Gräser und Seggen fast überall zurück (Abb. 3). Hier zeigt sich, dass ein Weidemanagement mit bewusst niedrigerer Weidetierzahl als es das Futterangebot erlauben würde, vor allem in ehemals intensiv genutzten Grünlandflächen Zielkonflikte zwischen dem Schutz pflegebedürftiger Offenland-Ökosysteme und der Entwicklung einer strukturreichen Weidelandschaft nach sich ziehen kann. Positiv hat sich dagegen die Aufgabe der Gewässermahd in der Eider ausgewirkt. Die mittleren Wasser-

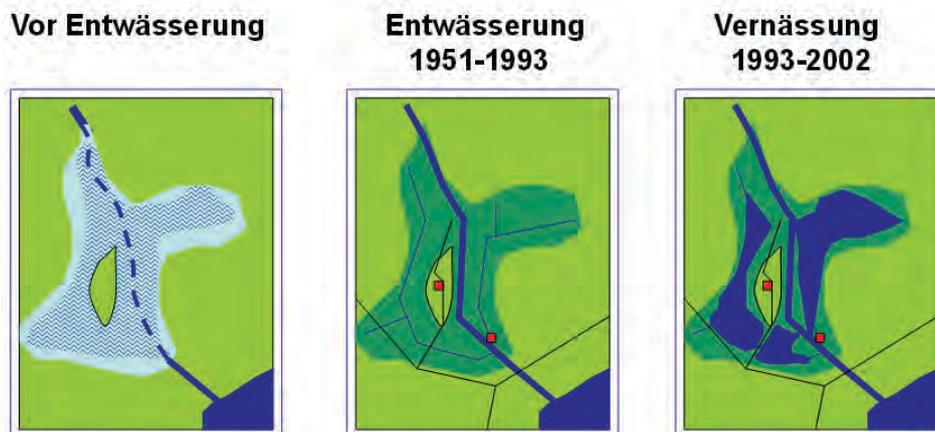
Abb. 4. Schematische Darstellung der hydrologischen Bedingungen in der Pohnsdorfer Stauung vor und während der Entwässerung sowie nach der Vernässung (nach Kieckbusch, unveröff.).

Dort, wo nährstoffarmes Grundwasser aus tieferen Bodenschichten lateral zufließt, konnten sich mesotraphente Kleinseggenrasen und Übergänge zu oligotraphenten Vegetationstypen ansiedeln (HOLSTEN et al. 2001). Um die Flächen besser landwirtschaftlich nutzen zu können, wurde das Gebiet Mitte der 1950er Jahre systematisch entwässert (Abb. 4). Die Neuwährener Au wurde eingedeicht und die Niederung damit in einen West- und Ostpolder geteilt. Außerdem wurde ein Schöpfwerk errichtet und das Gebiet mit Gräben und Dränagen durchzogen. In den folgenden Jahrzehnten sackte die Mooroberfläche durch Zersetzung und Verdichtung der Torfe stellenweise bis zu 1,80 m ab und durch die intensive Grünlandnut-

Nach Flächenerwerb durch die private Schrobach-Stiftung wurden im Ostpolder 1993 erste Vernässungsmaßnahmen wie die Abdichtung von Gräben umgesetzt. Außerdem wurde der Einschaltpegel des Schöpfwerkes um 80 cm angehoben. Der Westpolder wurde 1997 durch Einbau eines Wehres im Hauptentwässerungsgraben angestaut, wodurch eine ausgedehnte offene Wasserfläche entstand (Abb. 5, 6).

Im Jahr 2001 wurde der Deich zwischen der Neuwührener Au und dem Ostpolder geöffnet, so dass bei hohen Wasserständen im Herbst und Winter das Auwasser in den Polder fließen kann und diesen über einen Auslauf nahe des Schöpfwerkes wieder verlassen kann. Das Schöpfwerk wurde 2002 abgestellt und im gleichen Jahr wurde auch der sog. Mittelpolder angestaut.

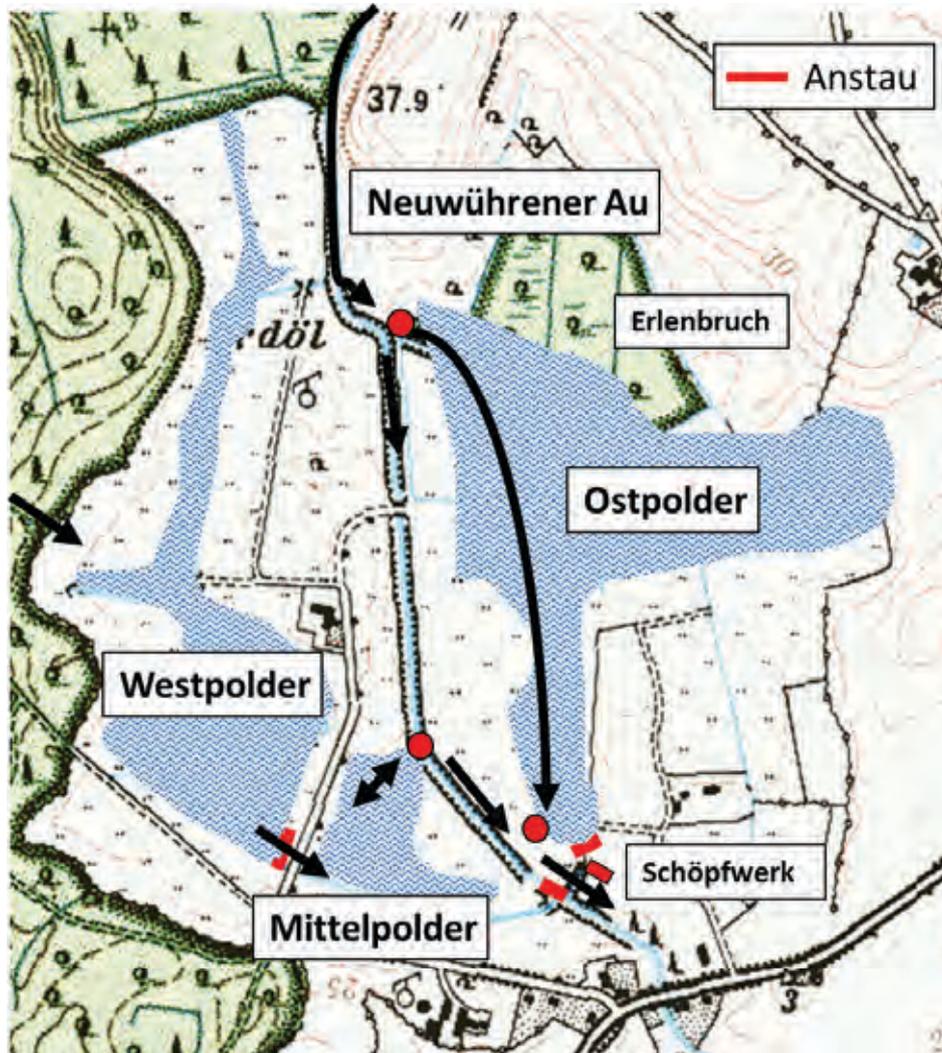
Abb. 5. Auswirkungen von Vernässungsmaßnahmen in der Pohnsdorfer Stauung. Schwarze Pfeile: Hauptfließwege des Oberflächenwassers.

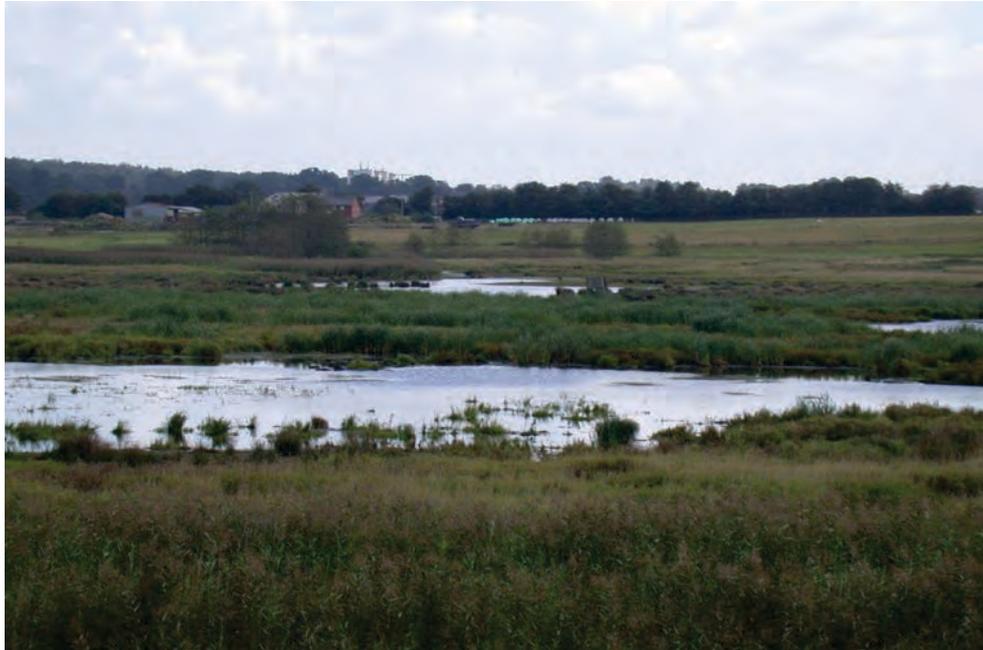
Abb. 6. Blick auf den vernässten Ostpolder der Pohnsdorfer Stauung.
