Stromschlag bei Vögeln ist ein Thema, dem sich BirdLife Österreich in den letzten Jahren verstärkt widmet. Wir berichteten in Vogelschutz 37 (Herbst 2015). Grundlagen jeglicher Bemühungen können aber nur konkrete Nachweise von betroffenen Vögeln sein. Wir haben deshalb die beiden führenden NABU-Experten Dieter Haas und Winfried Böhmer gewonnen, das Problem noch einmal vertiefend aus deutscher Sicht darzustellen und vor allem Grundlagen für die Unterscheidung von Stromschlag- und Anflugopfern bereitzustellen:

# **VogelSchutz**

Artikel/Article: Vogelschutz und Stromtod 12-14

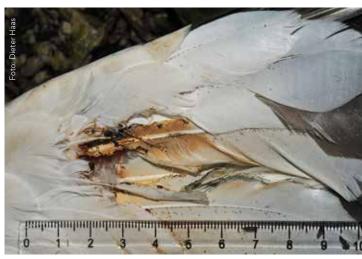
Ganz trockene Federn isolieren sehr gut, feuchtes bis nasses Gefieder nur bis ca. 7 000 Volt. Im Mittelspannungsbereich, hier bei 20 000 Volt, kommt Stromschlag oft schon über das Großgefieder zustande. Hier, auf der Unterseite des Handflügels des Storchs von Abb. 1, ist der Stromfluss an den verschmorten Federn erkennbar. Eine unauffällige Strommarke fand sich an der Schnabelspitze. Große Blutergüsse in den Leibeshöhlen zeigten, dass der Vogel nicht gleich an der Stromeinwirkung, sondern an den Folgeverletzungen durch den Absturz starb.

Berührt ein Vogel gleichzeitig zwei Phasen, dann löst er einen Kurzschluss aus. Oft wird ein Lichtbogen (Gasentladung zwischen zwei Elektroden) mit Strömen von mehreren Kiloampere gezündet. Das kommt in der Regel bei zu engen Phasenabständen vor, die vor allem Großvögel leicht überbrücken können (z.B. Storch, Uhu und Seeadler). Der Vogel weist dann typische Verbrennungen am Gefieder auf (siehe Foto oben). Die oft hohe

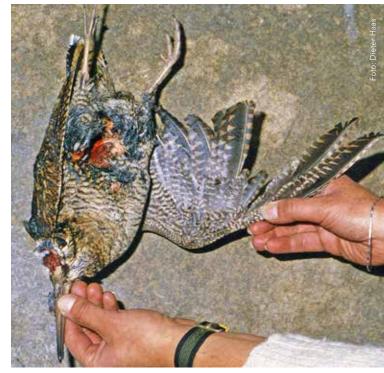
Diese Waldschnepfe kollidierte in raschem Flug mit dem Leiterseil einer Mittelspannungsleitung auf einer Waldlichtung. Sie starb am Unfallort. Man sieht schon äußerlich typische Anflugverletzungen: auf- und ausgerissene Hautpartien, Ausriss von Schwungfedern und eine Schädelfraktur.

Bei Kollisionen mit Leiterseilen krachen die Vögel meist mit hoher Geschwindigkeit an die Drähte. Die resultierenden Verletzungen sind vielfältig, äußerlich meist viel leichter erkennbar als beim Stromschlag mit Verkehrsunfällen vergleichbar (s. Tabelle unten und Foto re.). Überlebende Vögel entfernen sich aber häufig
